ESCUELA PROFESIONAL DE INGENIERIA CIVIL

INFORME DE TESIS

**“EVALUACION, DIAGNOSTICO Y REPARACION DE LOS
ELEMENTOS DE CONCRETO EN EL COMPLEJO RECREACIONAL
MUNICIPAL LOS HUMEDALES DE ITE, PROVINCIA JORGE
BASADRE GROHMANN, TACNA - 2019”**

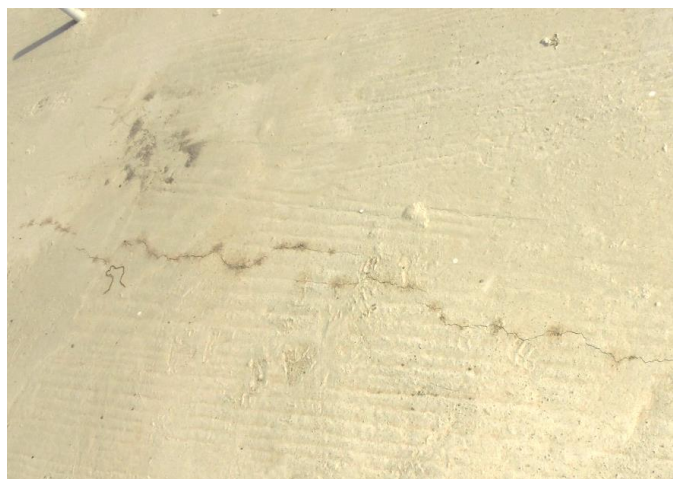
El concreto simple, debido a la baja resistencia a la tracción es propenso a fisurarse, en cambio, el concreto armado, si bien gracias a su armadura tiene la capacidad de retener esfuerzos a tracción. Sin embargo, esto no garantiza que este no se pueda fisurar. Las cargas externas, cambios volumétricos por corrosión y/o reacciones químicas del concreto pueden ocasionar fisuras en el concreto. En la Figura 5, se muestra un ejemplo de fisuración en losa de concreto del Complejo Recreacional.

Figura 5. Fisuración en losa de concreto

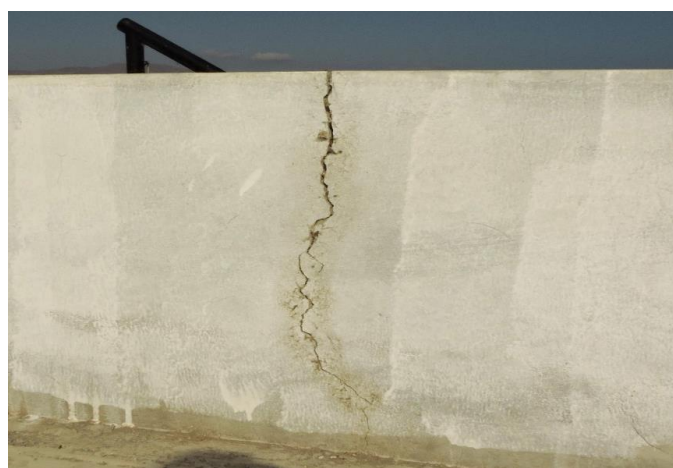
Agrietamiento. Son aberturas longitudinales que afectan a todo el espesor de un elemento de concreto. La diferencia entre la fisura y grieta es en que la fisura es una abertura superficial y no afecta el espesor del elemento y particularmente “no trabaja”, ya que se cierra con un método simple de reparación y no vuelve a aparecer; por lo contrario, la grieta comprende la superficie y el interior del elemento y particularmente “si trabaja”, ya que para su reparación es necesario conocer su origen y eliminar el motivo que lo produjo. En la Figura 6, se muestra un ejemplo de agrietamiento en un parapeto de concreto del Complejo Recreacional Municipal “Los Humedales de Ite”.

Figura 6. Agrietamiento en parapeto

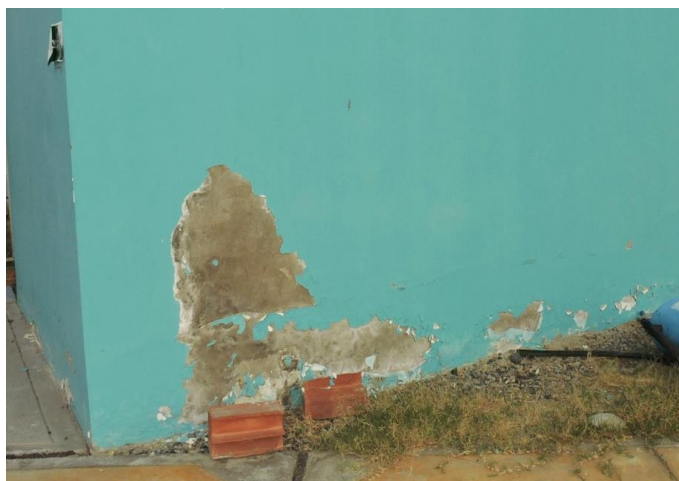
Por otro lado, los materiales del concreto (agregados) pueden contener humedad en su interior o superficie del mismo, lo cual pueden ser causantes de la excesiva humedad en el concreto. En la Figura 7, se muestra un ejemplo de humedad en muro de albañilería del Complejo Recreacional Municipal “Los Humedales de Ite”.

Figura 7. Humedad en muro de albañilería

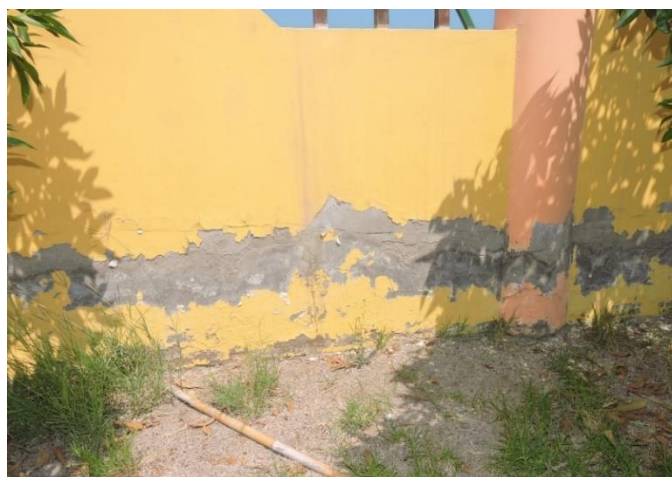
Este fenómeno ocurre cuando la humedad disuelve las sales de calcio en el concreto y migra a la superficie a través de la acción capilar. Cuando estas sales llegan a la superficie, reaccionan con el CO_2 en el aire y al evaporarse dejan un depósito mineral que es de carbonato de calcio. Este residuo de sal blanca puede aparecer en diferentes cantidades, también puede formarse de manera lenta como muy rápida. Esto dependerá de la cantidad de humedad a la que se somete el concreto y del calcio libre. En la Figura 8, se muestra un ejemplo de humedad en muro de albañilería del Complejo Recreacional Municipal “Los Humedales de Ite”.

Figura 8. Eflorescencia en sobrecimiento

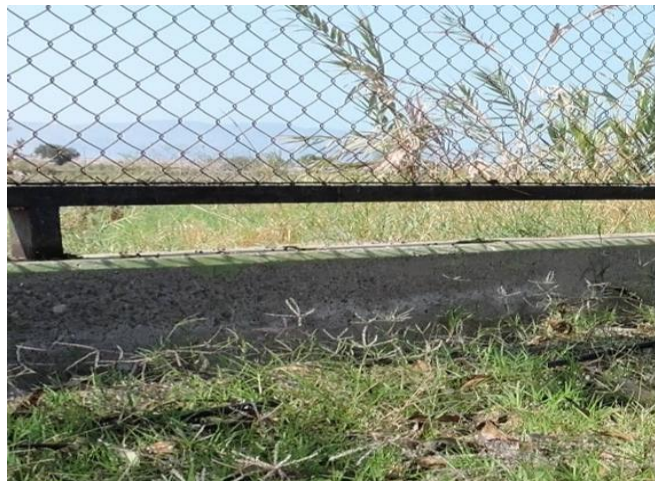
Descascaramiento. Es la pérdida superficial de una porción de concreto endurecido ocasionada por ataques superficiales al concreto. En la Figura 9, se muestra un ejemplo de desintegración del concreto en sobrecimiento del cerco perimétrico del Complejo Recreacional Municipal “Los Humedales de Ite”.

Figura 9. Descascaramiento del concreto en el sobrecimiento

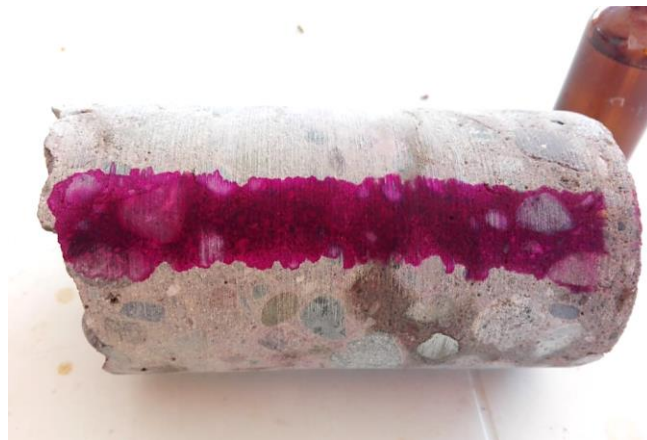
La manera más fácil de detectar el frente de carbonatación en el concreto es extraer una muestra de concreto (preferentemente cerca del borde). Después de limpiar todo el polvo residual de la muestra, se aplica fenolftaleína (en solución de 1% a 2%) sobre la muestra de concreto. El concreto carbonatado permanecerá de color gris, mientras que las áreas con un pH mayor a 9.5 adquirirán un color rosado brillante. Este cambio apreciable de color muestra la profundidad de carbonatación dentro del concreto. En la Figura 15, se muestra la aplicación de fenolftaleína en una muestra de concreto.

Figura 15. Carbonatación del concreto - aplicación de la fenolftaleína

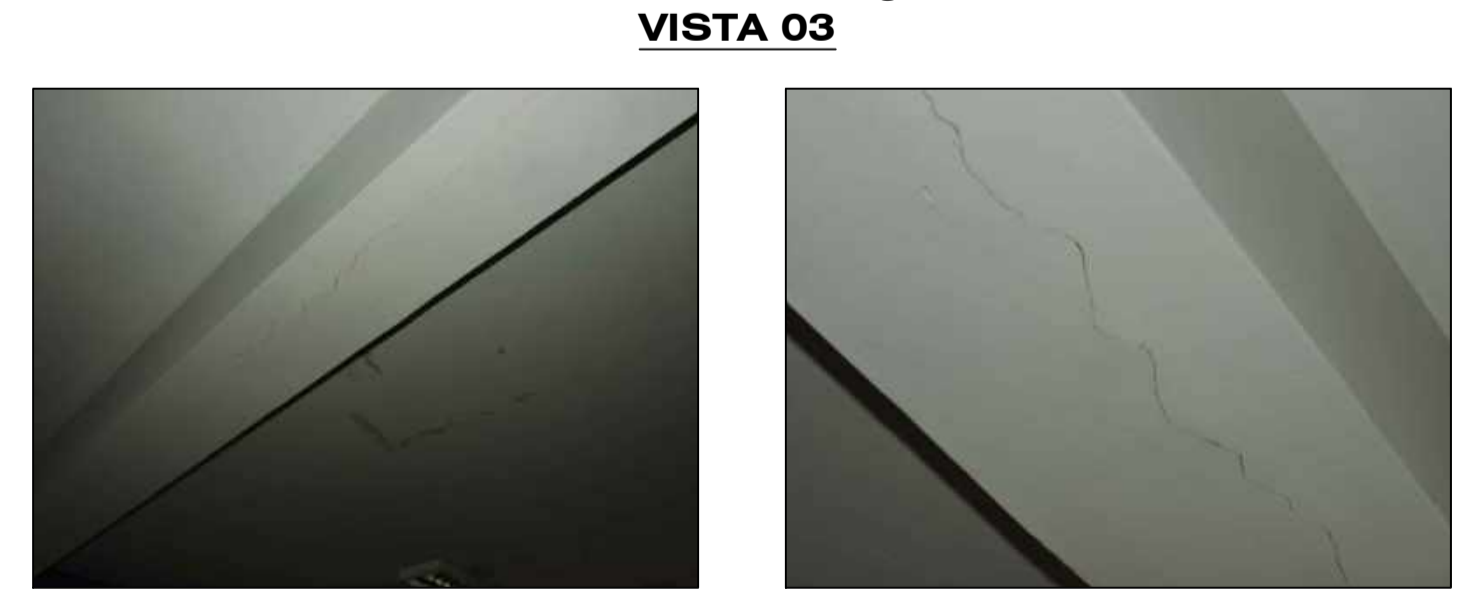
Fisuras transversales frontales en la viga EJE D'-D' entre EJE 3-4

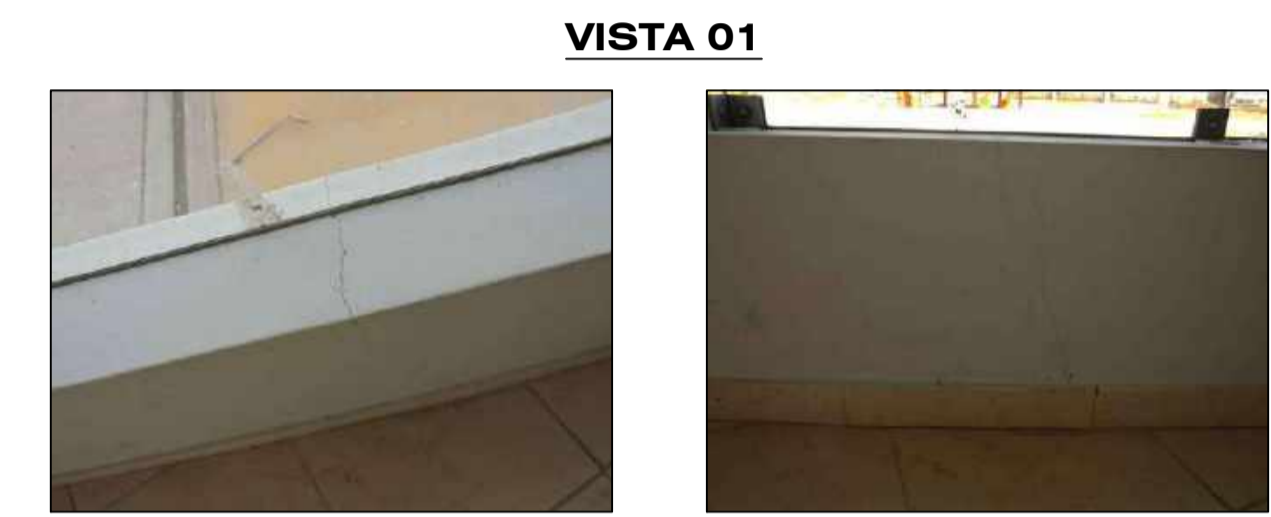
Fisura transversal frontal en el sobrecimiento EJE 5-5 entre EJE D'-G

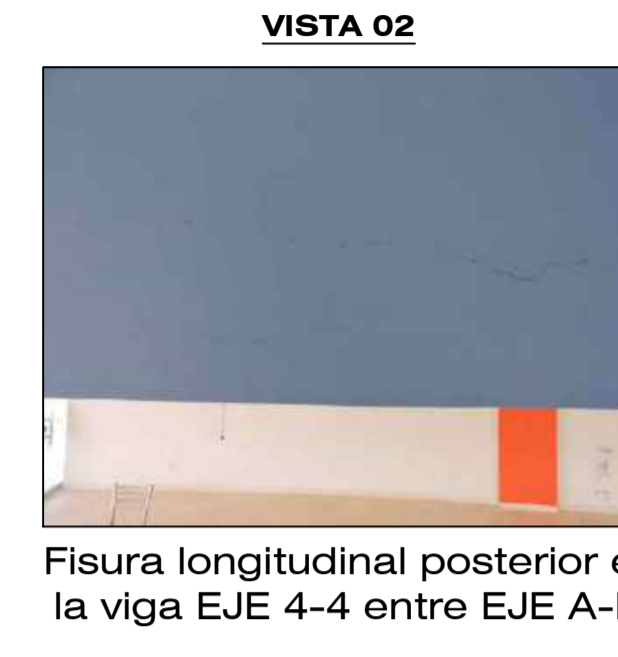
Fisura longitudinal posterior en la viga EJE 4-4 entre EJE A-B'

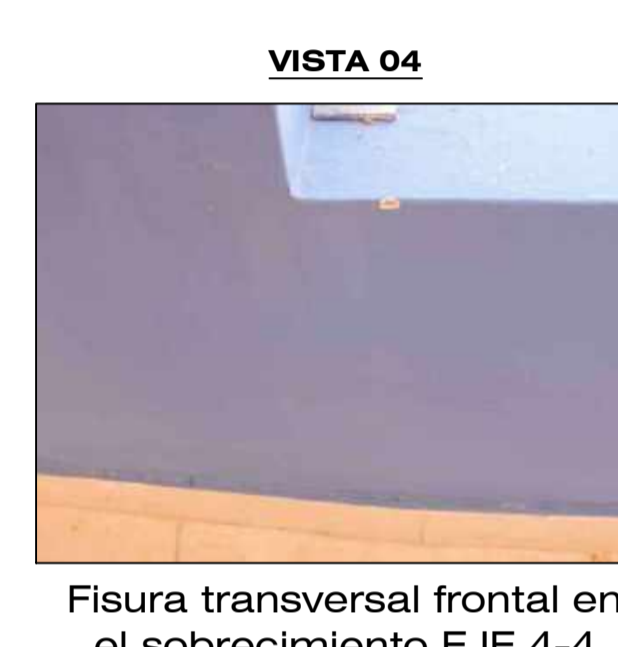
Fisura transversal frontal en el sobrecimiento EJE 4-4 entre EJE B'-D'

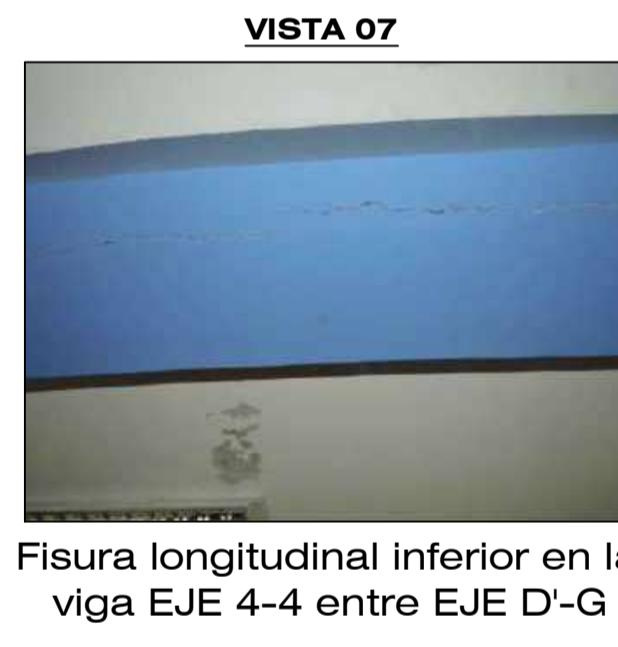
Fisura longitudinal inferior en la viga EJE 4-4 entre EJE D'-G

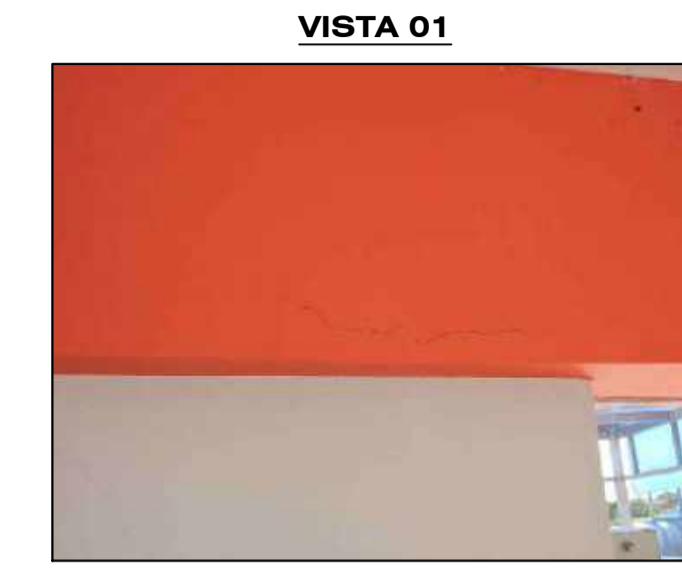
Fisura longitudinal inferior en la viga EJE 3-3 entre EJE F-G

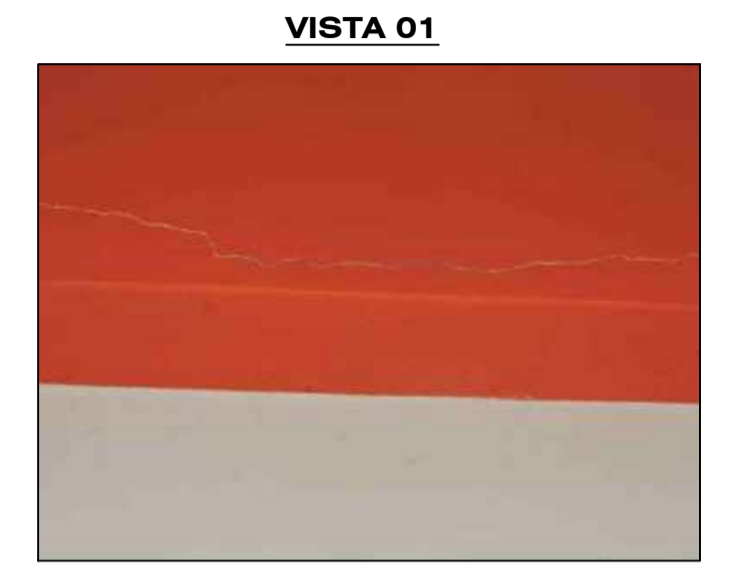
Fisura longitudinal inferior en la viga EJE 3-3 entre EJE E-F

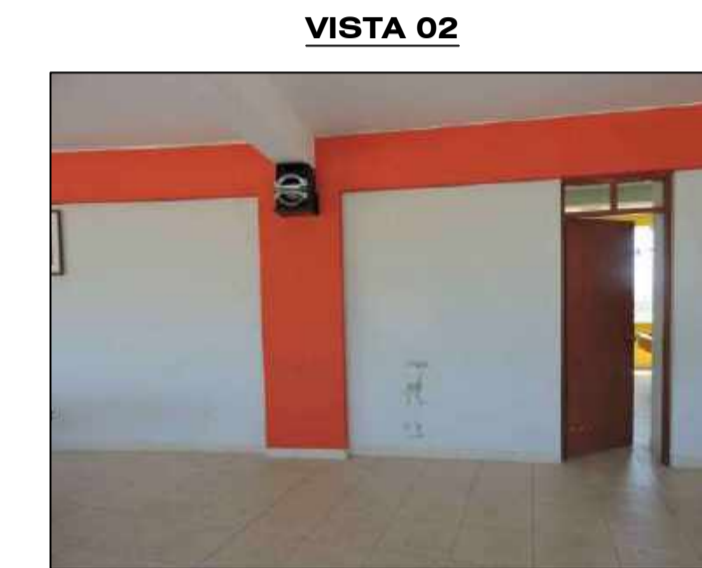
Humedad en la pared en el EJE 3-3 entre EJE C-D

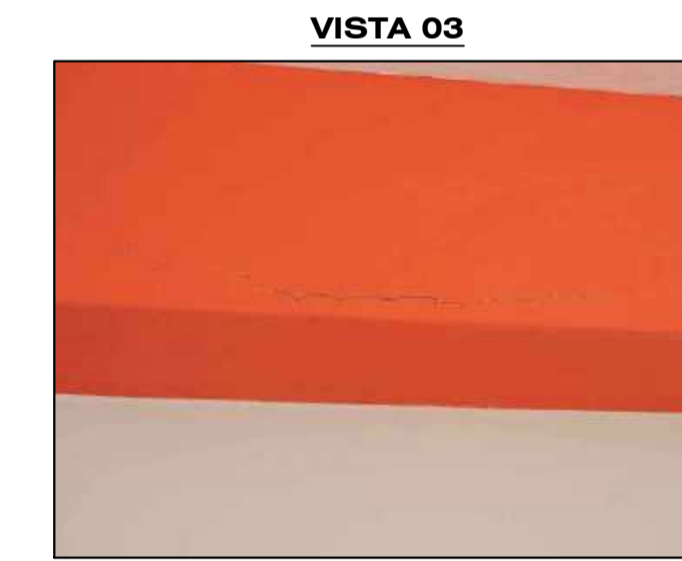
Fisura longitudinal inferior en la viga EJE 3-3 entre EJE B-C

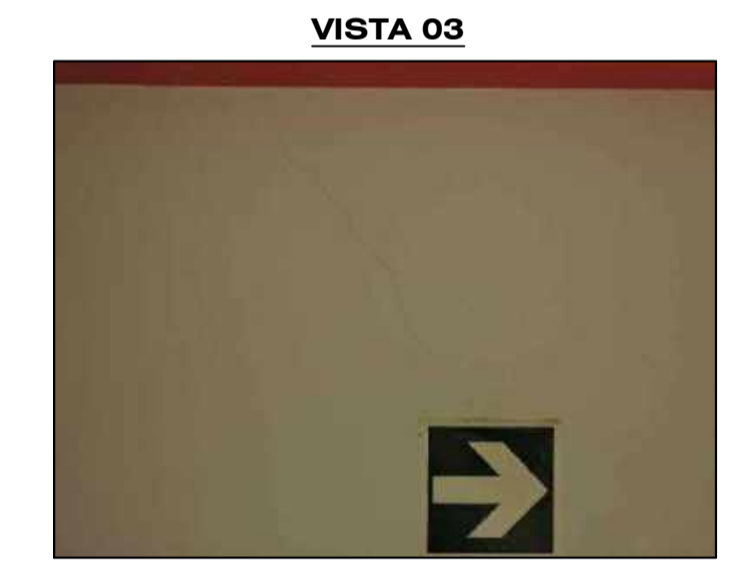
Fisura longitudinal inferior en la viga EJE 3-3 entre EJE A-B'

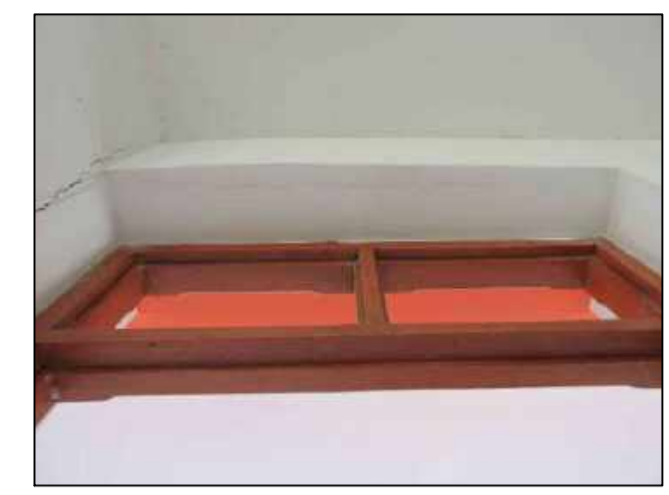
Fisura longitudinal frontal en la viga EJE 3-3 entre EJE C-D

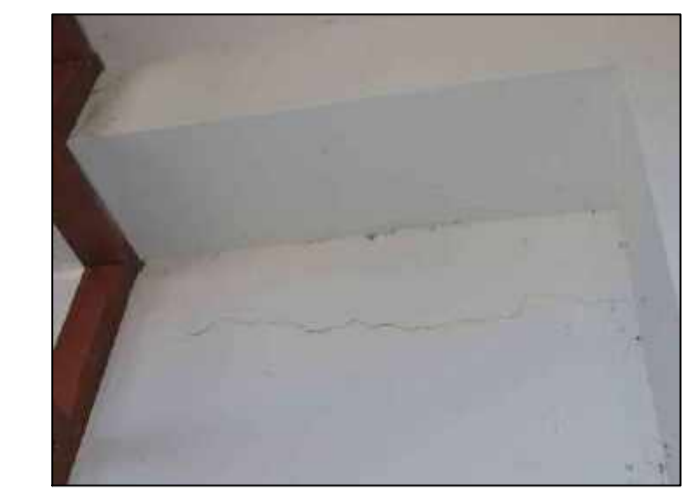
Fisura longitudinal frontal en la viga EJE 3-3 entre EJE C-D

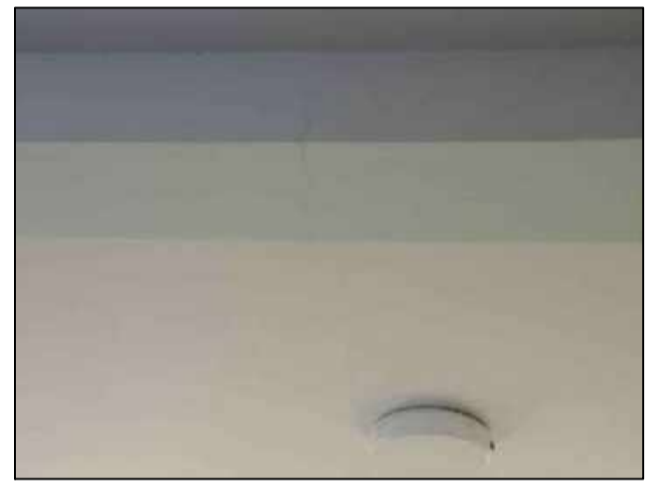
Fisuras transversales en la viga EJE 2-2 entre EJE C-D

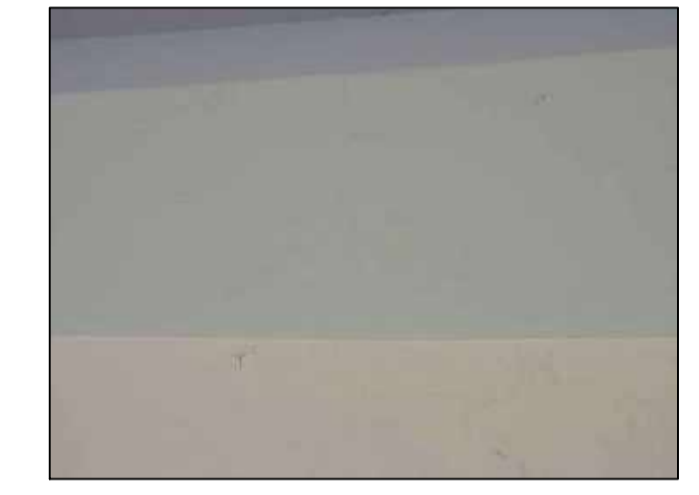
Fisuras transversales en la viga EJE 2-2 entre EJE C-D

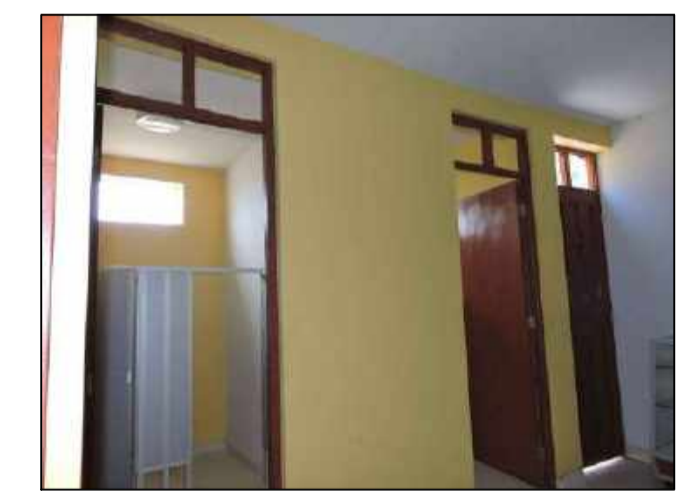
Fisura longitudinal frontal en la viga EJE 3-3 entre EJE D-F

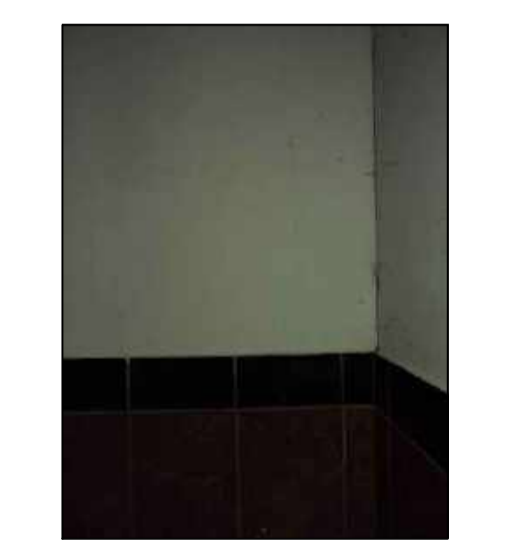
Fisura longitudinal en el EJE 1-1 entre EJE D-F

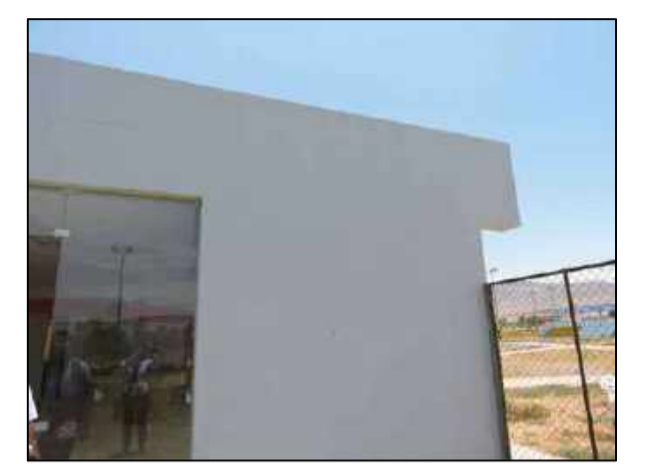
Fisuras longitudinales y transversales de la parte exterior del salón de juegos, sección del EJE A-A entre EJE 4-5

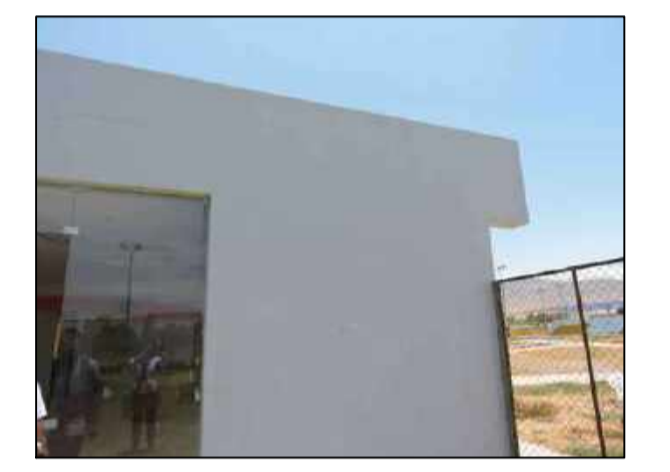
Fisuras longitudinales y transversales de la parte exterior del salón de juegos, sección del EJE G-G entre EJE 3-4

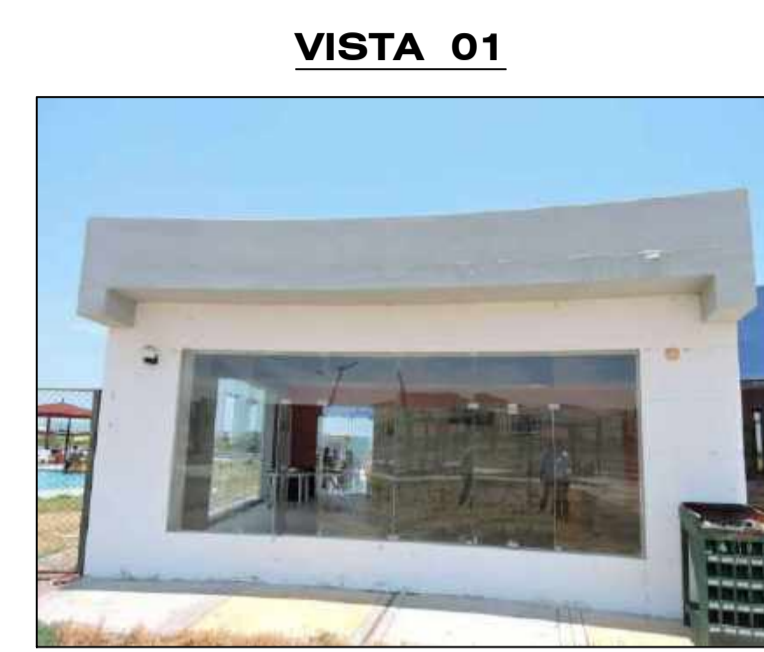
VISTA 01
Fisuras longitudinales y transversales de la parte exterior del salón de juegos en el EJE 5-5 entre EJE A-B'

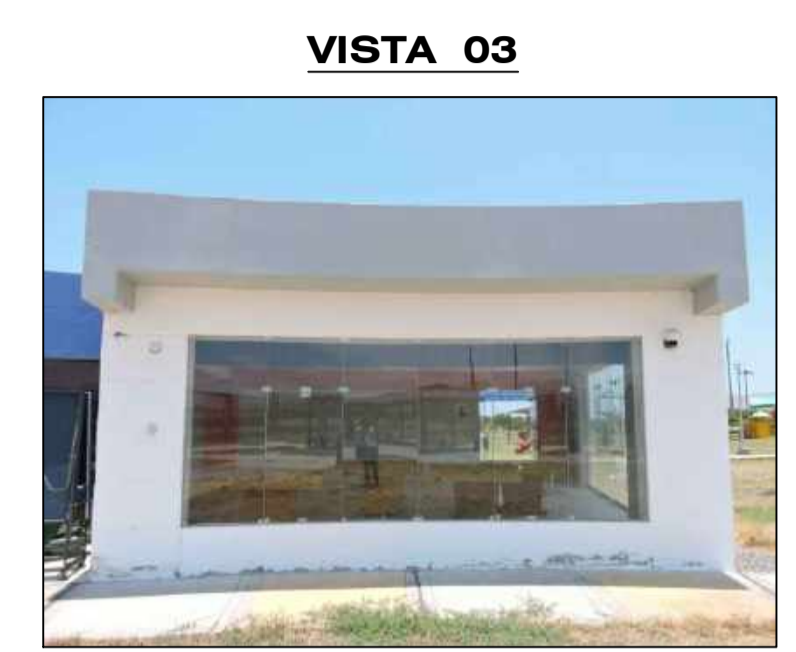
VISTA 03
Fisuras longitudinales y transversales de la parte exterior del salón de juegos en el EJE 5-5 entre EJE D'-G

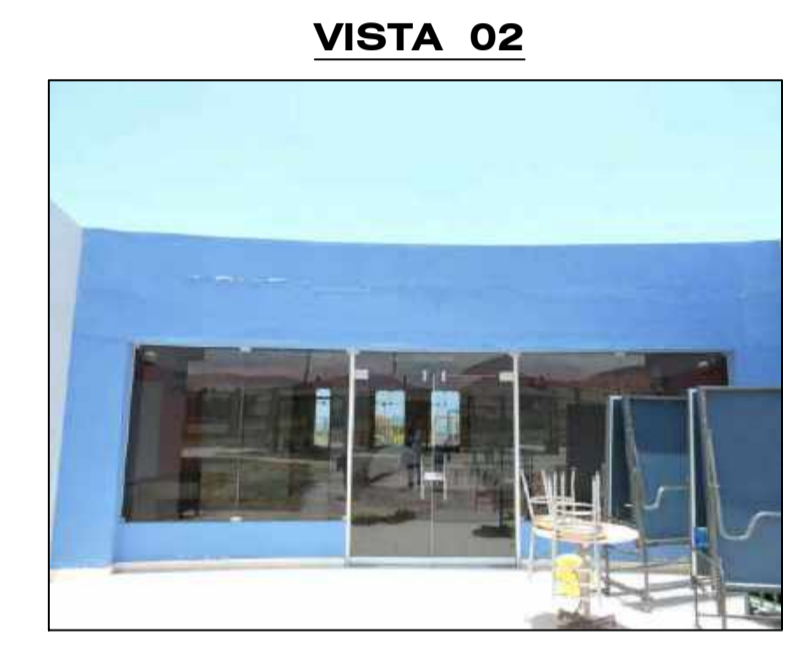
VISTA 02
Fisuras longitudinales y transversales de la parte exterior del salón de juegos en el EJE 4-4 entre EJE B'-D'

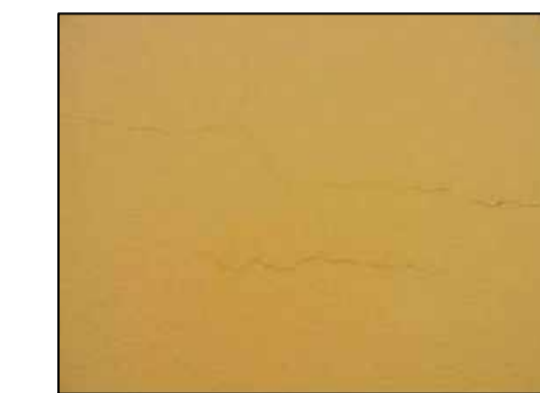
VISTA 03

Fisuras longitudinales en el exterior del salón de juegos en el EJE 1-1 entre EJE B-C

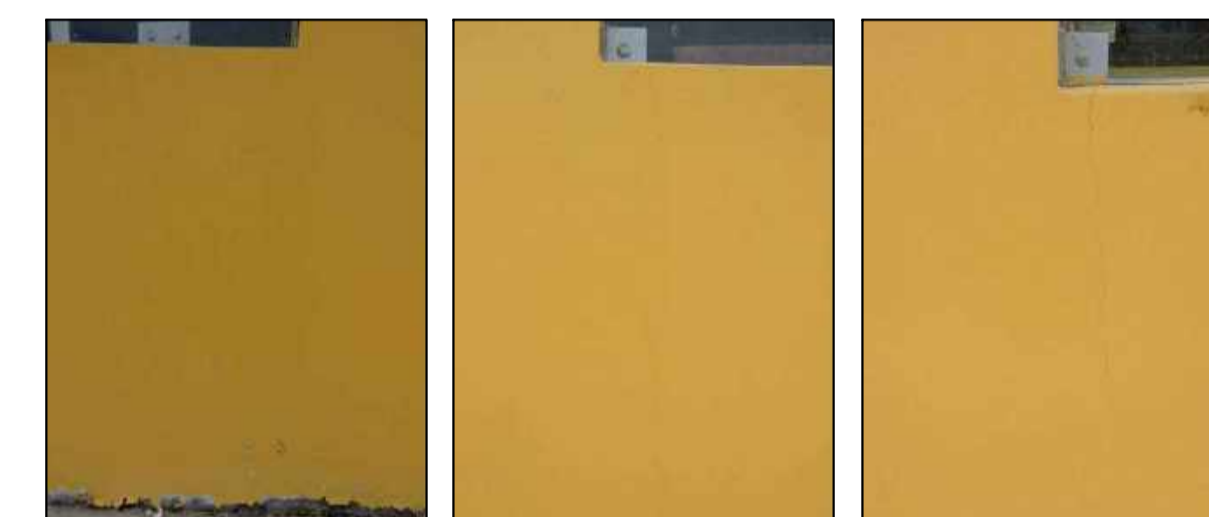
VISTA 02

Fisuras transversales en el exterior del salón de juegos en el EJE 1-1 entre EJE C-D

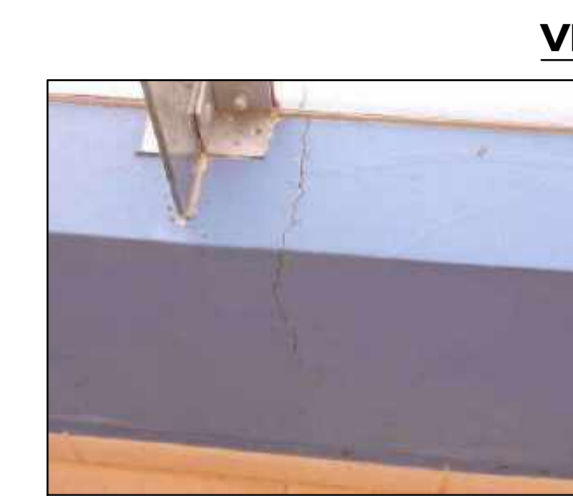
VISTA 01

Fisura transversal en el sobrecimiento parte interna EJE 5-5 entre EJE A-B

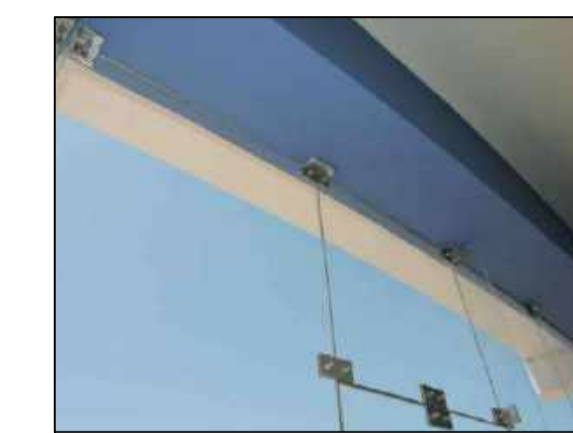
Fisura longitudinal en la viga EJE 5-5 entre EJE A-B

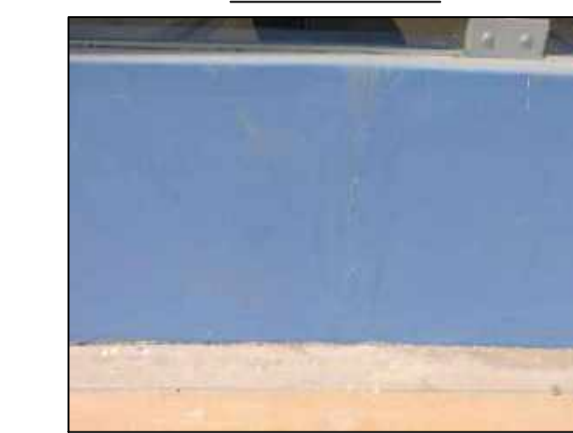
VISTA 02

Fisura transversal en el sobrecimiento parte externa EJE 5-5 entre EJE A-B

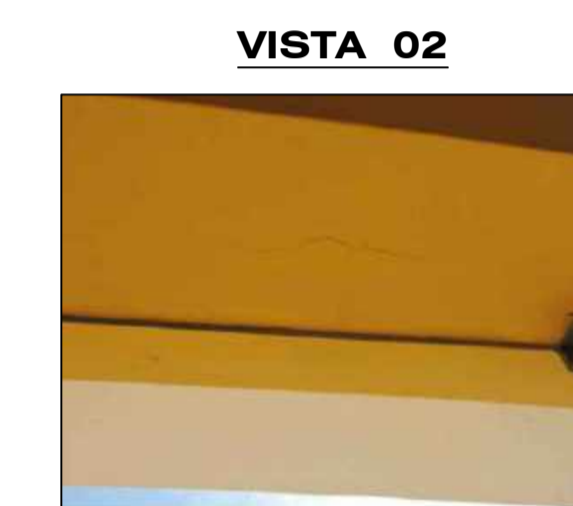
VISTA 02

Fisura longitudinal en la viga EJE 5-5 entre EJE B-C

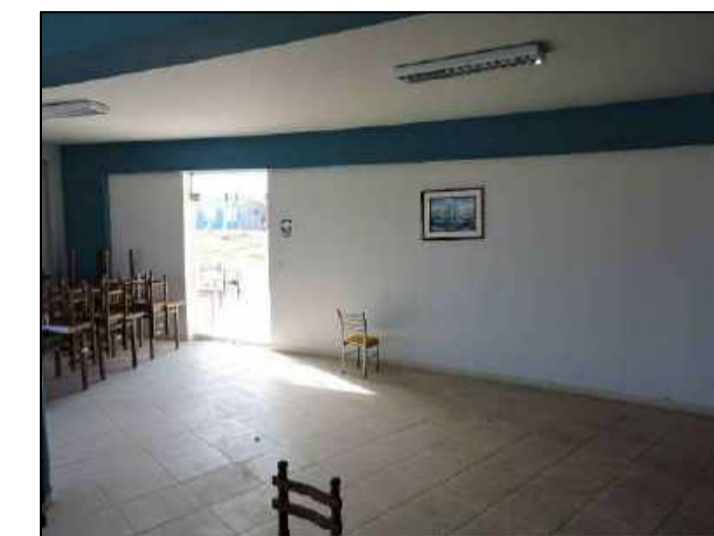
VISTA 01

Fisuras longitudinales y transversales en el portico ubicado en el EJE 2-2 entre EJE A-B

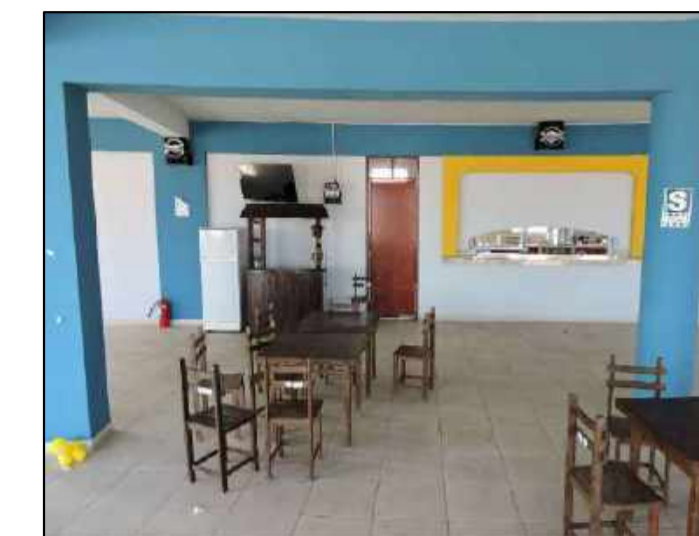
VISTA 02

Fisuras longitudinales y transversales en el portico ubicado en el EJE 2-2 entre EJE B-C

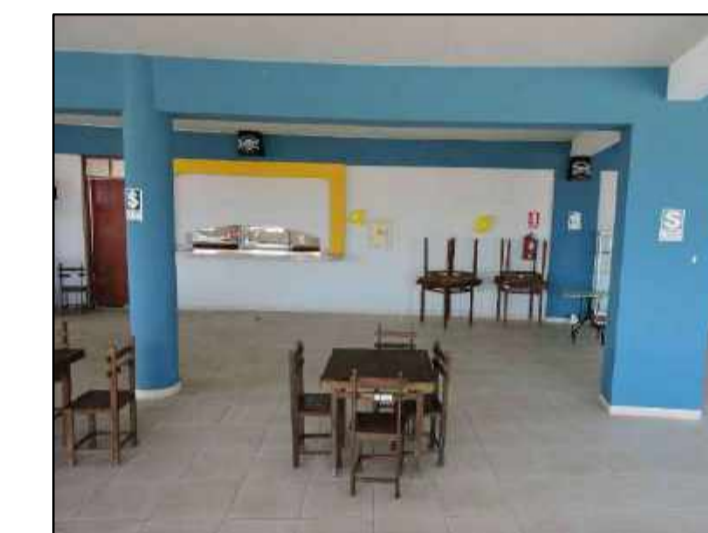
VISTA 01

Fisuras longitudinales y transversales en el portico ubicado en el EJE 2-2 entre EJE B-C

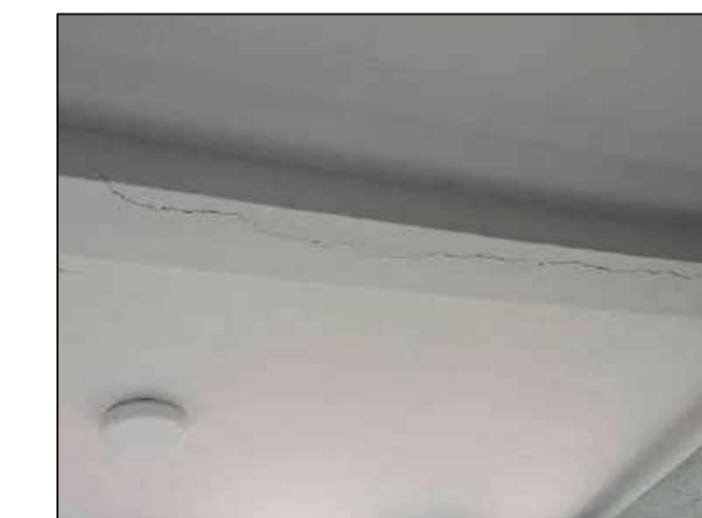
VISTA 01 Y 02

Fisuras longitudinales y transversales en el portico ubicado en el EJE 2-2 entre EJE B'-B''

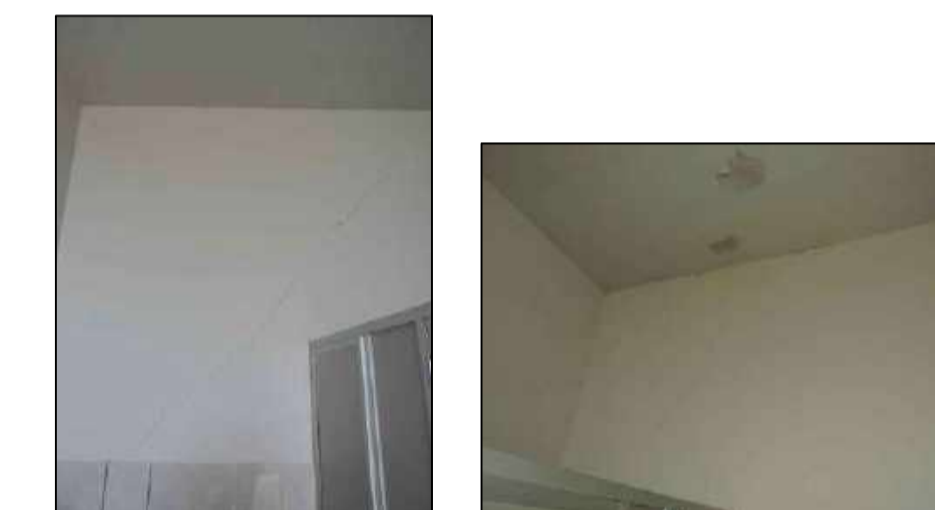
VISTA 04

Fisuras longitudinales y transversales en el portico ubicado en el EJE 2-2 entre EJE A'-B

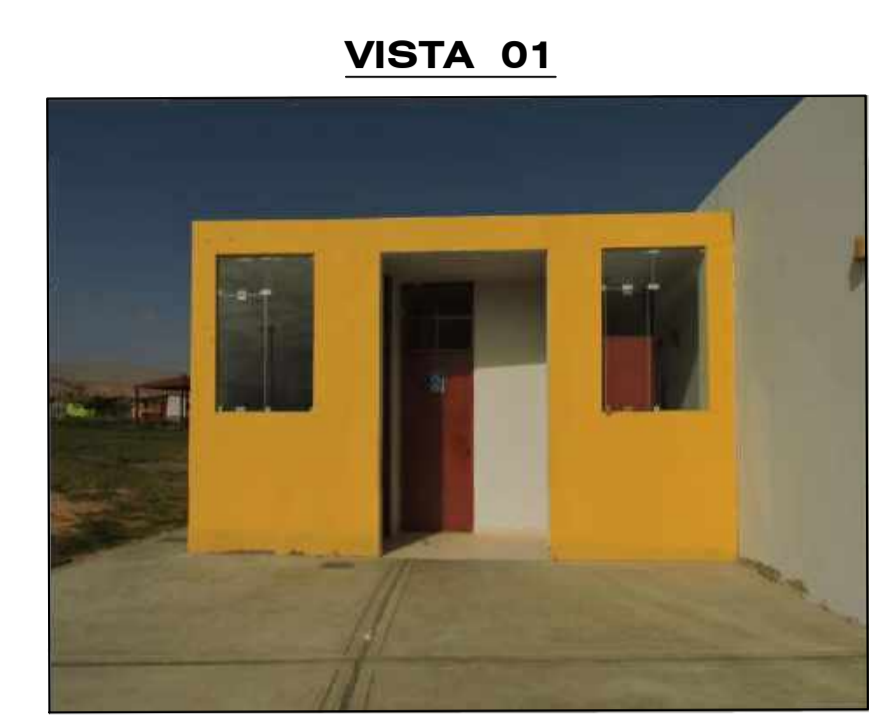
Fisuras longitudinales y transversales en el portico ubicado en el EJE A'-A' entre EJE 1-2

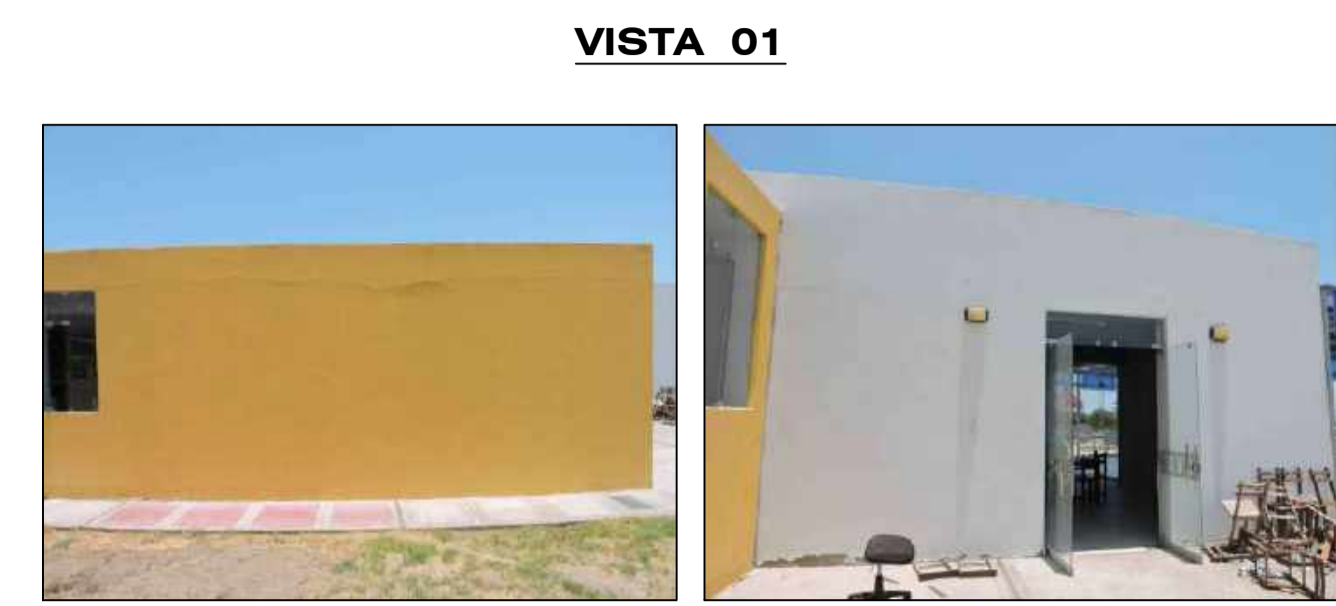
Fisuras longitudinales y transversales en los porticos ubicados en los EJES 1-1/2-2 entre EJE A-A/B-B'

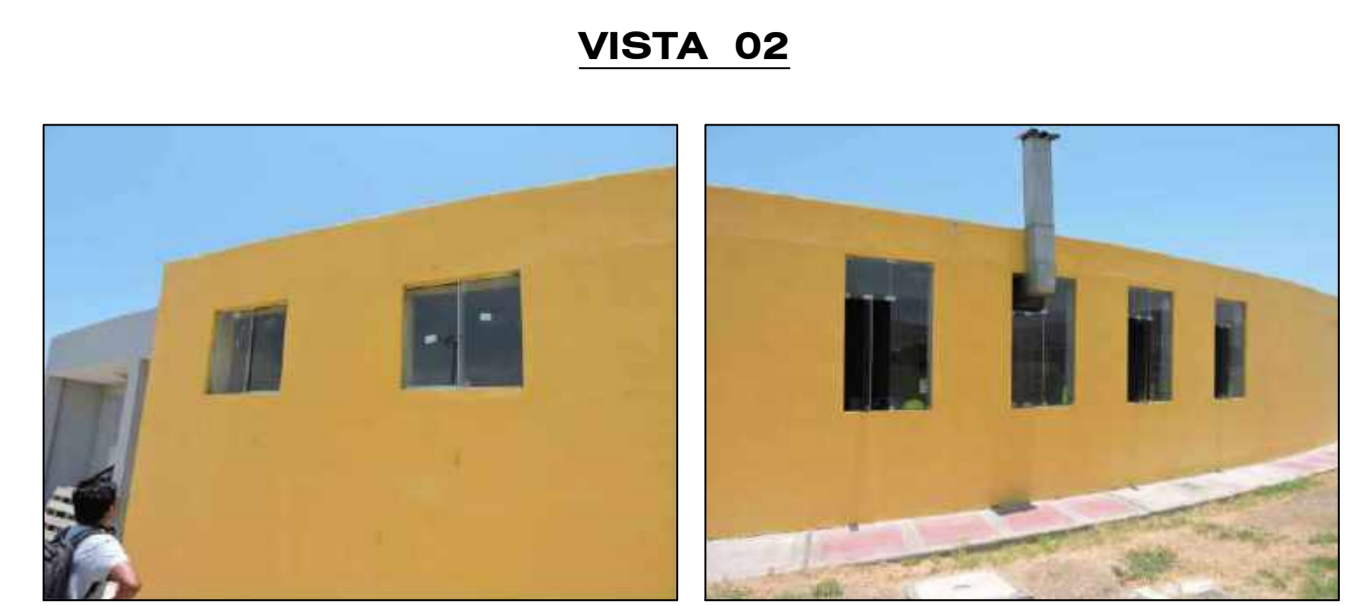
Fisuras longitudinales y transversales en el portico ubicado en el EJE 1-1 entre EJE B-B'-D

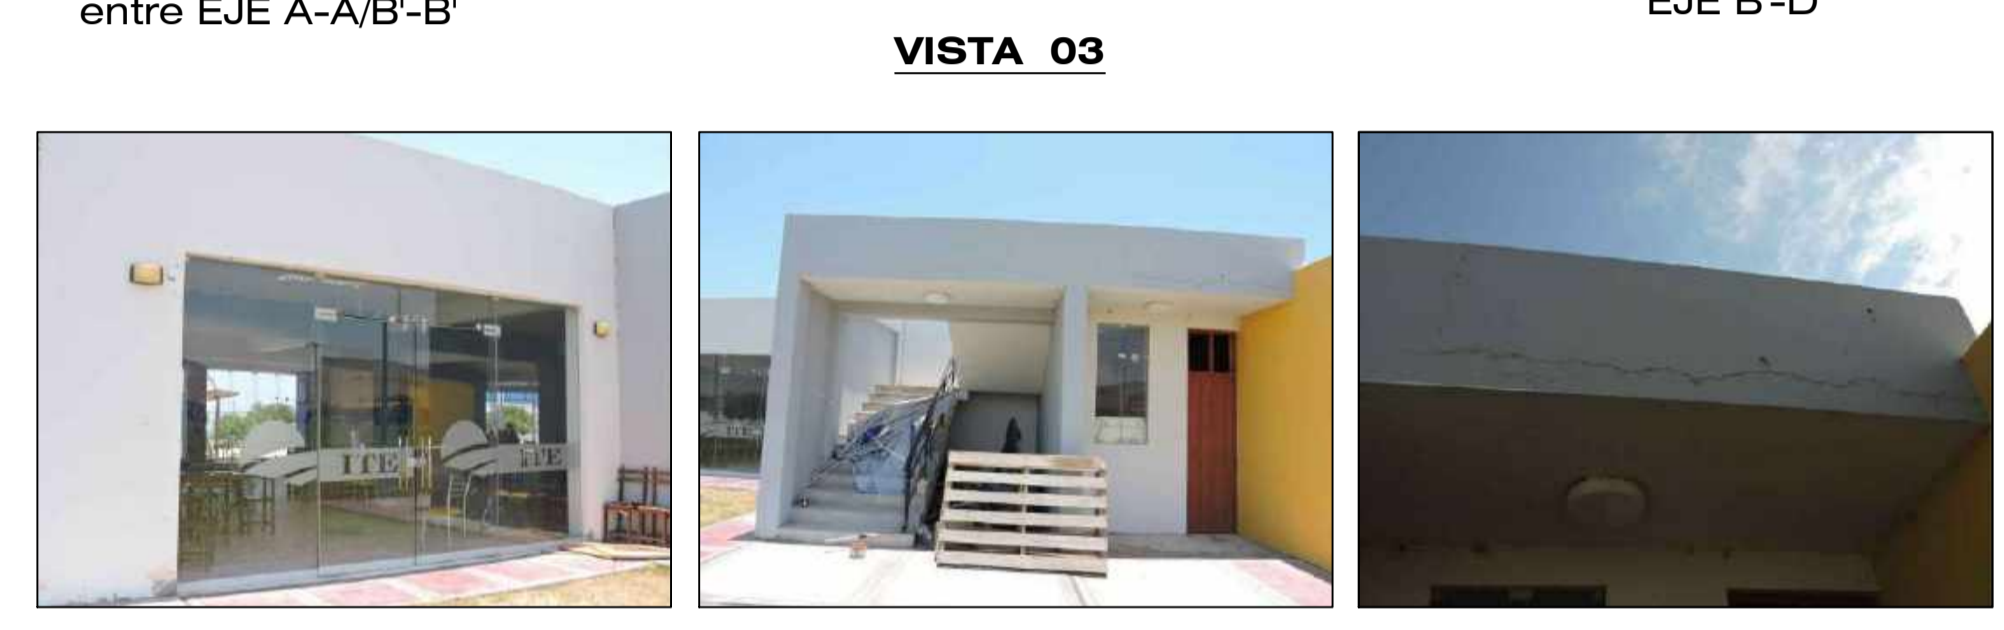
Fisuras longitudinales y transversales en el portico y área de escalera ubicados en los EJES 1-1/2-2 entre EJE D-D'/F-F'

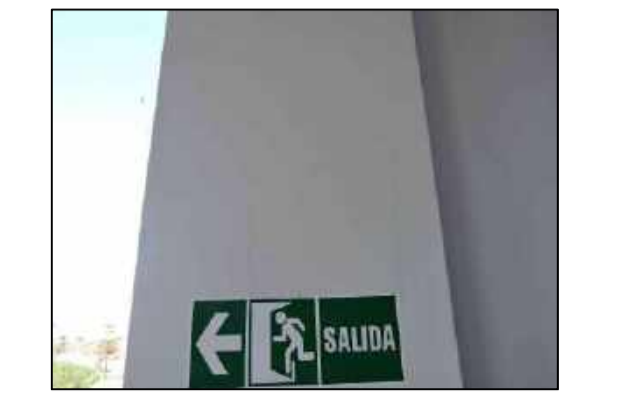
Fisuras longitudinales y transversales en el portico ubicado entre EJE K-K/EJE 3-4

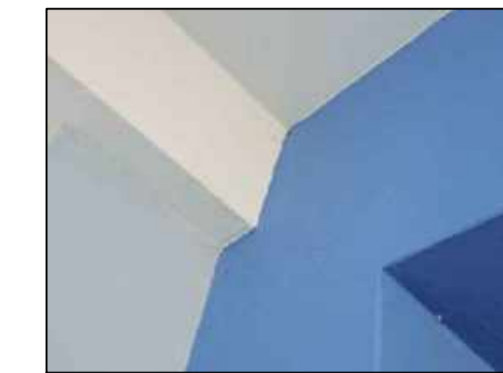
VISTA 01

Fisuras longitudinales y transversales en el portico ubicado entre el EJE H-H/ EJE 4-4

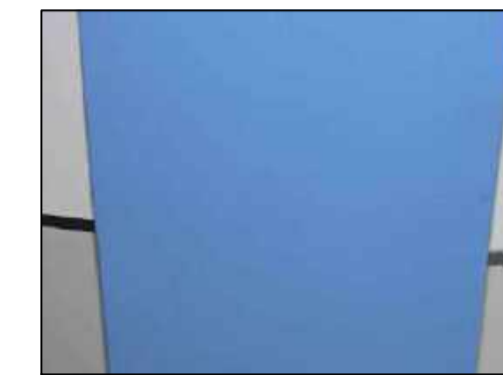
VISTA 02

Fisuras longitudinales y transversales en el portico ubicado en el EJE H-H entre EJE 3-4

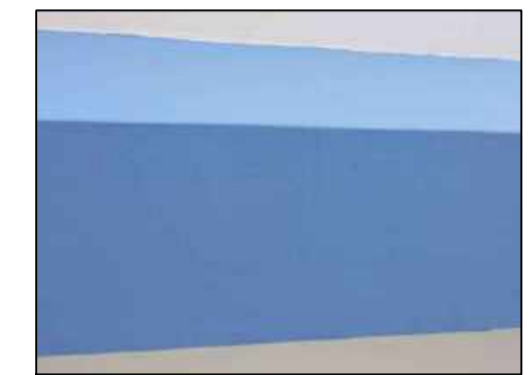
Fisuras longitudinales y transversales en el portico ubicado en el EJE H-H entre EJE 2-3

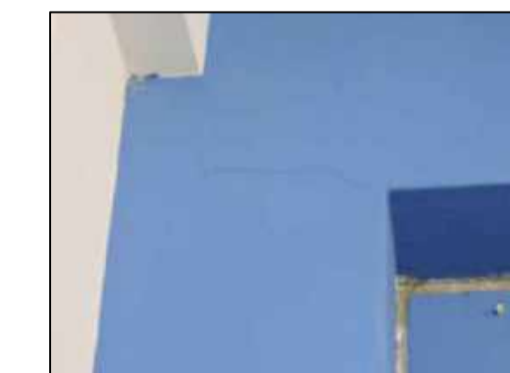
VISTA 01

Fisuras longitudinales y transversales en el portico ubicado entre el EJE G-G/ EJE 4-4

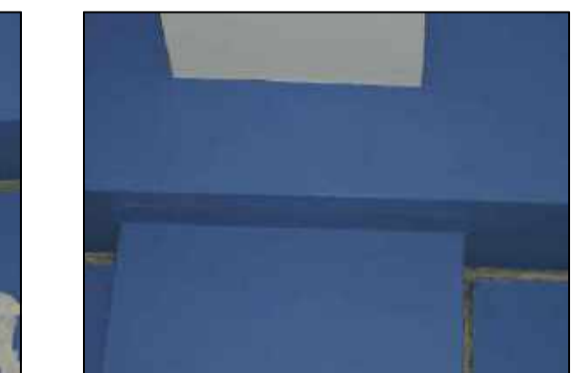
Fisuras longitudinales y transversales en el portico ubicado entre el EJE G-G/ EJE 3-3

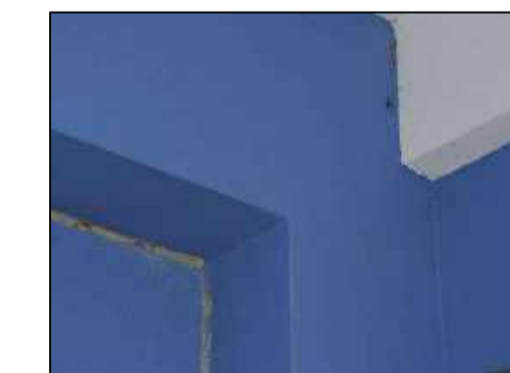
Fisuras longitudinales y transversales en el portico ubicado entre el EJE G-G/ EJE 2-2

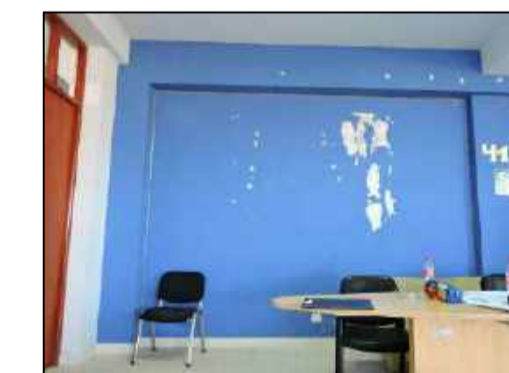
Fisuras longitudinales y transversales en el portico ubicado en el EJE G-G entre EJE 3-4

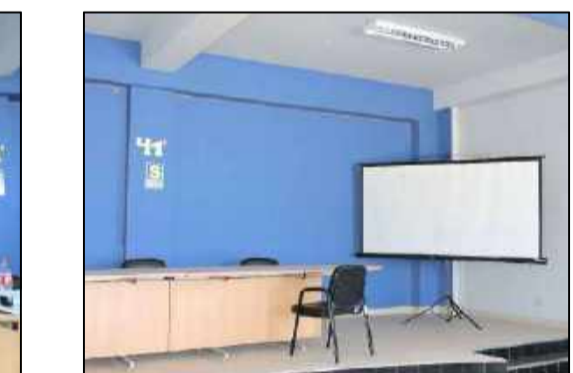
Fisuras longitudinales y transversales en el portico ubicado en el EJE G-G entre EJE 2-3

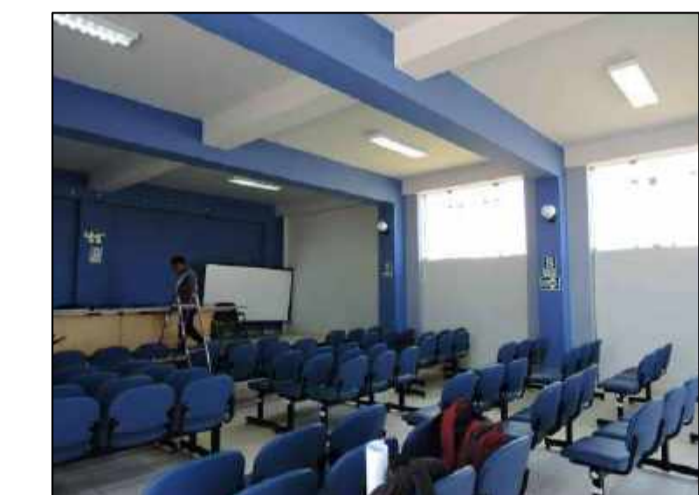
Fisuras longitudinales y transversales en el portico ubicado en el EJE 2-2 entre EJE G-I

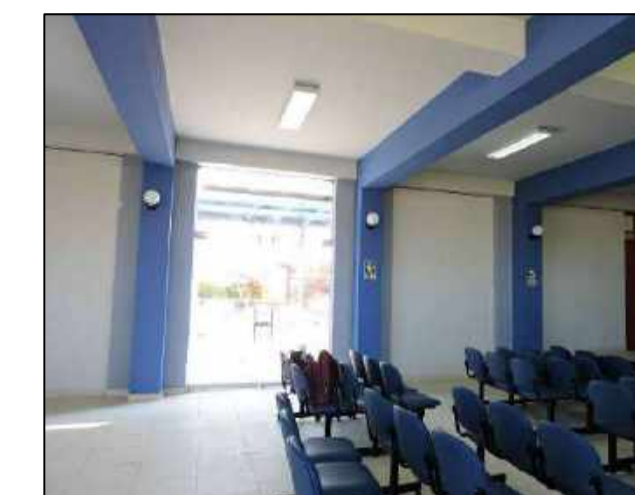
Fisuras longitudinales y transversales en el portico ubicado en el EJE 4-4 entre EJE G-K

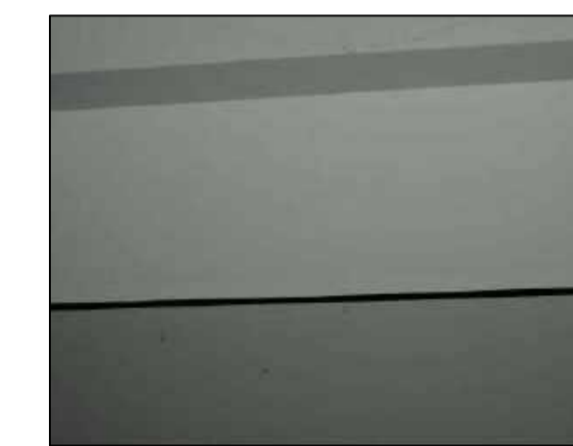
Fisuras longitudinales y transversales en el portico ubicado en el EJE G-H entre EJE G-H
