ESCUELA PROFESIONAL DE INGENIERIA CIVIL

INFORME DE TESIS

**“EVALUACION, DIAGNOSTICO Y REPARACION DE LOS
ELEMENTOS DE CONCRETO EN EL COMPLEJO RECREACIONAL
MUNICIPAL LOS HUMEDALES DE ITE, PROVINCIA JORGE
BASADRE GROHMANN, TACNA - 2019”**

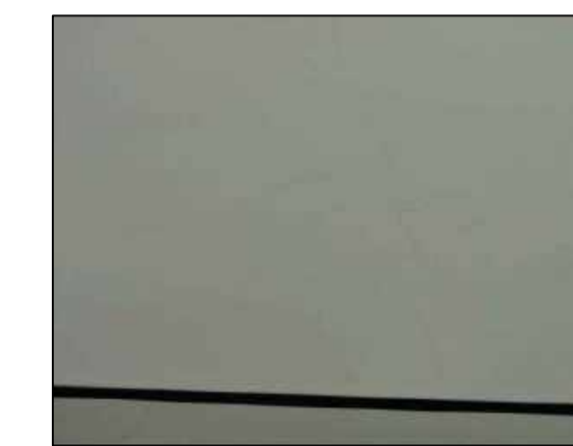
Fisuras longitudinales y transversales en el portico ubicado en el EJE 3-3 entre EJE H-I

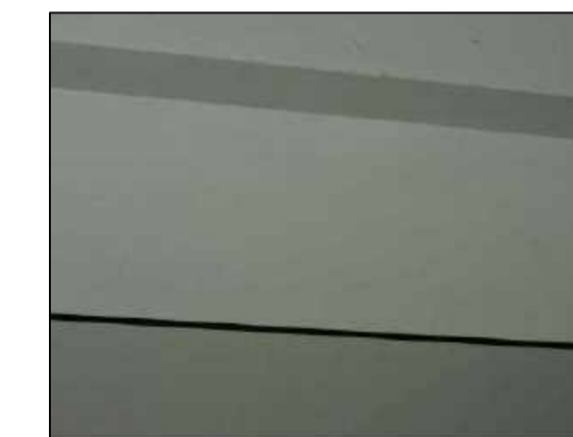
Fisuras longitudinales y transversales en el portico ubicado en el EJE 3-3 entre EJE I-J

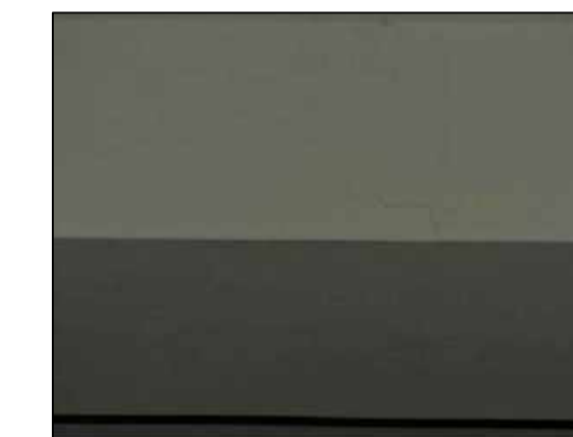
Fisuras longitudinales y transversales en el portico ubicado en el EJE 3-3 entre EJE J-K

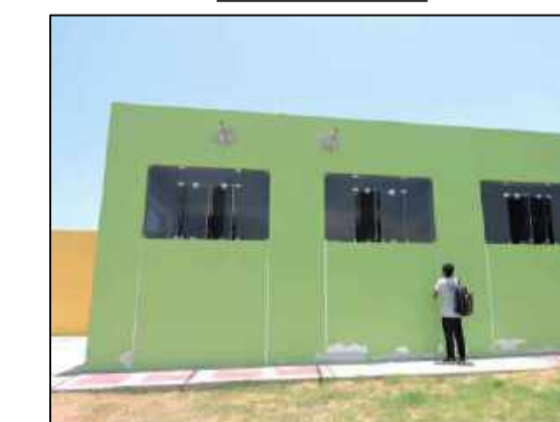
VISTA 01

Fisuras longitudinales y transversales en el portico ubicado en el EJE 2-2 entre EJE K-G

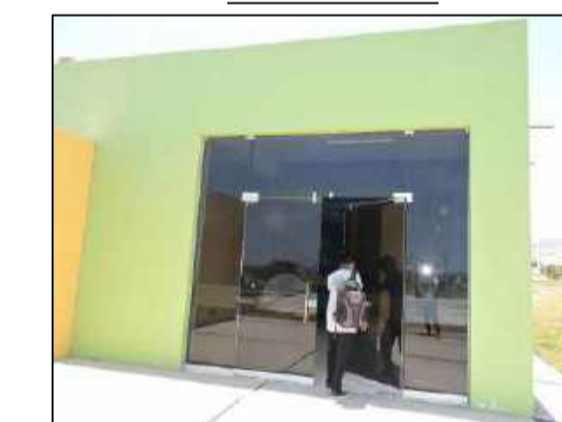
VISTA 02

Fisuras longitudinales y transversales en el portico ubicado en el EJE K-K entre EJE 2-3'

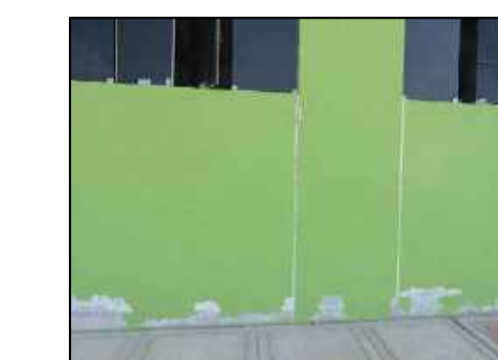
Detalle de descascamiento del material que recubre los sobrecimientos del ambiente en la parte exterior.

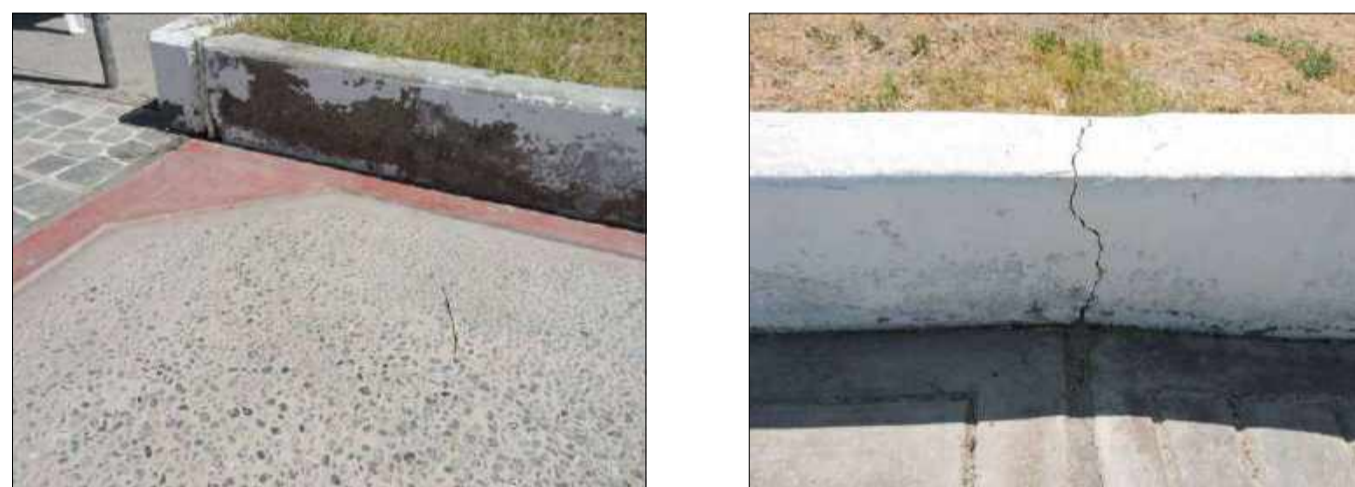
Fisuras, Desprendimiento y humedad en las veredas, sardineles y muros bajos del cerco perimetrico

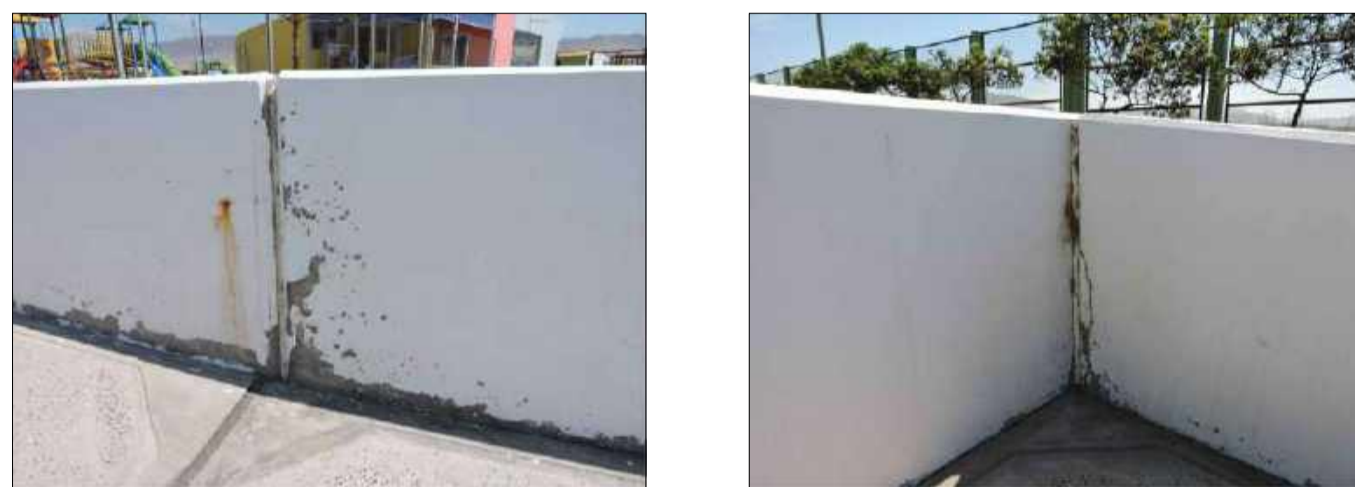
Fisuras, Desprendimiento y humedad en las veredas del complejo recreacional

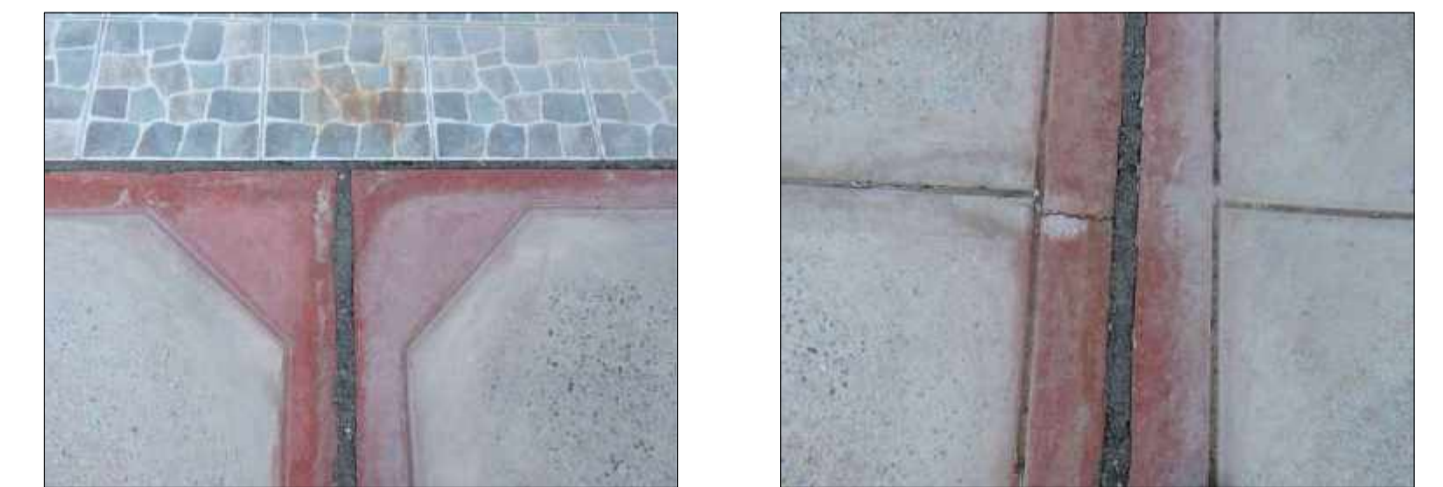
Fisuras, Desprendimiento y humedad en las veredas del complejo recreacional

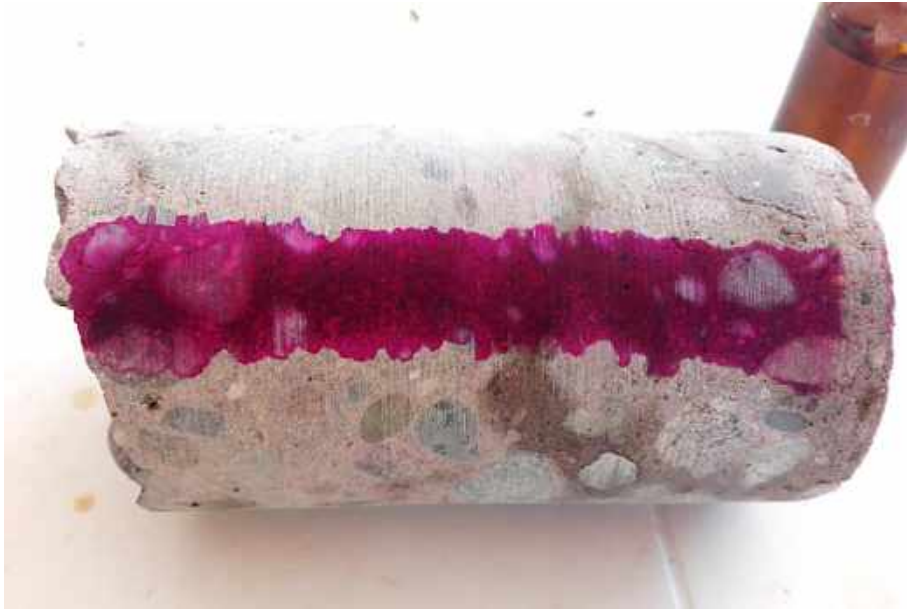
Fotografía 21. Profundidad de Carbonatación, aplicación de fenoftaleina en la parte exterior del testigo de concreto

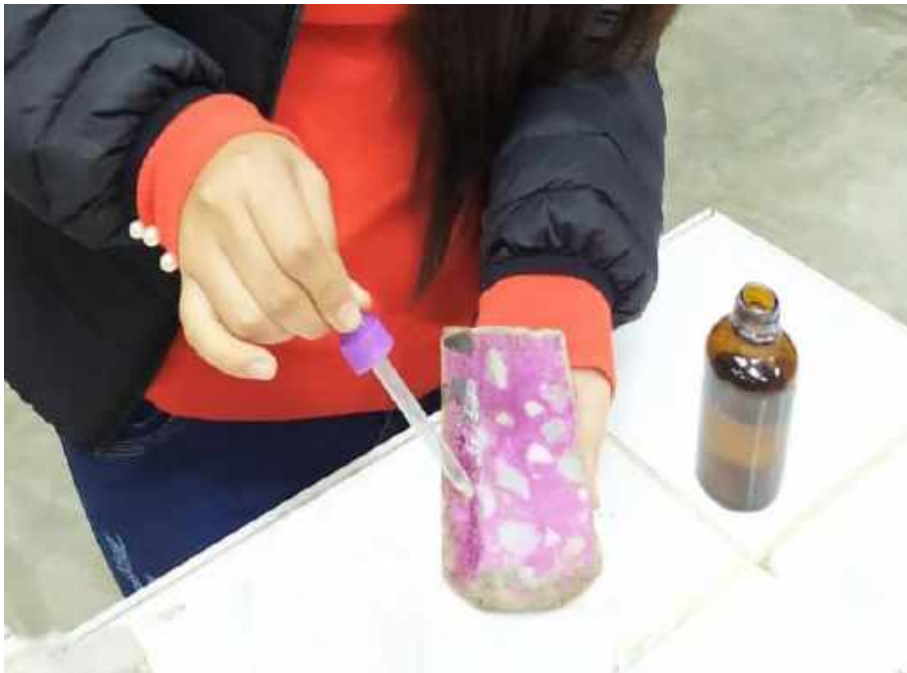
Fotografía 22. Profundidad de Carbonatación, aplicación de fenoftaleina en la parte interior del testigo de concreto
