UNIVERSIDAD PRIVADA DE TACNA
FACULTAD DE INGENIERÍA

TESIS

**“ENSAYO DE CARGA CÍCLICA DE UN MURO A ESCALA NATURAL CON
LADRILLO BLOCKER II – ESPÉCIMEN MBAT-06”**

TACNA - PERÚ
2018

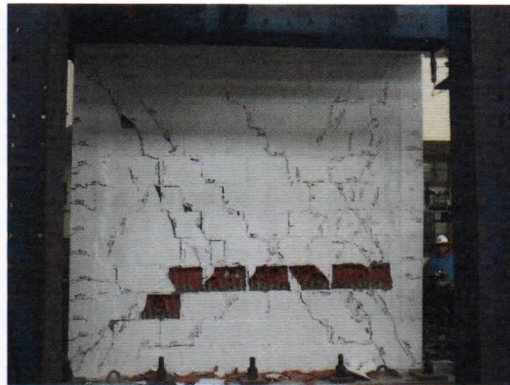
Foto 32. Desprendimiento de un ladrillo en la parte central Oeste de la cara Sur para una distorsión de 1/150 en el 1° ciclo.

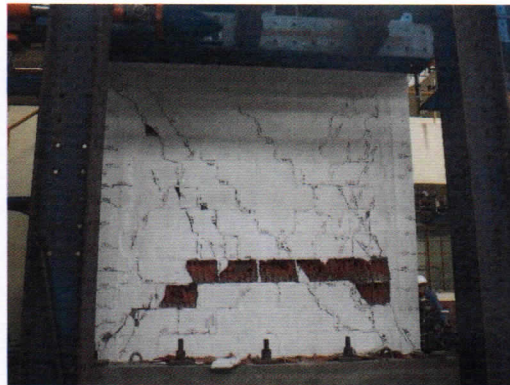
Foto 34. Desprendimiento de un ladrillo en la parte inferior Este de la cara Sur para una distorsión de 1/150 en el 2° ciclo.

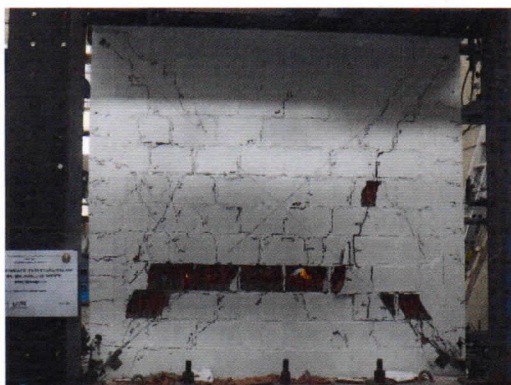
Foto 35. Desprendimiento de 2 ladrillos en la parte Oeste inferior de la cara Norte para una distorsión de 1/150 en el 2° ciclo.

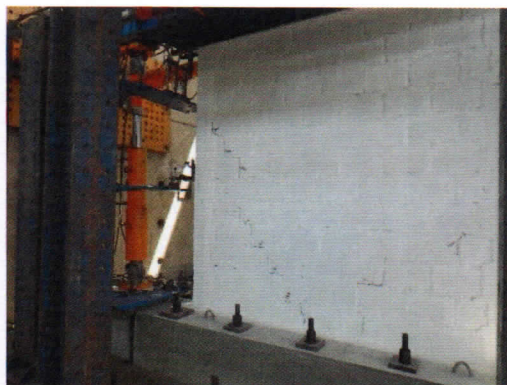
Foto 37. Formación de grietas diagonales en el mortero hasta antes de la parte central en la parte superior e inferior Oeste de la cara Sur para una distorsión 1/1500.

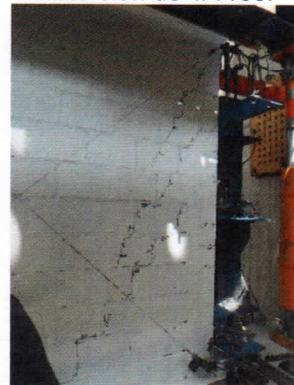
Foto 51. Continuación de grietas diagonales en el lado Oeste de la cara Norte para una distorsión de 1/800.

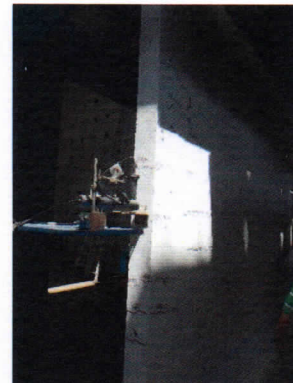
Foto 55. Formación de grietas horizontales en la parte inferior y central de la columna Este para una distorsión de 1/800.

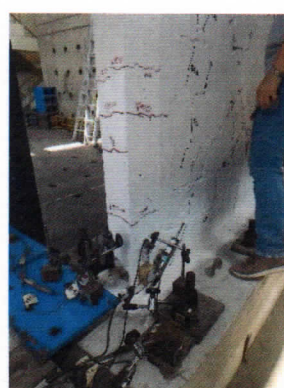
Foto 65. Formación de grietas diagonales en la parte inferior Este de la cara Norte para una distorsión de 1/400.

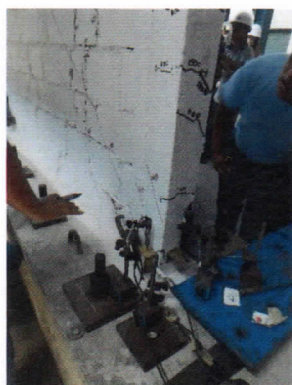
Foto 66. Formación de grietas diagonales en la parte inferior Este de la cara Sur para una distorsión de 1/400.

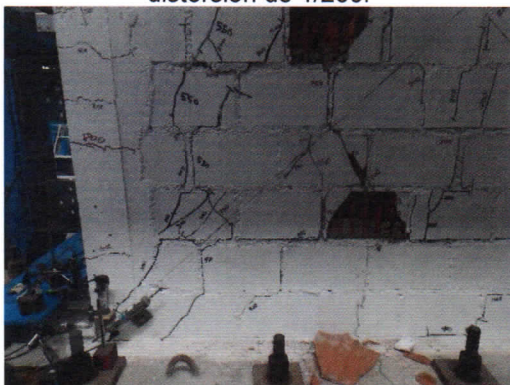
Foto 88. Desprendimiento de ladrillo en la parte inferior Este de la cara Norte para una distorsión de 1/200.

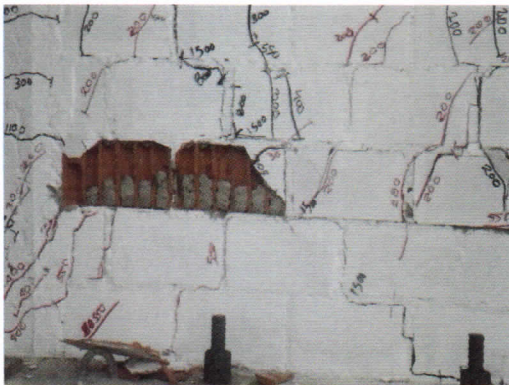
Foto 96. Desprendimiento de ladrillo en la parte inferior Oeste de la cara Sur para una distorsión de 1/150.

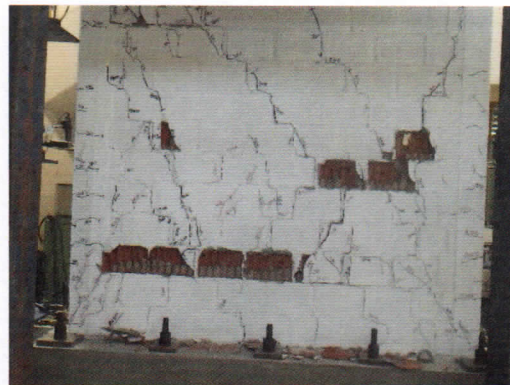
Foto 97. Desprendimiento de dos ladrillos en la parte inferior central de la cara Sur para una distorsión de 1/150.

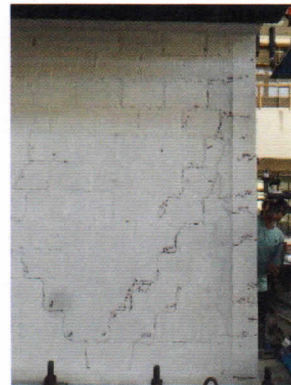
Foto 110. Continuación de grietas en el ladrillo y en el mortero en las caras Norte y Sur para una distorsión de 1/800.

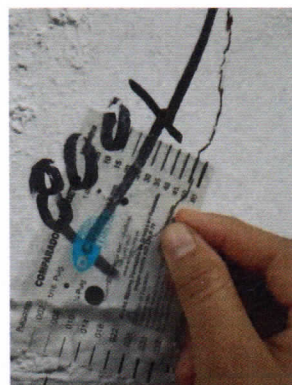
Foto 111. Espesor de grieta de 0.5mm en ladrillo de la cara Norte y Sur para una distorsión de 1/550.

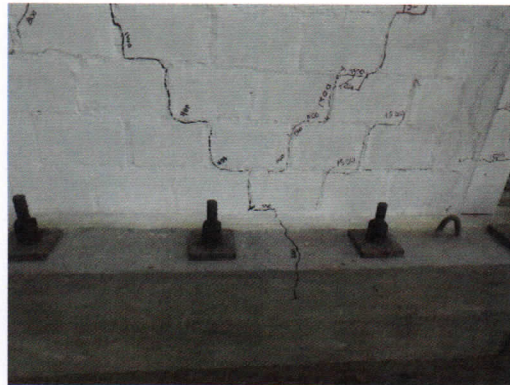
Foto 114. Aparición de grieta en la base de la cara Sur para una distorsión 1/550.
