**FACULTAD DE INGENIERÍA
ESCUELA PROFESIONAL DE INGENIERÍA CIVIL**

**“OBRAS CIMENTADAS SOBRE RELLENOS NO
CONTROLADOS EN EL DISTRITO DE CORONEL GREGORIO
ALBARRACÍN LANCHIPA, TACNA - 2018”**

**TACNA – PERÚ
2019**

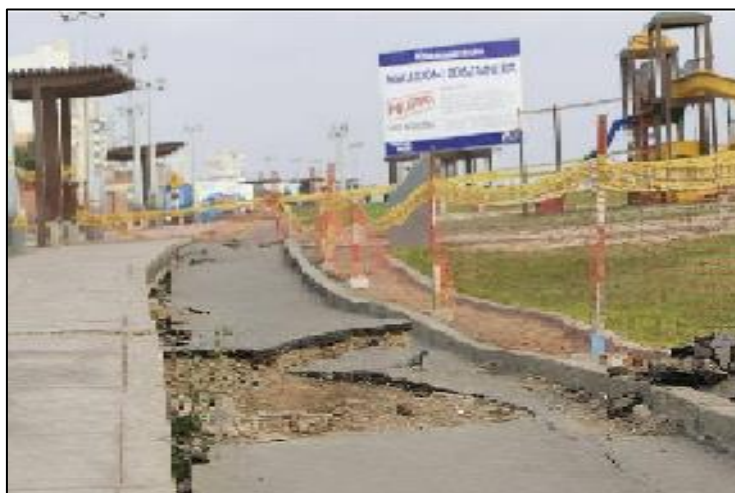
FIGURA 01. Construcción de Malecón Costanera

- En el distrito de San Miguel del departamento de Lima, durante los años 2015, se construyó la obra "Construcción de Malecón Costanera, Tramo Av. Universitaria - Av. Rafael Escardo, San Miguel, Lima", por el monto cercano a los 5 millones de soles sobre desmonte y rellenos sanitario.

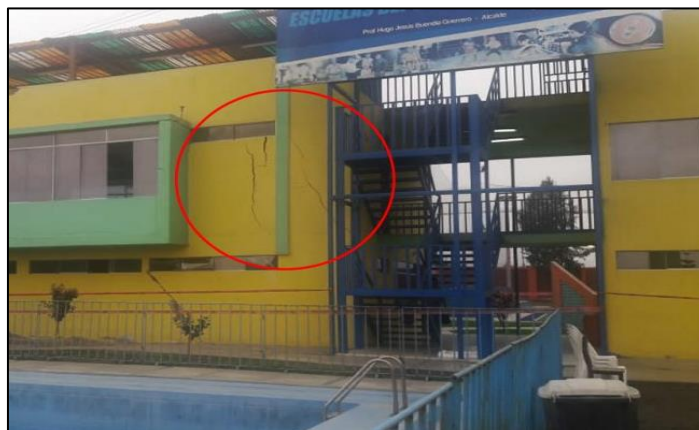
FIGURA 02. Construcción de Polideportivo Municipal, Ica

- En el distrito de Pueblo Nuevo del departamento de Ica, durante el año 2015, se construyó la obra del Polideportivo Municipal en un relleno sanitario y que especialistas de la Universidad Nacional de Ingeniería habían sugerido su demolición debido a que fue construido sobre desmante y representa un riesgo para las personas que usen esas instalaciones.

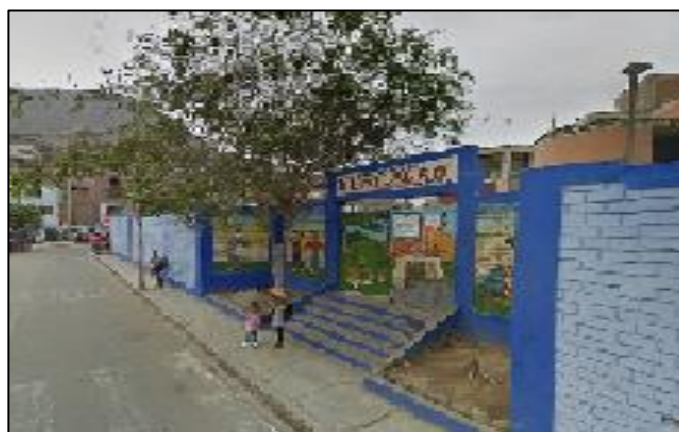
FIGURA 03. Construcción I.E Cuna Jardín “El Milagro”, Lima

- En el año 2002, seis salones fueron declarados inhabitables y desde entonces los pequeños estudiantes de institución educativa cuna jardín “El milagro” en Independencia de Lima. El nido fue construido en los años 1990 y sobre un relleno sanitario, razón por la cual la infraestructura terminó hundiéndose y generando grietas que con el paso de los años lo hicieron inhabitable.

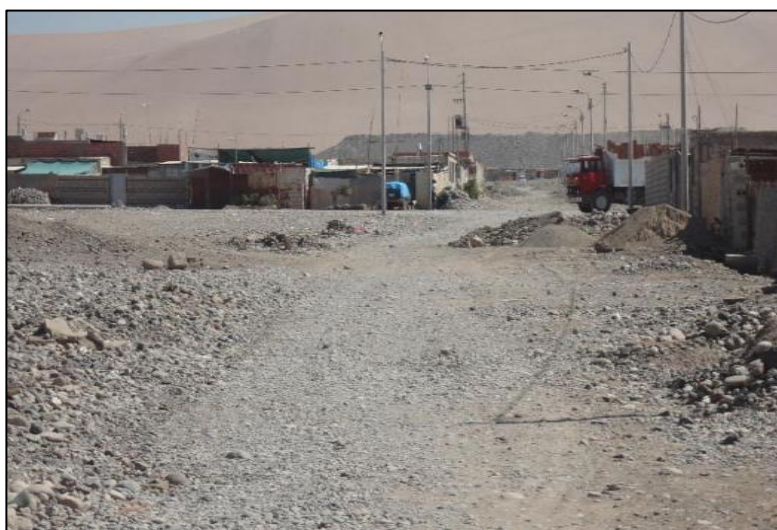
FIGURA 04. Estado actual de la Asoc. de Viv. Villa Viñani II Etapa

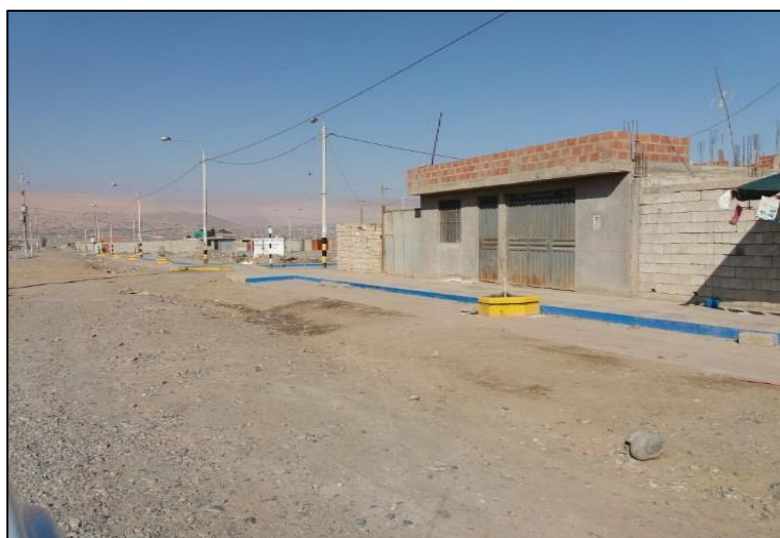
FIGURA 05. Estado actual de la Asoc. Viv. San Borja

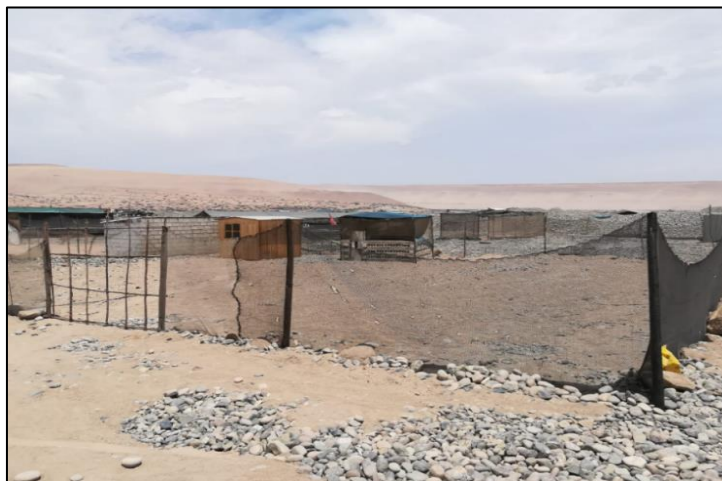
FIGURA 32. Fotografía actual de la zona de estudio

En dicha asociación predominan los corrales destinados a la crianza de animales, adicionalmente a ello, se advirtió el material de relleno que se encuentra acumulado, el cual tiene piedras mayores a 3 pulgadas, y carece de material retenido en la malla $\frac{3}{4}$ ", los cuales son esparcidos para sus actividades, según se aprecia:

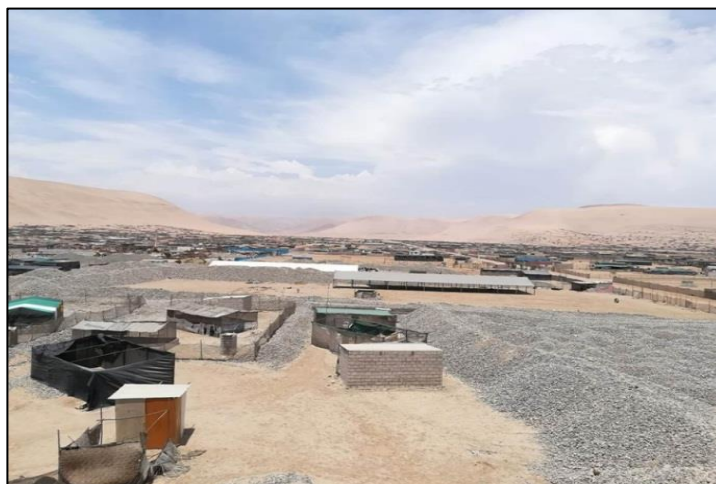
FIGURA 33. Fotografía actual de la zona de estudio

Bajo ese contexto, en la siguiente imagen se puede apreciar que el material natural de la zona son arenas de color café claro, sobre la cual se encuentran material acumulado proveniente de las canteras aledañas al lugar, probablemente producto del zarandero del material de la cantera, el cual no es utilizado por las empresas que trabajan en la cantera.

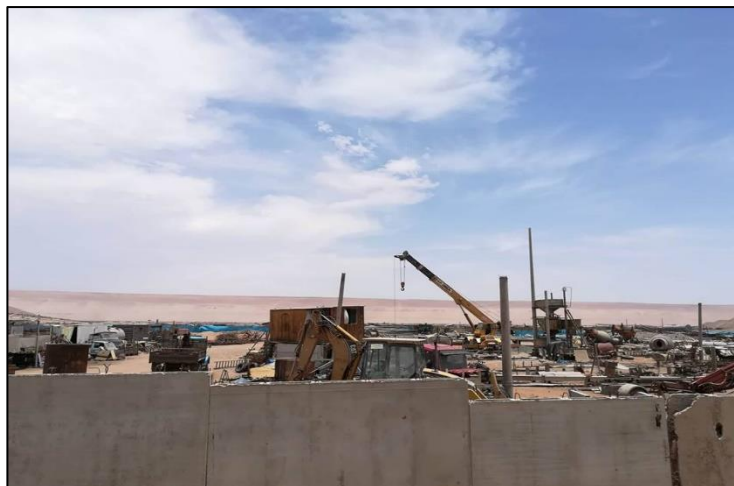
Cercano al lugar se aprecia maquinaria pesada la cual es utilizada para la extracción de material de construcción en canteras aledañas al lugar.

FIGURA 34. Fotografía actual de la zona de estudio

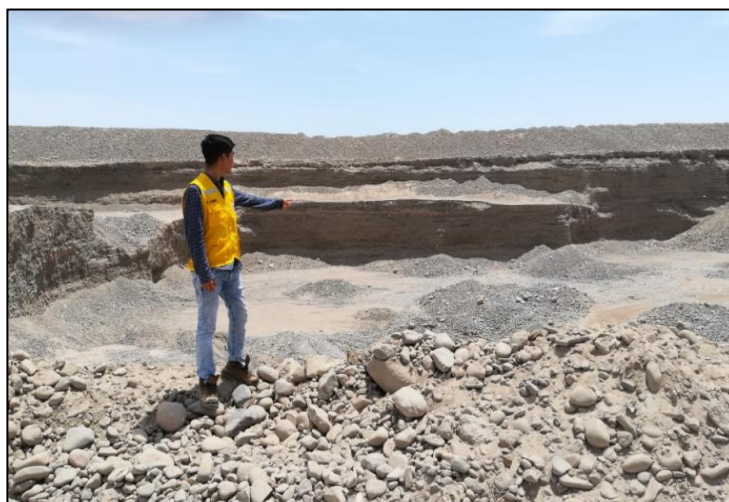
Adicionalmente a ello, también se apreció que, el material sobrante producto del zarandeo es acumulado en montículos mayores a 5 metros, sobre el relieve natural.

FIGURA 35. Fotografía actual de la zona de estudio

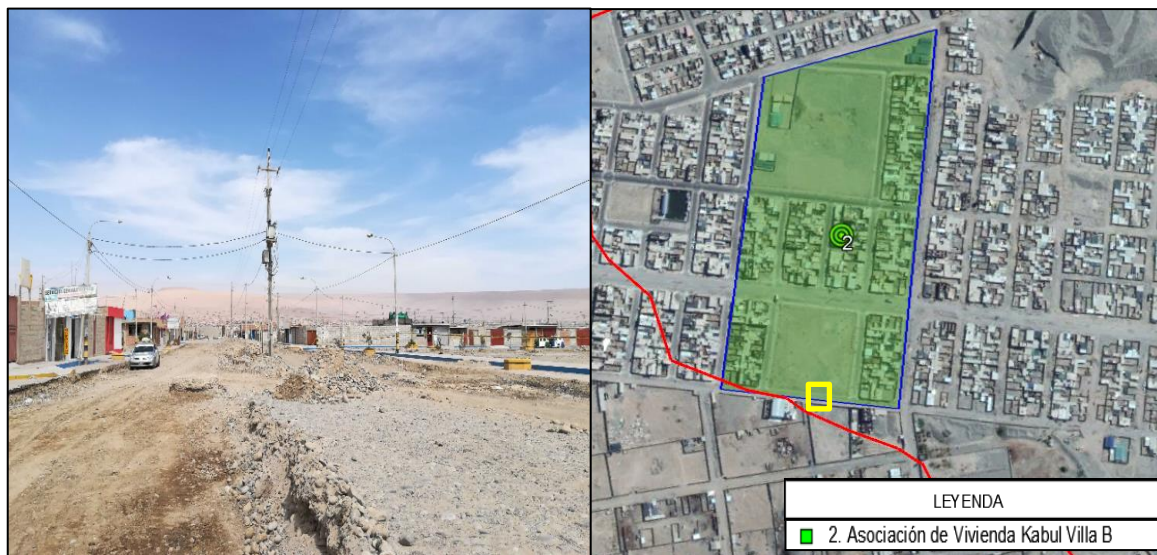
FIGURA 59. Avance de obra de la avenida (presencia material suelto)

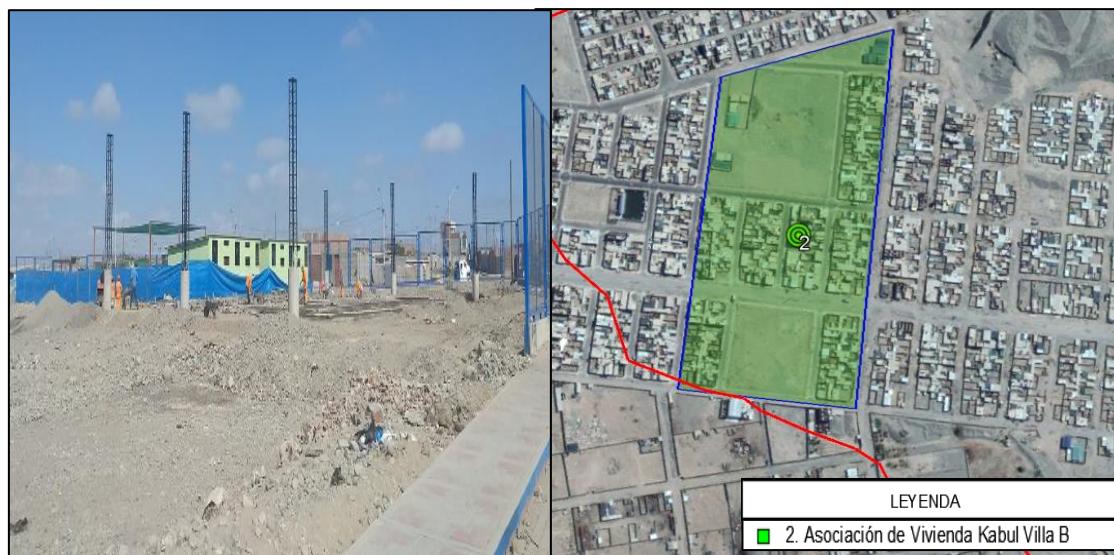
FIGURA 63. Presencia de material de desmonte en la zona y ubicación satelital

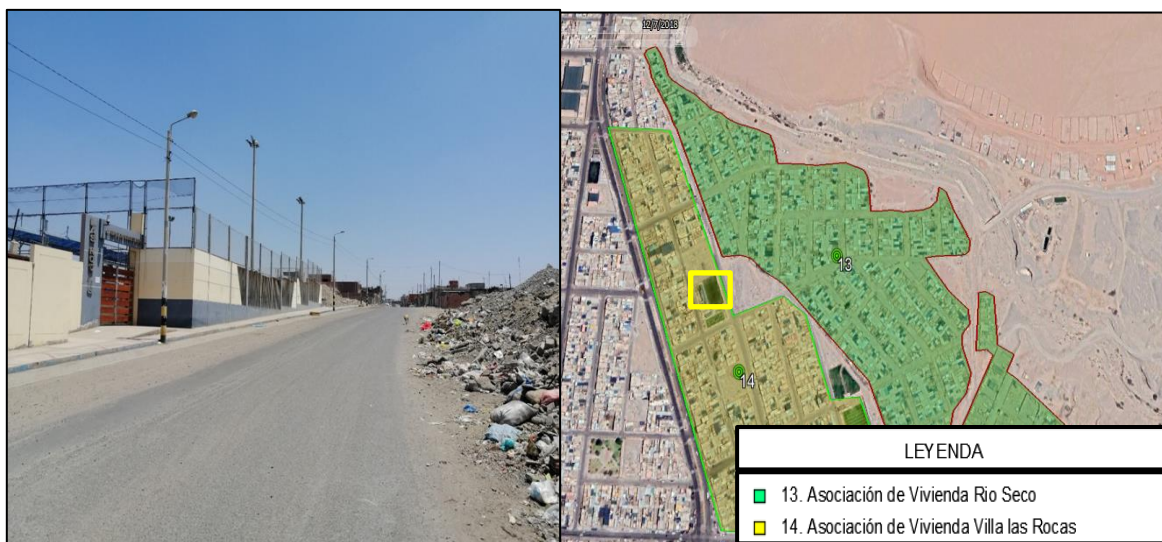
FIGURA 66. Presencia estructura vial en la zona y material de desmonte en la zona y ubicación satelital

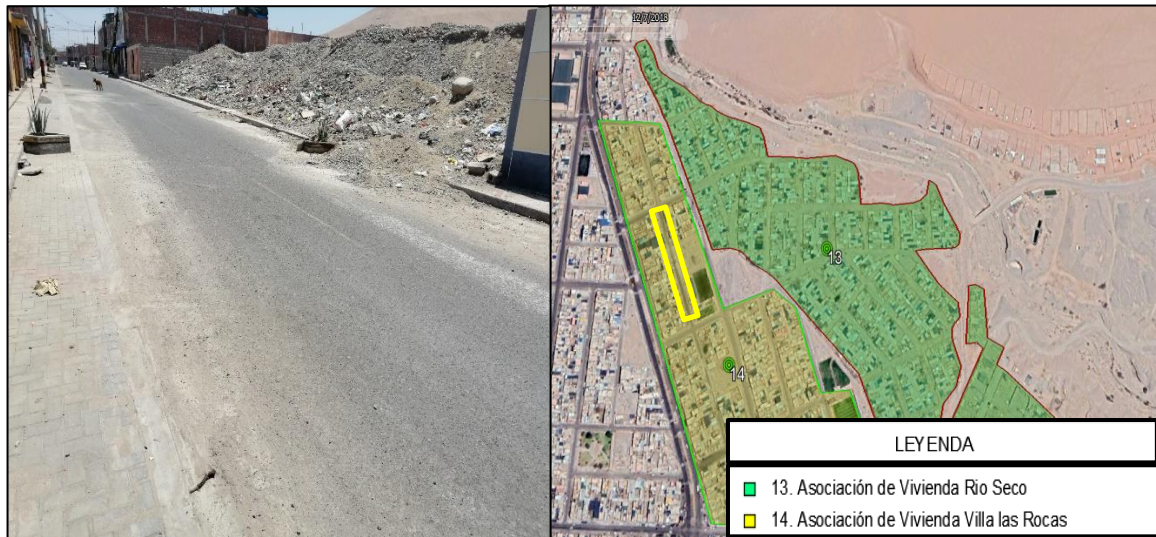
FIGURA 68. Presencia estructura vial y material de desmonte en la zona y ubicación satelital

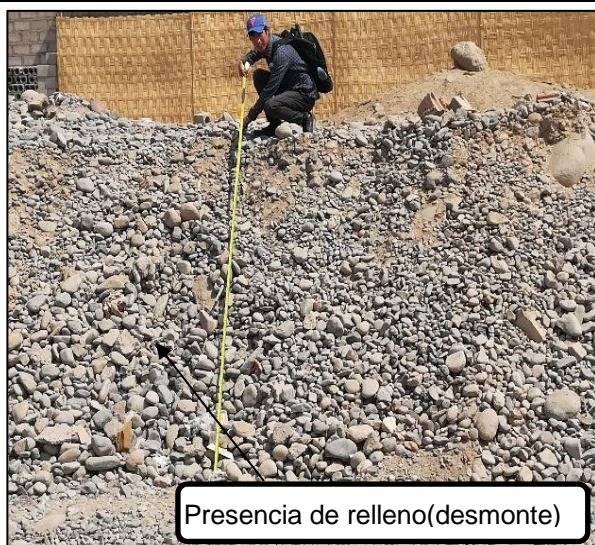
Se observa viviendas construidas del sector sobre un relleno de 3.30m de longitud inclinada con un ángulo de 50°, obteniendo así una altura de 2.50 m aproximadamente.

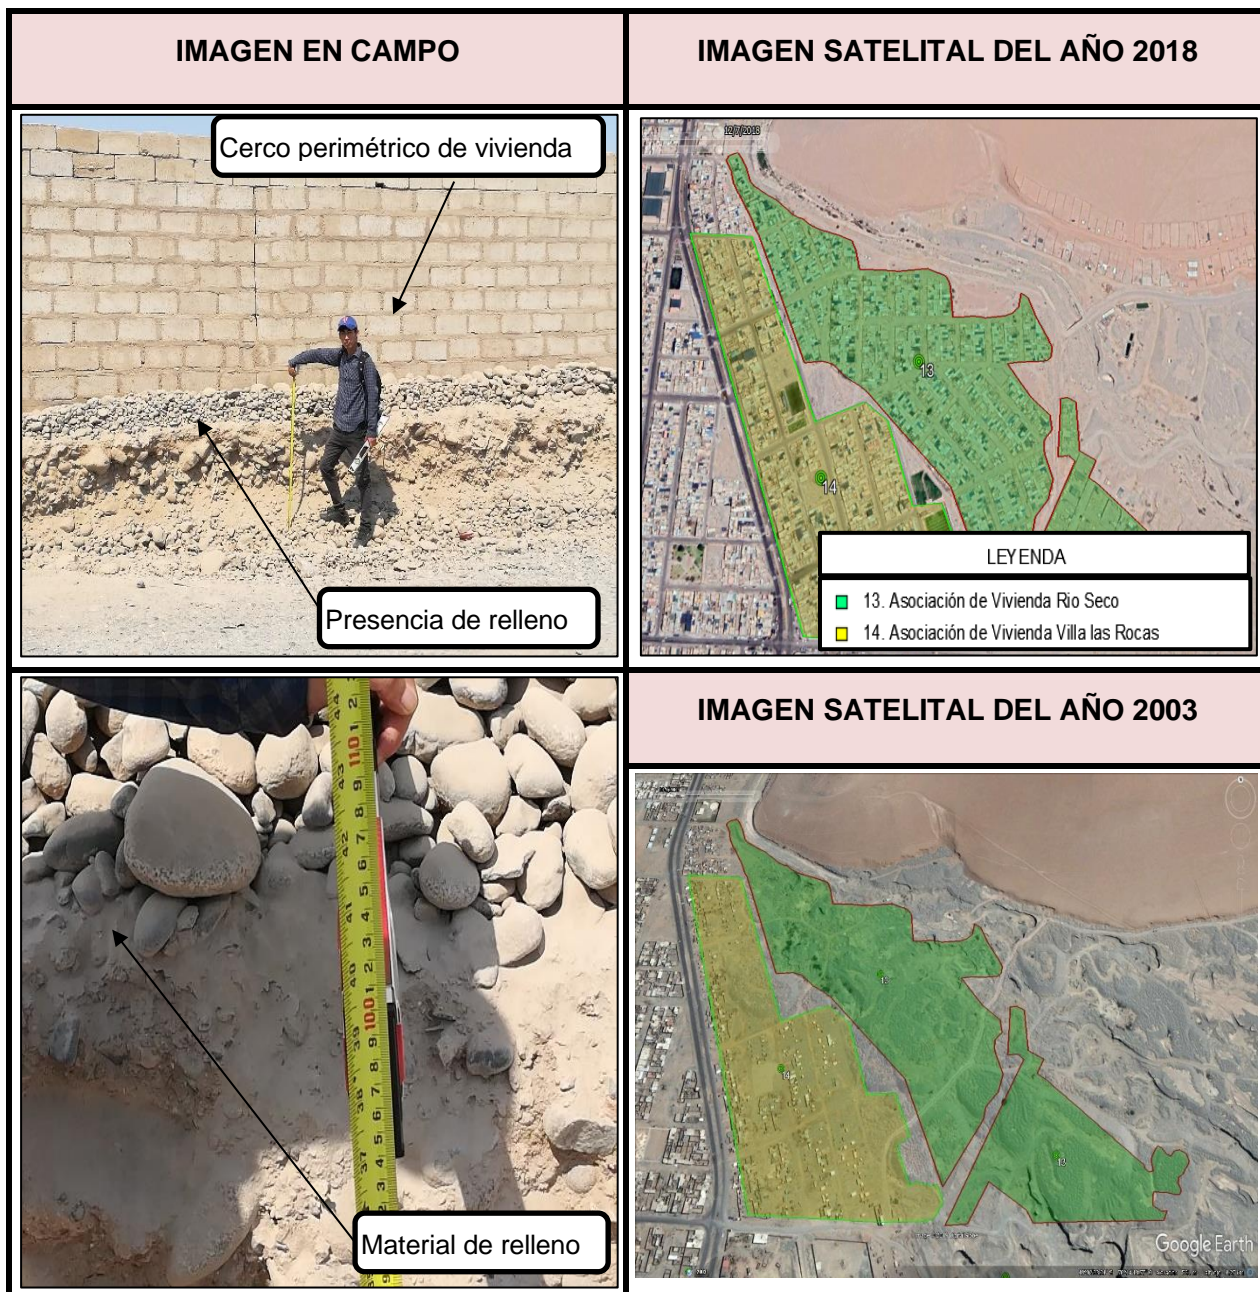
Se observa muros de albañilería, (bloquetas de concreto artesanal) construidas en un relleno de 1.10m aproximadamente en algunas zonas del sector.

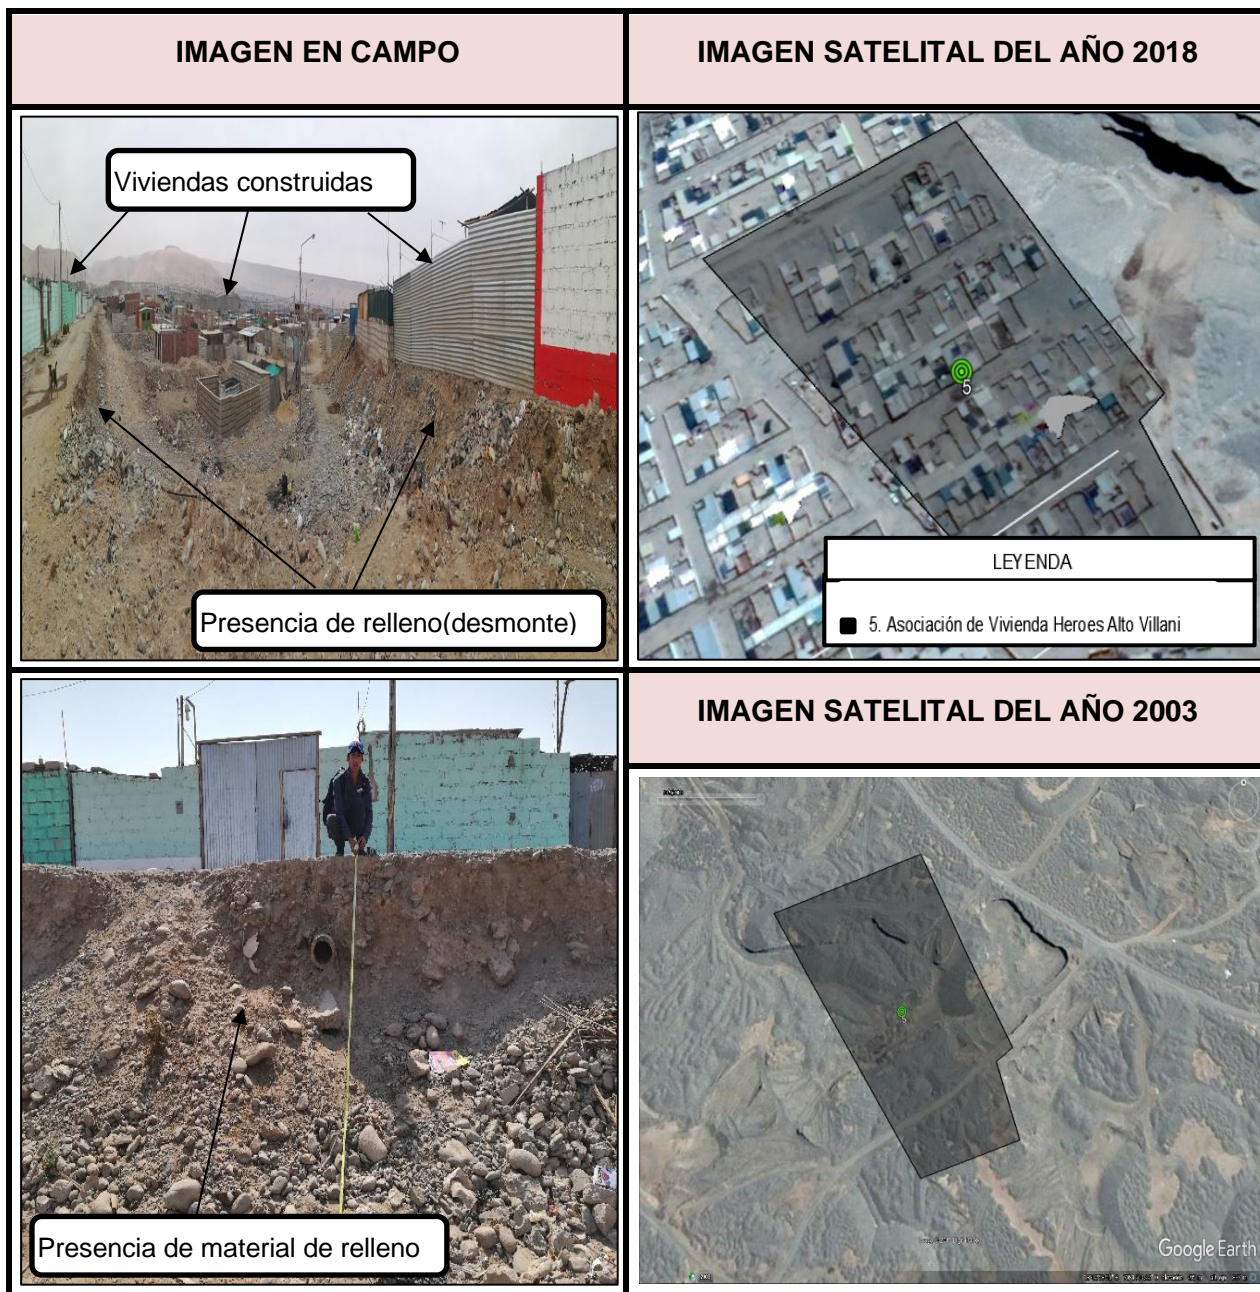
Se puede apreciar varias familias han empezado la edificación de viviendas con bloques de concreto sobre una zona que ha sido rellenada con material agregado de construcción, también gran cantidad de restos construcción depositados en el rio seco

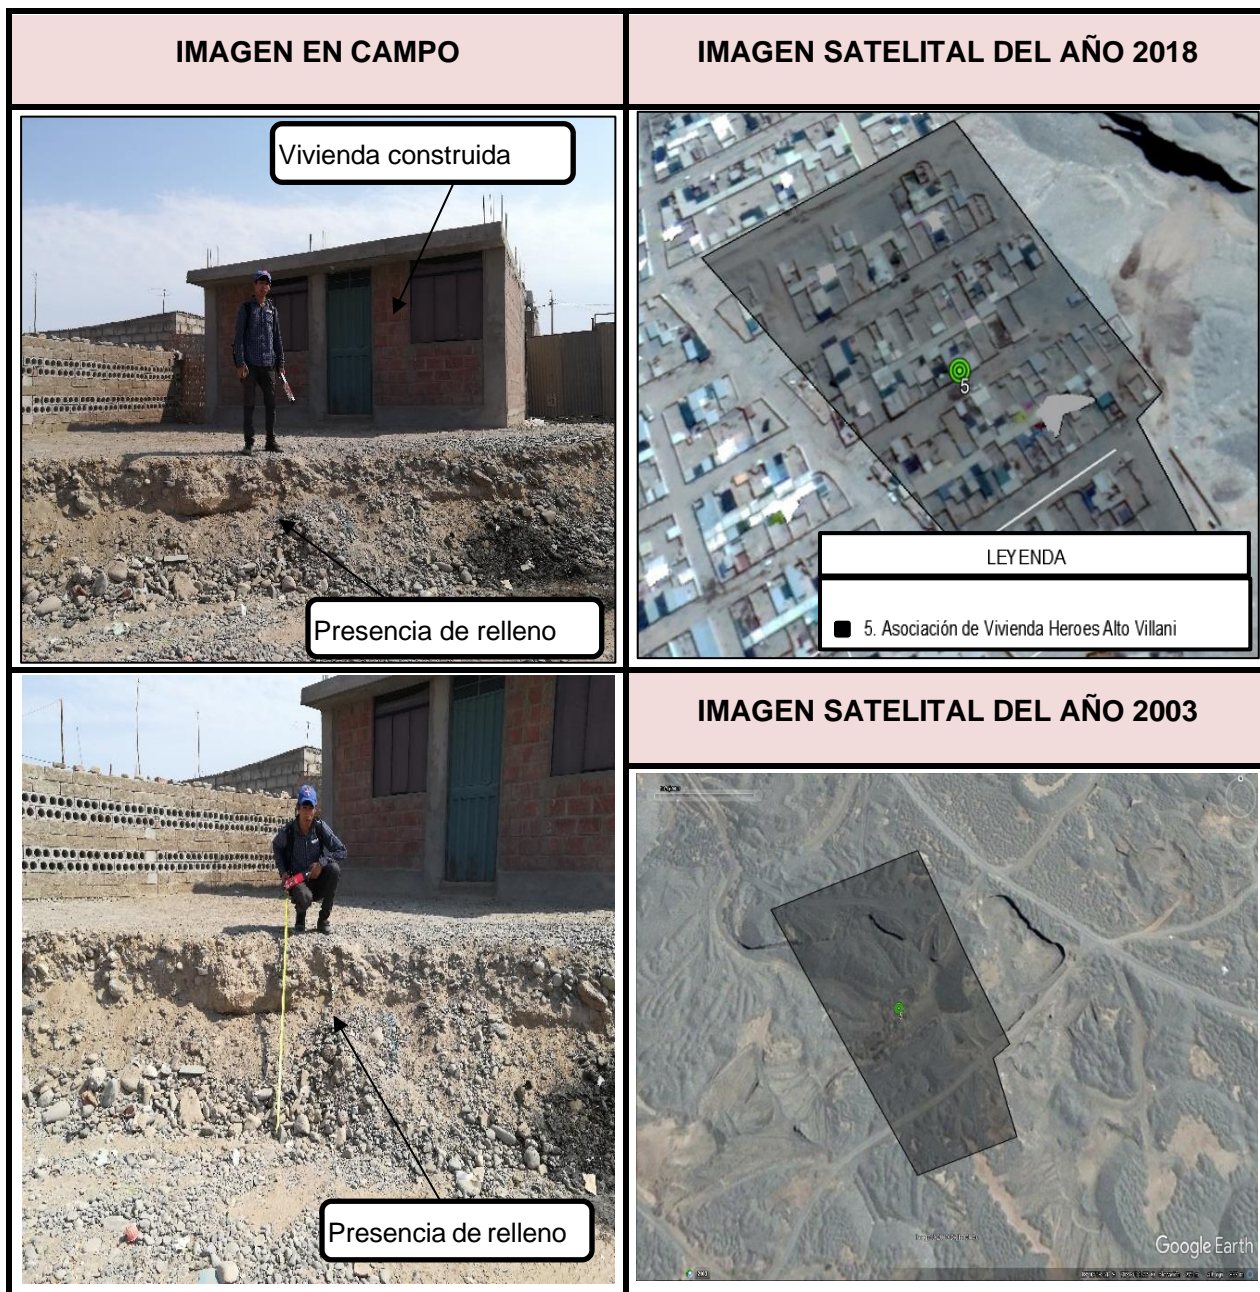
Se observa construcciones de albañilería, edificadas. Se obtuvieron medidas del relleno por debajo de las viviendas: Inclínada (1.40m) teniendo en cuenta que el ángulo aproximado era de 60° con la horizontal por lo tanto la profundidad será de 1.20m de relleno.

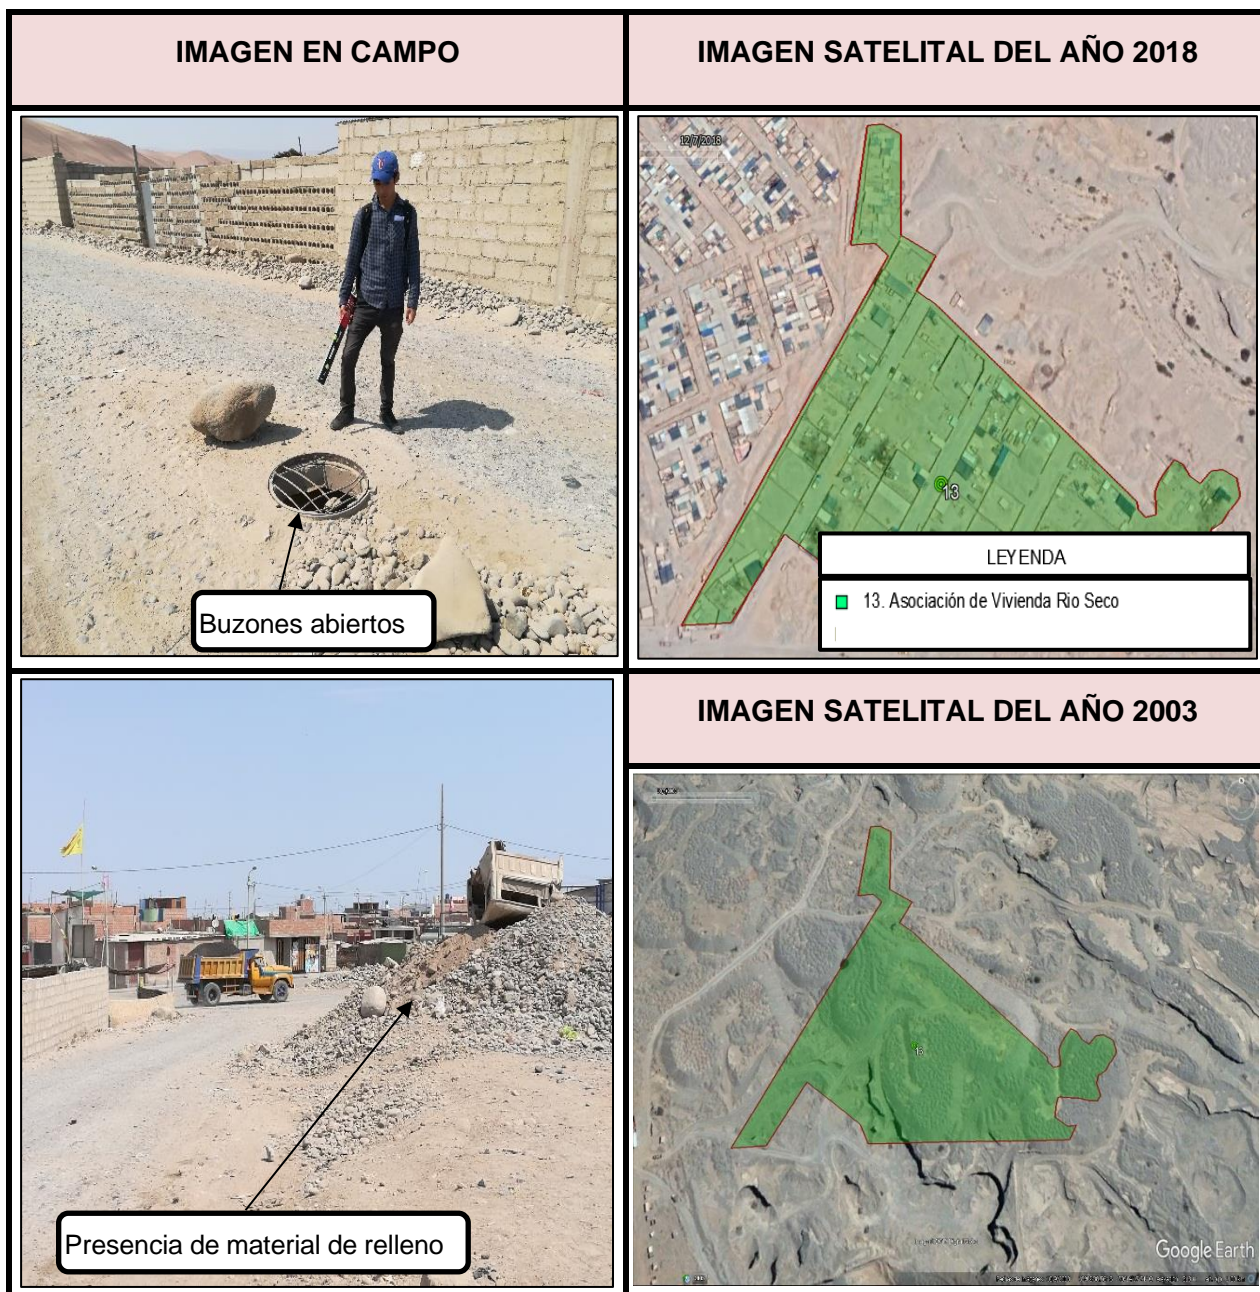
También se pudo apreciar gran actividad de maquinaria pesada y desmontes fuera de la zona de la cantera, con el cual se cimientan las viviendas que se pueden apreciar en la imagen o incluso lo utilizan como relleno.

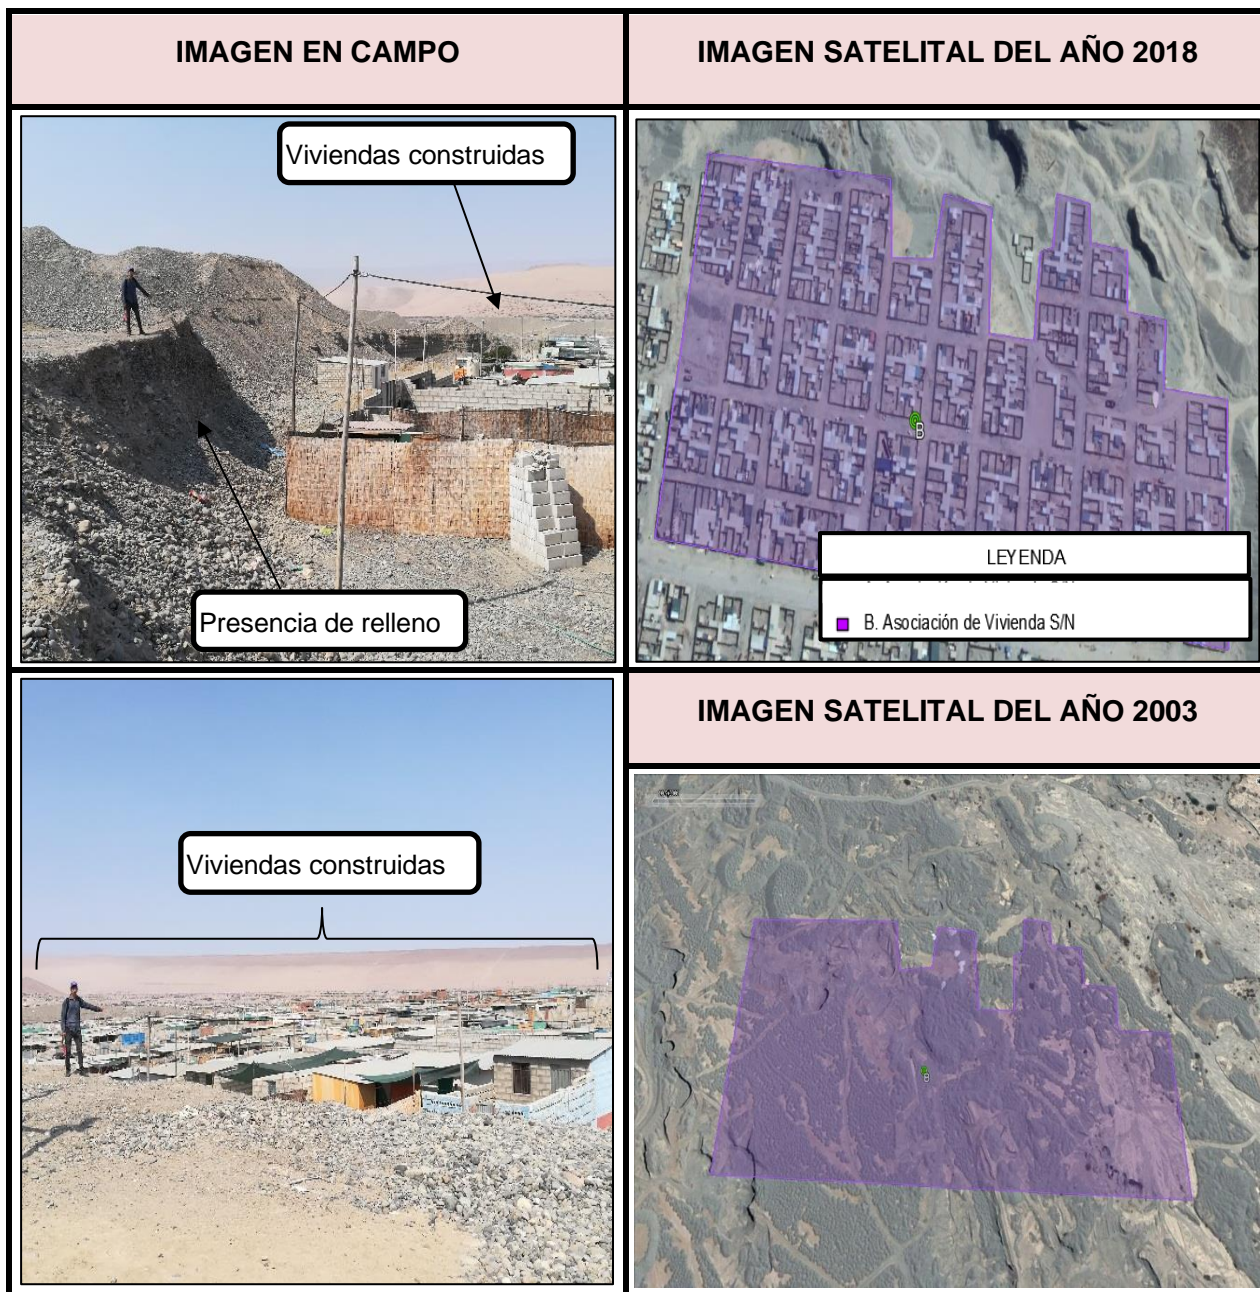
Las viviendas se encuentran debajo del material de relleno, y este material se encuentra sobre viviendas que están construidas, por lo que, el material de relleno tiene una profundidad mayor a los 10 metros.

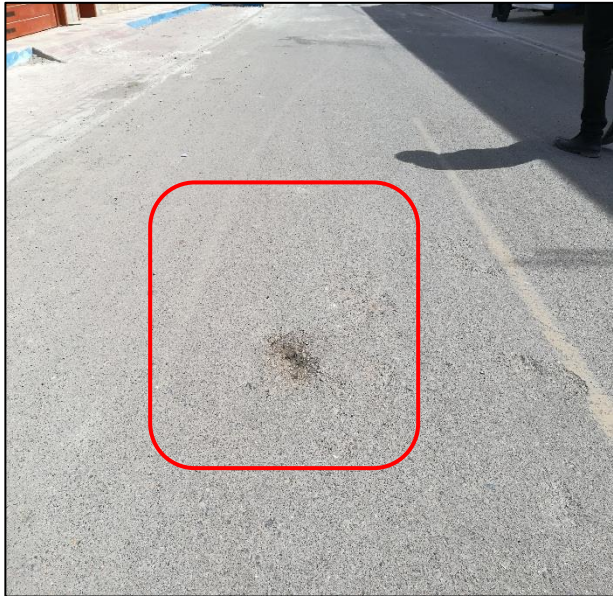
Clasificación	Medidas	Descripción	
<p>Huecos</p>

<p>Huecos de 30 cm aproximadamente de largo casi de forma redondeada. Con una profundidad de 3.5 cm aproximadamente.</p>	<p>La severidad del daño es alta (H) debido a que la profundidad del daño supera los 25 mm o 2.5 cm</p>

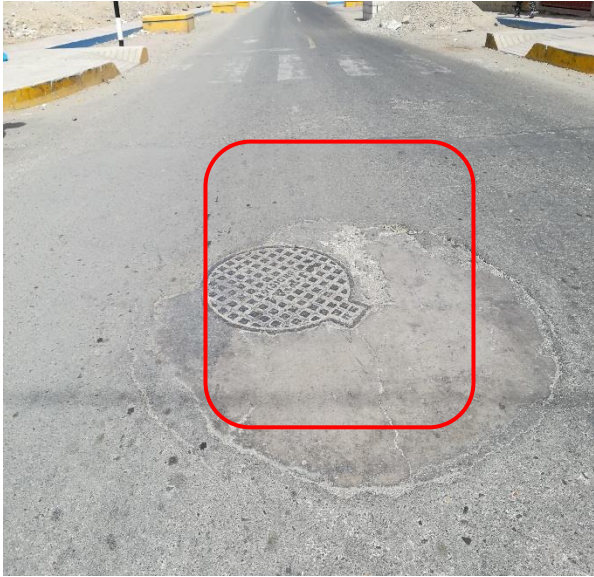
Clasificación	Medidas	Descripción	
<p>Despredimiento concreto</p>

<p>Daños en la tapa de concreto en el buzón, de aproximadamente 50 cm de largo y 1 cm de profundidad.</p>	<p>Desprendimiento de concreto en la tapa del buzón y al pavimento, lo cual genera desprendimiento también del asfalto, por ende, la severidad del daño sería del tipo alto (H) debido a hay cambiar tapa del buzón de concreto.</p>

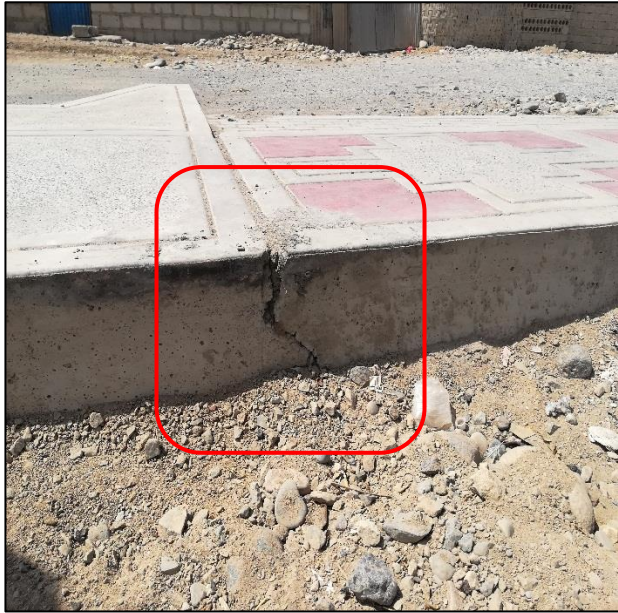
Clasificación	Medidas	Descripción	
<p>Grieta</p>

<p>grieta considerable de aproximadamente 2 cm.</p>	<p>Se puede apreciar que la estructura de concreto armado de la vereda tiene una grieta considerable, es debido a un mal proceso constructivo o debido a un movimiento sísmico (se considera falla estructural debido a que supera 10 mm)</p>

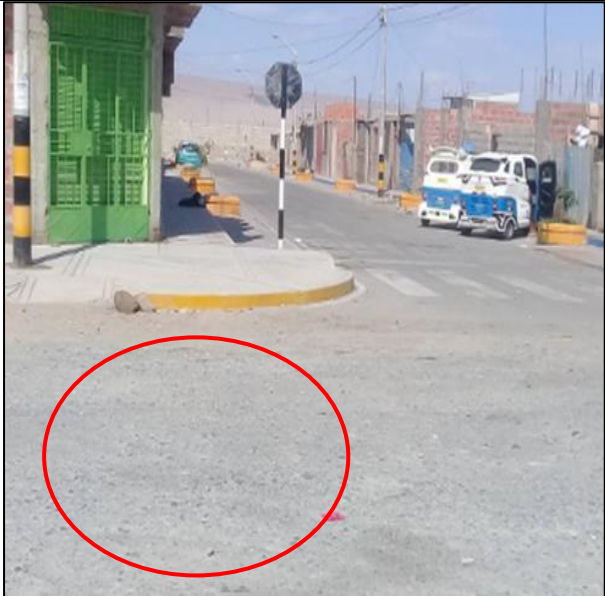
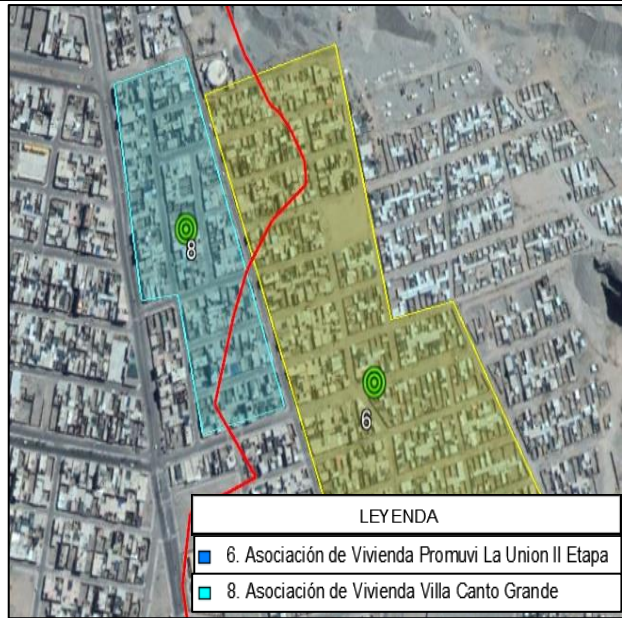
Creación de la infraestructura vial y peatonal de las asociaciones de Vivienda Canto Grande, Villa Canto Grande, Unión Canto Grande-Promuvi La Unión, Distrito De Coronel Gregorio Albarracín Lanchipa - Tacna – Tacna

Clasificación	Medidas	Descripción
<p>Agregados pulidos</p>

<p>Presencia notoria de agregados en un margen de 5 m alrededor de la vía.</p>	<p>Se puede apreciar que el daño es severo a que la vía en dicho tramo ya comienza notarse y deprenderse el agregado debido al desgaste ocasionado.</p>

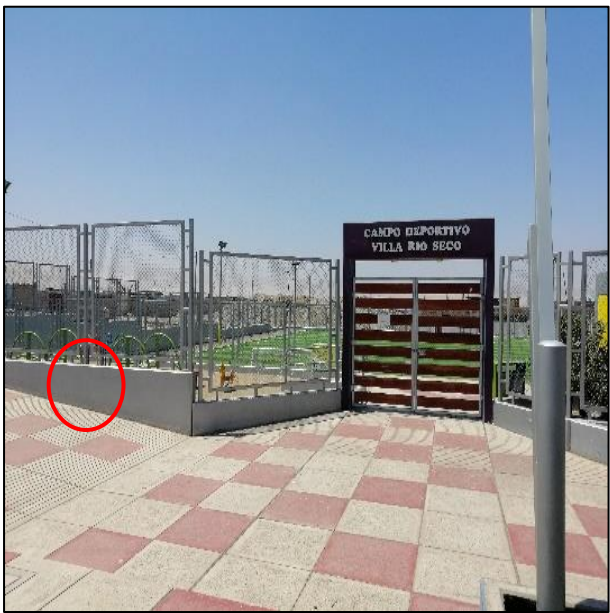
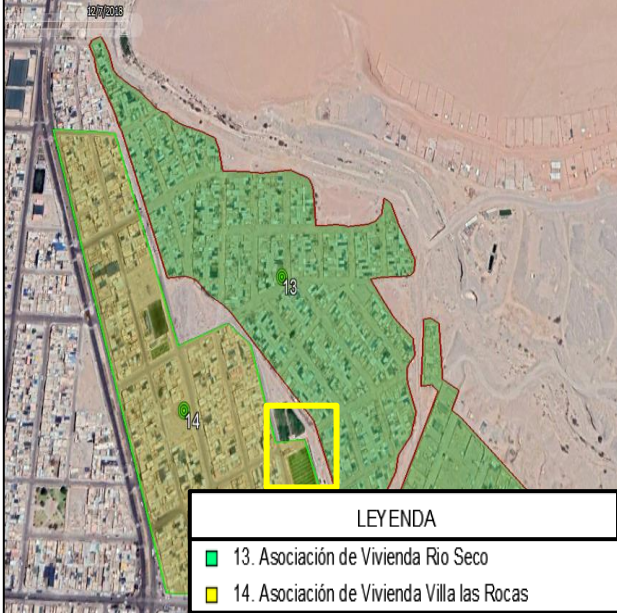
Creación de los servicios recreativos y mejoramiento de los servicios deportivos en la Asociación de Vivienda Villa Rio Seco, Distrito de Coronel Gregorio Albarracín Lanchipa - Tacna – Tacna

<p>LEYENDA</p> <ul style="list-style-type: none"> ■ 13. Asociación de Vivienda Rio Seco ■ 14. Asociación de Vivienda Villa las Rocas 	
Clasificación	Abertura (mm)	Descripción	
<p>fisuras</p>

<p>Se tiene grietas aproximadamente 2.5 mm estas se presentan en todas las juntas que se detalla en la imagen.</p>	<p>El tipo de falla es estructural por superar los 10 mm de ancho de grietas .</p>

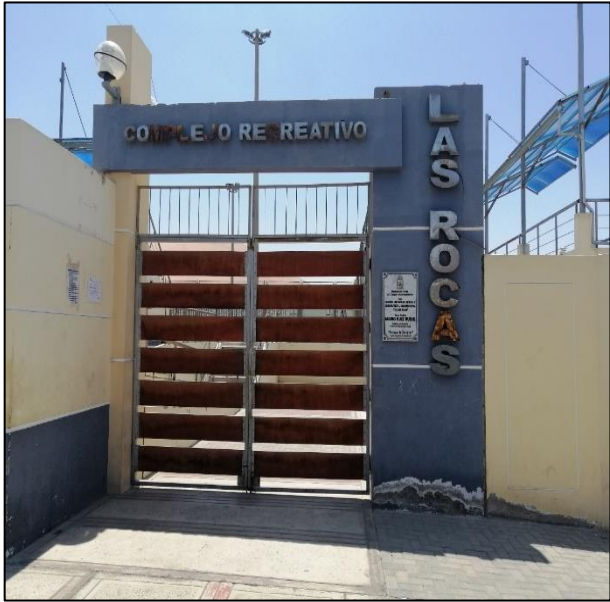
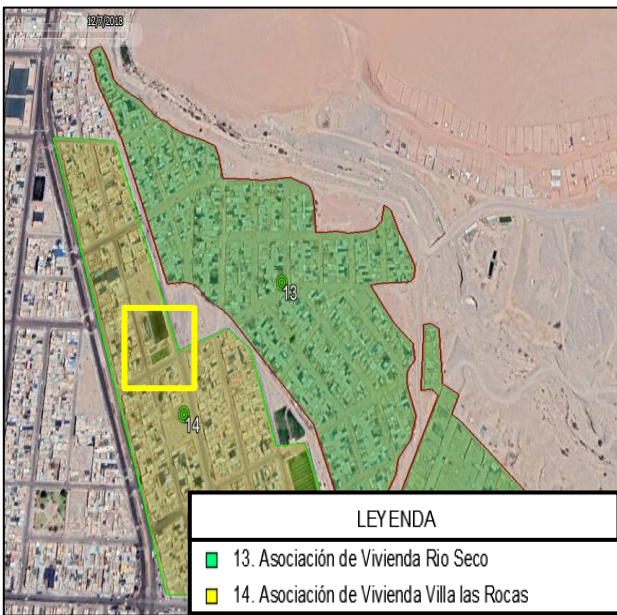
Creación del campo deportivo e instalación de juegos infantiles en la Asociación De Vivienda Villa Las Rocas, Distrito De Coronel Gregorio Albarracín Lanchipa - Tacna – Tacna

<p>LEYENDA</p> <ul style="list-style-type: none"> ■ 13. Asociación de Vivienda Río Seco ■ 14. Asociación de Vivienda Villa las Rocas 	
Clasificación	Abertura (mm)	Descripción	
<p>Fisuras</p>

<p>Se tiene grietas aproximadamente 1.5 mm estas se presentan en todas las juntas que se detalla en la imagen.</p>	<p>El tipo de falla es estructural por superar los 10 mm de ancho de grietas .</p>

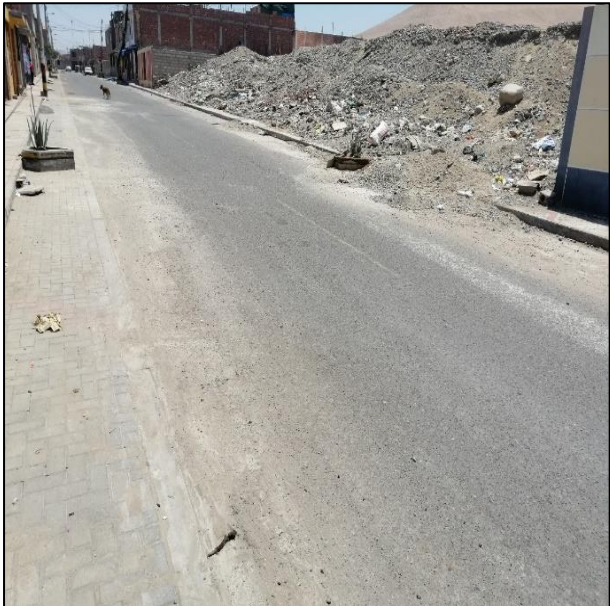
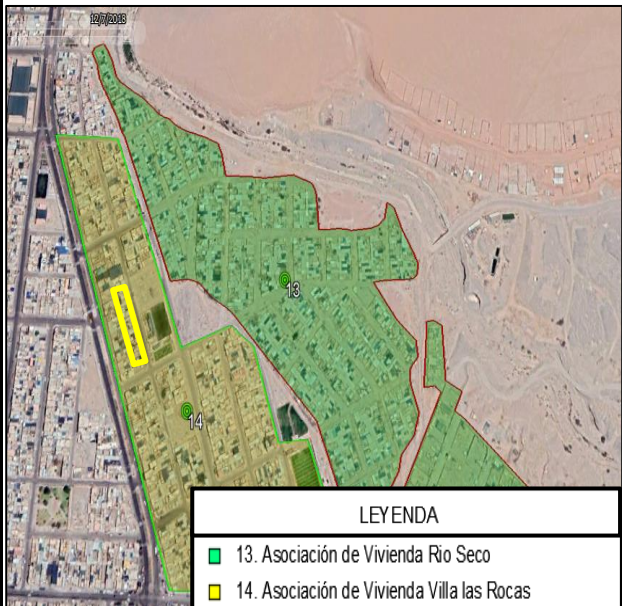
Mejoramiento de la infraestructura vial en las Asociaciones De Vivienda Primero De Marzo Y Villa Las Rocas, Distrito De Coronel Gregorio Albarracín Lanchipa - Tacna – Tacna

<div data-bbox="1050 1019 1481 1137" style="border: 1px solid black; padding: 5px;"> <p style="text-align: center;">LEYENDA</p> <ul style="list-style-type: none"> ■ 13. Asociación de Vivienda Río Seco ■ 14. Asociación de Vivienda Villa las Rocas </div>	
Clasificación	Abertura (mm)	Descripción	
<p>Abolladura o Huecos</p>

<p>Huecos de 10 cm aproximadamente de largo casi de forma redondeada. Con una profundidad de 1.5 cm aproximadamente.</p>	<p>La severidad del daño es baja (L) debido a que la profundidad del daño supera los 25 mm o 2.5 cm</p>

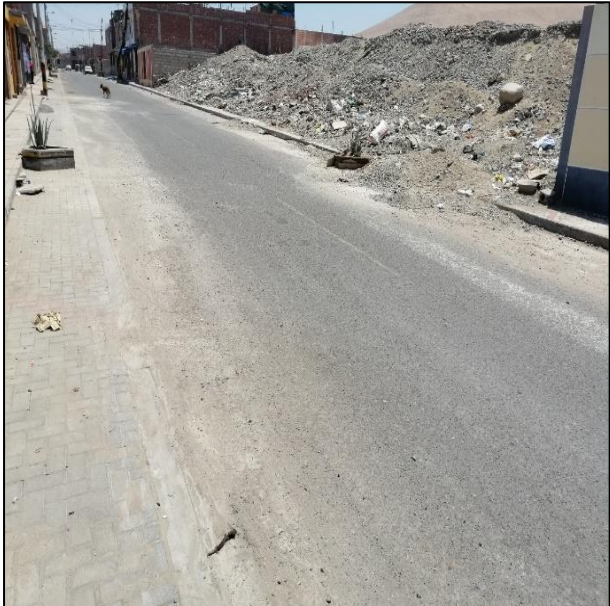
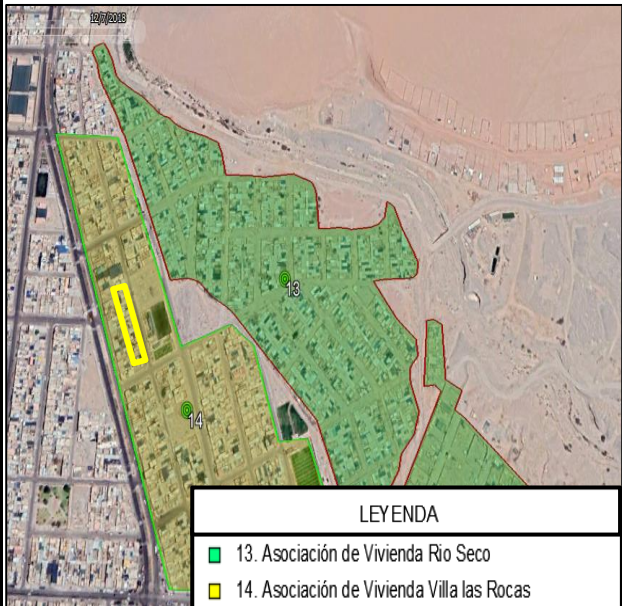
Mejoramiento de la infraestructura vial en las Asociaciones De Vivienda Primero De Marzo Y Villa Las Rocas, Distrito De Coronel Gregorio Albarracín Lanchipa - Tacna – Tacna

<div data-bbox="1045 1019 1476 1137" style="border: 1px solid black; padding: 5px;"> <p style="text-align: center;">LEYENDA</p> <ul style="list-style-type: none"> ■ 13. Asociación de Vivienda Río Seco ■ 14. Asociación de Vivienda Villa las Rocas </div>	
Clasificación	Abertura (mm)	Descripción	
<p>Huecos y despredimiento y desgaste de agregados</p>

<p>Presenta un Huevo de 70 cm aproximadamente de largo casi de forma redondeada. Con una profundidad de 1.5 cm aproximadamente. También desgaste de agregados en la zona.</p>	<p>La severidad del daño es baja (M) debido a que es en una pequeña área, pero a su vez presenta distintos tipos de falla.</p>

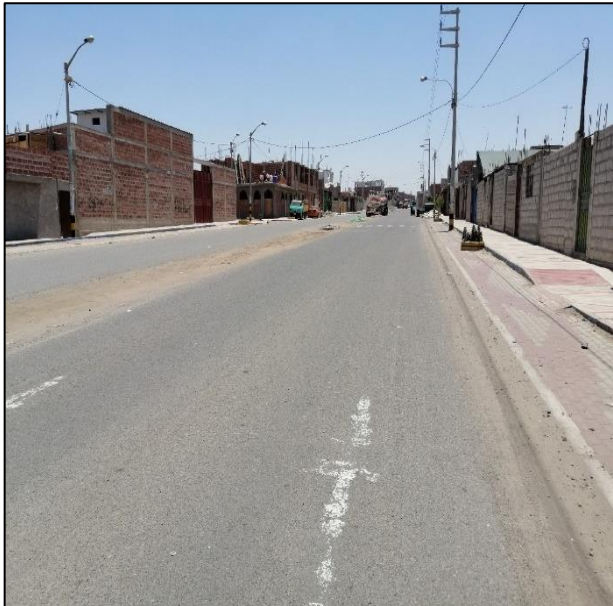
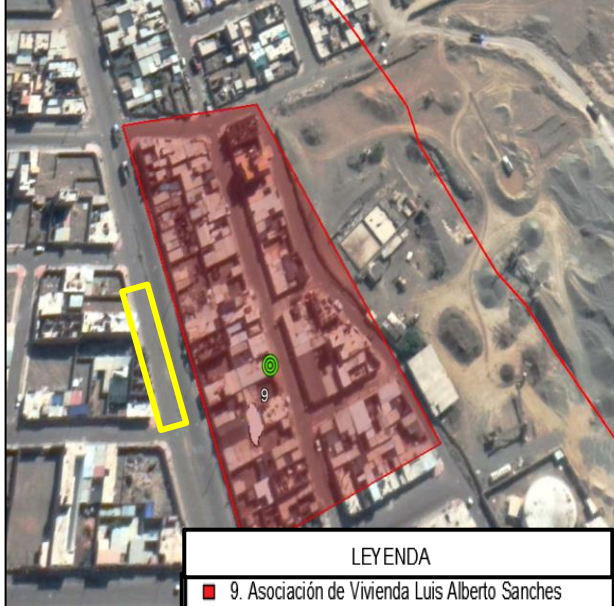
Mejoramiento Creación de la infraestructura vial en la Asociación De Vivienda Luis Alberto Sánchez, Distrito De Coronel Gregorio Albarracín Lanchipa - Tacna – Tacna

<div style="text-align: right; border: 1px solid black; padding: 2px;"> <p>LEYENDA</p> <p>■ 9. Asociación de Vivienda Luis Alberto Sanches</p> </div>	
Clasificación	Abertura (mm)	Descripción	
<p>Abolladura o huecos</p>

<p>Disgregación del pavimento de aproximadamente 1.5 m de largo y 0.50 m de ancho en la zona de asfaltado.</p>	<p>Se observa que el pavimento presenta que la disgregación y desintegración debido a la insuficiencia del ligante asfáltico y de las partículas sueltas del agregado, por ende, la severidad del daño es alto (H)</p>

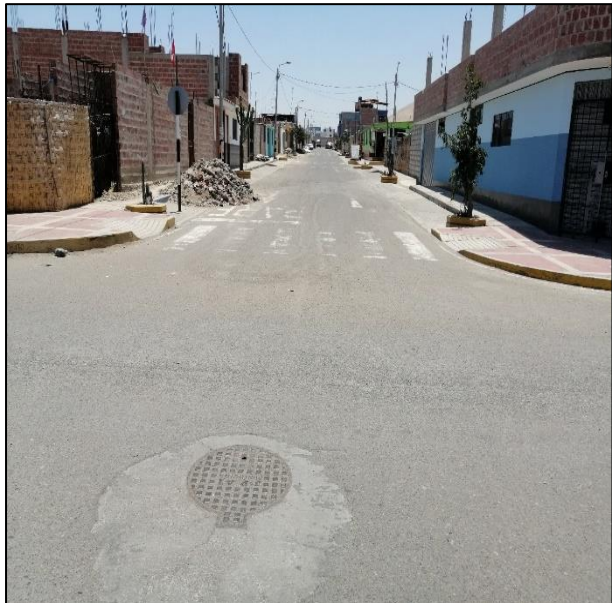
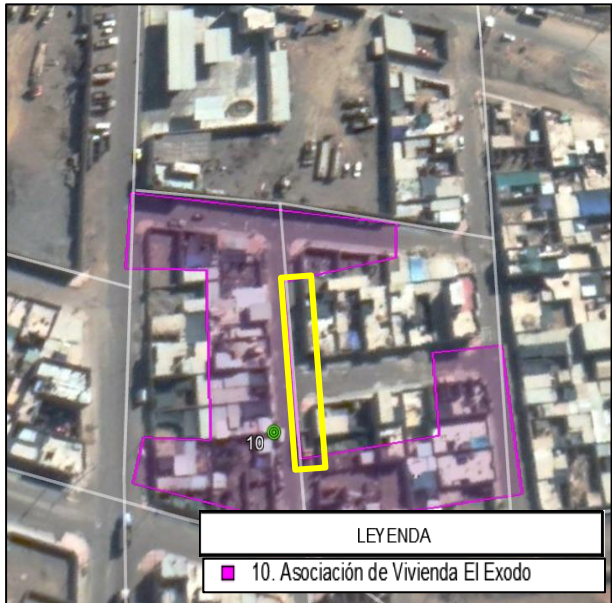
Construcción de vías asfaltadas, veredas y bermas en la Asociación De Vivienda Villa Éxodo, Distrito De Coronel Gregorio Albarracín Lanchipa-Tacna-Tacna

Clasificación	Abertura (mm)	Descripción	
<p>Desgaste de agregados</p>

<p>Presencia notoria de agregados en un margen amplio de toda casi toda la calle en dicho sector.</p>	<p>Se puede apreciar que el daño es severo a que la via en dicho tramo ya comienza notarse y deprenderse el agregado debido al desgaste ocasionado.(severidad alta-H)</p>
