**FACULTAD DE INGENIERÍA
ESCUELA PROFESIONAL DE INGENIERÍA CIVIL**

**“OBRAS CIMENTADAS SOBRE RELLENOS NO
CONTROLADOS EN EL DISTRITO DE CORONEL GREGORIO
ALBARRACÍN LANCHIPA, TACNA - 2018”**

**TACNA – PERÚ
2019**

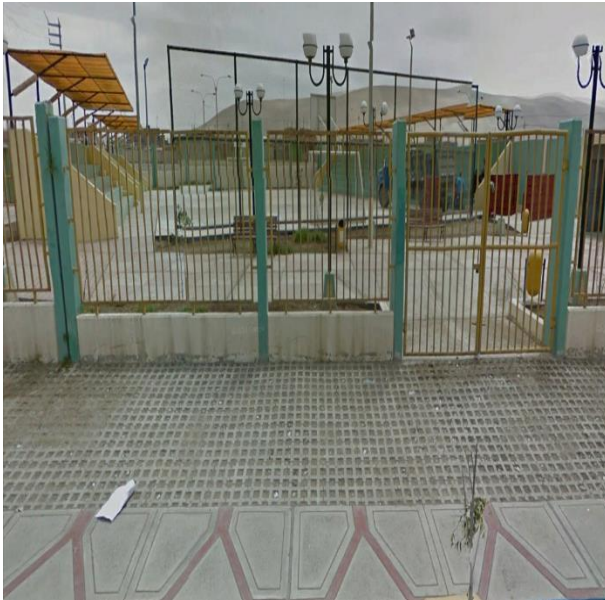
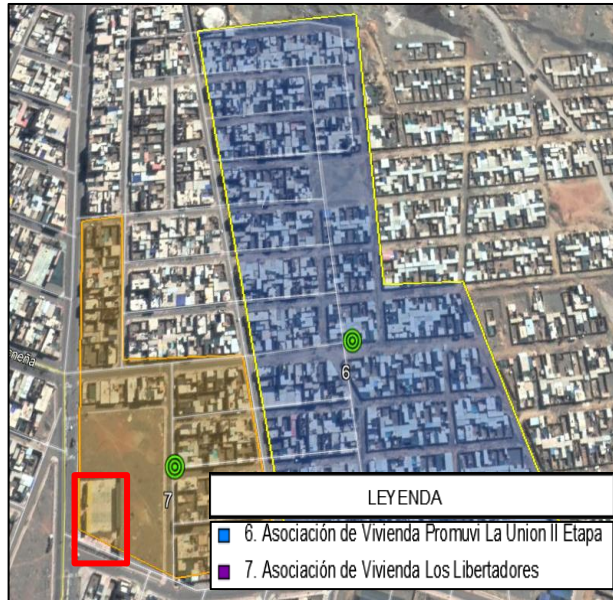
Construcción de losa deportiva Los Libertadores en las Asociación De Vivienda Promuvi la Unión, Distrito De Coronel Gregorio Albarracín Lanchipa - Tacna
– Tacna

Clasificación	Abertura (mm)	Descripción
<p data-bbox="309 1301 539 1335">Falla estructural</p>

<p data-bbox="651 1301 1050 1536">Se tiene grietas aproximadamente 2.5 mm, se observa que la falla se extiende a lo largo de todo el muro.</p>	<p data-bbox="1078 1301 1477 1435">El tipo de falla es estructural por superar los 10 mm de ancho de grietas .</p>

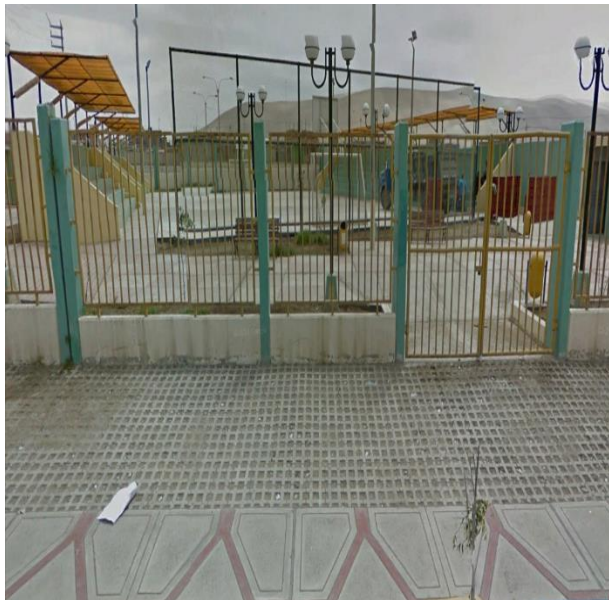
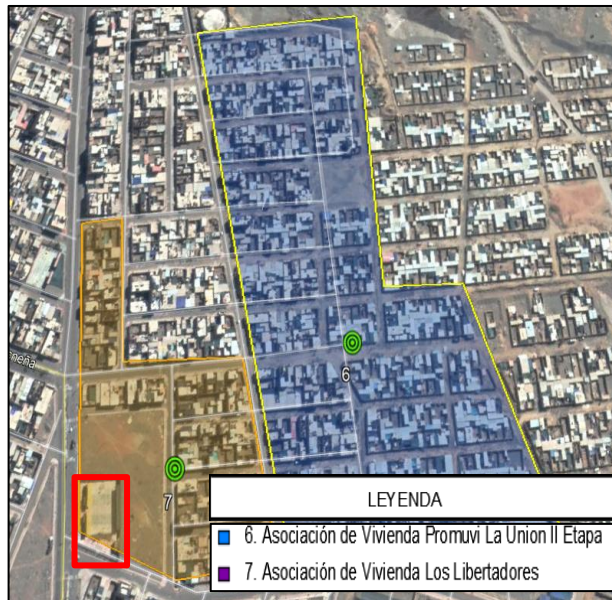
Construcción de losa deportiva Los Libertadores en las Asociación De Vivienda Promuvi la Unión, Distrito De Coronel Gregorio Albarracín Lanchipa - Tacna
– Tacna

Clasificación	Abertura (mm)	Descripción
<p data-bbox="308 1301 539 1332">Falla estructural</p>

<p data-bbox="651 1301 1053 1534">Se tiene grietas aproximadamente 2mm, se observa que la falla se extiende a lo largo de todo el muro.</p>	<p data-bbox="1078 1301 1481 1433">El tipo de falla es estructural por superar los 10 mm de ancho de grietas .</p>
