Reporte preliminar de daños de 58 estructuras en Manta producidos por el sismo 16-A

Preliminary report to damages of 58 structures in Manta caused by the 16-A earthquake

¹Nicolay Bernardo Yanchapanta Gómez, ²Mónica Susana Delgado Yáñez

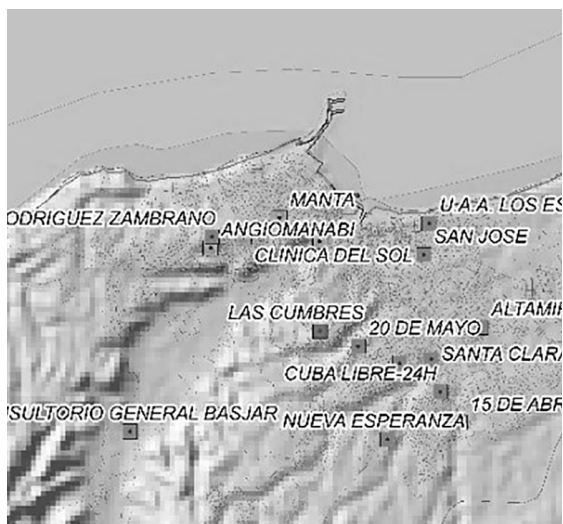
Figura 1. Acercamiento de estructuras evaluadas en los centros de salud en la ciudad de Manta después del 16-A.
Fuente: autores

En la figura 1 se puede observar la identificación de la evaluación estructural de centros de salud de las 23 estructuras estudiadas, en la que el 65.3 % corresponde a estructuras sin afectaciones visibles, estas están representadas por color verde, mientras que el 21.7 % de las edificaciones se encuentran afectadas en sus elementos no estructurales, sin embargo, no requiere demolición, estas corresponden a los puntos en color amarillo. En tanto que el 13.0 % de las edificaciones de centros de salud están totalmente destruidas o requieren demolición inmediata, ya que se evidencia daño en los elementos estructurales, estas corresponden a los puntos de color rojo.

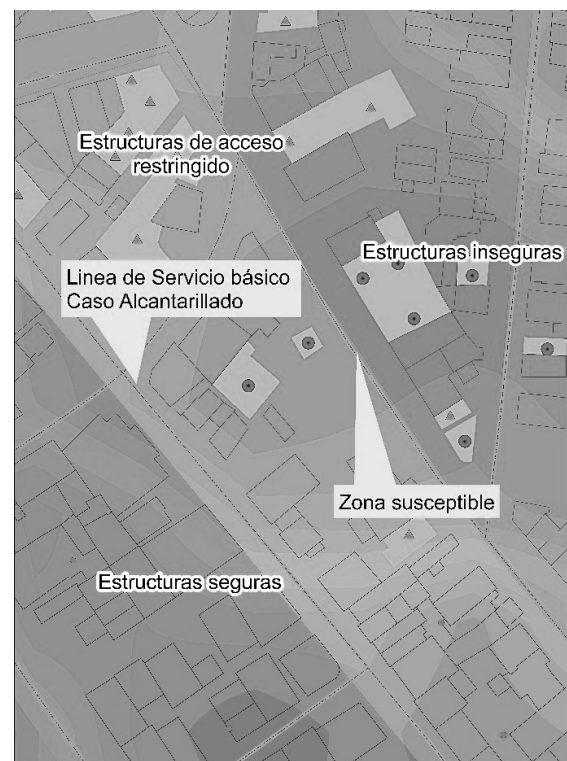
Figura 2. Acercamiento del cálculo en geo-estadística espacial para un sector de la ciudad en zonas vulnerables de infraestructura sanitaria.
Fuente: autores

En lo referente a servicios básicos de la infraestructura sanitaria evaluada y ubicada en la ciudad de Manta, lugar en el que se presentan la mayor cantidad de daños, se encuentran en estado de requerimiento de atención inmediata por su vulnerabilidad y riesgo a daños. En la figura 2 se observa un acercamiento práctico del cálculo geo-estadístico observado.

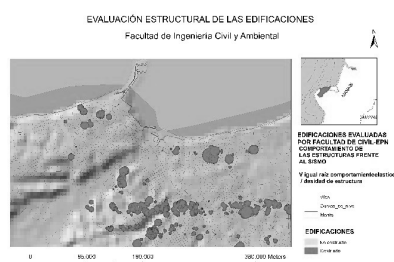
Figura 3 Daños en estructuras de hormigón en función del número de pisos. Fuente: autores

De acuerdo a la altura de piso y al tipo de materiales, los mayores daños se concentran en el centro de la ciudad de Manta, donde se observa un patrón de comportamiento en función al número de pisos de las edificaciones, las cuales son de hormigón armado. En la figura 3 se puede observar las áreas de concentración de daños de acuerdo a lo antes señalado.

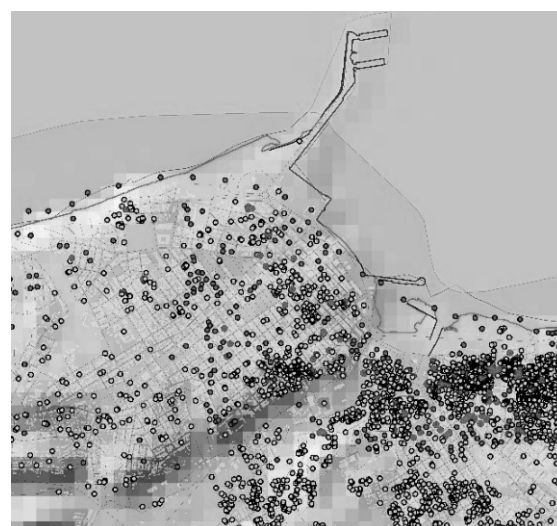
Figura 6. Estructuras visitadas y evaluadas en campaña de reconocimiento estructural post terremoto abril 2016. Fuente: autores

Hay que aclarar que existen estructuras que no han perdido su capacidad resistente original y no fueron mayormente afectadas. En la figura 6 se puede observar un corte de las estructuras visitadas y observadas durante la visita de campo post evento sísmico, en la cual

el color rojo corresponde a estructuras inseguras, el color amarillo a estructuras que requieren un estudio detallado, pues su uso es restringido y el color verde a estructuras sin afectación aparente.

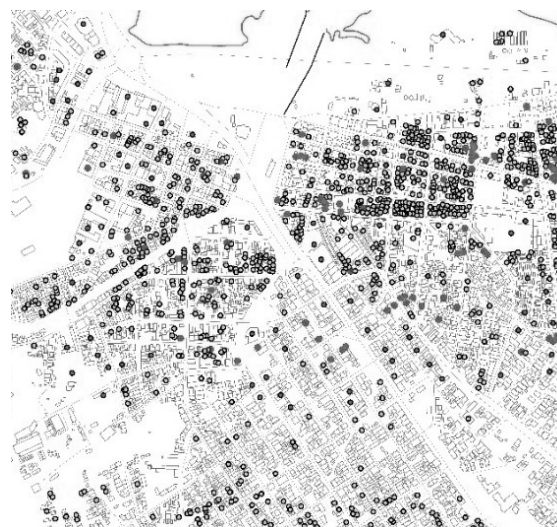
Figura 7 Acercamiento de la figura 6 en el sector del muelle. Fuente: autores

En la figura 7 se tiene un acercamiento de la imagen anterior por las cuales se requiere un estudio detallado y otras estructuras en las cuales se recomienda derrocarlas.
