TRABAJO FIN DE MÁSTER

Análisis y diagnóstico de la problemática de la cuenca del río Escuriza (Teruel) para la elaboración de buenas propuestas en restauración fluvial

Autor: Jaime Cuchí Moreno

**Máster Universitario en
Ordenación Territorial y Medioambiental**

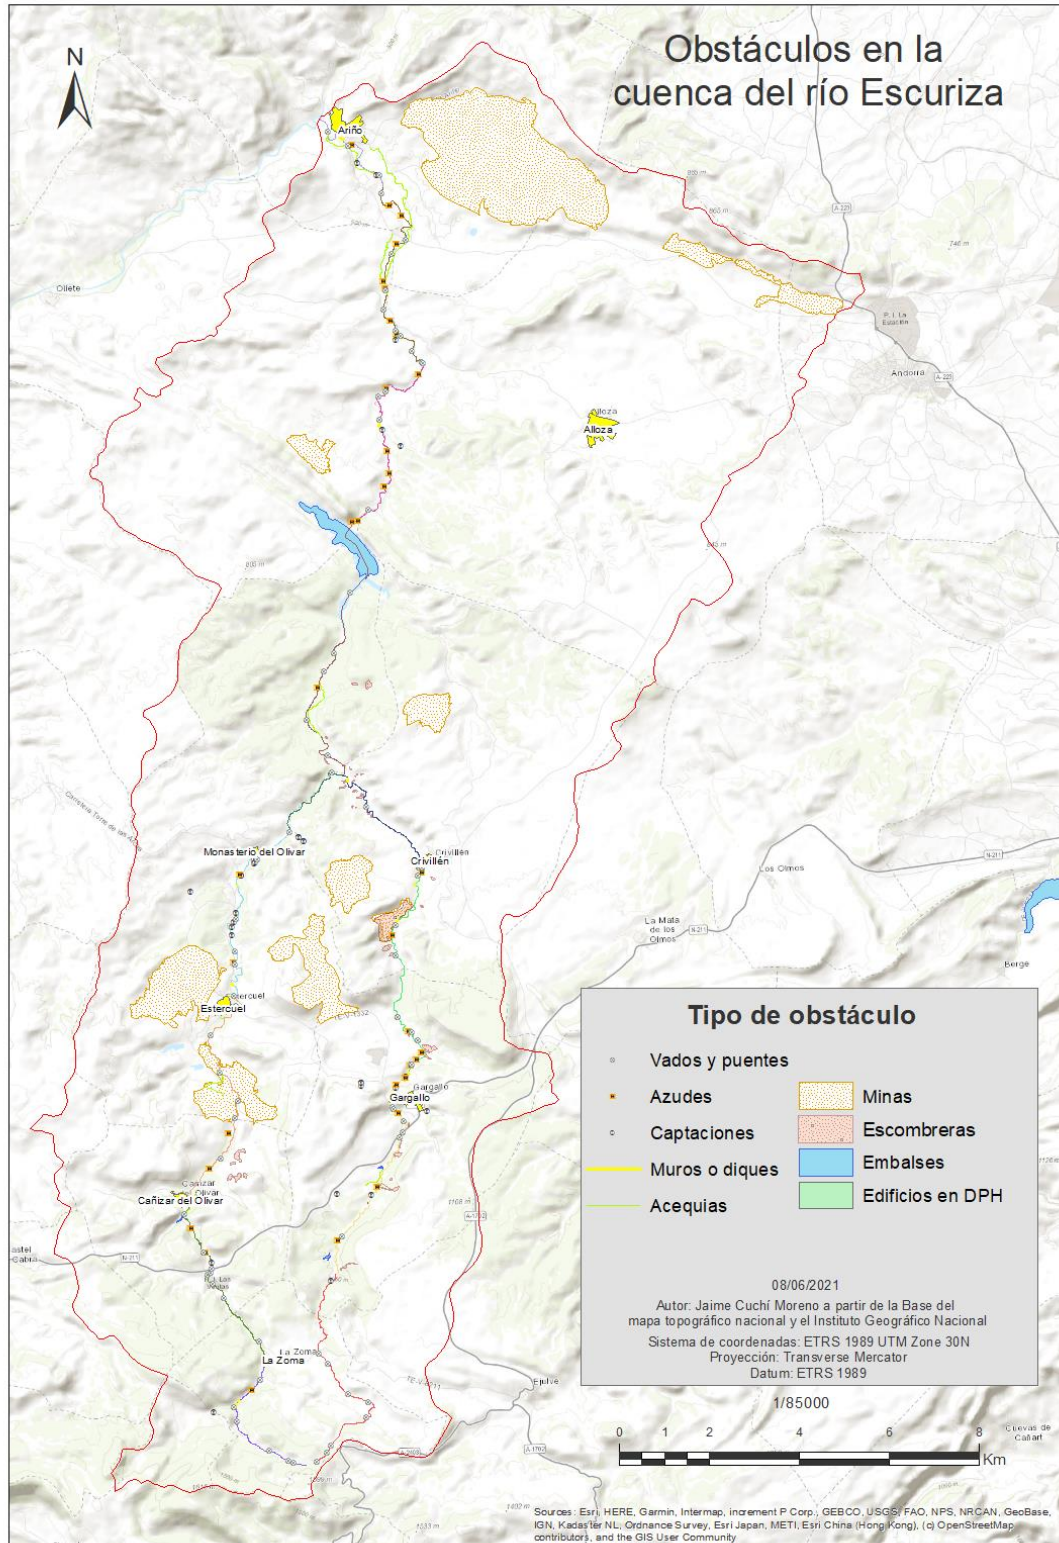
Estercuel – Monasterio del Olivar	2	5	7	1	--	--	4
Monasterio del Olivar - Confluencia	--	1	--	--	--	--	--
Confluencia – Embalse	1	5	--	1	1	1	--
Embalse – Barranco Cañizares	7	6	1	1	1	--	6
Barranco Cañizares – Arroyo del Val	7	8	2	1	--	2	9
Arroyo del Val - Desembocadura	1	3	3	--	--	1	2

Figura 15. Obstáculos de la cuenca del río Escuriza. Elaboración propia

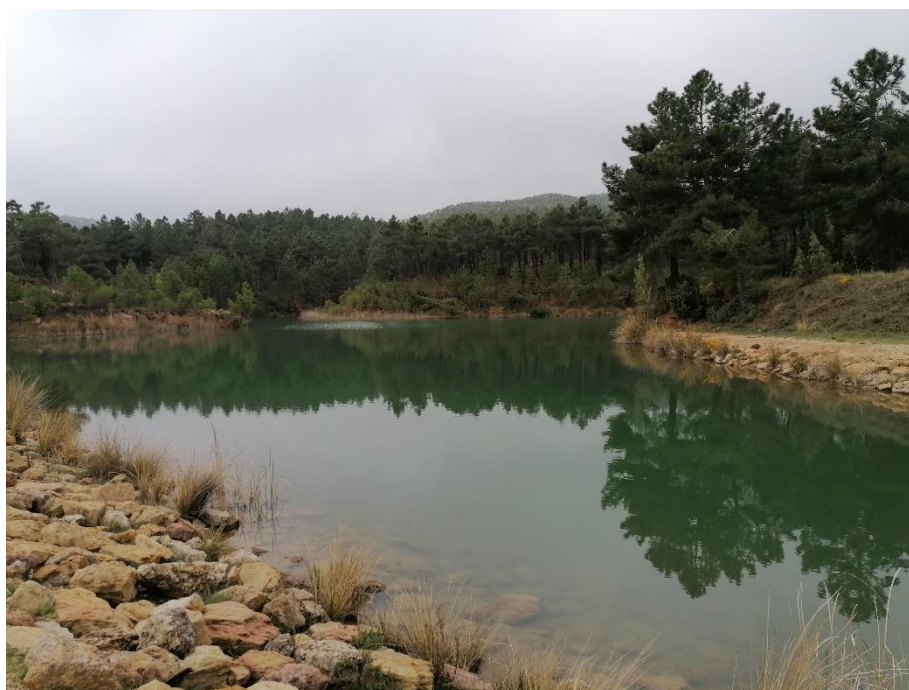
puentes. Aun así, hay que decir que estas continuidades son inferiores al 15% (-1)	
Anchura del corredor ribereño	La anchura del corredor se ha visto reducida por la acción antrópica y se encuentra entre el 40 y 60% de la anchura potencial que tenía el corredor (-6)	4
Estructura, naturalidad y conectividad transversal del corredor ribereño	En el sector hay infraestructuras lineales, (carreteras, muros, acequias, pistas, caminos...) que alteran la conectividad transversal del corredor cuya suma de longitudes da un valor entre el 100 y 150% de la longitud de las riberas (-3)	7
Valoración de la calidad de las riberas: 20, buena		
Valoración final de calidad hidrogeomorfológica: 64, buena

Figura 16. Embalse para área recreativa en Gargallo. Fuente. Francisco Martínez

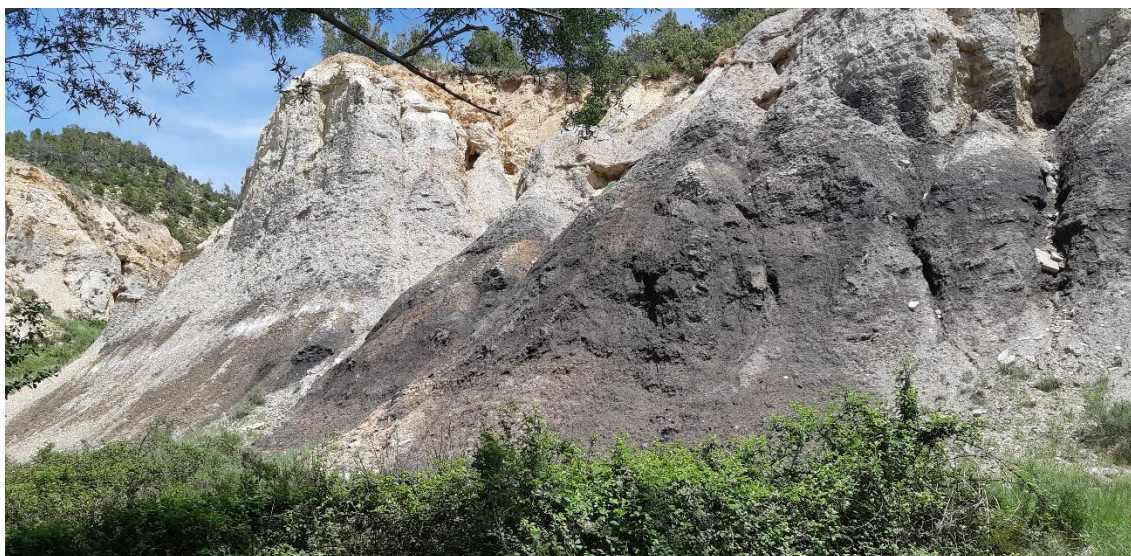
Figura 19. Veta de carbón (sin explotar) adosada al cauce. Elaboración propia

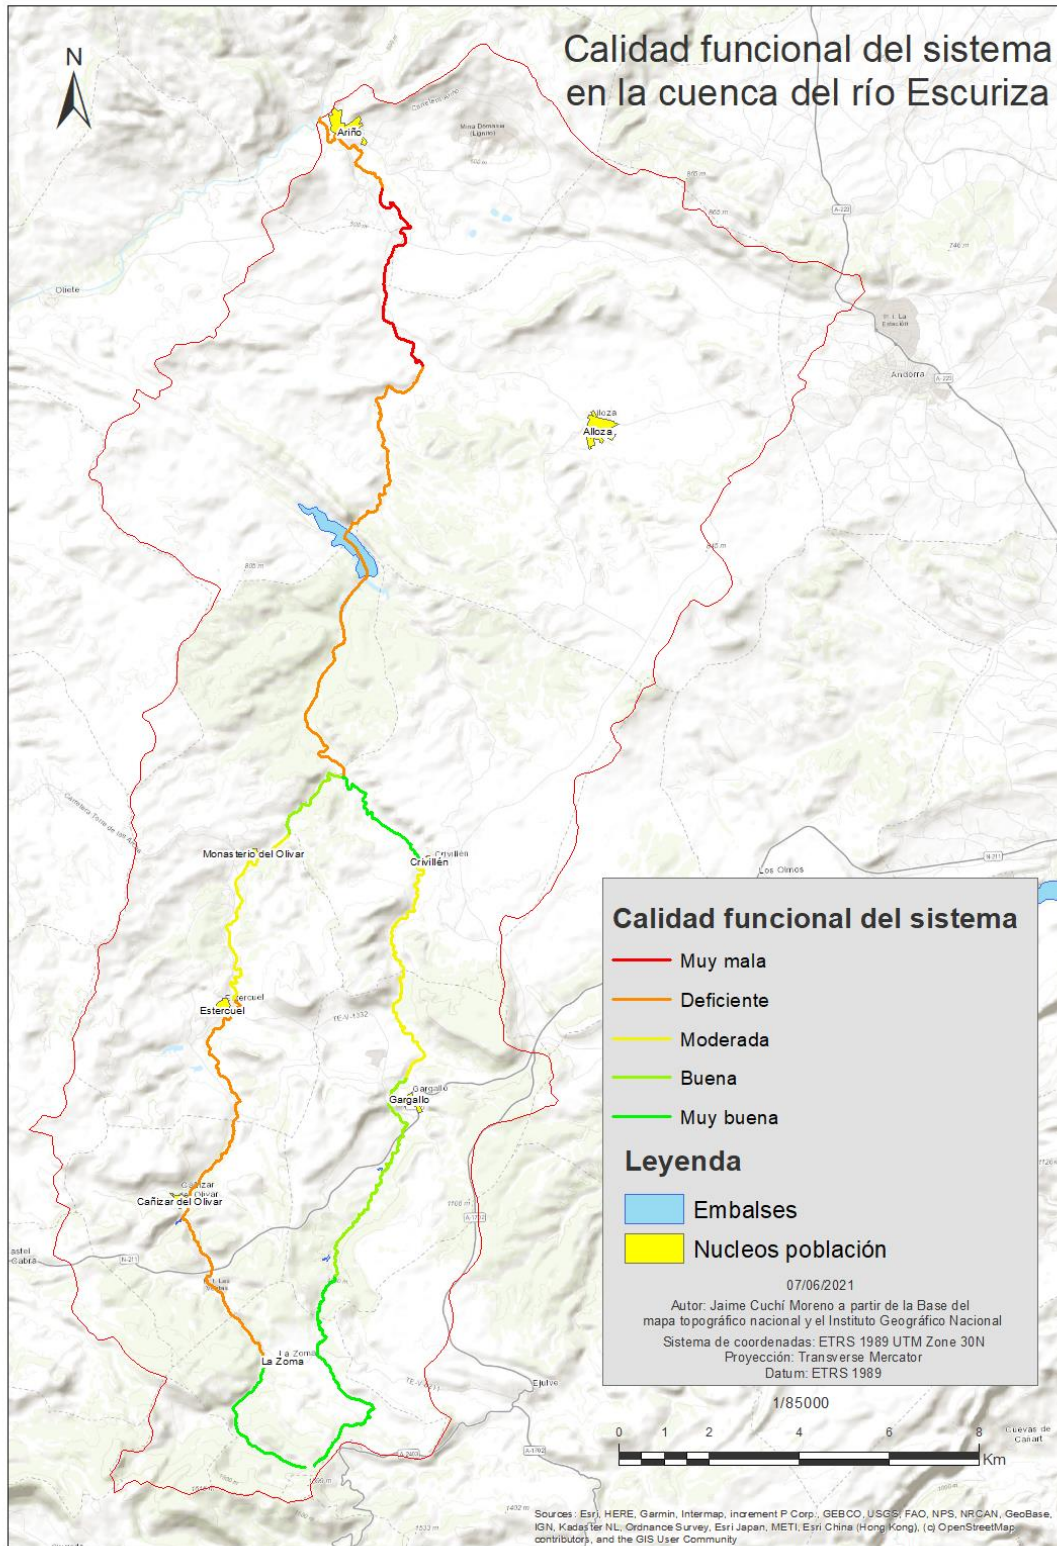
Figura 26. Aplicabilidad del IHG en la calidad funcional del sistema de la cuenca del río Ezcuzza. Elaboración propia

Como se puede apreciar en las figuras mostradas, la calidad de cada uno de los parámetros disminuye drásticamente a partir del embalse del Escuriza, elemento que rompe con la continuidad longitudinal del curso fluvial y que rompe con los procesos de movilidad y

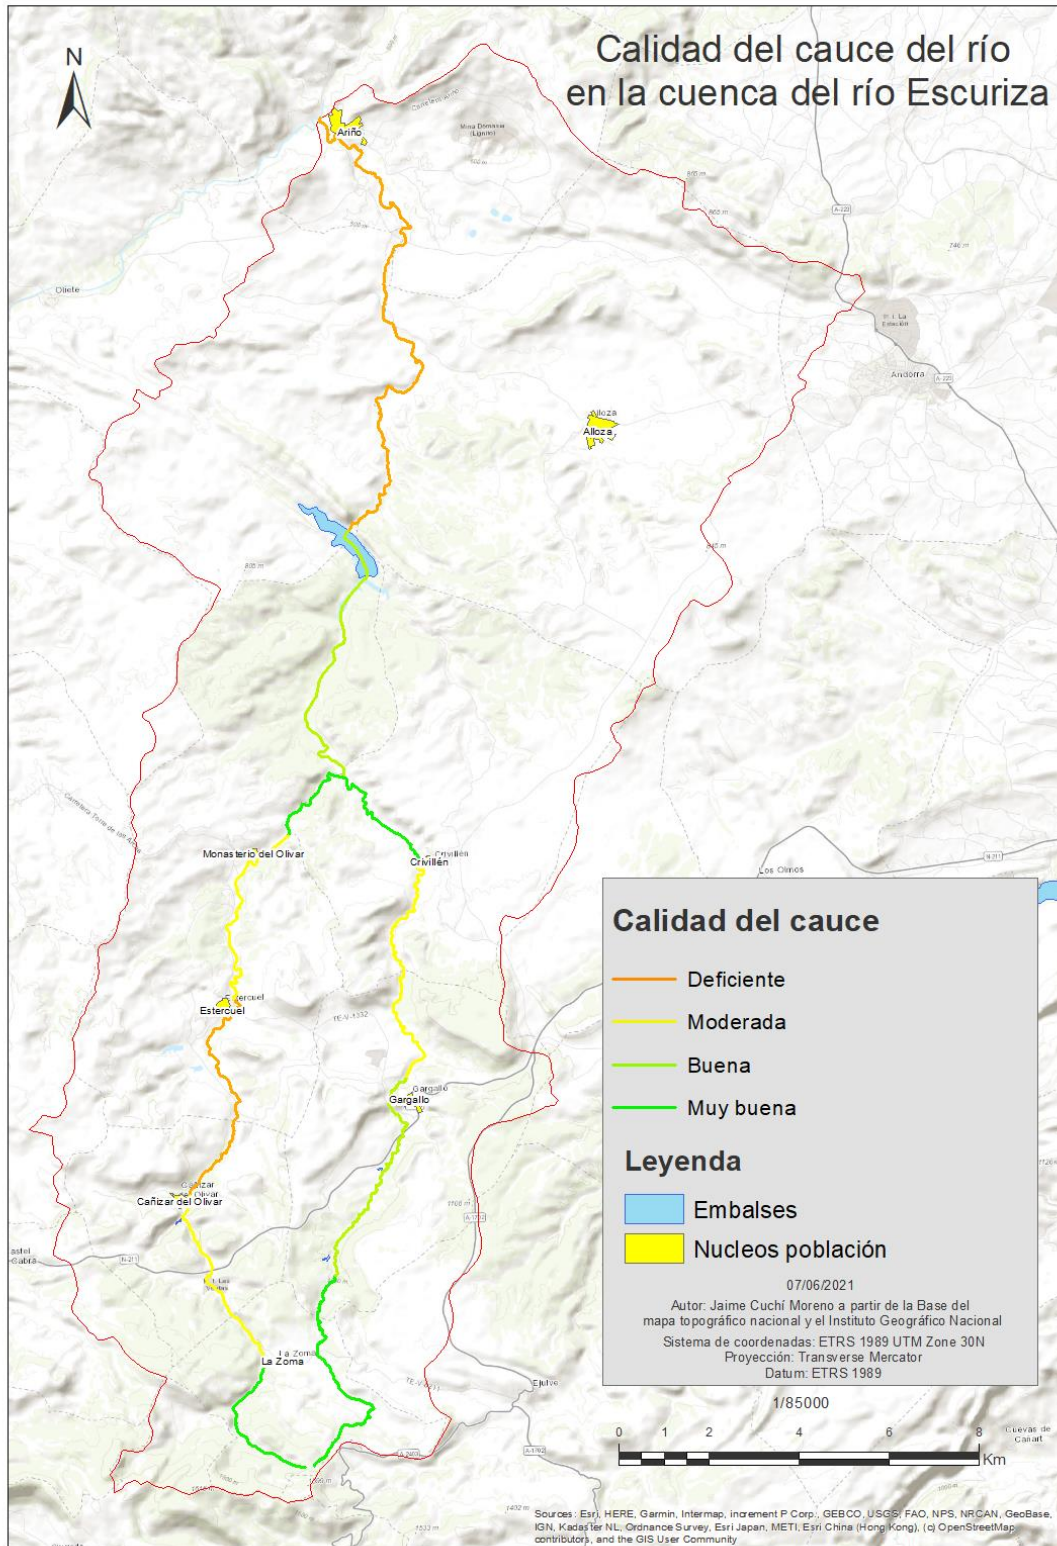
Figura 27. Aplicabilidad del IHG en la calidad del cauce de la cuenca del río Escuriza. Elaboración propia

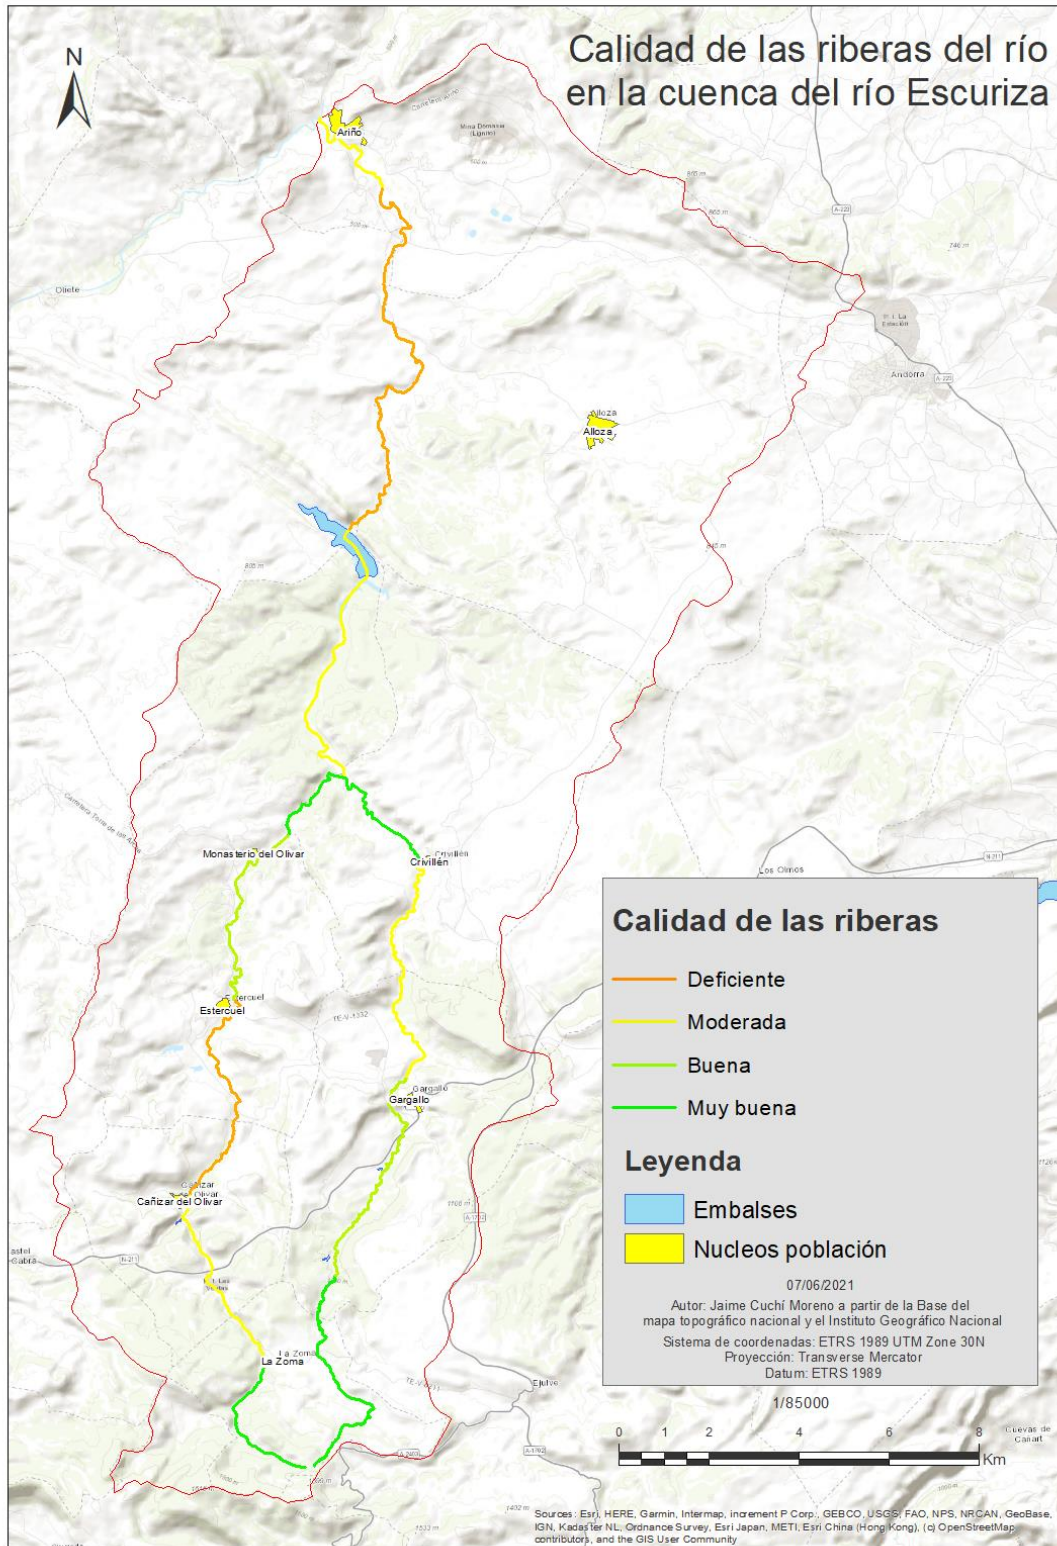
Figura 28. Aplicabilidad del IHG en la calidad de las riberas de la cuenca del río Escuriza. Elaboración propia

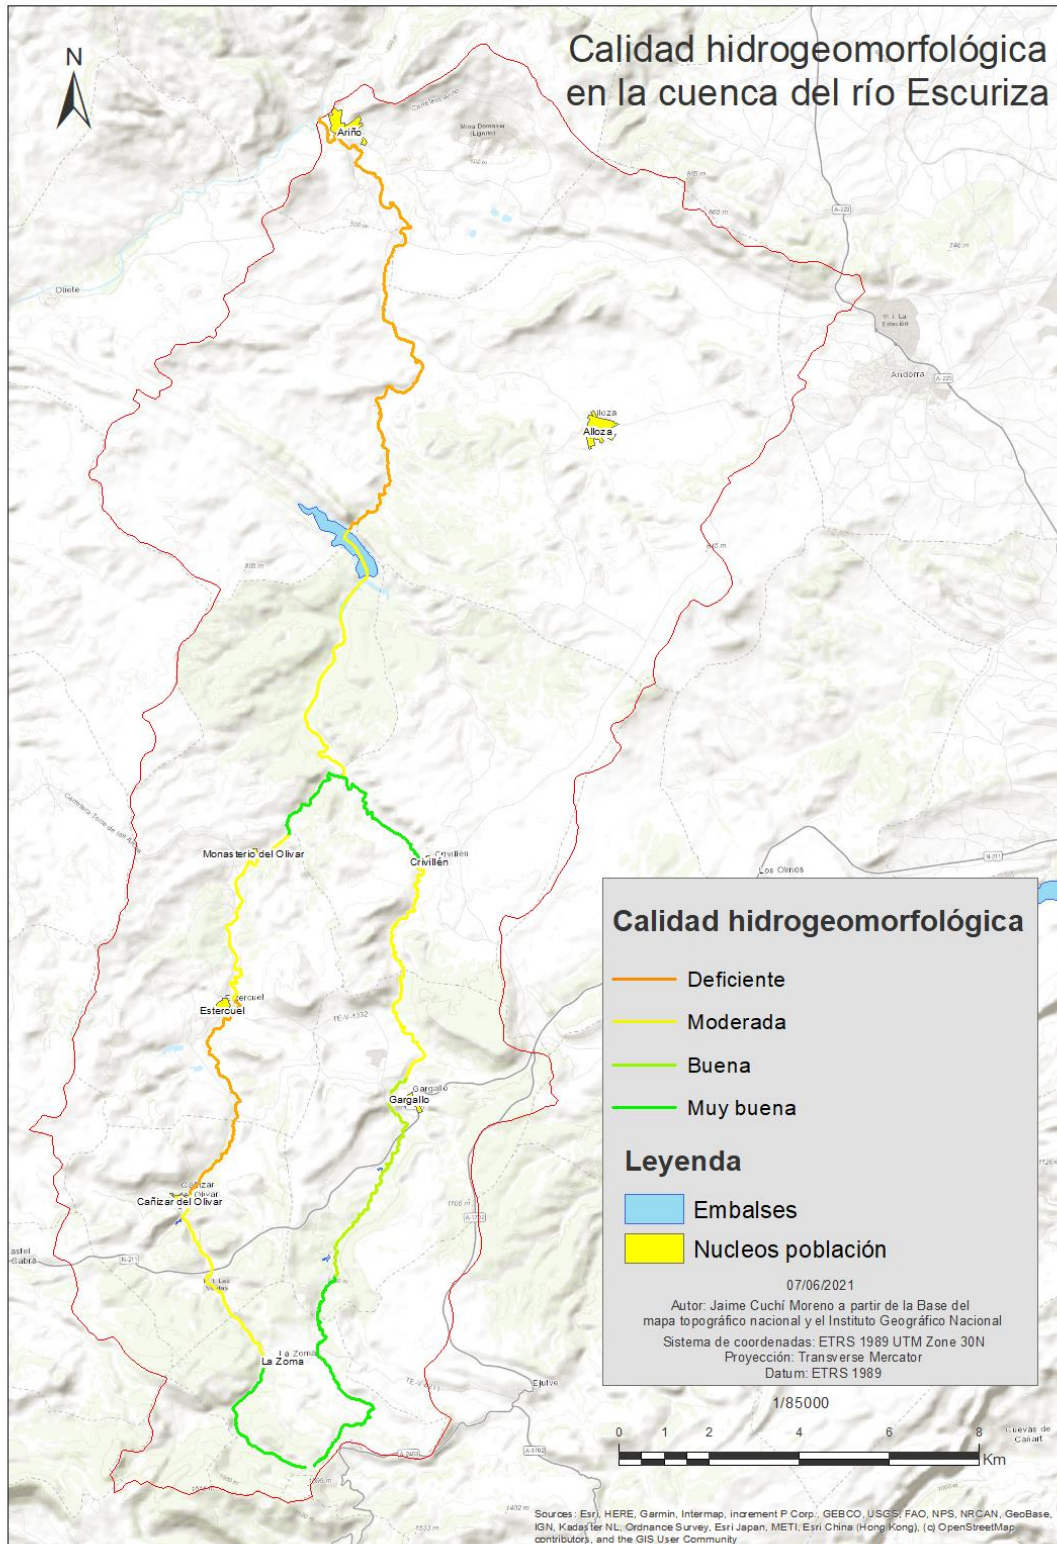
Como podemos observar, solamente hay cuatro tramos que presentan una calidad hidrogeomorfológico muy buena y que, por lo tanto, las actuaciones a llevar a cabo en ellos serían muy pocas o ninguna frente al resto de tramos que varían entre calidades buenas o deficientes.

Con calidad buena solo existe un tramo, el que va desde el Barranco de la Tosquilla a Gargallo, mientras que, por otra parte, cuatro son los tramos que presentan una calidad moderada y cuatro más los que la presentan deficiente. Cabe destacar que aquellos tramos que presentan una calidad deficiente son los que se encuentran aguas abajo del embalse del Escuriza que rompe con la naturalidad, disponibilidad de sedimentos, continuidad longitudinal... a excepción de uno que es el que va desde Cañizar del Olivar a Estercuel y que en gran parte muestra una calidad deficiente debido a la gran acción minera que existe en ese tramo por el que pasa el río Estercuel.

Figura 30. Calidad hidrogeomorfológica de la cuenca del río Eскурiza. Elaboración propia

Por lo tanto, las acciones de mejora o rehabilitación parcial que se vayan a proponer en esta cuenca fluvial van a tener que ir encaminadas a recuperar aquellos tramos que presentan una peor calidad en un principio seguidos de aquellos otros que presenten una calidad mejor.

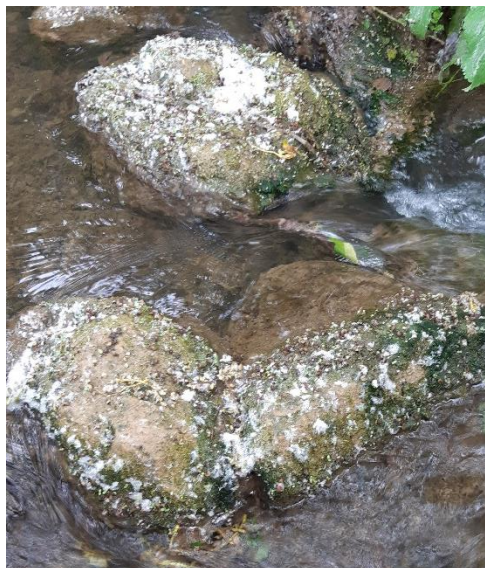
La siguiente figura nos muestra algunas de esas rocas que se han analizado para aplicar el análisis de granulometría. En este caso se han seleccionado cinco rocas de entre 270 y 320 mm, las más grandes que el río podría transportar en una crecida. Tras sacar su promedio vemos que el tamaño medio del sedimento que puede llegar a transportar este curso fluvial en este punto es de 312 mm, pero hay que destacar que lo encontramos en una zona de rápidos.

Figura 32. Bloques grandes medidos en el análisis de granulometría. Elaboración propia

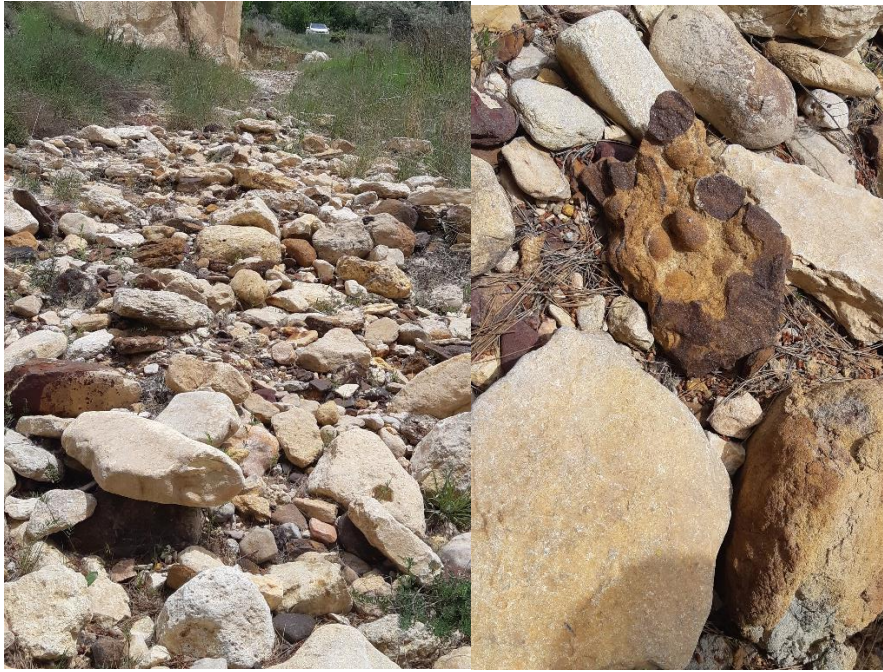
Si realizamos el análisis de granulometría vemos que el sedimento mayor que encontramos se encuentra entre 175 y 265 mm, por lo tanto, y en comparación con el tramo anterior, el tamaño medio que puede mover el río, en crecida, en este sector es de 207 mm. Además, en otro afloramiento más antiguo aguas abajo de este punto encontramos otra barra de sedimentos en la que también aplicamos este índice y en la que obtuvimos un tamaño medio de 352 mm. La siguiente figura nos muestra algunos de estos bloques que el río pudo llegar a transportar en época de crecidas.

Figura 34. Bloques en barra de sedimentos del sector Crivillén-Confluencia. Elaboración propia

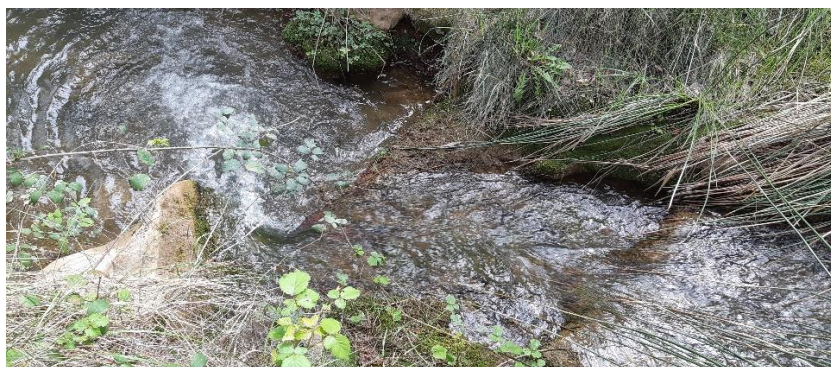
Se realizó también el análisis de granulometría y tras la medición de los cinco bloques mayores el resultado promedio del sedimento que puede llegar a mover el río, en época de crecida, es de 412 mm. Hay que destacar que estos bloques se encontraron en una zona de rápidos como la que vemos a continuación.

Figura 37. Rápidos en los que encontramos bloques para el análisis de granulometría. Elaboración propia

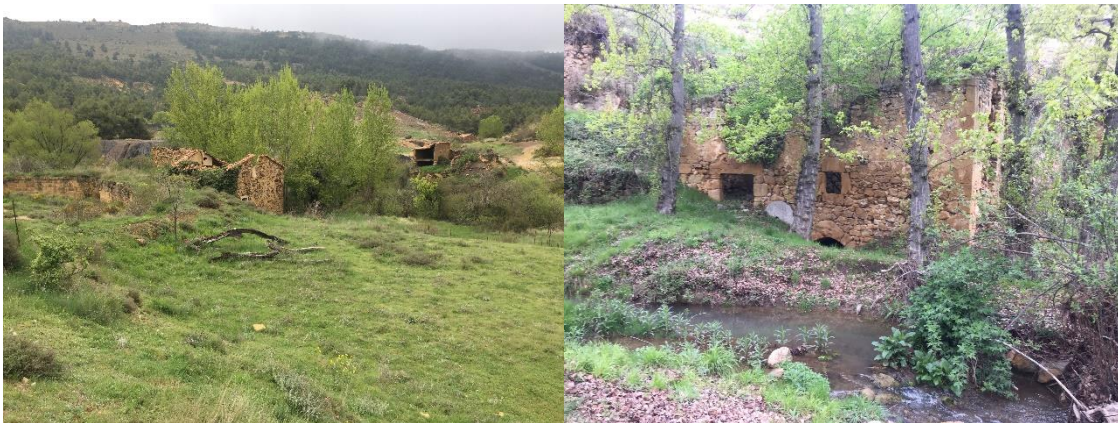
Figura 55. Molino bajo (izq) y alto (dcha) en ruinas. Fuente. Alfredo Ollero

En relación con estos, se propone a su vez la restauración de los molinos que encontramos en torno al municipio de Gargallo que, como vemos a continuación, se encuentran en estado de abandono. Ibáñez y Carbonell (2007) destacan que la restauración de un río también supone la recuperación de la cultura que ha originado, por lo que sería necesario acometer una evaluación previa del estado de estos para aplicar una serie de medidas de rehabilitación. Además, en torno a estos, podemos encontrar otros atractivos como la pequeña cascada de las calderas e incluso los cañones fluviales por los que discurre el río (figura 44).
