## INFORME DE ASISTENCIA TÉCNICA AL PARQUE NACIONAL IGUAZÚ

\*Servicio Geológico Minero Argentino (SEGEMAR)

\*\*Organismo Regulador de Seguridad de Presas (ORSEP)

Buenos Aires, 2021

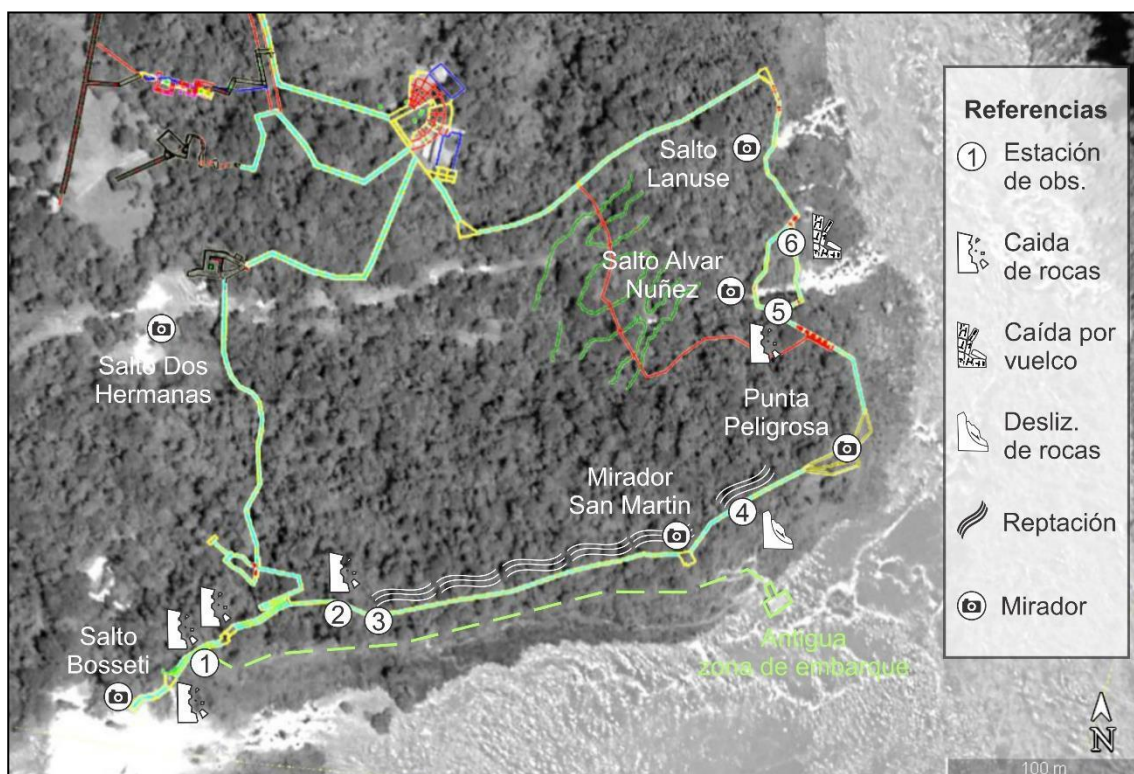
Figura 3. Sitio de estudio. En línea continua de color verde se marca el recorrido turístico del CI. En línea punteada de color verde, el sector clausurado que comprende la bajada al antiguo embarcadero.

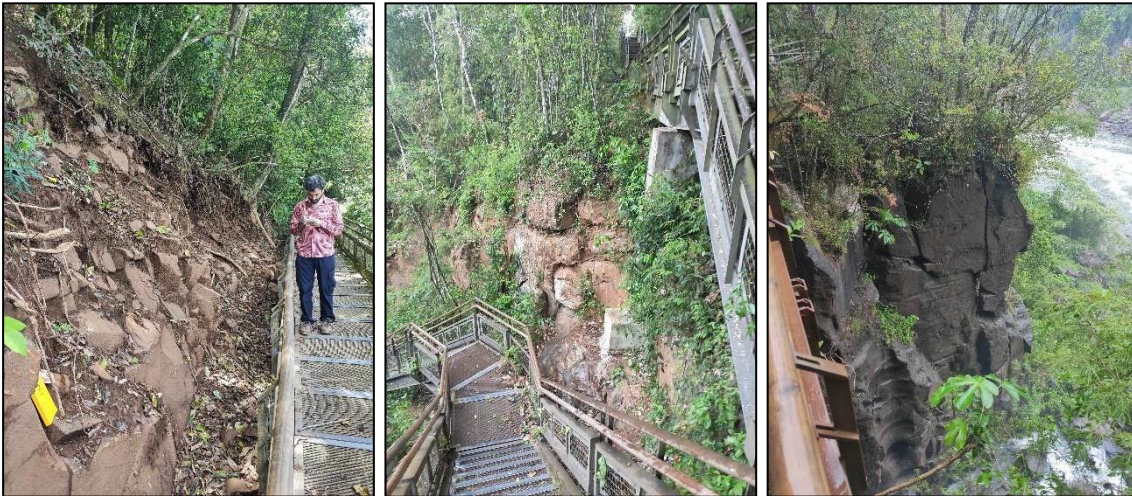
*Figura 5. Perfil estratigráfico general. A) Vista del manto de suelo orgánico y transición a la zona de alta fracturación en la progresiva xxxx. B) Vista de la zona de alta fracturación y transición a los basaltos moderadamente alterados y menos fracturados en el sector del Salto Alvar Nuñez. C) Vista general de los basaltos inferiores en el sector del Salto Alvar Nuñez, nótese la usencia de la zona de transición entre el manto de suelo y la roca masiva.*

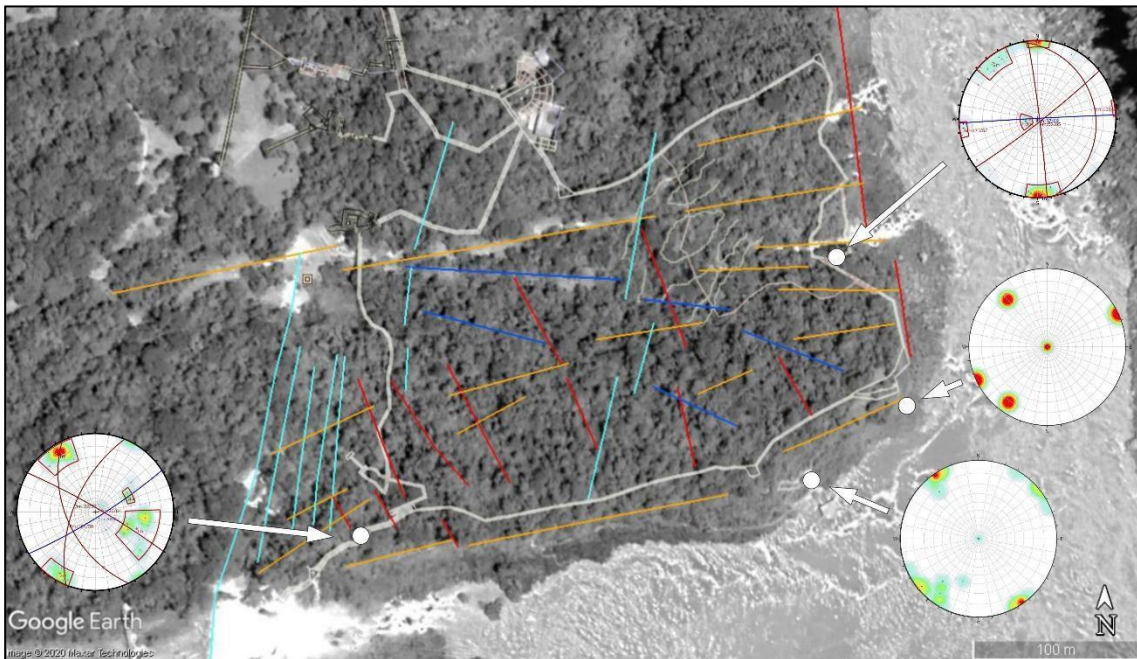
Las diaclasas verticales a sub-verticales pueden presentarse cerradas o abiertas según el grado de confinamiento. Por lo general, estas diaclasas no presentan relleno. En orden de importancia las orientaciones (medias) de estas familias de diaclasas son (Fig. 6): N240°/90° (naranja), N340°/60° (roja), N120°/90° (azul) y N20°/60° (celeste), esta última mayormente acotada a la zona del Salto Bossetti.

Estos planos de discontinuidad, junto con los procesos de erosión y empuje del suelo, favorecen el desplome de bloques en las coladas aflorantes.

Figura 6. Estructuras presentes en el sitio de estudio. Los datos estructurales de la zona del antiguo embarcadero y Punta Peligro fueron tomados de SRK Consulting (2016a).

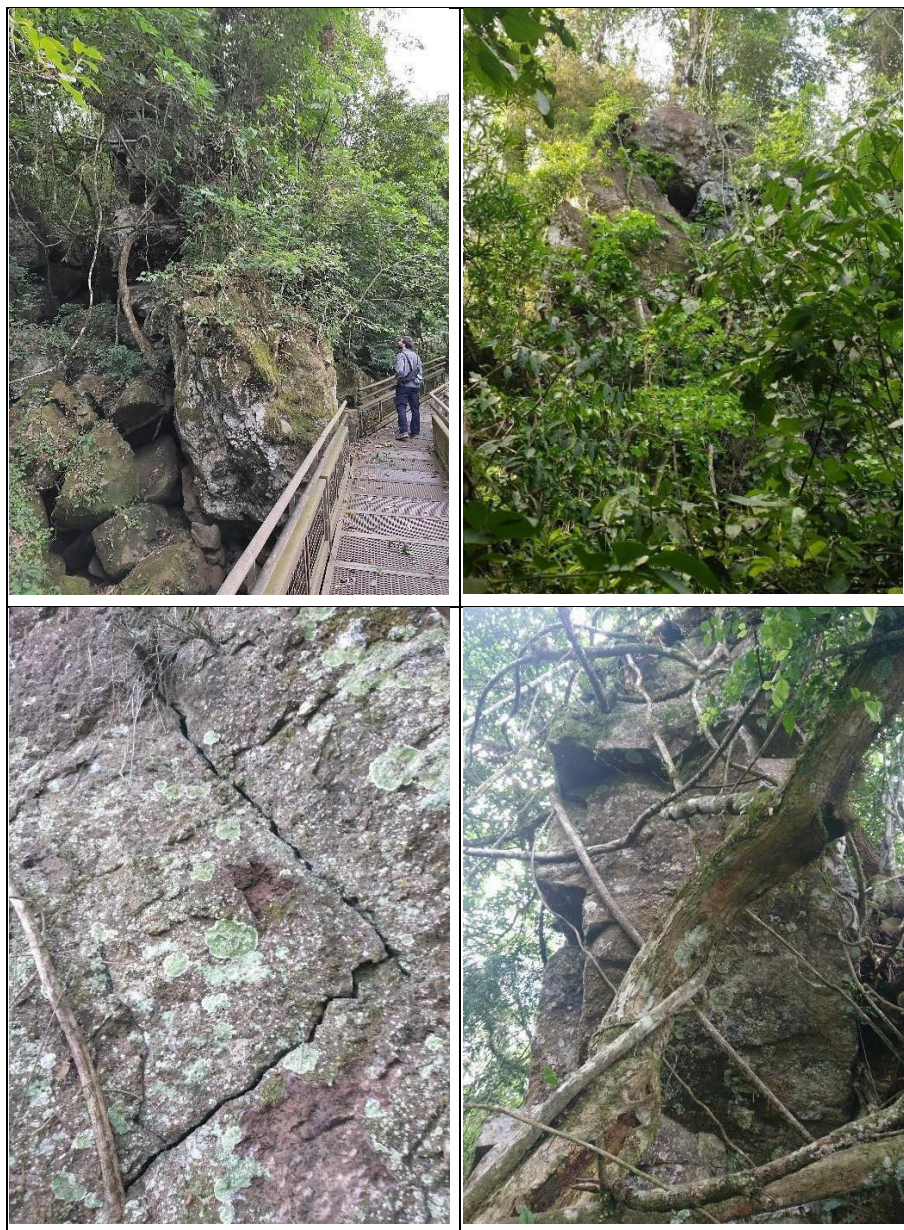
En el sector comprendido entre el mirador del Salto Bossetti y la escalera por la cual se accede al mismo, se estableció un primer punto de relevamiento geomecánico del macizo rocoso, denominado Estación N°1. Tras un análisis geológico y morfológico preliminar, fueron seleccionados dos sectores del macizo rocoso, con presencia de taludes verticales a subverticales, con alturas de entre 8 y 12 metros (Fig. A1.1).

Figura A1.1. Arriba: Vista generales de los afloramientos. Abajo: Detalle del macizo rocoso.

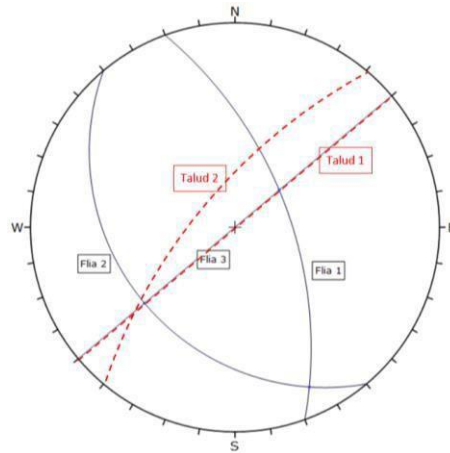
Figura A1.2. diagrama estereográfico, indicando la orientación de las tres familias de discontinuidades y de los dos taludes relevados

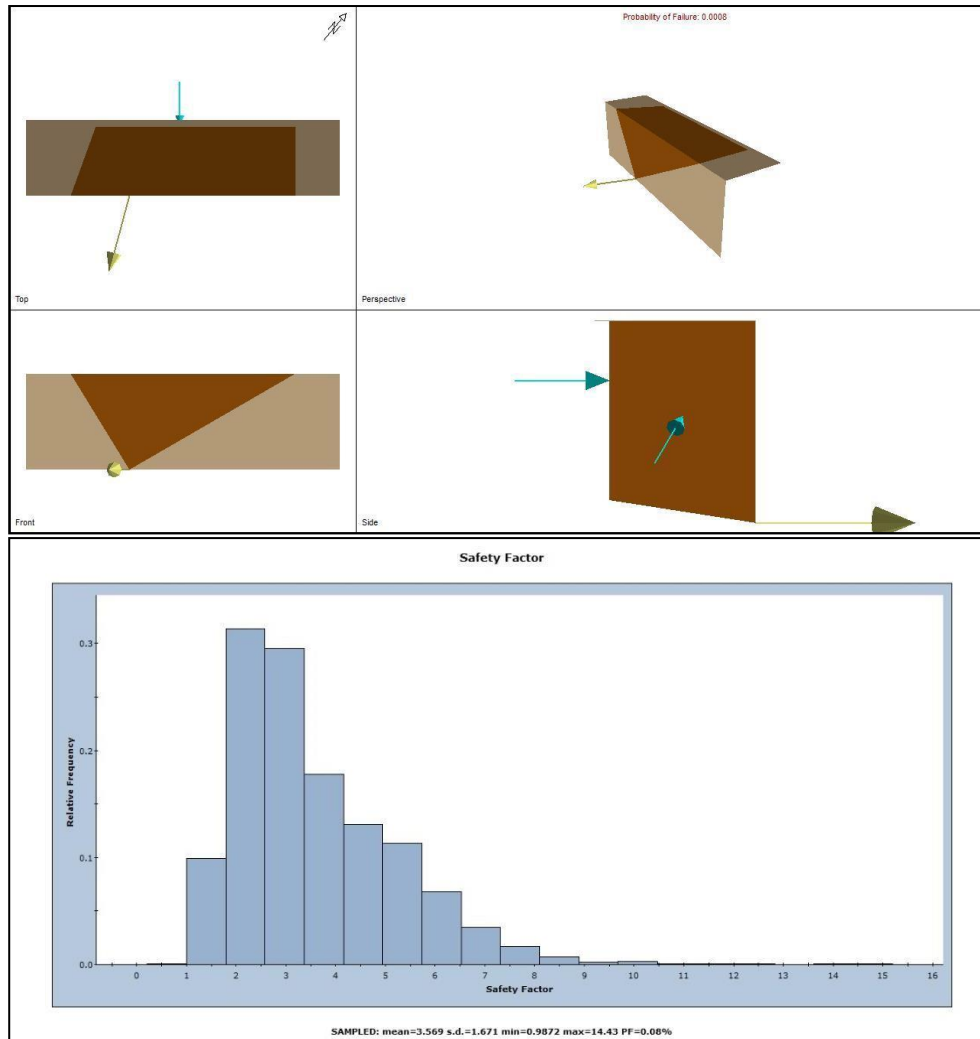
Aplicando estos parámetros por demás conservadores, se obtuvo una probabilidad de falla por deslizamiento en cuña del 0,08%, con un factor de seguridad de 2,35 (Fig. A1.3).

Por lo tanto, se descarta la posibilidad de que pudiesen manifestarse eventos de remoción en masa de relevancia en el sector analizado.

Figura A1.3. Análisis probabilístico de estabilidad por rotura en cuña, mediante el método de equilibrio límite.

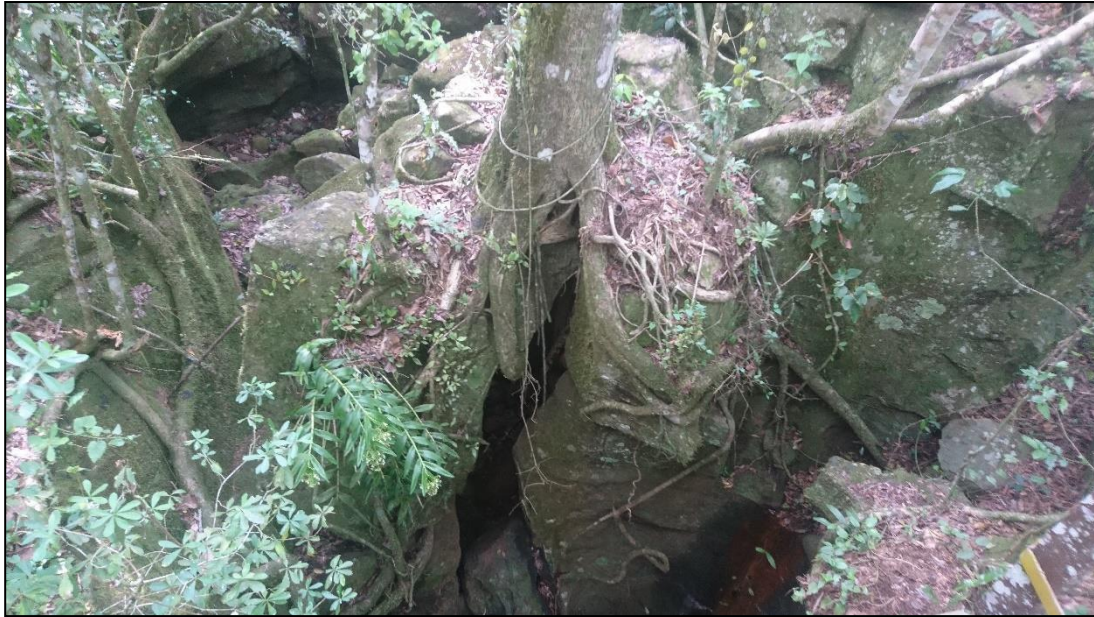
*Figura A1.9. Ejemplo, dentro del propio Circuito Inferior, de la capacidad de retención y estabilización del terreno que poseen algunas especies arbóreas, a través de sus raíces.*

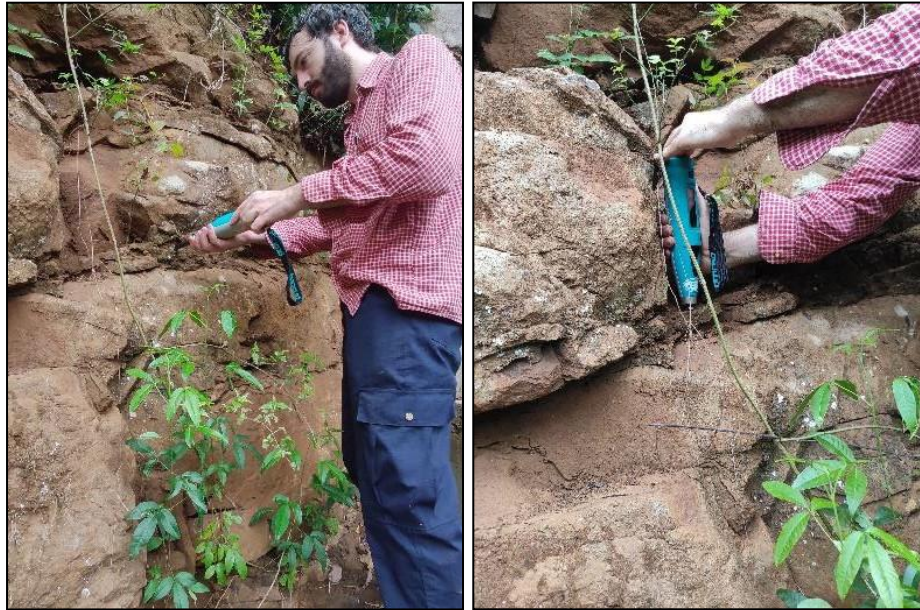
Se reconocieron tres familias de discontinuidades. Dos de ellas se corresponden con diaclasas, mientras que la tercera (familia 3), presenta evidencias de cizallamiento. Estas estructuras se encuentran interconectadas, formando bloques de geometría prismática a cúbica. La **resistencia de las paredes (JCS)**, estimada mediante piqueta geológica, presenta valores en el entorno de los 100 MPa (R4-R5), para las familias 1 y 2, mientras que la tercera familia presenta resistencias dentro del rango de los **25 a 50 MPa (R3)**. A partir de ensayos ejecutados con esclerómetro de Schmidt, sobre las paredes de esta última familia, se obtuvieron valores medios de unos **40 MPa**, con un **r medio de 26,5 y una desviación estándar de 13,2**.

Figura A1.13. Medidas de resistencia mediante esclerómetro de Schmidt marca Proceq, modelo RockSchmidt tipo L.

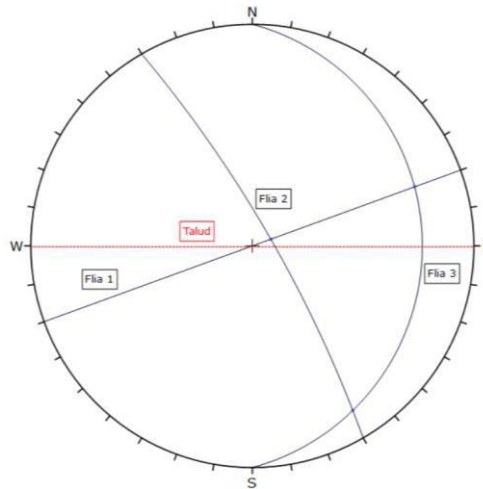
Figura A1.14.

En la Figura A1.14 se expone un diagrama estereográfico, indicando la orientación de las tres familias de discontinuidades y de los dos taludes relevados.
