## STUDI ANALISIS KEGAGALAN KOMUNIKASI POINT TO POINT PADA PERANGKAT TRANSMISI NEC PASOLINK V4

**Abstrak** - Pada penelitian ini terdapat dua studi kasus yang akan dibahas yaitu kegagalan komunikasi point to point link JKT\_06A330 ITC BSD facing JKT\_06B1052 IBS BSD Junction dan kegagalan komunikasi point to point link JKT\_06N412 Klebet kemiri facing JKT\_06N411 Kampung kelapa. Peneliti menganalisis penyebab kegagalan tersebut dengan melakukan perbandingan nilai receive level (RSL) yang dapat dimonitoring lewat PNMT ketika terjadi gangguan dan setelah dilakukan perbaikan, dengan menggunakan metode perhitungan secara empiris ( rumus) dan dengan menggunakan software ( menggunakan Pathloss).

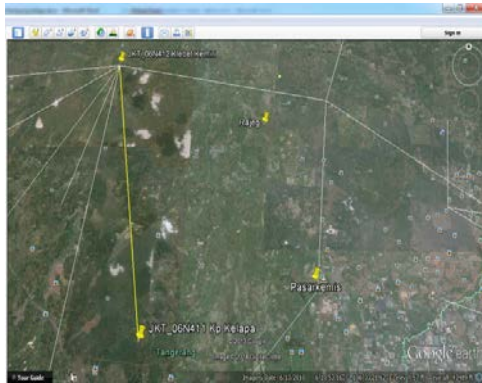
Gambar 4.13 Topologi link JKT\_06N411 Kampung kelapa facing JKT\_06N412 Klebet kemiri melalui *goolge earth*.

Pada tampilan *goolge earth* jarak kedua site 10.13 Km
