EVALUACIÓN DE DAÑOS SUPERFICIALES Y CAPACIDAD ESTRUCTURAL DEL PAVIMENTO UTILIZANDO EL ÍNDICE DE CONDICIÓN DEL PAVIMENTO Y LA DEFLECTOMETRÍA, DE LAS CALLES Y AVENIDAS DEL CASCO URBANO DEL DISTRITO DE SANTA ROSA, PROVINCIA DE CHICLAYO, DEPARTAMENTO DE LAMBAYEQUE-2019

**TESIS PARA OPTAR EL TÍTULO DE
INGENIERO CIVIL AMBIENTAL**

LEYDI LALESHKA CHANAME CERNA

Chiclayo, 2021

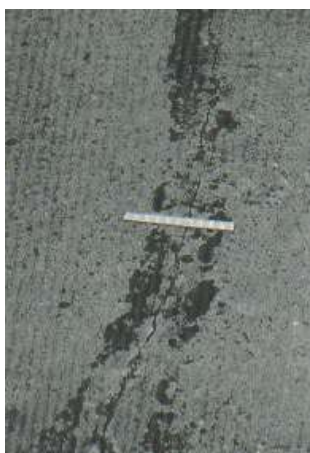
Dividen la losa en dos o tres pedazos y son causadas por repetición de las cargas de tránsito y alabeo por gradiente térmico o de humedad.

Ilustración 84: Grietas lineales de baja severidad

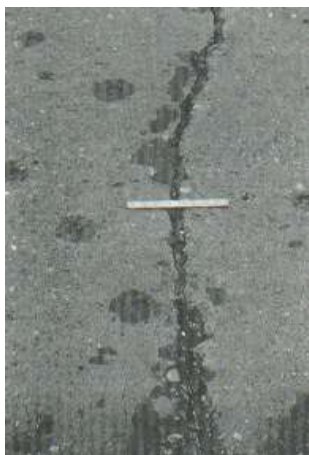
Ilustración 85: Grietas lineales de media severidad

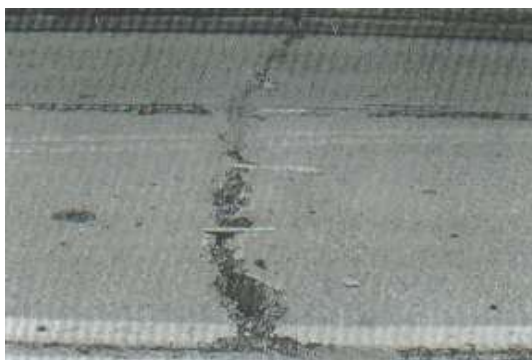
Ilustración 86: Grietas lineales de alta severidad

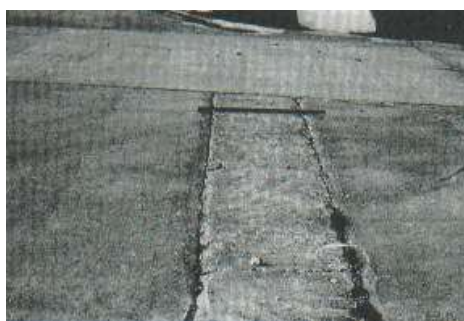
Ilustración 88: Parche grande y acometidas de servicios públicos de media severidad

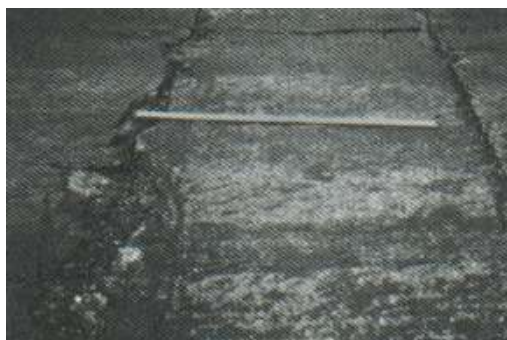
Ilustración 89: Parche grande y acometidas de servicios públicos de alta severidad

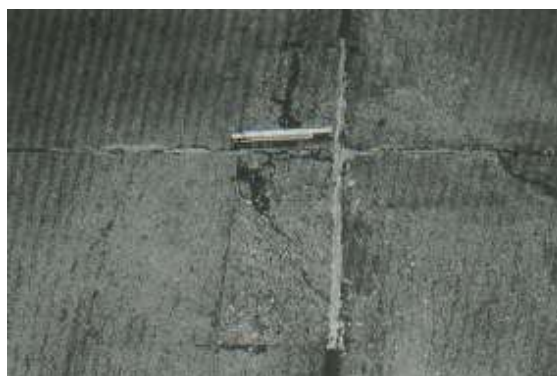
Ilustración 92: Parche pequeño de alta severidad

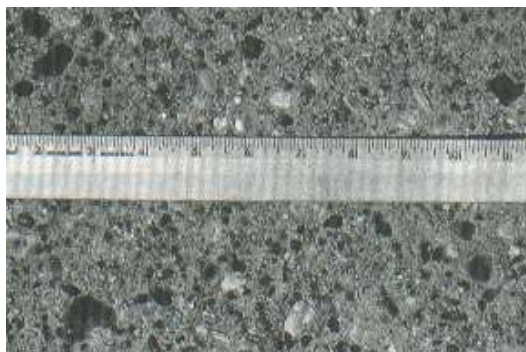
Debido a aplicación repetida de cargas del tránsito. Cuando los agregados en la superficie se vuelven suaves al tacto, se reduce la adherencia con las llantas. Este tipo de daño se reporta cuando el resultado de un ensayo de resistencia al deslizamiento es bajo o ha disminuido significativamente respecto a evaluaciones previas.

Ilustración 93: Pulimento de agregados

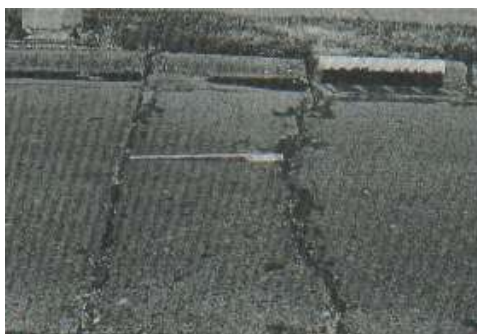
Es un área localizada de la losa que está rota en pedazos. Toma muchas formas y figuras, pero, usualmente, está definido por una grieta y una junta o dos grietas muy próximas con 1.52 m entre sí. Se origina por repetición de cargas pesadas, el espesor inadecuado de la losa, pérdida de soporte de la fundación o deficiencia localizada de construcción del concreto.

Ilustración 96: Punzonamiento de baja severidad

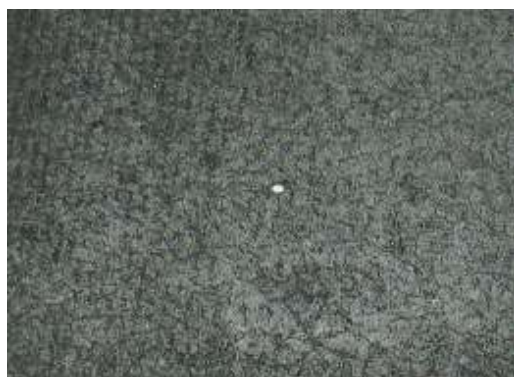
Red de grietas superficiales, finas o capilares, que se extienden en la parte superior de la superficie del concreto. Tienden a interceptarse en ángulos de 120 grados. Ocurre por exceso de manipulación en el terminado y puede producir el descamado (rotura de la superficie de la losa a una profundidad aproximada de 6.0 mm a 13.0 mm).

Ilustración 99: Desconchamiento, mapa de grietas, craqueado de baja severidad

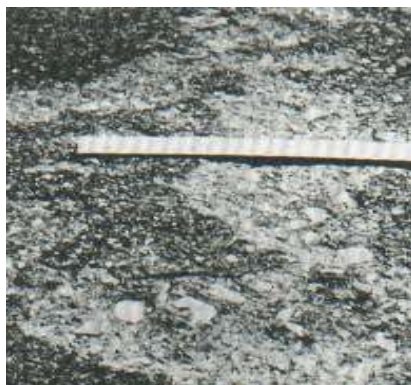
Ilustración 100: Desconchamiento, mapa de grietas, craqueado de media severidad

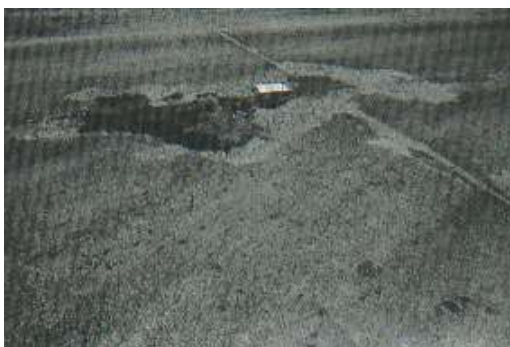
Ilustración 101: Desconchamiento, mapa de grietas, craqueado de alta severidad

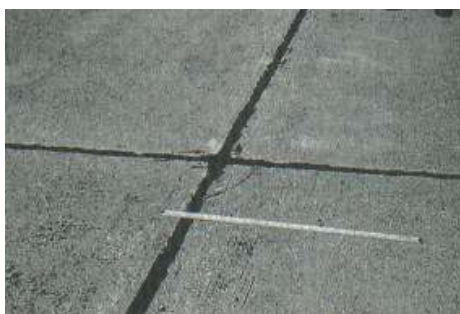
Es la rotura de la losa a aproximadamente 0.6 m de la esquina. Usualmente buza hacia abajo para interceptar la junta. Un descascaramiento menor que 127 mm medidos en ambos lados desde la grieta hasta la esquina no deberá registrarse.

Ilustración 103: Descascaramiento de baja severidad

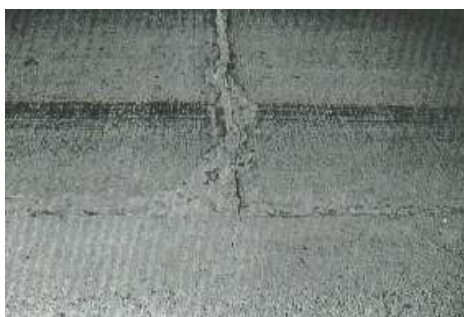
Ilustración 104: Descascaramiento de media severidad

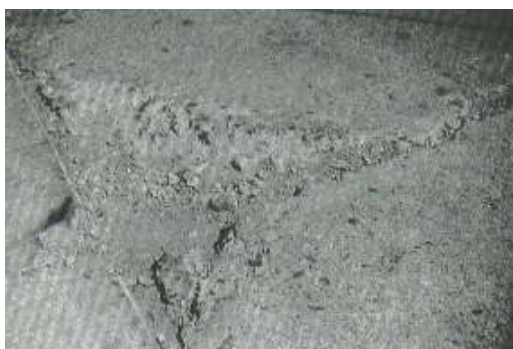
Ilustración 105: Descascaramiento de alta severidad

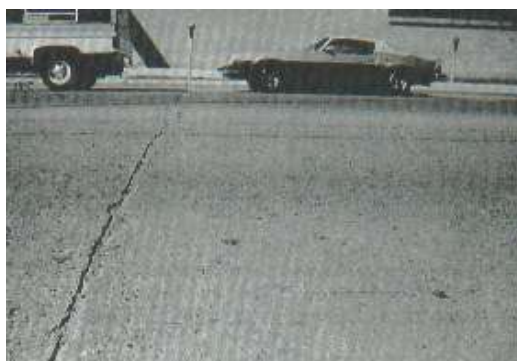
Es la rotura de los bordes de la losa en los 0.60 m de la junta. No se extiende verticalmente pues intercepta la junta en ángulo.

Ilustración 106: Descascaramiento de baja severidad

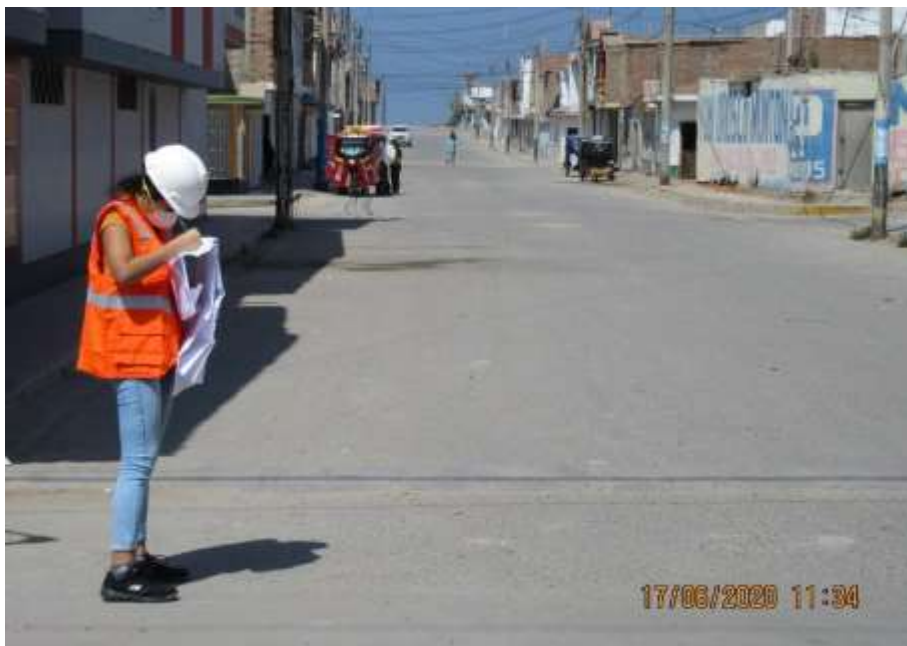
Reconocimiento de campo: Identificación del tipo de pavimento existente en las vías de las calles y avenidas del casco urbano del distrito de Santa Rosa
