**EVALUACIÓN DEL ESTADO SUPERFICIAL Y ESTRUCTURAL EN
ZONAS CRÍTICAS DEL PAVIMENTO FLEXIBLE EN EL DISTRITO
DE PÍTIPO, PROVINCIA DE FERREÑAFE, DEPARTAMENTO DE
LAMBAYEQUE EN EL AÑO 2019**

**TESIS PARA OPTAR EL TÍTULO DE
INGENIERO CIVIL AMBIENTAL**

LUIS FERNANDO RIOJAS SANTAMARIA

Chiclayo, 2021

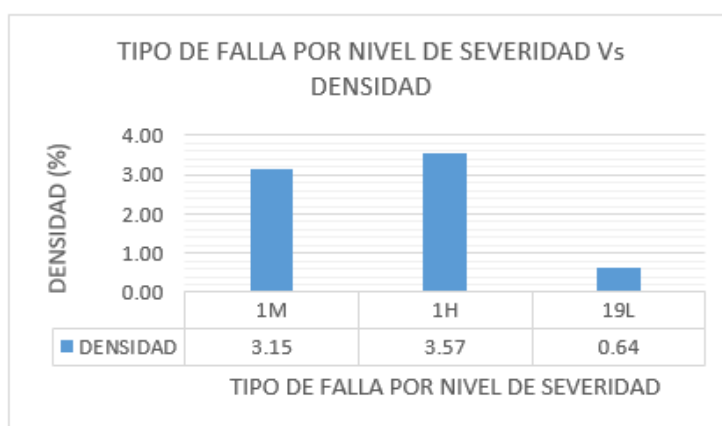
Gráfico 4. Incidencia de falla U1

Como se observa en la tabla N°28. Se obtuvieron 3 valores deducidos: 49, 34, 2.15. Un máximo valor deducido corregido CDV= 62, obteniendo una calificación de PCI=38, la cual se considera un estado de pavimento Malo.

Según el tipo de falla 1H presenta mayor incidencia con un indicador de 3.57%

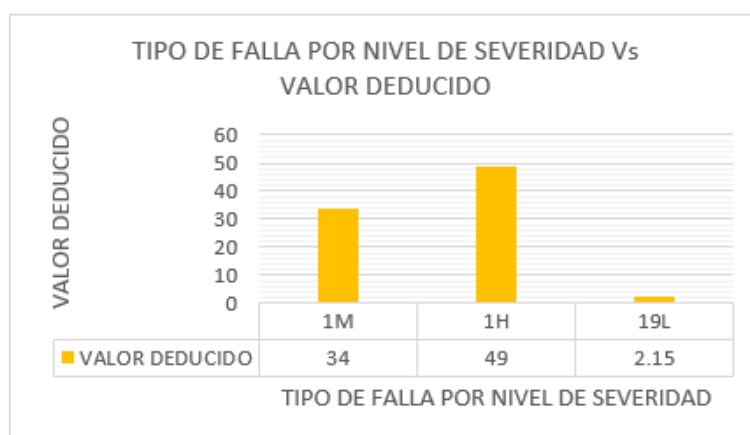
Gráfico 5. Incidencia de valor deducido U1

Según el tipo de falla 1H presenta mayor incidencia con un VD=49

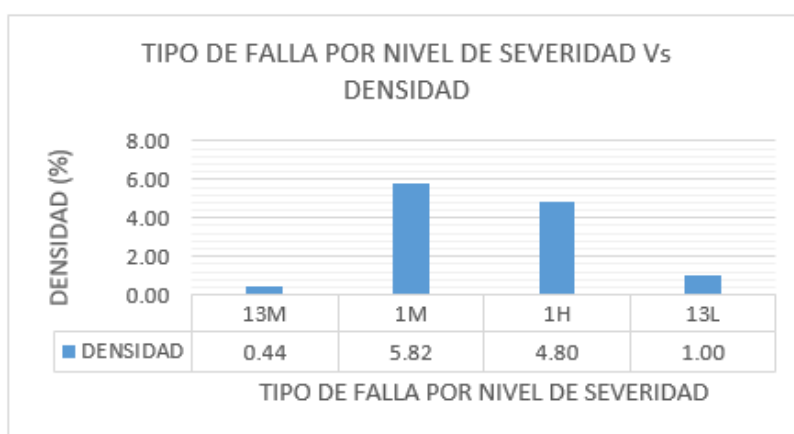
Gráfico 6. Incidencia de falla U2

En la tabla N°29 se observan 4 valores deducidos: 42, 40, 20 y 10, con máximo valor deducido corregido CDV=73, obteniendo una calificación de PCI=27, por ello se considera un estado de pavimento Malo.

Según el tipo de falla 1M presenta mayor incidencia con un indicador de 5.82%

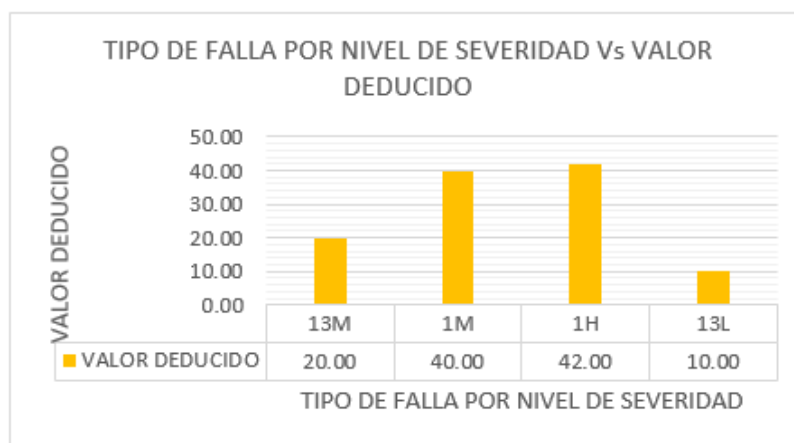
Gráfico 7. Incidencia de valor deducido U2

Según el tipo de falla 1H presenta mayor incidencia con un VD= 42

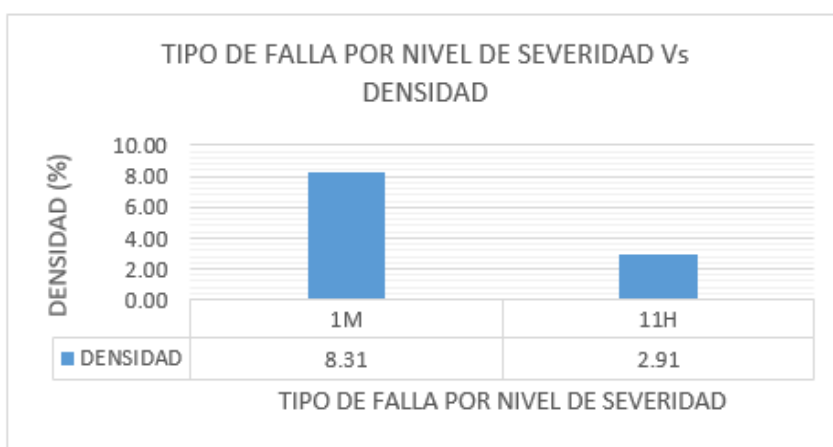
Gráfico 8. Incidencia de falla U3

En la tabla N°30 se observan 2 valores deducidos: 43.5 y 29, con máximo valor deducido corregido de 54, obteniendo una calificación de PCI=46, la cual se considera un estado de pavimento Regular.

Según el tipo de falla 1M presenta mayor incidencia con un indicador de 8.31%

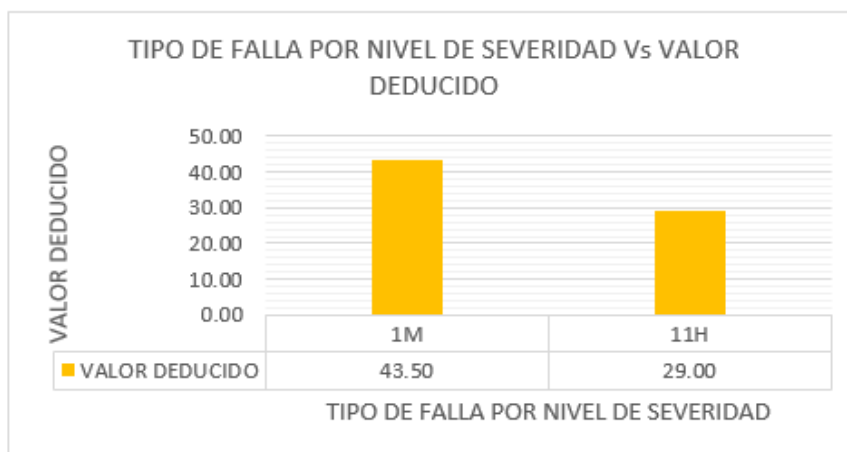
Gráfico 9. Incidencia de valor deducido U3

Según el tipo de falla 1M presenta mayor incidencia con un VD=43.5

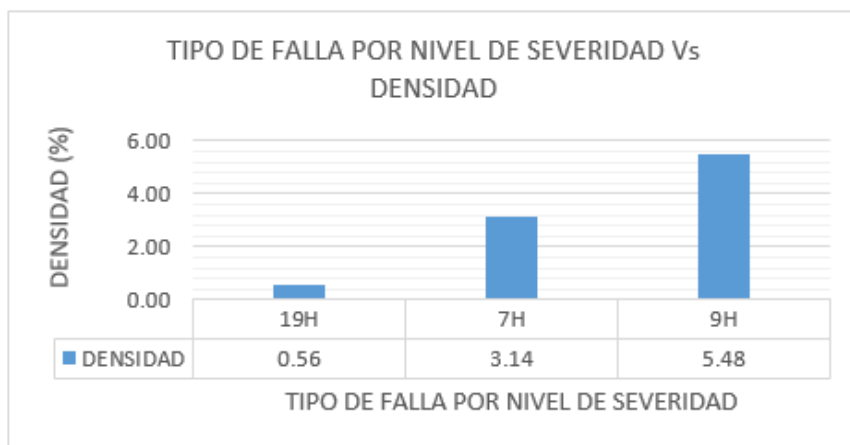
Gráfico 10. Incidencia de falla U4

En la tabla N°31 se puede observar que se obtuvieron 3 valores deducidos: 14, 13 y 9.5 con un CDV= 22.2, obteniendo una calificación de PCI=77.8, la cual se considera un estado de pavimento Muy Bueno.

Según el tipo de falla 9H presenta mayor incidencia con un indicador de 5.48%

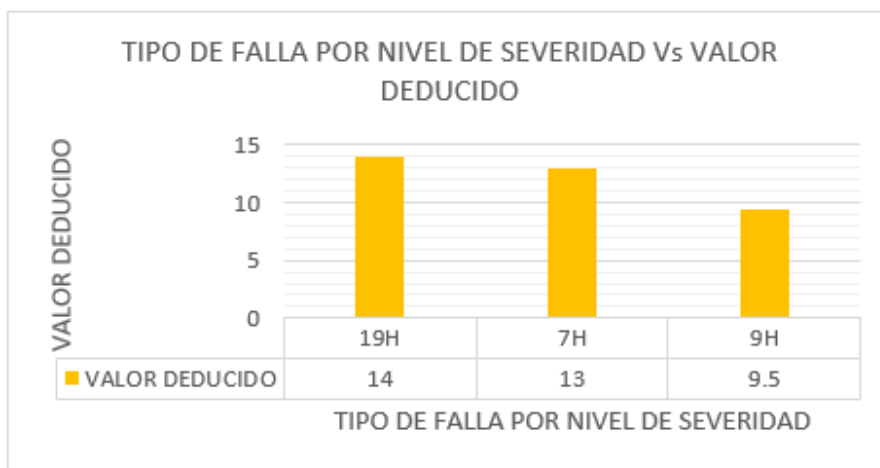
Gráfico 11. Incidencia de valor deducido U4

Según el tipo de falla 19H presenta mayor incidencia con un VD= 14

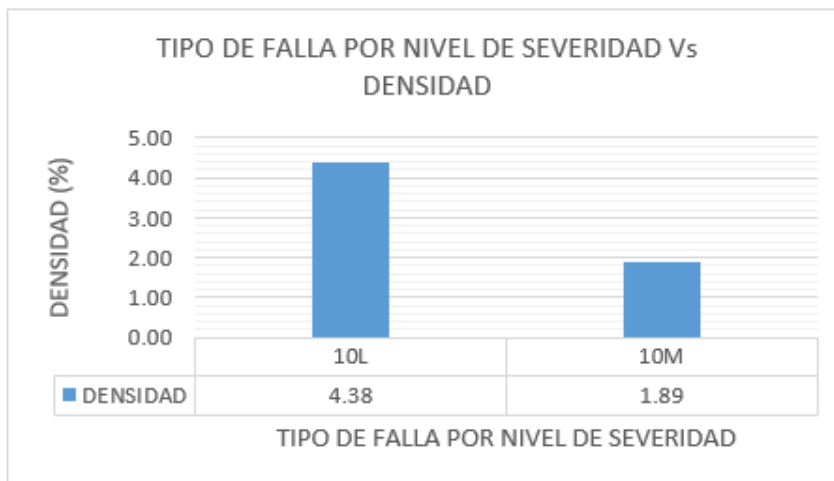
Gráfico 12. Incidencia de falla U7

Como se muestra en la tabla N°32. Se obtuvieron 2 valores deducidos: 5.9 y 4.5. Un máximo valor deducido corregido de 10, obteniendo una calificación de PCI=90, por ello se considera una condición de pavimento Excelente.

Según el tipo de falla 10L presenta mayor incidencia con un indicador de 4.38%

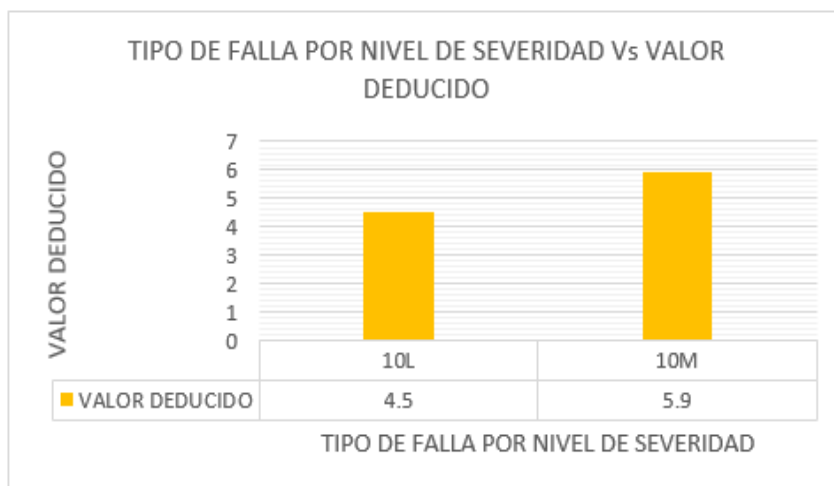
Gráfico 13. Incidencia de valor deducido U7

Según el tipo de falla 10M presenta mayor incidencia con VD= 5.9

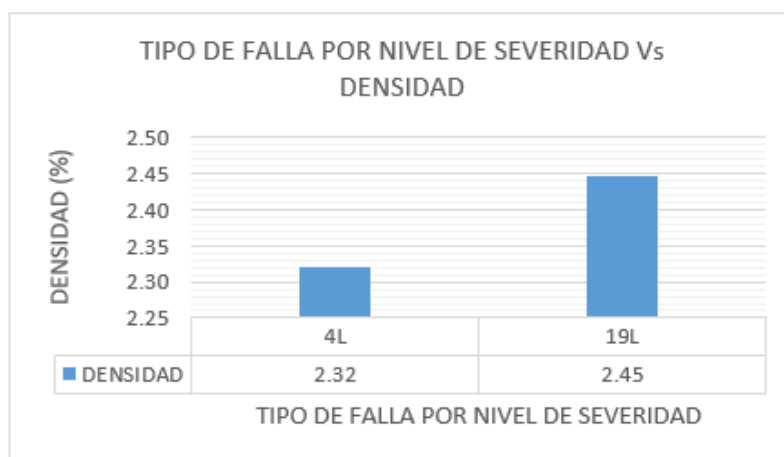
Gráfico 14. Incidencia de falla U8

Como se muestra en la tabla N°33. Se obtuvieron 2 valores deducidos: 6 y 4.5. Un máximo valor deducido corregido de 10.1, obteniendo una calificación de PCI=89.9, por ello se considera una condición de pavimento Excelente.

Según el tipo de falla 19L presenta mayor incidencia con un indicador de 2.45%

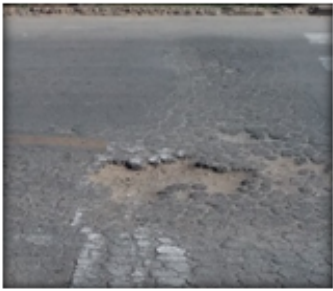
-				
		1-Parches de corte utilitario: Debido a parches colocados después de realizar trabajos de corte en el pavimento.	ALTO	SUSTITUCION DEL PARCHE	COLOCACIÓN DE UNA NUEVA CAPA DE RODADURA.	6.64 m ²	
7	HUECOS	Estos huecos son ocasionados por un conjunto de factores como: mezclas de baja calidad en la superficie, mal diseño en la capa de base o de la subrasante, o también cuando se ha originado la condición de piel de cocodrilo de alta severidad.	BAJO	BACHEO SUPERFICIAL	TRATAMIENTO AISLADO EN MANTENIMIENTO RUTINARIO	1.56 m ²

MEDIO	BACHEO SUPERFICIAL	TRATAMIENTO AISLADO Y NUEVA CAPA DE RODADURA(CARPETA) PARA EL REFUERZO EN EL TRAMO AFECTADO	5.35 m ²

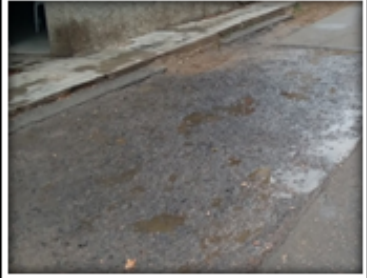
-				
3	DESPRENDIMIENTO DE AGREGADOS	Debido a las cargas de tráfico especialmente el vehículo de oruga, la pérdida de agregados debido al derramamiento de aceite de vehículos, diseño de mezclas inadecuadas y baja calidad en la adherencia entre agregado-asfalto.	-

-				
			ALTO	BACHEO SUPERFICIAL	COLOCACIÓN DE UNA NUEVA CAPA DE RODADURA (CARPETA O TRATAMIENTO	36.23 m2

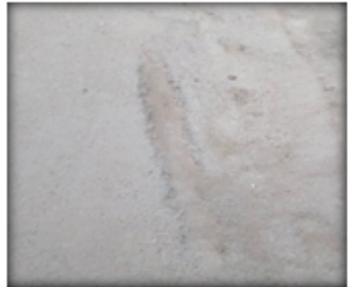
-				
			-				
2	AHUELLAMIENTO	<p>-Compactación insuficiente del paquete estructural, trayendo consigo la inestabilidad en las capas (bases, sub-bases).</p> <p>-Producida por exceso de ligante en riegos, espesores inadecuados y una mala calidad en los materiales</p>	BAJO	BACHEO SUPERFICIAL	TRATAMIENTO AISLADO EN MANTENIMIENTO RUTINARIO	1.72 m ²

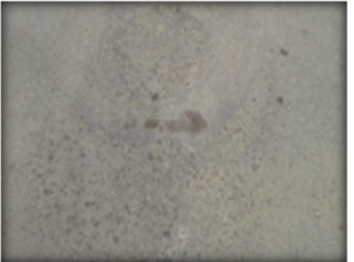
-				
			-				
3	DESPRENDIMIENTO DE AGREGADOS	Debido a las cargas de tráfico especialmente el vehículo de oruga, la pérdida de agregados debido al derramamiento de aceite de vehículos, diseño de mezclas inadecuadas y baja calidad en la adherencia entre agregado-asfalto	BAJO	SELLADO SUPERFICIAL	TRATAMIENTO AISLADO EN MANTENIMIENTO PREVENTIVO	17.34 m ²

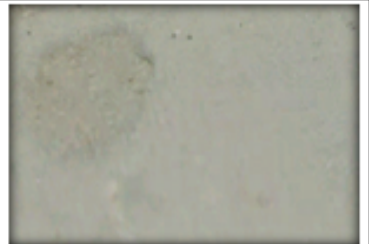
-				
			-				
2	HUECOS	Estos huecos son ocasionados por un conjunto de factores como: mezclas de baja calidad en la superficie, mal diseño en la capa de base o de la subrasante, o también cuando se ha originado la condición de piel de cocodrilo de alta severidad.	BAJO	BACHEO SUPERFICIAL	TRATAMIENTO AISLADO EN MANTENIMIENTO RUTINARIO	0.38 m ²

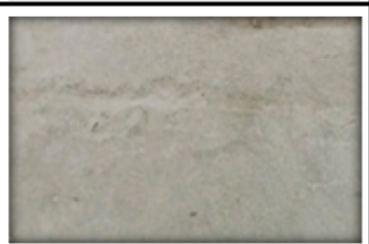
-				
			-				
3	AHUELLAMIENTO	<p>-Compactación insuficiente del paquete estructural, trayendo consigo la inestabilidad en las capas (bases, sub-bases).</p> <p>-Producida por exceso de ligante en riegos, espesores inadecuados y una mala calidad en los materiales.</p>	BAJO	BACHEO SUPERFICIAL	TRATAMIENTO AISLADO EN MANTENIMIENTO RUTINARIO	0.78 m ²

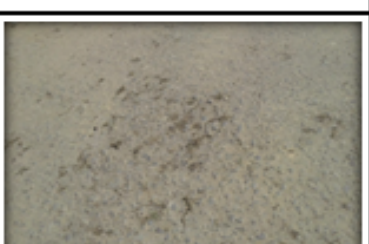
-				
			-				
4	DESPRENDIMIENTO DE AGREGADOS	Debido a las cargas de tráfico especialmente el vehículo de oruga, la pérdida de agregados debido al derramamiento de aceite de vehículos, diseño de mezclas inadecuadas y baja calidad en la adherencia entre agregado-asfalto.	BAJO	SELLADO SUPERFICIAL	TRATAMIENTO AISLADO EN MANTENIMIENTO PREVENTIVO	24.75 m ²

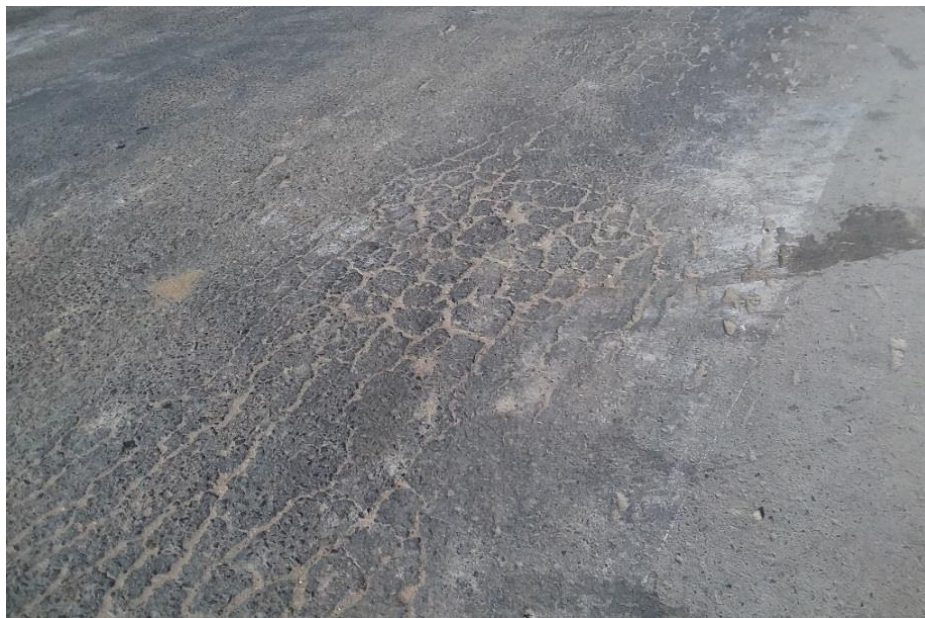
IMÁGEN N° 4.07: Calle Luis Heysen con intersección de la CA. Garcilaso de la vega y el PSJE-Pítipo, con presencia de patologías en el pavimento Flexible

PIEL DE COCODRILO

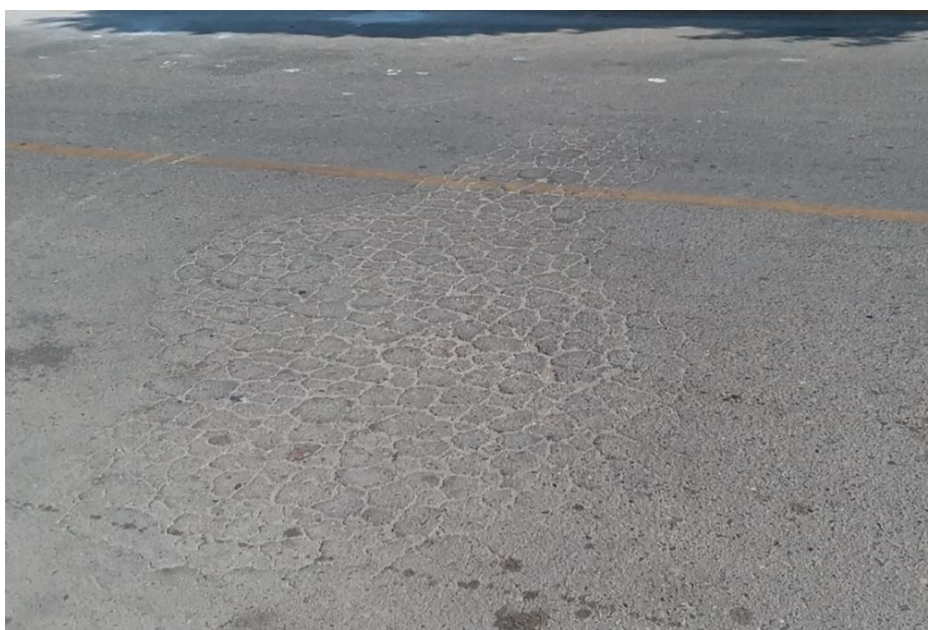
PIEL DE COCODRILO

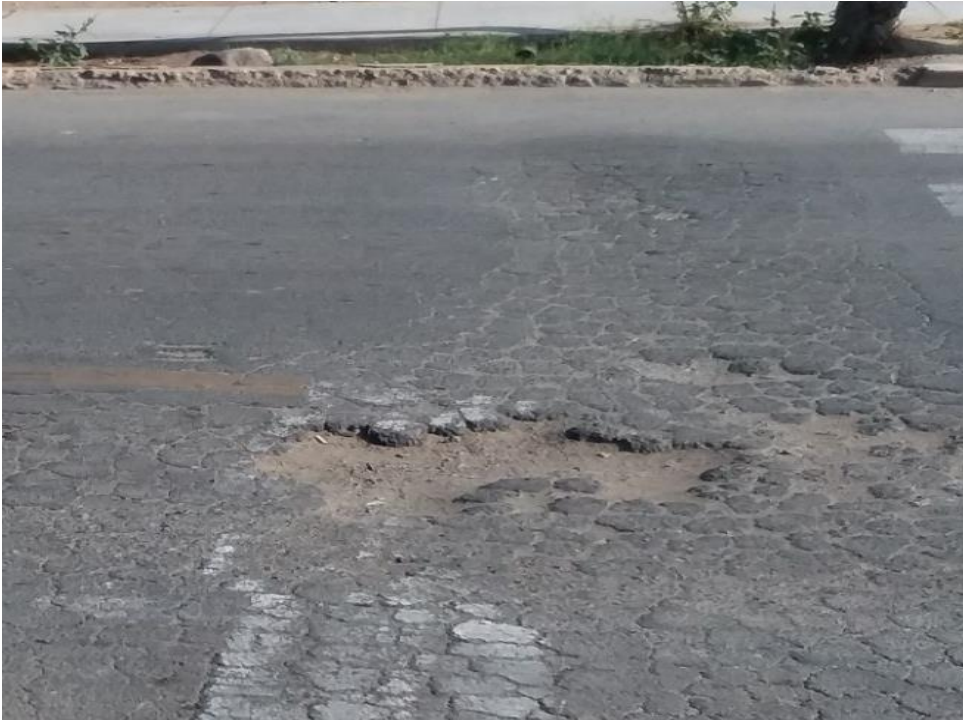
HUECO Y PIEL DE COCODRILO

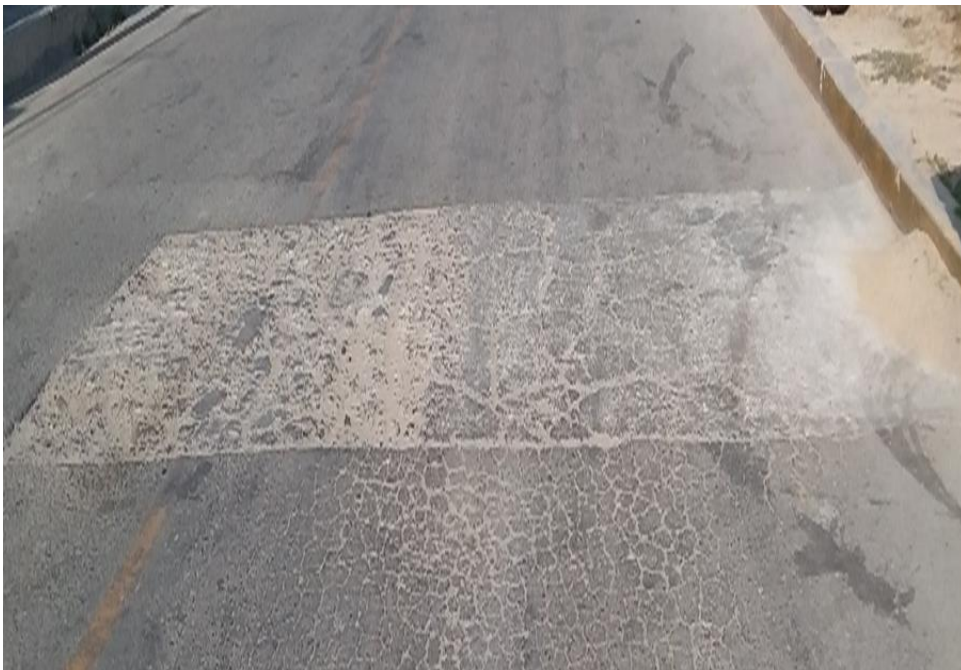
PARCHE DE CORTE UTILITARIO

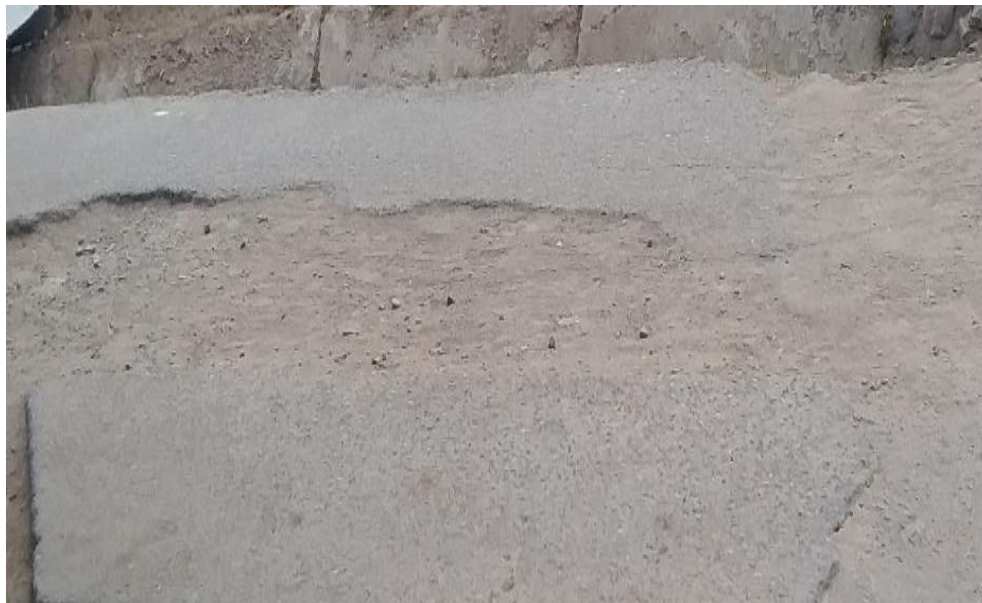
IMÁGEN N° 4.08: CA.Manuel Seoane Corrales con interseccion de la CA. Garcilaso de la vega y el PSJE-Pitipo CA. con presencia de patologias en el pavimento Flexible.

HUECO

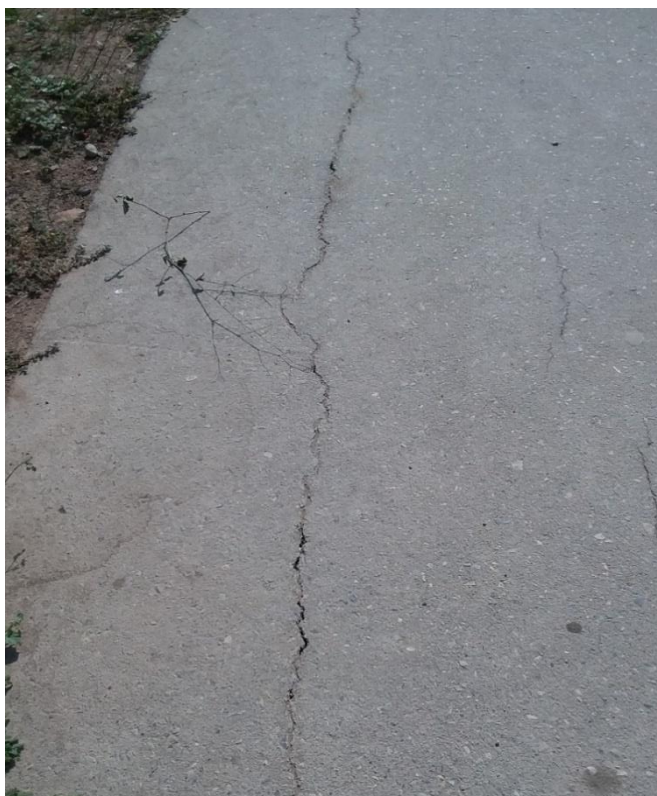
FISURA LONGITUDINAL

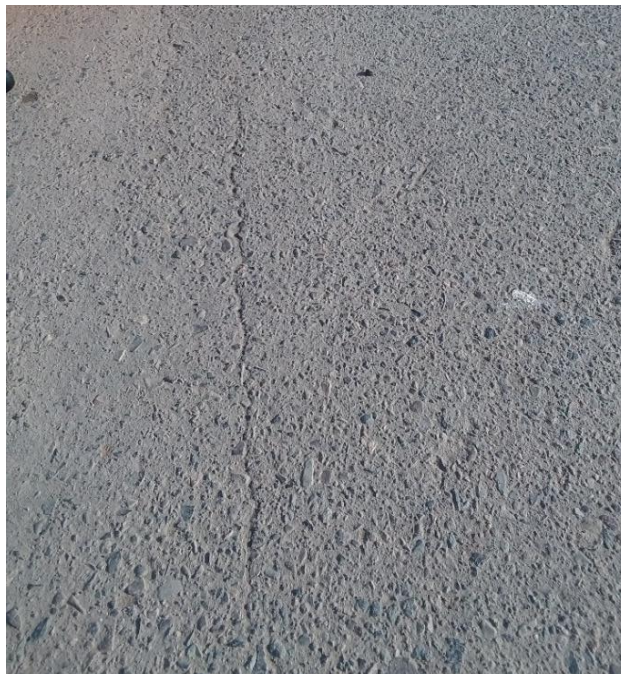
IMÁGEN N° 4.09: CA. Los Parques con interseccion de la CA. Manuel Seone Corrales y la CA. S/N, con presencia de patologias en el pavimento Flexible.

FISURA LONGITUDINAL

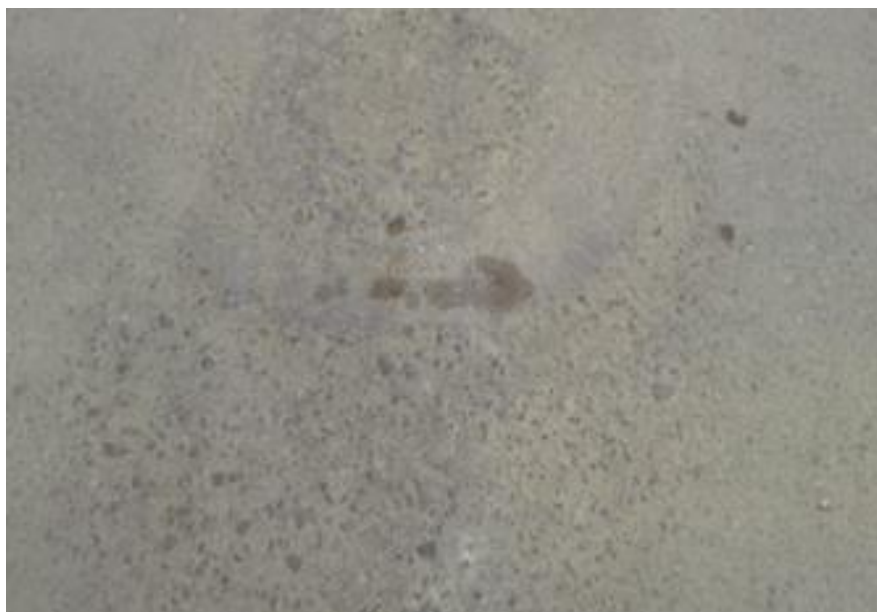
DESPRENDIMIENTO DE AGREGADOS

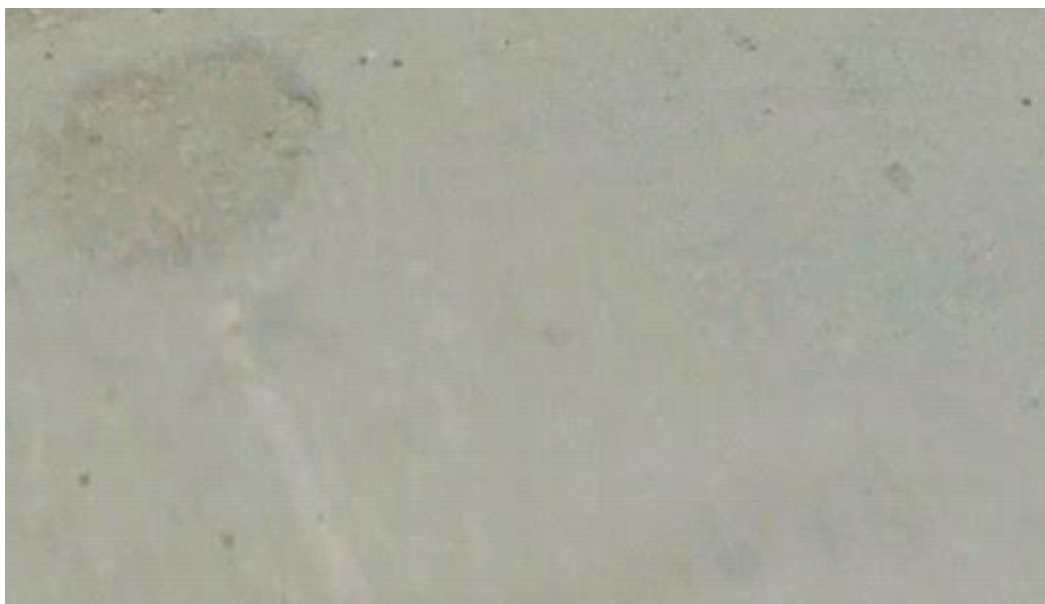
IMÁGEN N° 4.10: CA. Miguel Grau entre la CA.Garcilaso de la Vega y la CA.Los Parques, con presencia de patologías en el pavimento Flexible.

HUECO

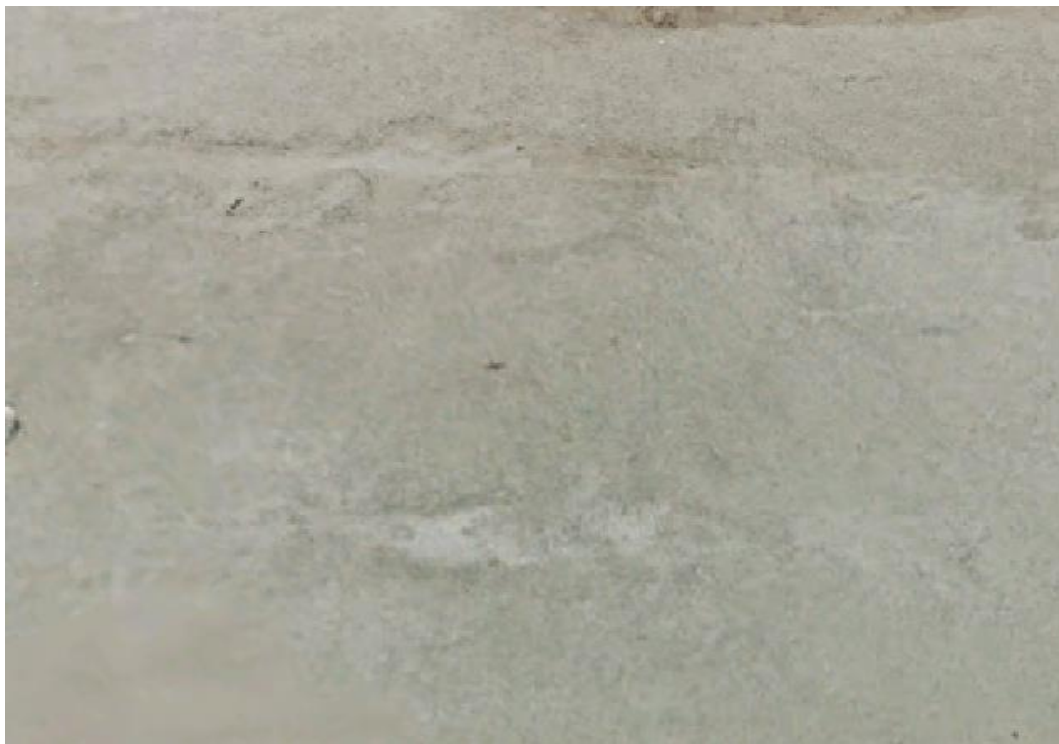
AHUELLAMIENTO

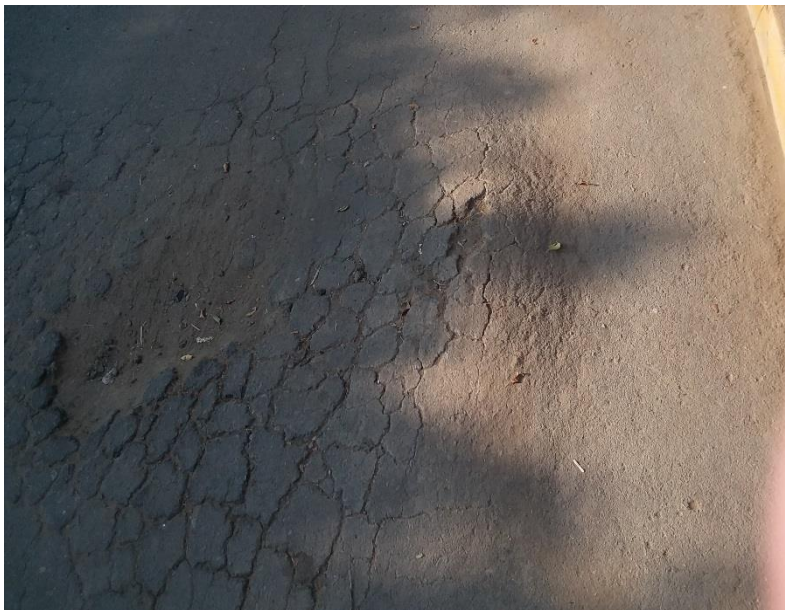
IMÁGEN N° 4.11: AV. Garcilazo de la Vega con intersección de la CA. Manuel Seoane Corrales y la CA. S/N con presencia de patologías en el pavimento Flexible.

PIEL DE COCODRILO Y HUECO

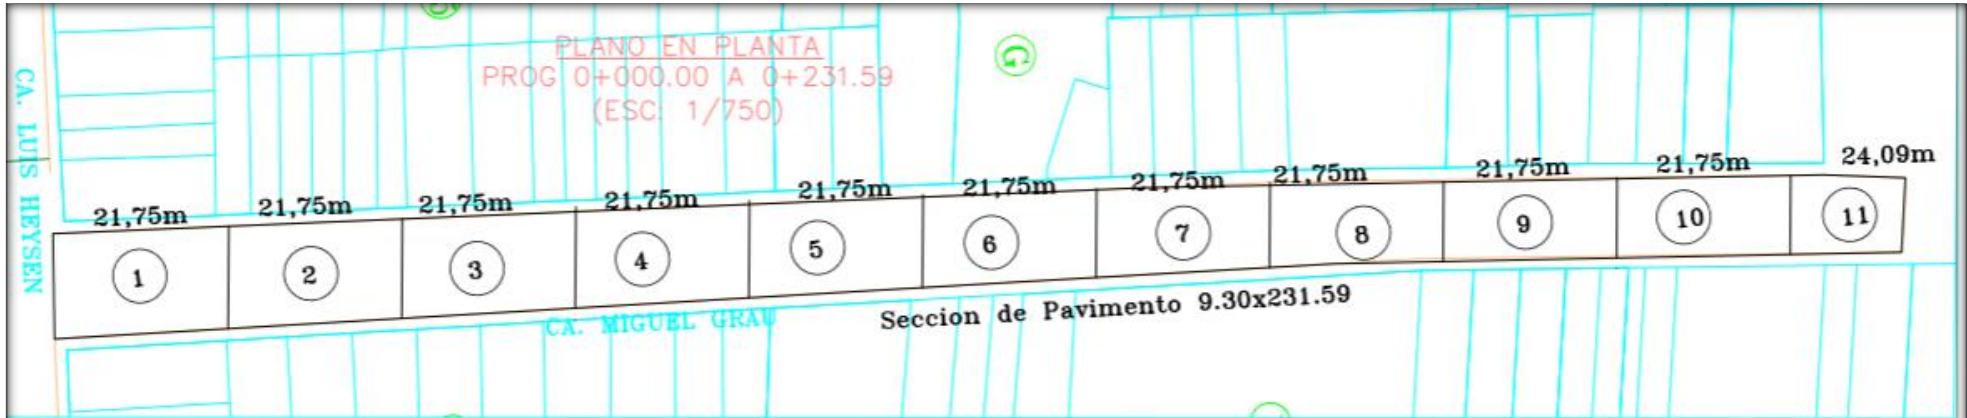
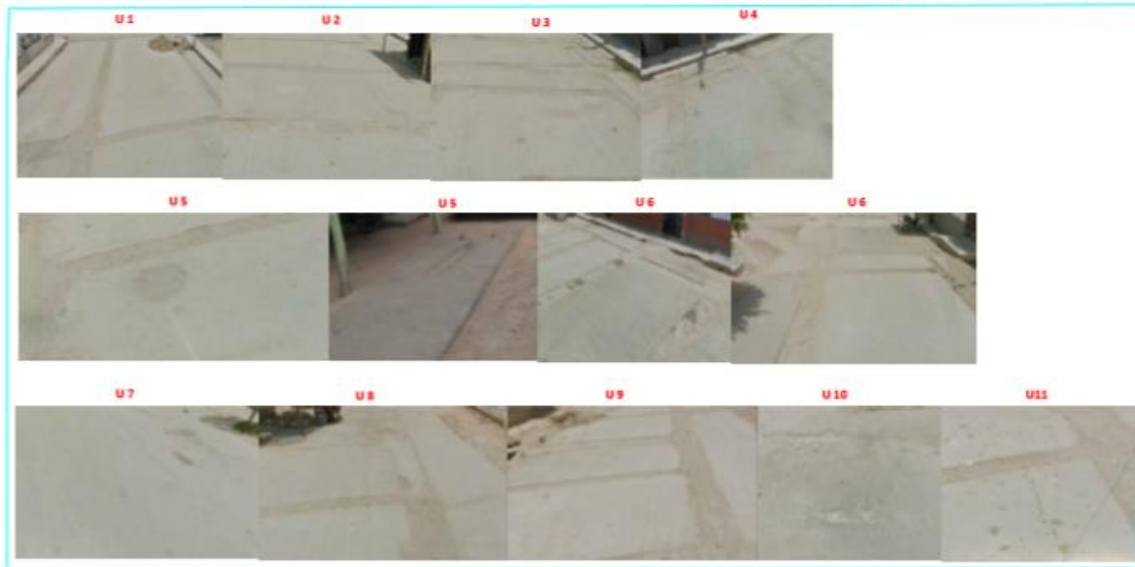
CA. MIGUEL GRAU					
UNIDAD	PROGRESIVAS	LARGO (ml)	ANCHO (ml)	AREA (m2)	REFERENCIA
Km 0+000 - 0+231.59					
1	0+000 - 0+021.75	-	-	-	
2	0+021.75 - 0+043.5	-	-	-	
3	0+043.5 - 0+065.25	-	-	-	
4	0+065.25 - 0+87.00	-	-	-	
5	0+87.00 - 0+108.75	-	-	-	
6	0+108.75 - 0+130.50	2.30	0.34	0.78	
7	0+130.50 - 0+152.25	-	-	-	
8	0+152.25 - 0+174.00	-	-	-	
9	0+174.00 - 0+195.75	-	-	-	
10	0+195.75 - 0+217.50	5.70	-	-	
		6.87	-	-	
		2.60	-	-	
		4.50	5.50	24.75	
11	0+217.5 - 0+231.59	-	-	-

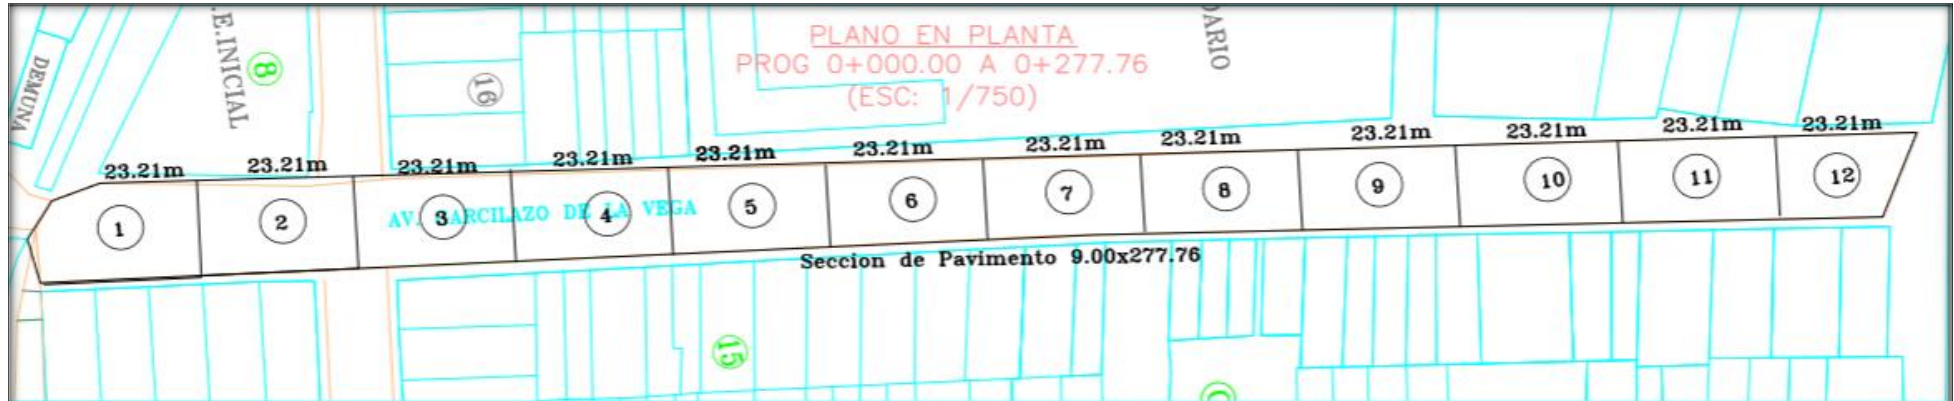
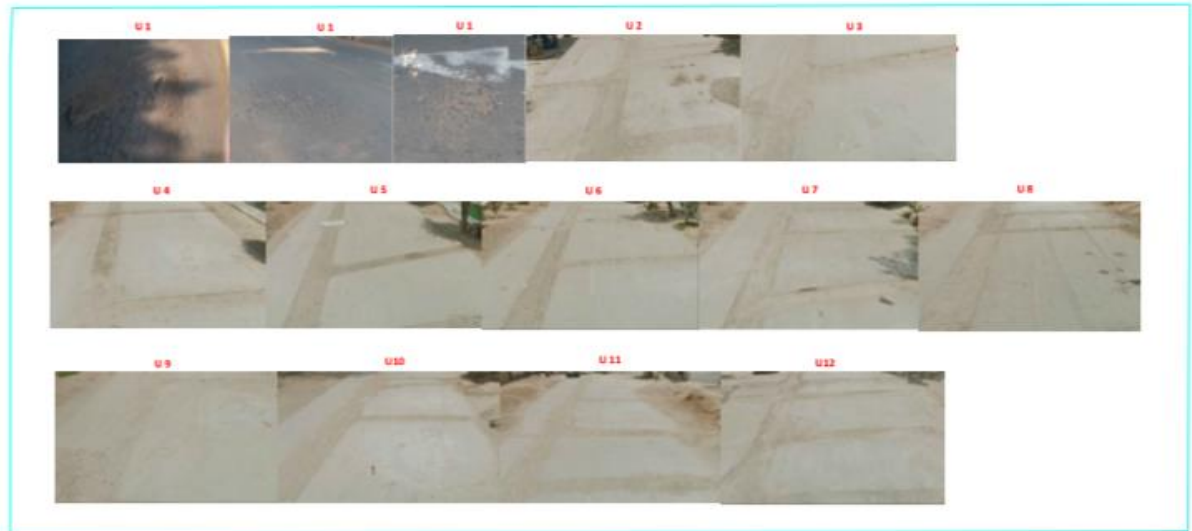
LAMINA:
P-5
 PLANO:
 PAVIMENTACION-
 CA: GARCILAZO
 DE LA VEGA

CA. GARCILAZO DE LA VEGA					
UNIDAD	PROGRESIVAS	LARGO (m)	ANCHO (m)	AREA (m2)	REFERENCIA
Km 0+000 - 0+277.76					
1	0+000 - 0+023.21	-	-	-	Paradero de Pitipo Asc- San Martin
2	0+023.21- 0+046.42	2.45	1.96	4.80	Colegio Inicial -I.E."103"
		2.35	2.52	5.92	
		0.89	0.94	0.84	
3	0+046.42- 0+069.63	-	-	-	Restaurant "Las 4 Esquinas"
4	0+069.63- 0+092.84	-	-	-	
5	0+092.84 - 0+116.05	-	-	-	Colegio Secundario- I.E."Amalia Campos de Belevan"
6	0+116.05-0+ 139.26	-	-	-	
7	0+ 139.26 - 0+162.47	-	-	-	
8	0+ 162.47 - 0+185.68	-	-	-	
9	0+ 185.68 - 0+208.89	-	-	-	
10	0+ 208.89- 0+232.10	-	-	-	
11	0+ 232.10 - 0+255.31	-	-	-	
12	0+ 255.31 - 0+277.76	-	-	-
