# UNIVERSIDAD PRIVADA ANTENOR ORREGO

**“Evaluación del estado de conservación del pavimento flexible de la avenida Víctor Andrés Belaunde, en la urbanización el Bosque-Trujillo, aplicando el método índice de condición del pavimento (PCI).”**

Al ejecutar este método en la Avenida Víctor Andrés Belaunde, considerando que consta de dos carriles con un solo sentido, el ancho de la vía es de 6,00 metros; la longitud total es de 930 metros lineales, siguiendo las indicaciones del método se dividió el área en unidades de muestra de 229,8 m<sup>2</sup>. y se evaluaron 12 unidades. En la evaluación de campo, se inspeccionó visualmente los diferentes tipos de fallas como abultamientos, hundimientos, huecos, parches, grietas longitudinales y desprendimiento de agregado, en el cual se registró su área de manera longitudinal y transversal con el uso de un flexómetro manual, una regla de aluminio. Finalmente, se determinó que el índice de condición de pavimento obtuvo un promedio de 52.02, por lo que se encuentra en un estado Regular.

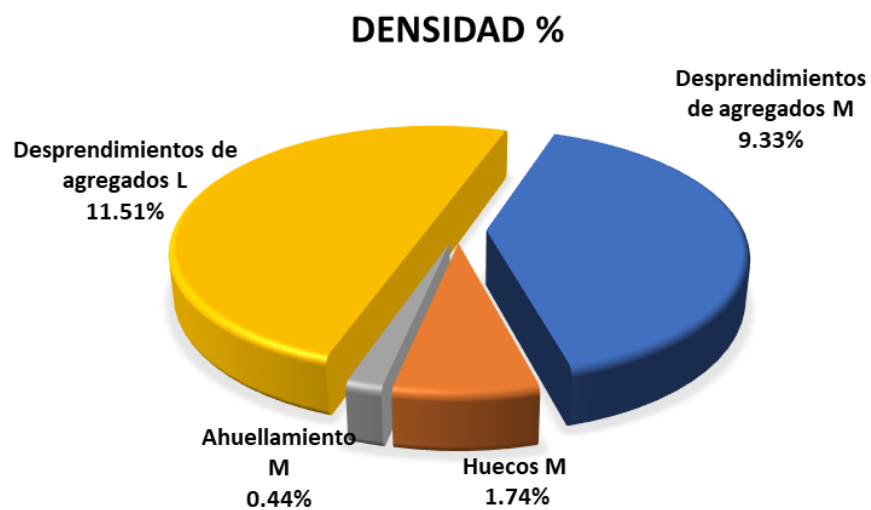
Gráfico N° 04:Densidad y severidad de fallas en UM 03

**Máximo VDC:** 52.85  
**PCI:** 47.15  
**CALIFICACIÓN:** REGULAR

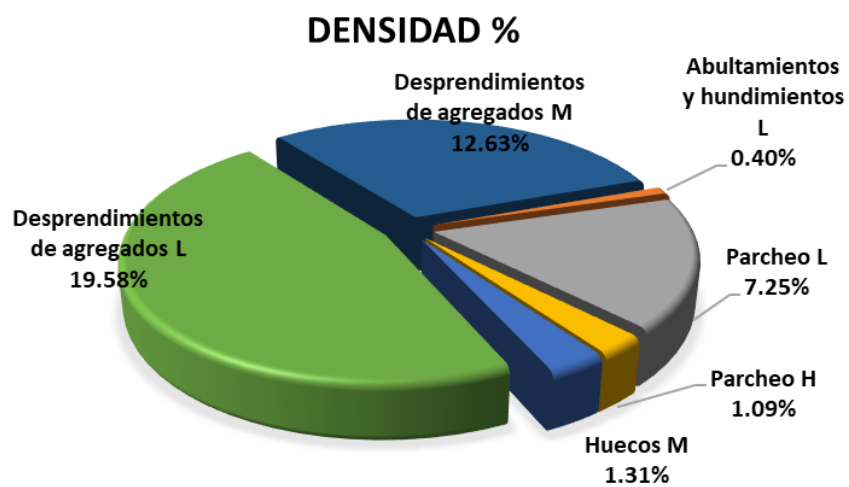
Gráfico N° 05:Densidad y severidad de fallas en UM 04

**Máximo VDC:** 45.13  
**PCI:** 54.87  
**CALIFICACIÓN:** REGULAR

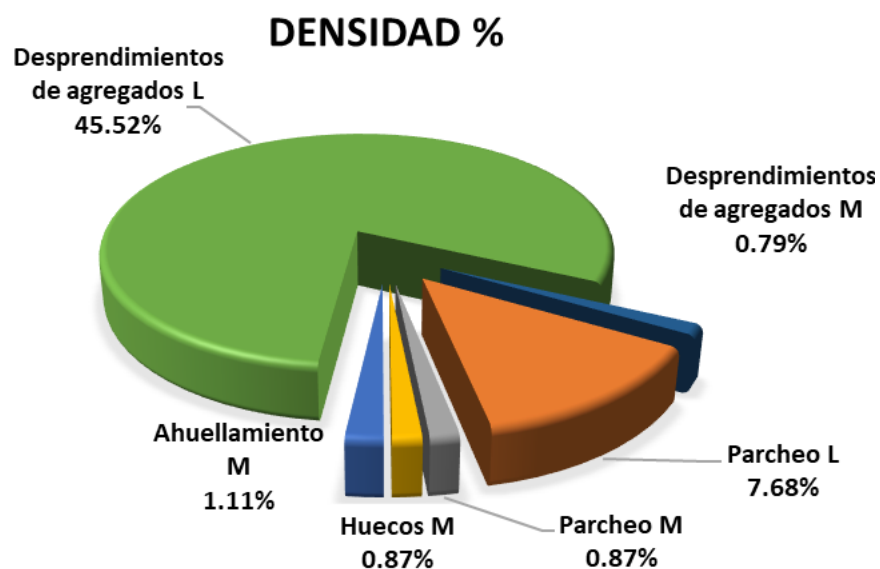
Gráfico N° 06:Densidad y severidad de fallas en UM 05

**Máximo VDC:** 58.79  
**PCI:** 41.21  
**CALIFICACIÓN:** REGULAR

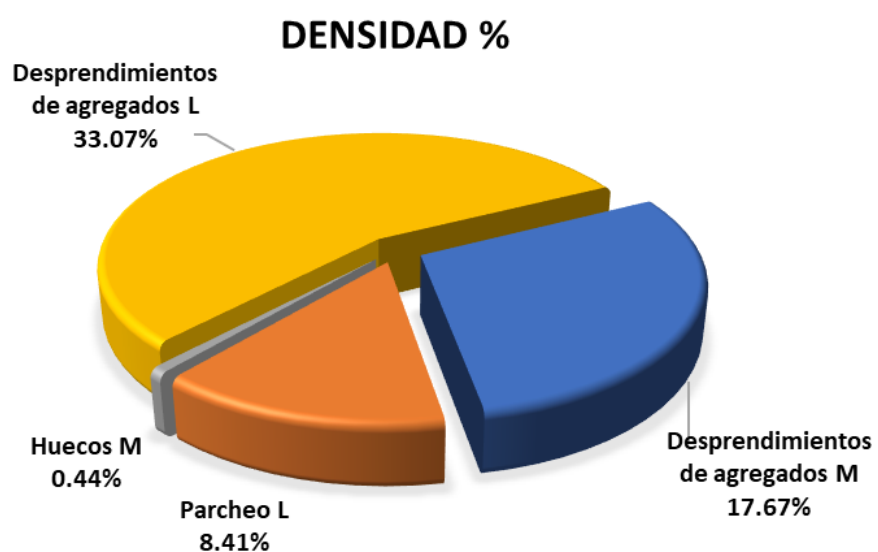
Gráfico N° 08:Densidad y severidad de fallas en UM 07

**Máximo VDC:** 55.28  
**PCI:** 44.72  
**CALIFICACIÓN:** REGULAR

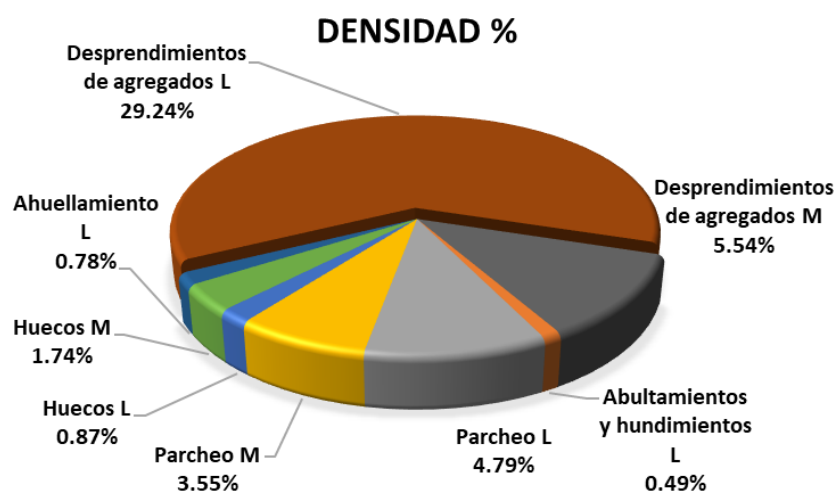
Gráfico N° 10:Densidad y severidad de fallas en UM 09

**Máximo VDC:** 65.36  
**PCI:** 34.64  
**CALIFICACIÓN:** MALO
