**UNIVERSIDAD DE HUANUCO**  
**FACULTAD DE INGENIERIA**  
**PROGRAMA ACADÉMICO DE INGENIERIA CIVIL**

**“PATOLOGÍAS DEL CONCRETO Y SU INFLUENCIA EN LA  
DURABILIDAD DE LA ESTRUCTURA DEL CERCO  
PERIMÉTRICO DE LA INSTITUCIÓN EDUCATIVA PRIMARIA N°-  
32002 VIRGEN DEL CARMEN, HUÁNUCO 2021”**

**AUTOR: Gonzales Vela, Dante Adolfo**

**2021**

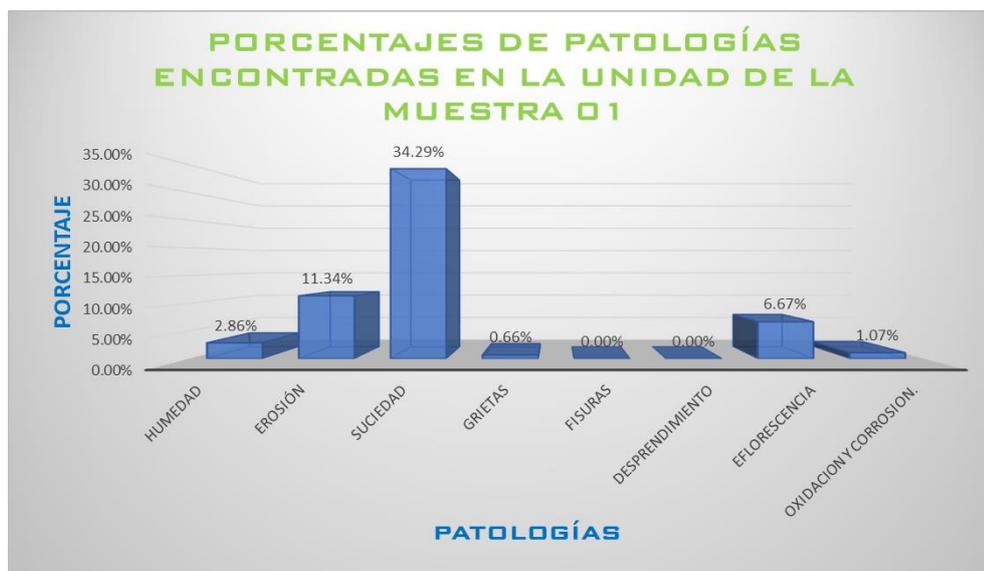
**Figura 41: Porcentaje de patologías encontradas en la unidad de muestra 01.**

En la figura N° 41 se puede observar los porcentajes de patologías encontradas en la unidad de la muestra N° 01, perteneciente al cerco perimétrico de la I.E.P. Virgen del Carmen, mediante esta ficha patología vs porcentaje se obtiene los siguientes resultados, Humedad (2.86%), Erosión (11.34%), Suciedad (34.29%), Grietas (0.66%), Fisuras (0.00%), Desprendimiento (0.00%), Eflorescencia (6.67%), Oxidación y Corrosión (1.07%).

- Las patologías Fisuras y Desprendimiento presentan un porcentaje cero.
- Las patologías Humedad, Grietas y Oxidación y Corrosión presentan un porcentaje bajo.
- Las patologías Erosión y Eflorescencia presentan un porcentaje medio.
- La patología Suciedad presenta un porcentaje alto

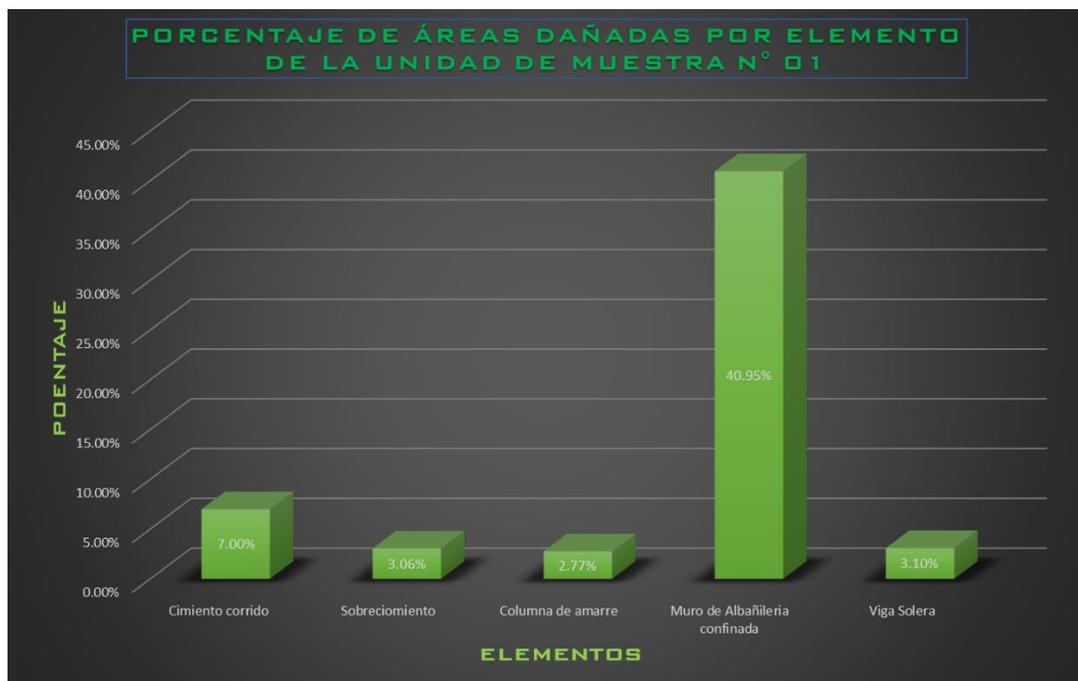
**Figura 42: Porcentaje de áreas dañadas por elementos de la unidad de muestra 01.**

En la figura N° 42 se puede observar los porcentajes de áreas dañadas por elementos de la unidad de la muestra N° 01, perteneciente al cerco perimétrico de la I.E.P. Virgen del Carmen, mediante esta ficha elementos vs porcentaje se obtiene los siguientes resultados, Cimiento Corrido (7.00%), Sobrecimiento (3.06%), Columna de Amarre (2.77%), Muro de Albañilería confinada (40.95%), Viga Solera (3.10%).

- Los elementos Sobrecimiento, Columna de Amarre y Viga Solera presentan un porcentaje bajo.
- El elemento Cimiento Corrido presenta un porcentaje medio
- El elemento Muro de Albañilería Confinado presenta un porcentaje alto.

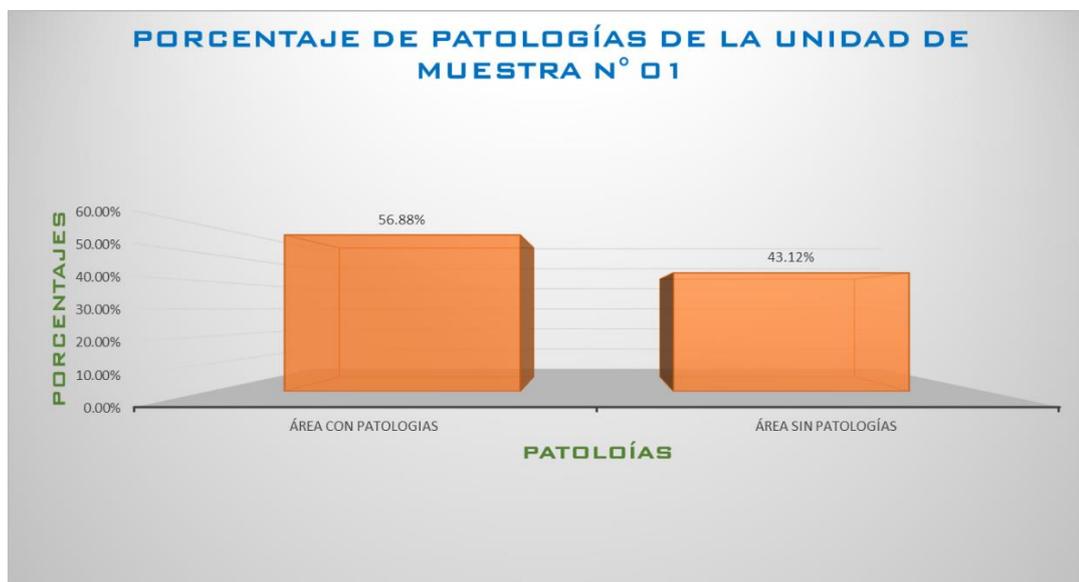
**Figura 43: Porcentaje de patologías de la unidad de muestra 01.**

En la figura N° 43 se puede observar los porcentajes de patologías de la unidad de la muestra N° 01, perteneciente al cerco perimétrico de la I.E.P. Virgen del Carmen, mediante esta ficha patologías vs porcentaje se

En la Tabla N° 07 se puede observar los valores mínimos de servicio de la unidad de la muestra N° 01, perteneciente al cerco perimétrico de la I.E.P. Virgen del Carmen, mediante esta tabla se aprecia el lugar que le corresponde a la unidad de la muestra número 01, en la Figura N° 43 se aprecia que el área con patología = 56.88%, este porcentaje ubica a la unidad de muestra 01 en el recuadro de moderado.

- Al estar la muestra N° 01 en el recuadro de moderado, pertenece a una vida residual (V.R.), que significa una reparación, remodelación o completa remodelación para que regrese a su estado de servicio original.

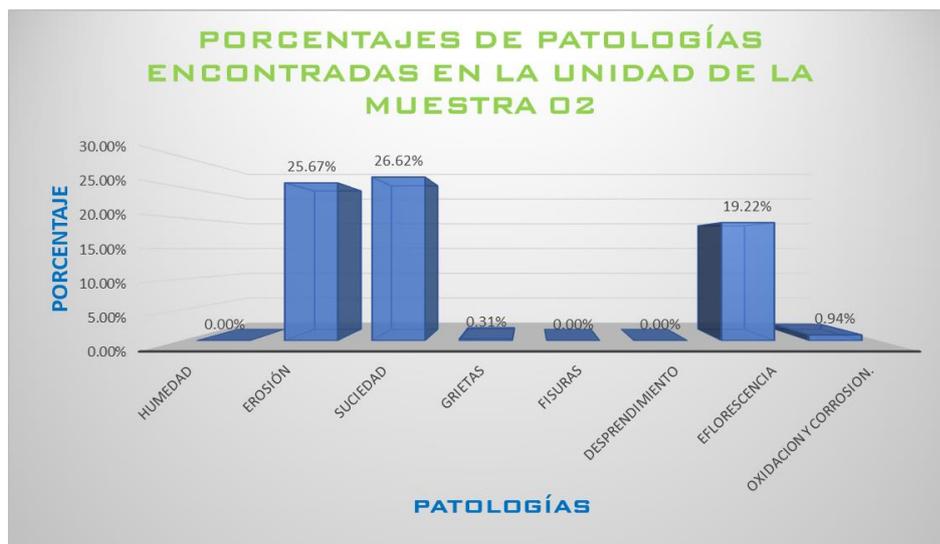
**Figura 45: Porcentaje de patologías encontradas en la unidad de muestra 02.**

En la figura N° 45 se puede observar los porcentajes de patologías encontradas en la unidad de la muestra N° 02, perteneciente al cerco perimétrico de la I.E.P. Virgen del Carmen, mediante esta ficha patología vs porcentaje se obtiene los siguientes resultados, Humedad (0.00%), Erosión (25.67%), Suciedad (26.62%), Grietas (0.31%), Fisuras (0.00%), Desprendimiento (0.00%), Eflorescencia (19.22%) y Oxidación y corrosión (0.94%)

- Las patologías Humedad, Fisuras y Desprendimiento presentan un porcentaje cero.
- Las patologías, Grietas y Oxidación y Corrosión presentan un porcentaje bajo.
- La patología Eflorescencia presentan un porcentaje medio.
- Las patologías Erosión y Suciedad presenta un porcentaje alto

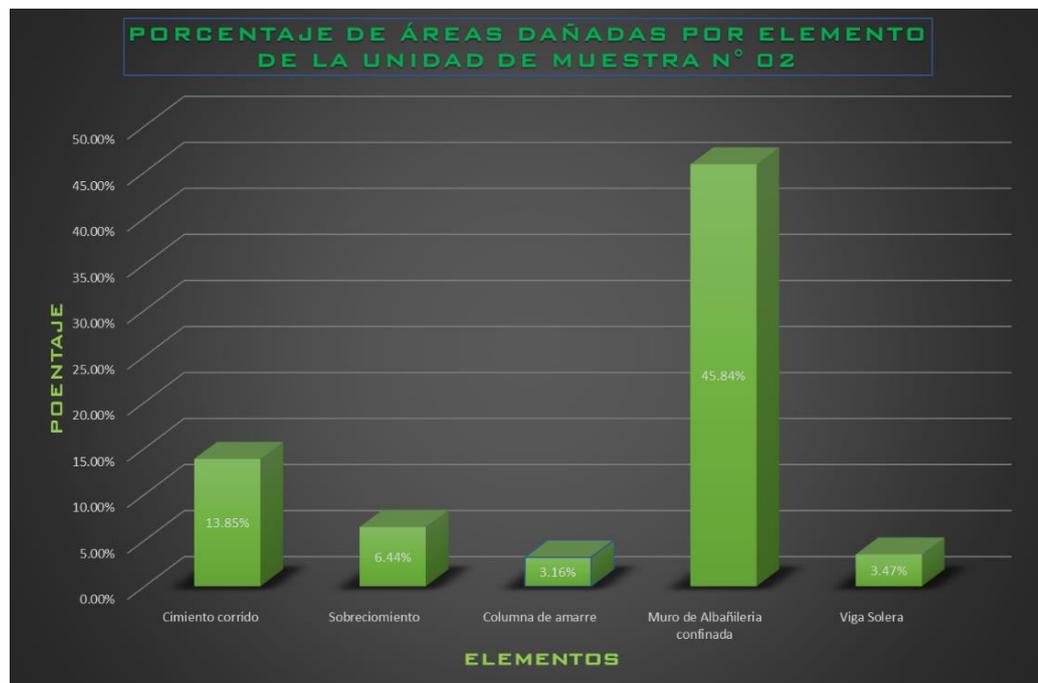
**Figura 46: Porcentaje de áreas dañadas por elementos de la unidad de muestra 02.**

En la figura N° 46 se puede observar los porcentajes de áreas dañadas por elementos de la unidad de la muestra N° 02, perteneciente al cerco perimétrico de la I.E.P. Virgen del Carmen, mediante esta ficha elementos vs porcentaje se obtiene los siguientes resultados, Cimiento Corrido (13.85%), Sobrecimiento (6.44%), Columna de Amarre (3.16%), Muro de Albañilería confinada (45.84%), Viga Solera (3.47%).

- Los elementos, Columna de Amarre y Viga Solera presentan un porcentaje bajo.
- Los elementos Sobrecimiento y Cimiento Corrido presentan un porcentaje medio
- El elemento Muro de Albañilería Confinado presenta un porcentaje alto.

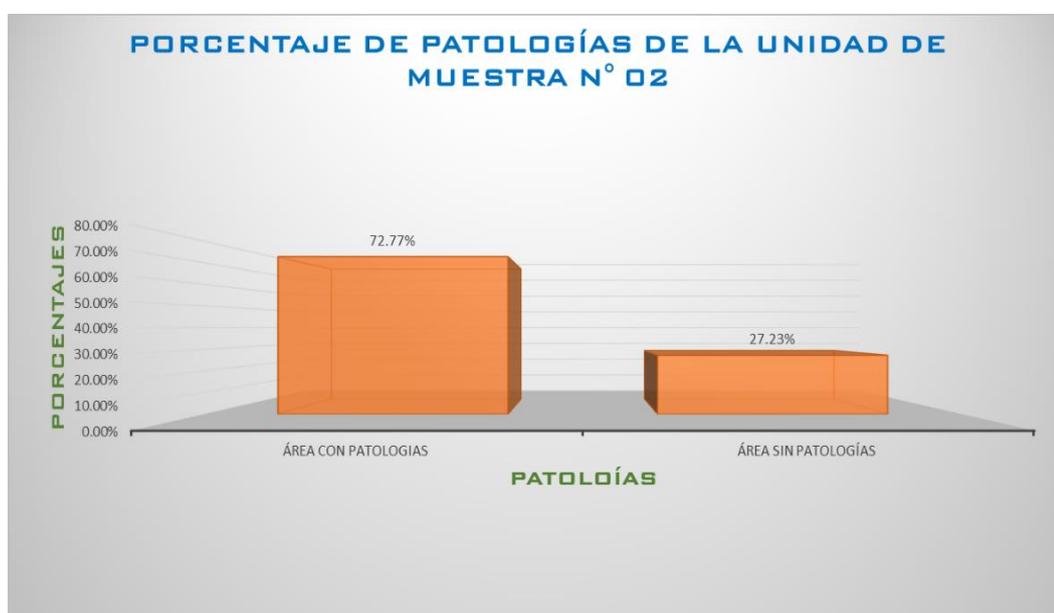
**Figura 47: Porcentaje de patologías de la unidad de muestra 02.**

En la figura N° 47 se puede observar los porcentajes de patologías de la unidad de la muestra N° 02, perteneciente al cerco perimétrico de la I.E.P. Virgen del Carmen, mediante esta ficha patologías vs porcentaje se obtiene los siguientes resultados, Área con Patologías (72.77%), Área sin Patologías (27.23%).

En la Tabla N° 10 se puede observar los valores mínimos de servicio de la unidad de la muestra N° 02, perteneciente al cerco perimétrico de la I.E.P. Virgen del Carmen, mediante esta tabla se aprecia el lugar que le corresponde a la unidad de la muestra número 02, en la Figura N° 47 se aprecia que el área con patología = 72.77%, este porcentaje ubica a la unidad de muestra 02 en el recuadro de severo.

- Al estar la muestra N° 02 en el recuadro de severo, pertenece a un estado limite ultimo (E.L.U), este estado significa colapso, también significa un deterioro inaceptable que generará un colapso inminente en cualquier instante.

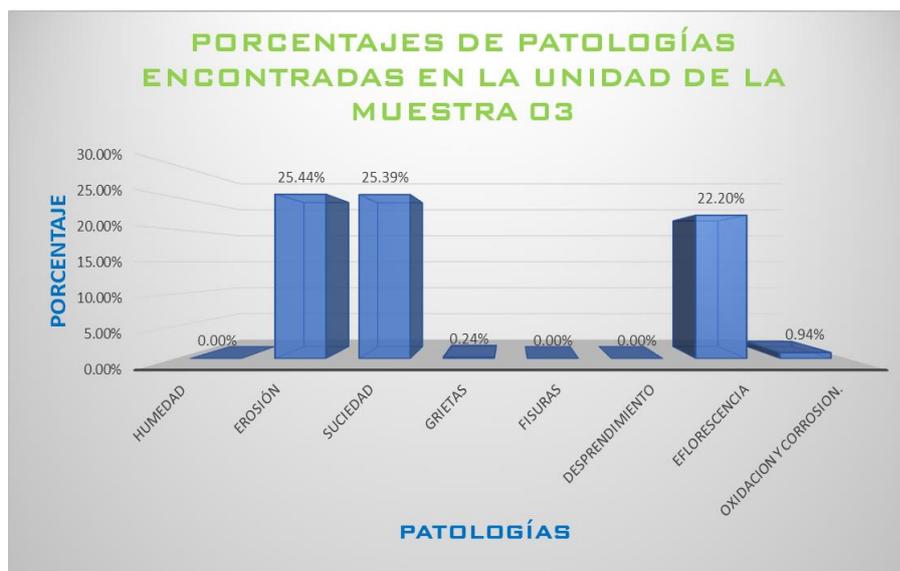
**Figura 49: Porcentaje de patologías encontradas en la unidad de muestra 03.**

En la figura N° 49 se puede observar los porcentajes de patologías encontradas en la unidad de la muestra N° 03, perteneciente al cerco perimétrico de la I.E.P. Virgen del Carmen, mediante esta ficha patología vs porcentaje se obtiene los siguientes resultados, Humedad (0.00%), Erosión (25.44%), Suciedad (25.39%), Grietas (0.24%), Fisuras (0.00%), Desprendimiento (0.00%), Eflorescencia (22.20%) y Oxidación y

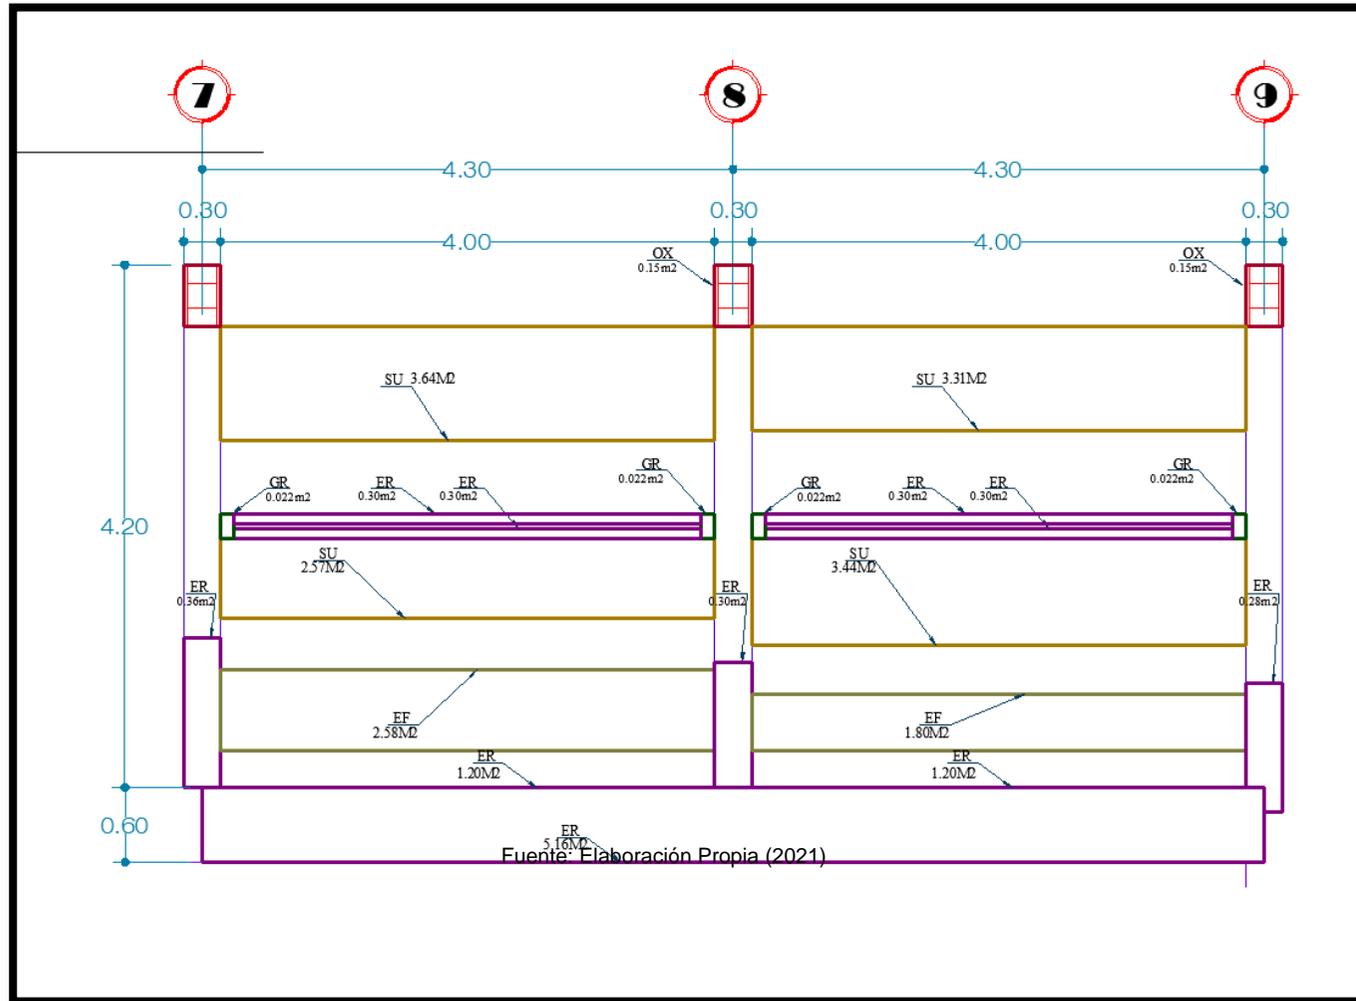
Figura N° 52: MUESTRA N°04.

ANÁLISIS DE PATOLOGÍA					
PATOLOGÍA		ÁREA AFECTADA M2	% DE ÁREA AFECTADA	ÁREA NO AFECTADA M2	% ÁREA NO AFECTADA
<b>HU</b>	Humedad	0.00	0.00%	10.10	27.11%
<b>ER</b>	Erosión	9.38	25.17%		
<b>SU</b>	Suciedad	12.96	34.78%		
<b>GR</b>	Grietas	0.09	0.24%		
<b>FI</b>	Fisuras	0.00	0.00%		
<b>DE</b>	Desprendimiento	0.00	0.00%		
<b>EF</b>	Eflorescencia	4.38	11.76%		
<b>OX</b>	Oxidación y corrosión.	0.35	0.94%		
TOTAL		27.16	72.89%

En la figura N° 53 se puede observar los porcentajes de patologías encontradas en la unidad de la muestra N° 04, perteneciente al cerco perimétrico de la I.E.P. Virgen del Carmen, mediante esta ficha patología vs porcentaje se obtiene los siguientes resultados, Humedad (0.00%), Erosión (25.17%), Suciedad (34.78%), Grietas (0.24%), Fisuras (0.00%),

Desprendimiento (0.00%), Eflorescencia (11.76%) y Oxidación y corrosión (0.94%)

- Las patologías Humedad, Fisuras y Desprendimiento presentan un porcentaje cero.
- Las patologías, Grietas y Oxidación y Corrosión presentan un porcentaje bajo.
- La patología Eflorescencia presenta un porcentaje medio.
- Las patologías Erosión y Suciedad presenta un porcentaje alto.

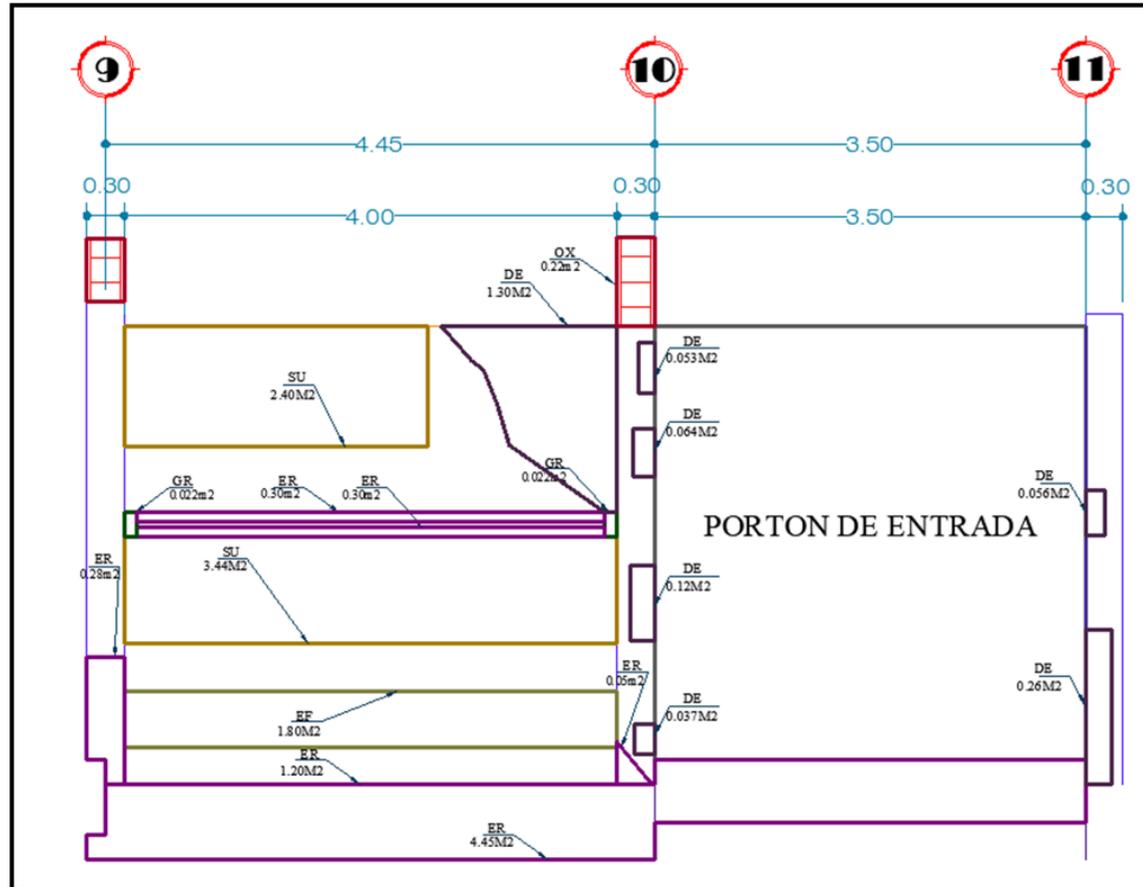
Figura N° 56: MUESTRA N°05.

ANÁLISIS PATOLÓGICA					
PATOLOGÍA		ÁREA AFECTADA M2	% DE ÁREA AFECTADA	ÁREA NO AFECTADA M2	% ÁREA NO AFECTADA
<b>HU</b>	Humedad	0.00	0.00%	5.49	25.17%
<b>ER</b>	Erosión	6.44	29.54%		
<b>SU</b>	Suciedad	5.84	26.79%		
<b>GR</b>	Grietas	0.04	0.20%		
<b>FI</b>	Fisuras	0.00	0.00%		
<b>DE</b>	Desprendimiento	1.89	8.67%		
<b>EF</b>	Eflorescencia	1.80	8.26%		
<b>OX</b>	Oxidación y corrosión.	0.30	1.38%		
TOTAL		16.31	74.83%

En la figura N° 57 se puede observar los porcentajes de patologías encontradas en la unidad de la muestra N° 05, perteneciente al cerco perimétrico de la I.E.P. Virgen del Carmen, mediante esta ficha patología vs porcentaje se obtiene los siguientes resultados, Humedad (0.00%), Erosión (29.54%), Suciedad (26.79%), Grietas (0.20%), Fisuras (0.00%), Desprendimiento (8.67%), Eflorescencia (8.26%) y Oxidación y corrosión

- Las patologías Humedad y Fisuras presentan un porcentaje cero.
- Las patologías, Grietas y Oxidación y Corrosión presentan un porcentaje bajo.
- Las patologías Eflorescencia y Desprendimiento presenta un porcentaje medio.
- Las patologías Erosión y Suciedad presenta un porcentaje alto.

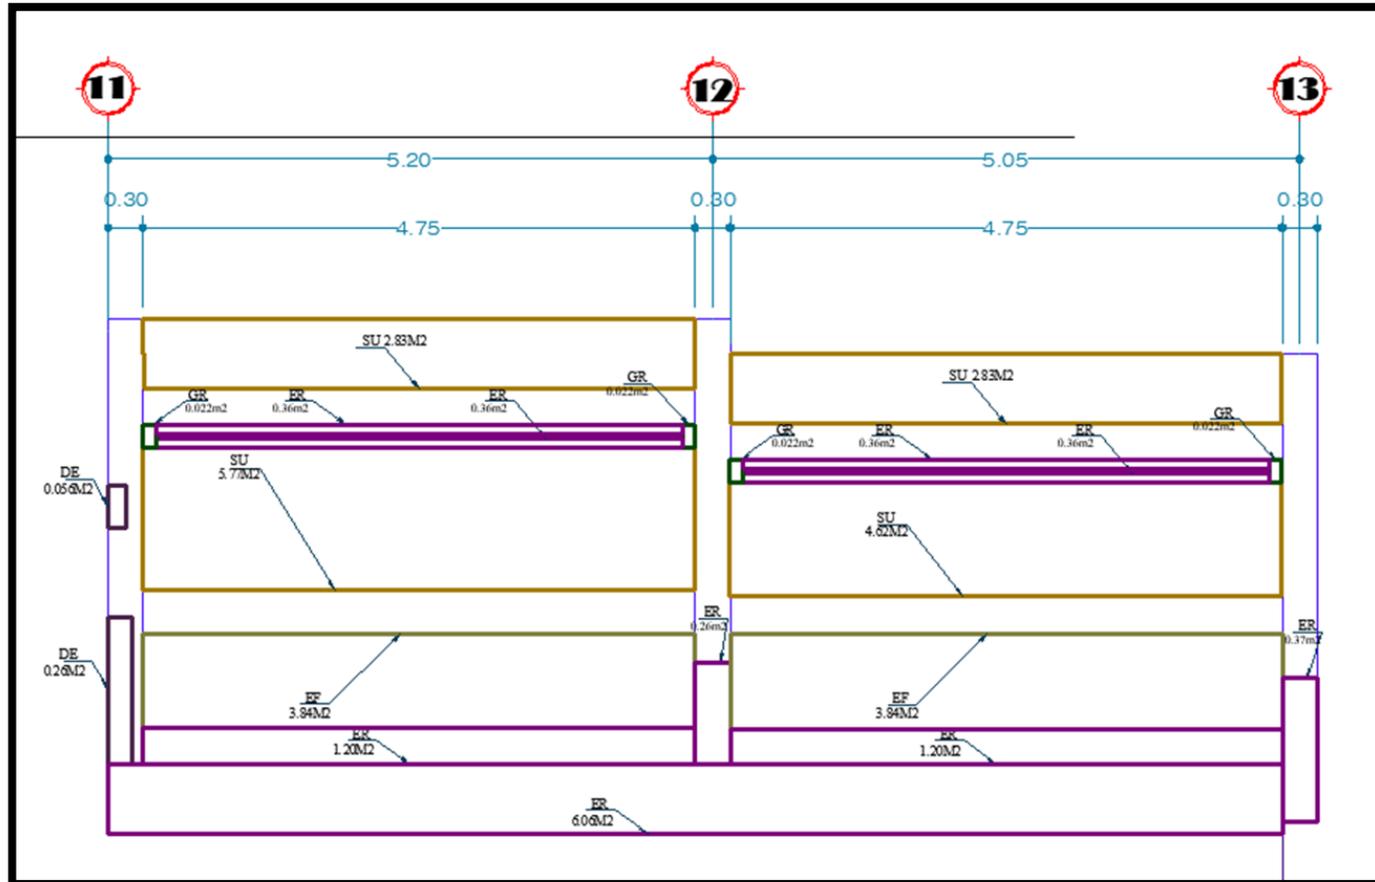
Figura N° 60: MUESTRA N°06.

ANÁLISIS DE PATOLOGÍA					
PATOLOGÍA		ÁREA AFECTADA M2	% DE ÁREA AFECTADA	ÁREA NO AFECTADA M2	% ÁREA NO AFECTADA
HU	Humedad	0.00	0.00%	8.44	19.66%
ER	Erosión	10.35	24.11%		
SU	Suciedad	16.05	37.40%		
GR	Grietas	0.09	0.21%		
FI	Fisuras	0.00	0.00%		
DE	Desprendimiento	0.32	0.74%		
EF	Eflorescencia	7.68	17.89%		
OX	Oxidación y corrosión.	0.00	0.00%		
TOTAL		34.48	80.34%

Desprendimiento (0.74%), Eflorescencia (17.89%) y Oxidación y corrosión (0.00%)

- Las patologías Humedad, Fisuras y Oxidación y Corrosión presentan un porcentaje cero.
- Las patologías, Grietas y Desprendimiento presentan un porcentaje bajo.
- Las patologías Erosión y Eflorescencia presenta un porcentaje medio.
- La patología Suciedad presenta un porcentaje alto.

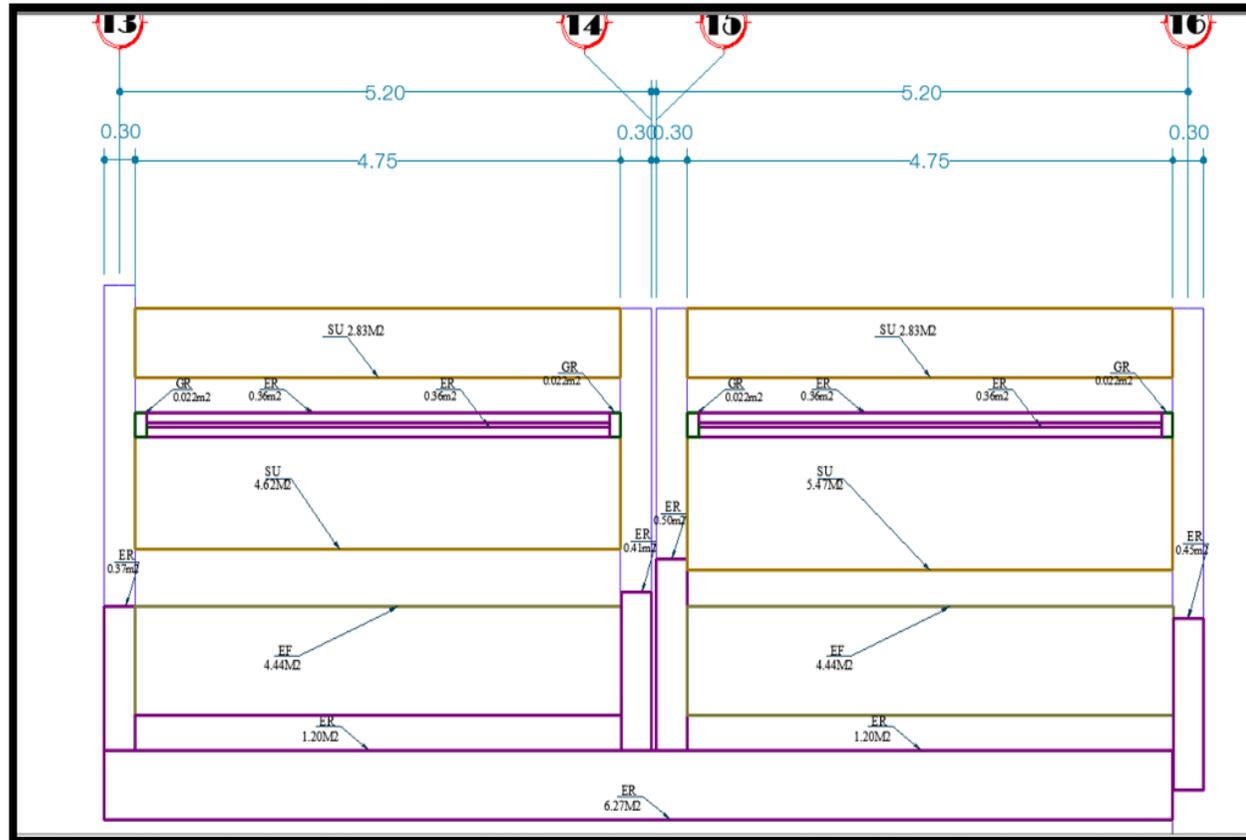
Figura N° 64: MUESTRA N°07.

Desprendimiento (0.69%), Eflorescencia (19.31%) y Oxidación y corrosión (0.00%)

- Las patologías Humedad, Fisuras y Oxidación y Corrosión presentan un porcentaje cero.
- Las patologías, Grietas y Desprendimiento presentan un porcentaje bajo.
- Las patologías Erosión y Eflorescencia presenta un porcentaje medio.
- La patología Suciedad presenta un porcentaje alto.

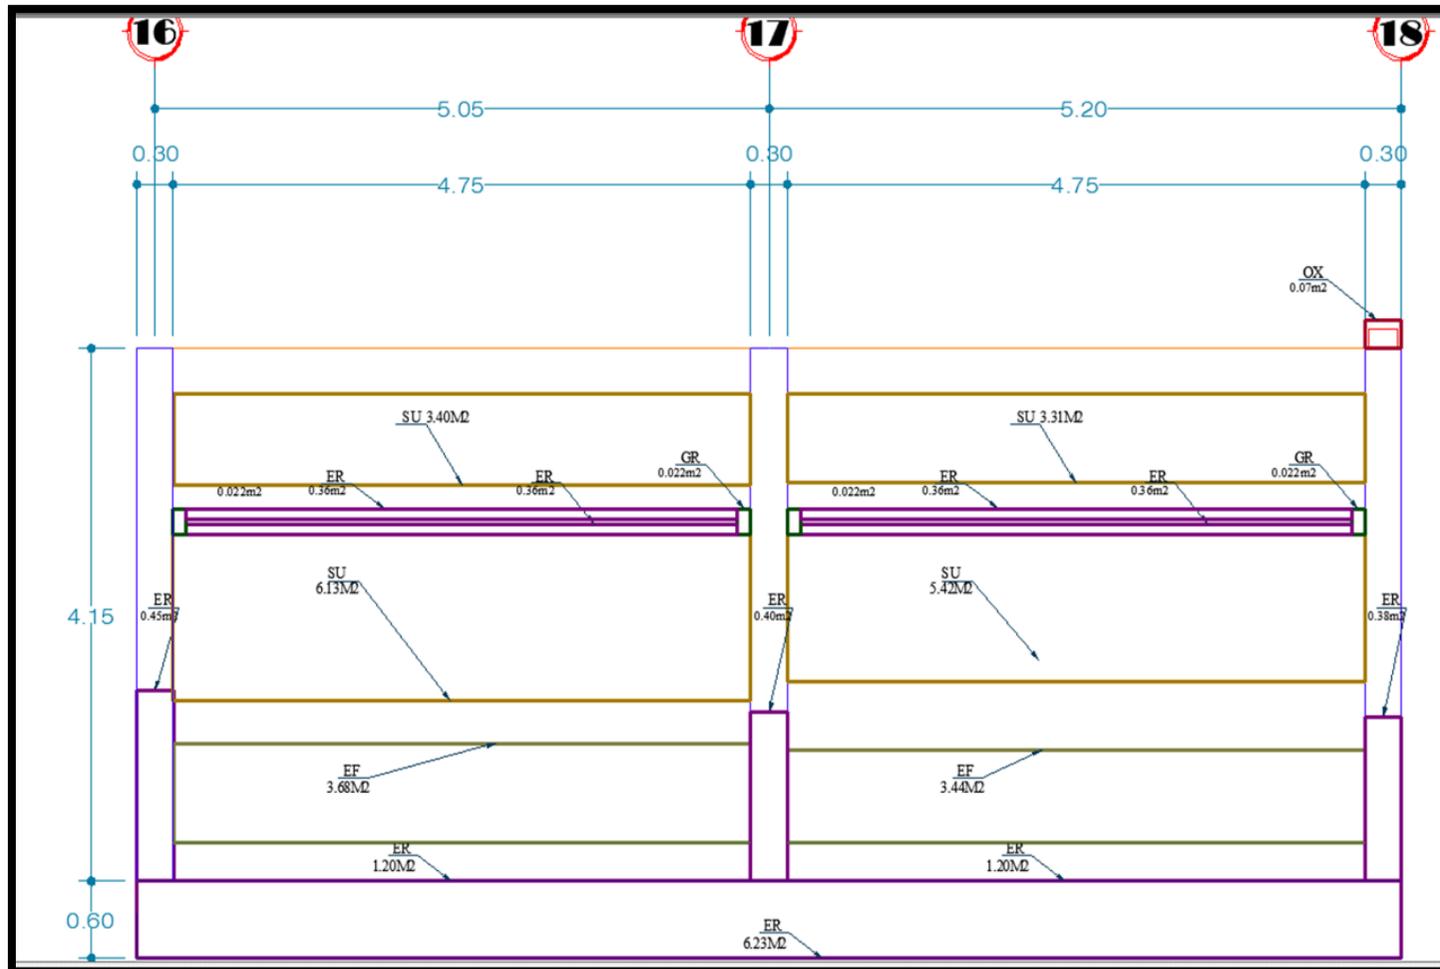
Figura N° 68: MUESTRA N°08.

En la figura N° 69 se puede observar los porcentajes de patologías encontradas en la unidad de la muestra N° 08, perteneciente al cerco perimétrico de la I.E.P. Virgen del Carmen, mediante esta ficha patología vs porcentaje se obtiene los siguientes resultados, Humedad (0.00%), Erosión (22.75%), Suciedad (37.49%), Grietas (0.18%), Fisuras (0.00%), Desprendimiento (0.65%), Eflorescencia (14.62%) y Oxidación y

corrosión (0.21%)

- Las patologías Humedad, Fisuras y Oxidación y Corrosión presentan un porcentaje cero.
- Las patologías, Grietas y Desprendimiento presentan un porcentaje bajo.
- Las patologías Erosión y Eflorescencia presenta un porcentaje medio.
- La patología Suciedad presenta un porcentaje alto.

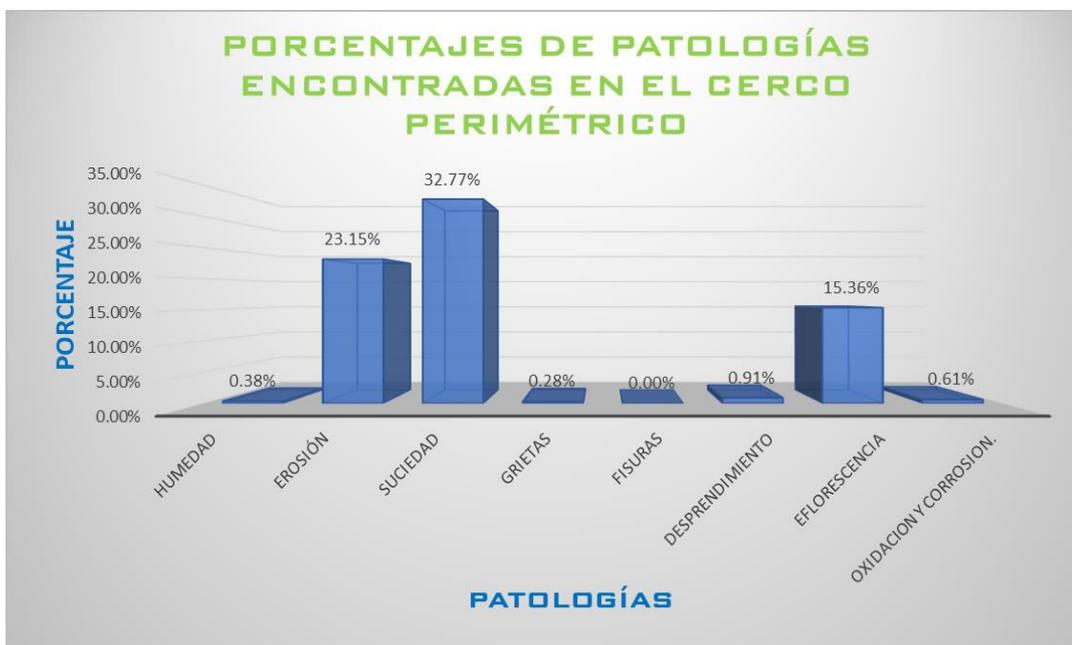
**Figura 73: Porcentaje de patologías encontradas en todas las unidades de la muestra.**

En la figura N° 73 se puede observar los porcentajes de patologías encontradas en todas las unidades de la muestra, perteneciente al cerco perimétrico de la I.E.P. Virgen del Carmen, mediante esta ficha patología vs porcentaje se obtiene los siguientes resultados, Humedad (0.38%), Erosión (23.15%), Suciedad (32.77%), Grietas (0.28%), Fisuras (0.00%), Desprendimiento (0.91%), Eflorescencia (15.36%) y Oxidación y corrosión (0.61%)

- La patología Fisuras presentan un porcentaje cero.
- Las patologías, Humedad, Grietas, Desprendimiento y Oxidación y Corrosión presentan un porcentaje bajo.
- La patología Eflorescencia presenta un porcentaje medio.
- La patología Erosión y Suciedad presenta un porcentaje alto.

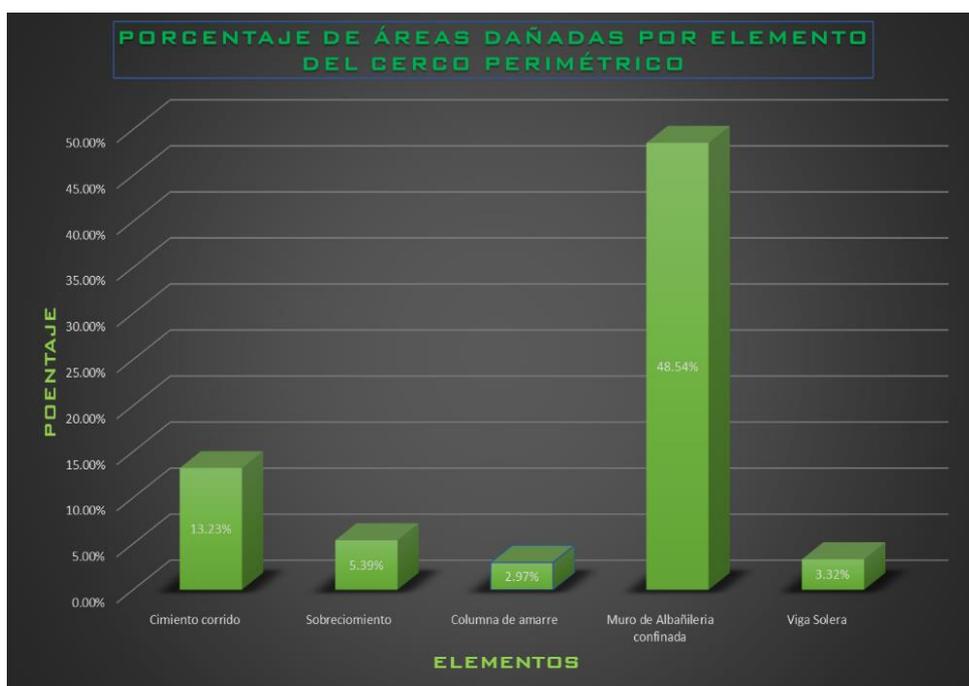
**Figura 74: Porcentaje de áreas dañadas por elementos de todas las unidades de la muestra.**

En la figura N° 74 se puede observar los porcentajes de áreas dañadas en todas las unidades de la muestra, perteneciente al cerco perimétrico de la I.E.P. Virgen del Carmen, mediante esta ficha elementos vs porcentaje se obtiene los siguientes resultados, Cimiento Corrido (13.23%), Sobrecimiento (5.39%), Columna de Amarre (2.97%), Muro de Albañilería confinada (48.54%), Viga Solera (3.32%).

- Los elementos, Sobrecimiento, Columna de Amarre y Viga Solera presenta un porcentaje bajo.
- El elemento Cimiento Corrido presenta un porcentaje medio
- El elemento Muro de Albañilería Confinado presenta un porcentaje alto.

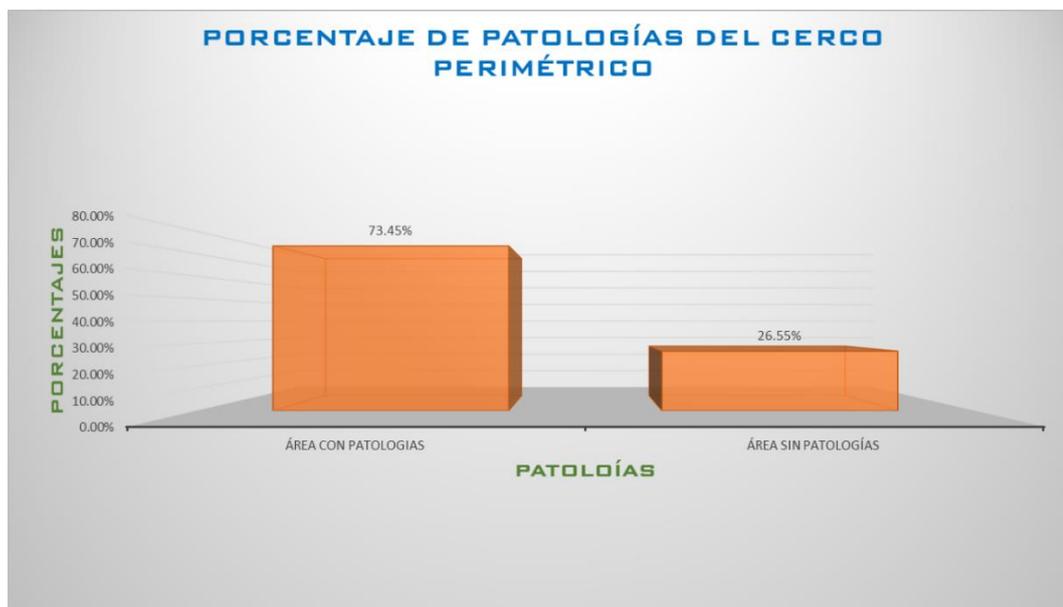
**Figura 75: Porcentaje de patologías de todas las unidades de la muestra.**

En la figura N° 75 se puede observar a detalle los porcentajes de patologías que están presentes en todas las unidades de la muestra (Cerco Perimétrico de la Institución Educativa Primaria Virgen del Carmen N°32002), perteneciente al cerco perimétrico de la I.E.P. Virgen del Carmen, mediante esta ficha que lleva por nombre patologías vs porcentaje se obtiene los siguientes resultados después de un análisis total y riguroso, el Área con Patologías son = 73.45%, el Área sin Patologías son= 26.55%.

En la tabla N° 31 se puede observar los valores mínimos de servicio de todas las unidades de la muestra, perteneciente al cerco perimétrico de la I.E.P. Virgen del Carmen, mediante esta tabla se aprecia el lugar que le corresponde a todas las unidades de la muestra, en la Figura N° 75 se aprecia que el área con patología = 73.45%, este porcentaje ubica a todas las unidades de la muestra en el recuadro de severo.

Al estar todas las unidades de la muestra en el recuadro de severo, pertenece a un estado límite último (E.L.U), este estado significa colapso, también significa un deterioro inaceptable que generará en cualquier instante un colapso.
