**Vysoká škola báňská – Technická univerzita Ostrava**  
**Fakulta stavební**  
**Katedra městského inženýrství**

**Bezbariérové užívání veřejných prostranství – Kroměříž**  
Barrier-free use of public spaces – Kroměříž

Ostrava 2021

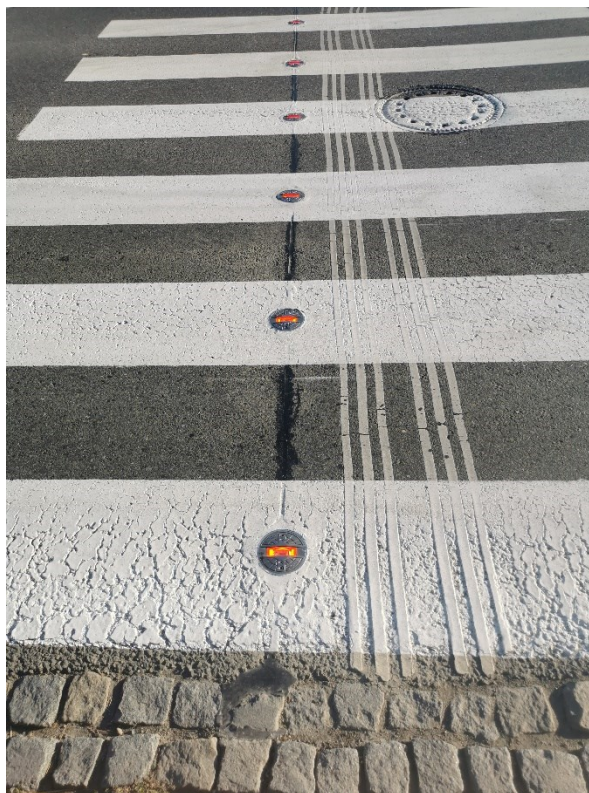
Vzhledem k tomu, že nejčastěji používaným prvkem při osvětlení přechodů pro chodce se nyní využívá osvětlení přechodů pro chodce systémem LED lamp. Ty dokážou zviditelnit místo přechodu, ovšem nezdůrazňují přítomnost chodce na přechodu. Jedním z moderních prvků pro zajištění bezpečnosti a bezbariérovosti přechodů pro chodce je světelný LED systém v prostoru přechodu pro chodce. Tento systém město Kroměříž spustilo v letošním roce 2021, jako pilotní projekt. Do prostoru přechodu pro chodce na ulici Moravská u základní školy Slovan nechalo nainstalovat světelný LED pás uprostřed do prostoru přechodu. Tento systém je vybaven detekčními senzory, které snímají přítomnost chodce na přechodu. V případě, kdy se na přechodu ani v prostoru vstupu na přechod nepohybuje žádná osoba, svítí signalizační pás bíle. V případě, kdy se do prostoru přiblíží chodec a zahájí přecházení po přechodu, začne LED panel přerušovaně blikat červeným

světlem. Dodavatelská firma uvádí, že touto světelnou signalizací se zvýší pozornost řidiče až na 97 %. Zároveň se od tohoto bezpečnostního prvku očekává zklidnění dopravy. Instalace tohoto zařízení byla vyčíslena zhruba na 400 000 Kč.

*Obrázek 24 Světelná signalizace přechodu pro chodce Moravská*

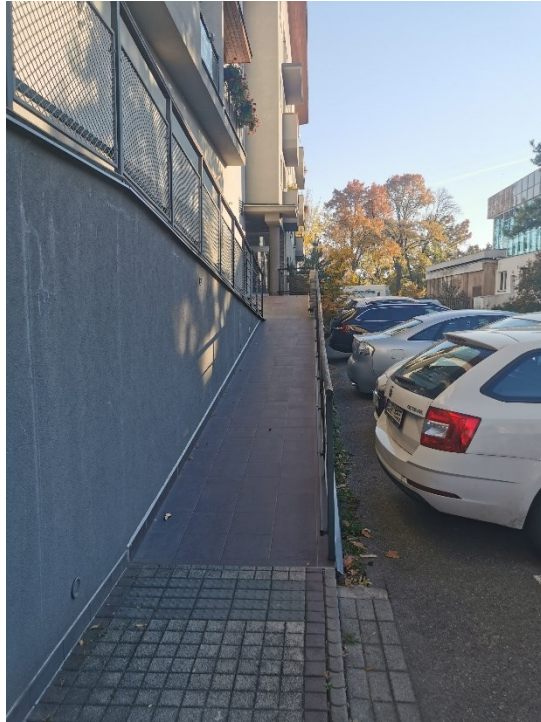
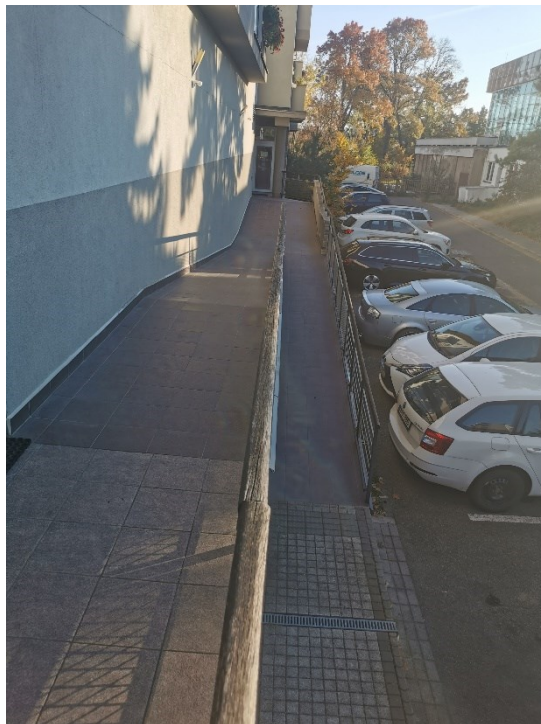
Do zrekonstruovaného Sport centra Euphoria, které se nachází v blízkosti trasy číslo 3 na ulici Obvodová. Vstup do objektu byl zajištěn pomocí bezbariérové rampy. Rampa je vyhotovena v souladu s nařízením platné legislativy. Celý povrch dlažby přístupového prvku je tvořen z protiskluzového povrchu. Rampa je po vzdálenosti delší než 9000 přerušena vodorovnou podestou o délce minimálně 1500 mm. Rampa je opatřena zábradlím ve výšce 900 mm a 750 mm. Podélný sklon rampy je zajištěn jako maximálně 1:16.

*Obrázek 25 Vstup do objektu O3.3 Sportcentrum*

*Obrázek 26 Vstup do objektu O3.3 Sportcentrum*
