## Cimentaciones y construcciones en arcillas expansivas: de la Itálica romana al PP-1 de Santiponce (Sevilla)

Antonio Jaramillo Morilla  
José Luis de Justo Alpañés  
Rocío Romero Hernández

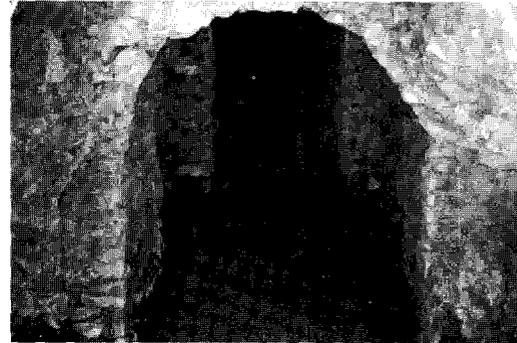
La diferencia entre los sistemas de evacuación de aguas, antiguo y nuevo, la vemos entre las figuras 6 (red original de Itálica), y 7 (saneamiento actual realizado dentro de las propias ruinas de Itálica)

Figura 6  
Cloaca original de itálica.

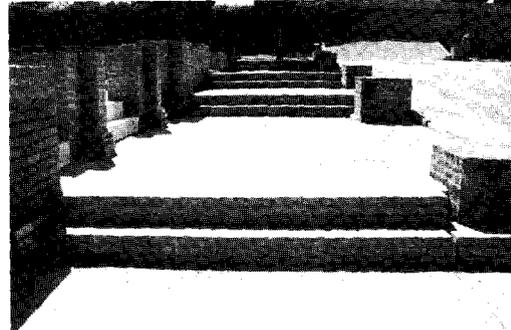
La falta de protección, hace que la cimentación de los edificios del PP-1 se vean muy afectados por las condiciones climáticas. En cambio, en los edificios de la ciudad de Itálica, al tener el porche, la construcción principal está protegida. En la figura 8 vemos una reconstrucción en las ruinas de Itálica de la parte inferior del porche y comercios. En la figura 9 vemos una imagen de calle desolada, sin adaptación al terreno, con pendiente forzada del PP-1. Idem en las figuras 10 y 11. Si nos fijamos en esta última, vemos que las losas no resisten el paso de vehículos.

Figura 8  
Reconstrucción de parte inferior de porche y comercios de itálica.

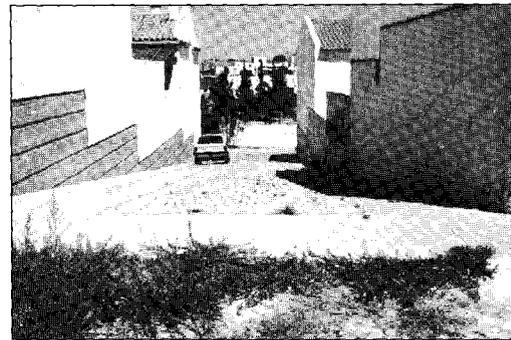
Figura 9  
Calle el PP-1.

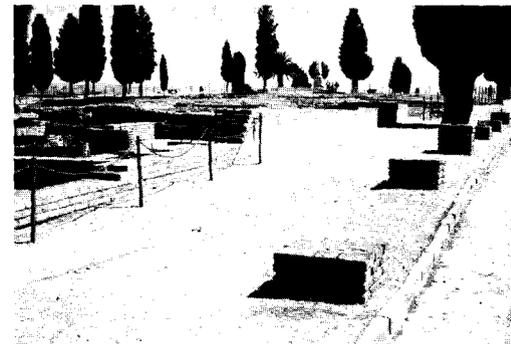
Figura 10  
Reconstrucción de parte inferior de porche y vivienda en itálica.
