La cimentación de las torres de la Plaza de España de Sevilla: regionalismo e innovación tecnológica en los años 1920

Antonio Jaramillo Morilla
Luis Díaz del Río Martínez
Emilio Mascort Albea
José Enrique Povedano Molina
Jonathan Ruiz Jaramillo

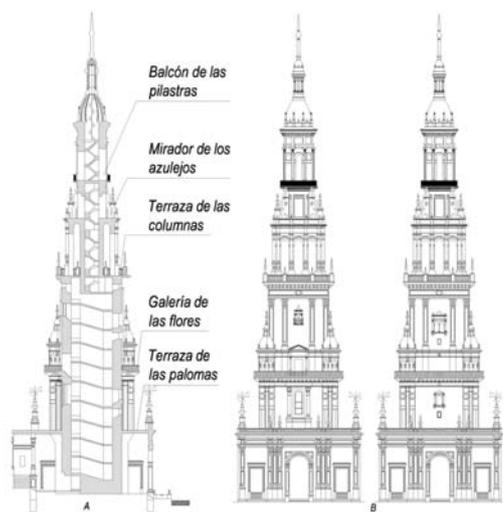
Las torres tienen un perfil escalonado con tres capas de fábrica de ladrillo concéntricas en el primer tramo, que tiene una altura de 11 m y un núcleo macizo que llega hasta la Terraza de las Palomas. Sobre esta se dispone la Galería de las Flores, con muros de más de 1,5 m de espesor y con un hueco central. El núcleo exterior continúa hasta el Mirador de los Azulejos a 44,82 m de altura, mientras que el central sube hasta el Balcón de las Pilastras (51,15 m), donde llegan las rampas (figura 4). Este núcleo de fábrica de ladrillo es el único elemento estructural a partir de la cota 44,82.

Figura 4
Levantamiento de las torres: (a) Sección tipo con indicación de las terrazas; (b) Alzados tipo (Fuente documental propia)

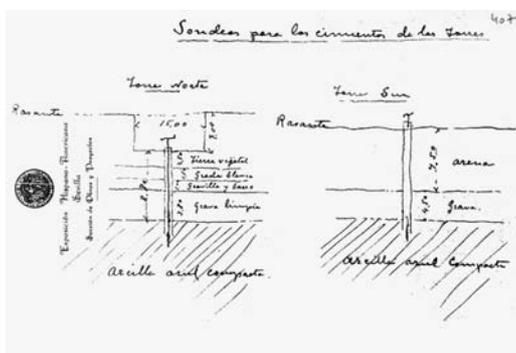
Previamente a la construcción de las torres, Aníbal González encargó un estudio del terreno. Se realizaron dos sondeos en la ubicación de cada una de las torres, detectando que el terreno en la torre sur tenía mejores condiciones resistentes que la torre norte. Deducimos por el croquis que el material utilizado para el sondeo fue una sonda de barrena helicoidal (figura 5).

En la torre norte, las arcillas en el sondeo de los años 20 llegan a los 16–18 m, mientras que en la torre sur, debajo de las arenas y gravas se localizaron arenas compactas.

Por el croquis parece que llegó a realizarse un pozo de grandes dimensiones para ubicar la cimentación de la Torre norte, eliminando buena parte de los rellenos. Los pilotes se realizaron desde una plataforma a 2,4 m de profundidad, y por debajo de esa cota existen rellenos en lugar de material seleccionado.

Figura 5
Sondeos para los cimientos de las torres. (Archivo de la Fundación para la Investigación y Difusión de la Arquitectura, Sevilla)

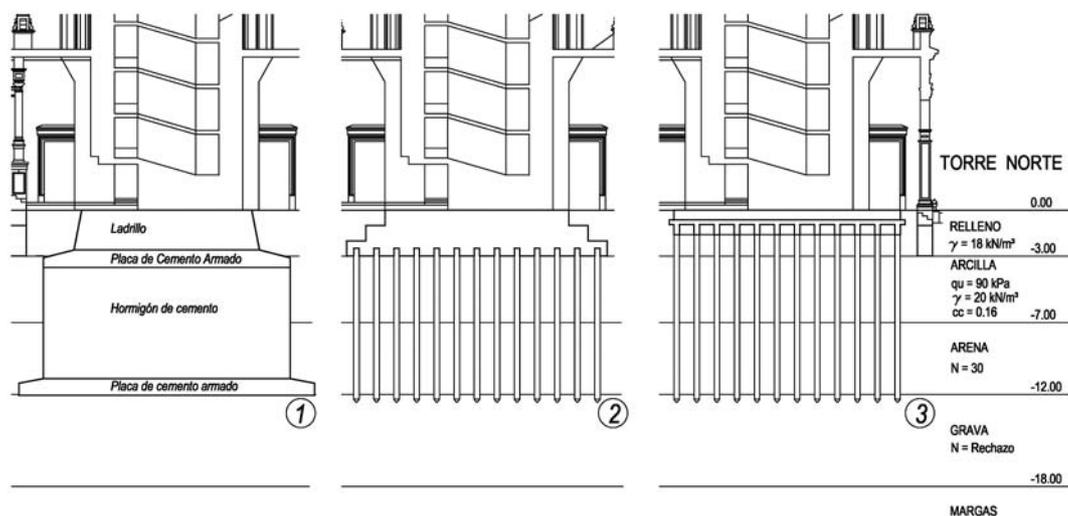
Se realizaron tres diseños de cimentación para la torre (Díaz del Río 1990). El primer diseño corresponde a una solución tradicional mediante pozo lleno con mortero, aumentando la superficie a medida que profundiza. Es el tipo de solución utilizada en monumentos en altura como la Giralda o la torre de Pisa. Se realizó un segundo diseño donde aparecen ya los pilotes hincados de 10 m de longitud con un encepado en forma de losa escalonada de 3 metros de altura total. La tercera es la realmente ejecutada: «Es de hormigón armado y consta de pilotes y

Figura 8
Estudio de los diseños de posibles cimentaciones para las torres y corte tipo del terreno. (Fuente documental propia)

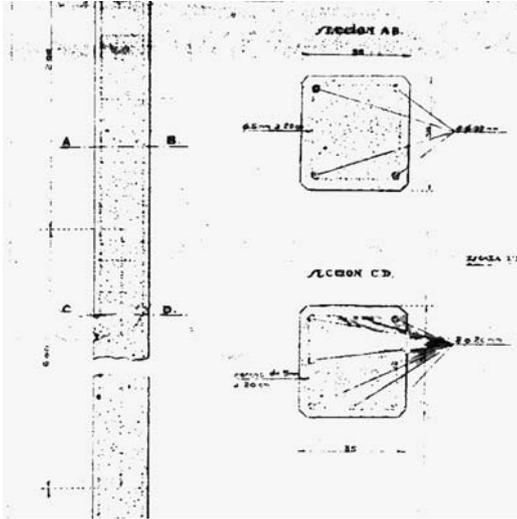
de plataforma general. Los pilotes se hallan distribuidos en 13 filas de 13 unidades o sea en total 169 pilotes. La plataforma de planta cuadrada tiene 17 m de lado y se halla construida con nervios que se apoyan sobre las cabezas de los pilotes y losas que abarcan toda la superficie» (González Álvarez-Ossorio 1924b art. 3).

Se enceparon con un emparrillado de vigas de $1,00 \times 0,25$ m de sección unidas en cabeza por una losa de 30 cm de espesor.

Figura 9
Detalle de los pilotes utilizados para la cimentación profunda de las torres. (Archivo FIDAS, Sevilla)
