## Replacement of cables of the cover archs carbon park in As Pontes (A Coruña)

Santamarta Martínez, Jaime<sup>1</sup>; Alonso Raso, Jose Ignacio<sup>2</sup>

### ABSTRACT

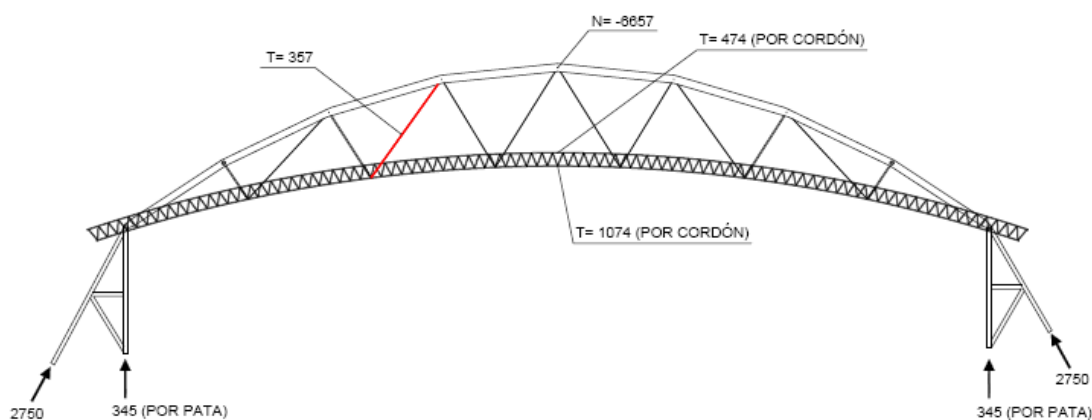
**Figura 8.** Esquema de reacciones y esfuerzos

El nudo 1 de la pata trasera inclinada, el 3 y el 603, se corresponden con los nudos de apoyo de la torreta del lado río (torreta de apoyo 1) mientras que los nudos de conexión de ésta con el arco nº15 son el 1003 y el 1603. Los nudos simétricos y los de la torreta del lado talud son los 89, 87 y 687, mientras que los de conexión del arco son 1087 y 1687.
