旧地学棟建物の性能変化に関する試験報告

Report of Test on the Deterioration of Former Geological Hut at Syowa Station

要旨: 昭和 32 年 1 月, 第 1 次日本南極地域観測隊により昭和基地に建設された居住棟は, その後旧地学棟と改称され使用されてきたが, 仕上げ材の老朽化等から昭和 56 年 1 月, 第 21 次隊によって解体され, 同年 4 月 日本に持ち帰えられた。この建物のうち, 床パネル 1 枚と壁パネル 2 枚を使って, 1) パネルの曲げ試験, 2) パネルの接着力試験, 3) パネル芯材の強度試験, 4) 断熱材の熱伝導率試験と物性測定, を行い, 南極における各種建築材料の経年変化を明らかにした。これらの試験の結果, 建物は 25 年を経過してもその性能にほとんど劣化は認められず, 将来にわたって十分使用に耐え得るものと判断した。

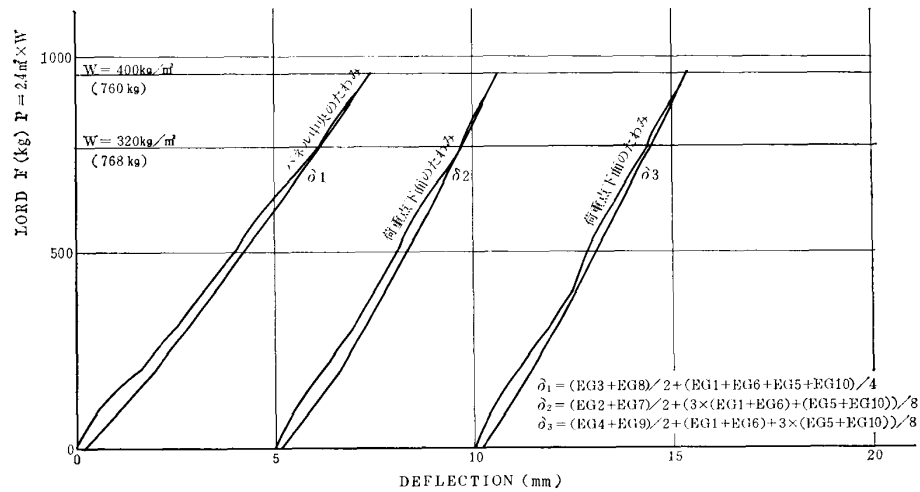
図 3.3 荷重-たわみ曲線 (等分布荷重)

- 1) 等分布荷重による、 $W=320\text{ kg/m}^2$ 時のパネルの中央部のたわみは、 6.1 mm ($\delta/l=1/393$) であり、パネルの破損は見られなかった。
- 2) 等分布荷重による、 $W=400\text{ kg/m}^2$ 時のパネル中央部のたわみは、 7.5 mm ($\delta/l=1/320$) であり、パネルの破損は見られなかった。
- 3) 集中荷重試験による最大荷重は 3550 kg であり、パネル中央部のたわみは 39.1 mm ($\delta/l=1/61$) であった。このときパネルは、中央部で曲げ破壊を起こした。その状況は、図 3.6(b) に示す通りである。

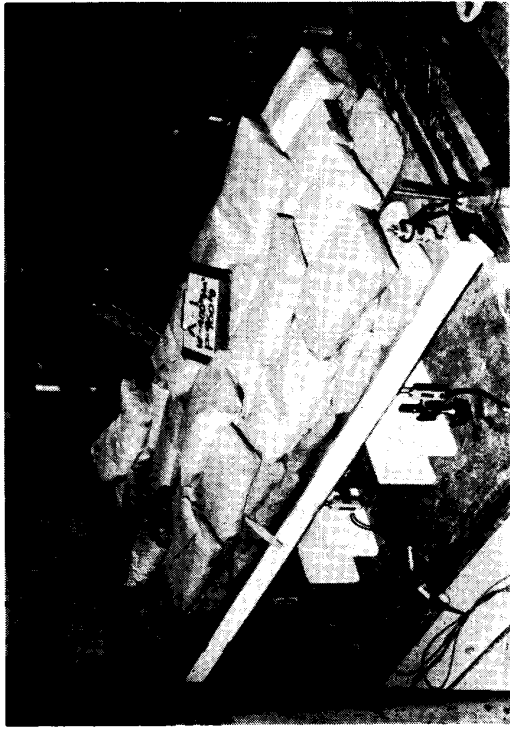
図 3.5 試験実施状況 (a) 試験体記号 A-1 の試験実施状況 ($W=400 \text{ kg/m}^2$ 時の全景)
 A-1 の試験実施状況 ($W=320 \text{ kg/m}^2$ 時の全景)
 Fig. 3.5. View of wall panel test. (a) Test specimen A-1 ($W=400 \text{ kg/m}^2$).
 (b) Test specimen A-1 ($W=320 \text{ kg/m}^2$).

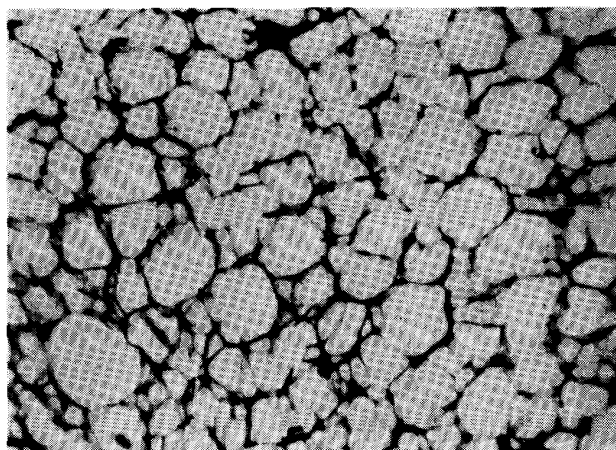
図 6.4 スチロポール JQ-250 のセル写真 (現在の油化バーデッシュ製品)
 $D=20 \text{ kg/m}^3$. セルサイズ 0.06-0.15 mm (平均 0.1 mm)

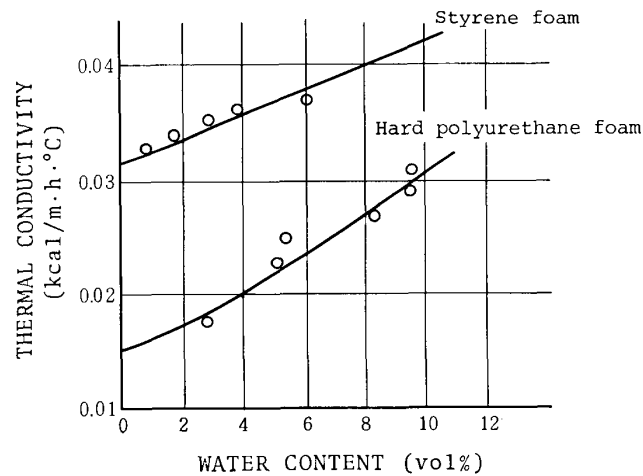
図 6.9 含水率と熱伝導率の関連
 Fig. 6.9. Relation between thermal conductivity and water content.

表 6.1 あるいは表 6.3 に示すように、壁パネルは含水率が 0.000-0.029 vol% と非常に少なく、上述の熱伝導率の試験結果と合わせて考えると、経年後の壁パネルの断熱性能の低下はほとんどなかったといえよう。一方、床パネルは含水率が 1.3-18.4 vol% であり、図 6.9 のスチレンフォームの含水率と熱伝導率の関係から類推すると、試験体の熱伝導率は 33-59% 程度増加していたと考えられ、床パネルの断熱性能は約 30-50% 程度低下していたと考えられる。
