—研究論文—
Scientific Paper

南極昭和基地第10居住棟のパネル構成材の 経年変化と耐久性

Durability study on material of wooden panel elements used for the old living hut built in 1969 at Syowa Station, Antarctica

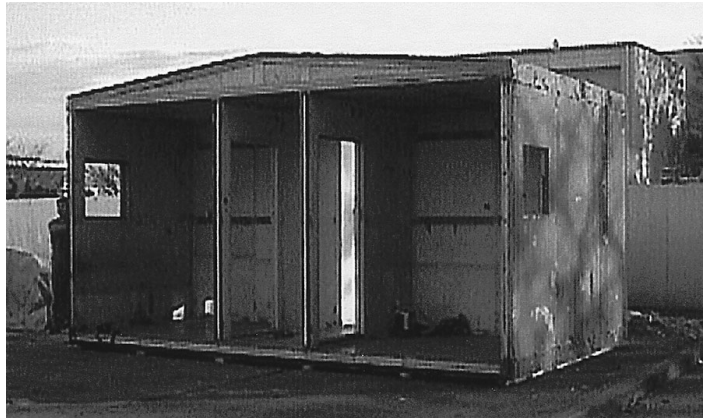
図1 復元写真

本調査では、施工性の把握及び劣化状況の観測のため、担当部分(壁および床3パネル分、図2)を再組立し、復元を試みた(図1)。次に、この復元作業を通して各部の劣化状況を目視により観察(調査1)した上で、パネル構成材料のうち、特に枠材と断熱材に関しては、それぞれ木材強度(調査2)と断熱材性能試験(調査3)によってその耐久性を評価した。なお、今回の調査物件は、南極から日本への輸送は、船倉内に収納され、潮風等に当たっていない。また、日本国内はトラックに幌をかけて輸送された。

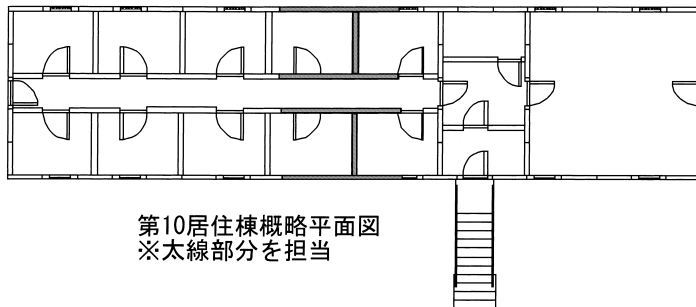
図2 第10居住棟概略平面図(太線部分の劣化状況観測)

Fig. 2. Plan of the old living hut. Parts of the wooden wall used for the test are blackened.
