南極昭和基地第10居住棟の油性コーキング材及び  
ゴム環状ガスケットの経年変化と耐久性田中亨二<sup>1</sup>・清水市郎<sup>2</sup>・須田祐子<sup>3</sup>

Durability of oil-based caulking compound and rubber gaskets applied in panel joints of the old living hut built in 1969 at Syowa Station, Antarctica

**Abstract:** Deterioration of aged oil-based caulking and rubber gaskets that had been used for sealing the joints between wall panels of the old living hut built in 1969 at Syowa Station was studied. As for oil-based caulking, tack and penetration measurements were carried out. The caulking turned from flexible to brittle in mechanical property by degradation. Fortunately, no water leakage from the joints was reported in the service period of the building though the material had not severely moved by rigid structural design. As for rubber gaskets, appearance observation, tensile and hardness tests were carried out, they keep at good level in mechanical property, however severe cracks occurred on their surfaces, and they were judged to have reached the limit of their useful lifetimes.

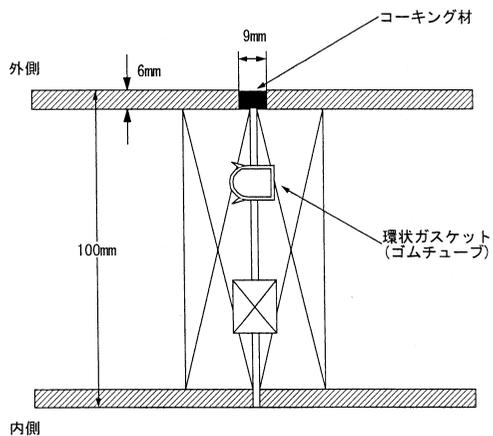
油性コーキング材は建物の目地の水密・気密を確保するために外壁パネルの目地を充填する目的で使用されるものであり、多少の目地の動きに追随させるため、粘ちょう性を持たせたペースト状の材料である。これは、図1に示すように、外壁パネルの目地に幅9mm、深さ6mmで充填されていた。この材料は、そのまま露出されて使用されることもあるが、この建物では、施工後壁パネルと同じ塗料が塗布されていた。資料の採取位置は図2に示す2カ所からである。採取した資料を図3に示す。

図1 居住棟外装パネル接合部の油性コーキング・ゴム環状ガスケット施工部分の断面図  
Fig. 1. Cross section of oil-based caulking and rubber gaskets in the joints.

この材料が、図1に示すようにパネル側面のみぞに挟み込まれている。これはパネル表面のコーキングからの漏水・漏気があった場合、それを遮断するための2次シールとしての機能が期待されている。この部品はパネルの内部に位置するため、外気には直接さらされていない。

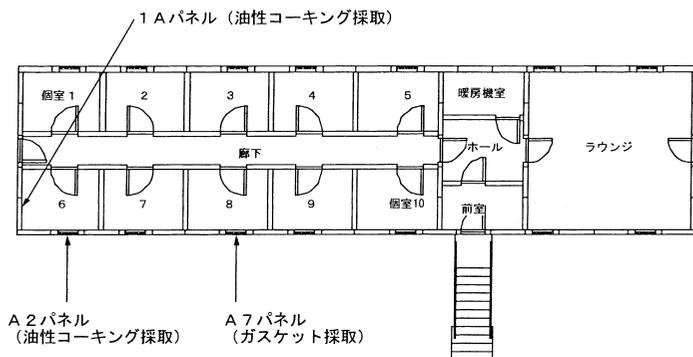
図2 居住棟からの油性コーキング・ゴム環状ガスケットの採取位置  
Fig. 2. Sampling locations of oil-based caulking and rubber gaskets in the joints.

試料の採取位置は、図2中のA7パネル接合部である。これ以外のものは試験時にはすでに外されていたため、正確な採取位置が不明なものも含め、合計5カ所から採取された試料を用いた。

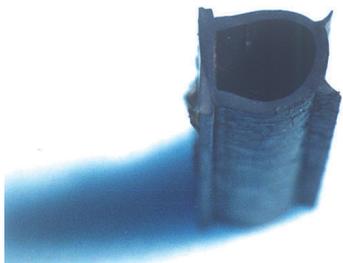
環状ガスケットとは、パネルの間に挟み込み水密・気密を確保する目的で使用される部品である。水密・気密を高めるために材料を強く密着させる必要があり、圧縮状態で用いられる。そのためゴムは弾性にすぐれるゴムが使用される。また材料の使用効率を高めるために図6に示されるような中空の環状の形状をもつ。なお、このガスケットの材料はクロロプレンゴムである。

図6 居住棟から採取したゴム環状ガスケット  
Fig. 6. Rubber gasket.
