昭和基地観測棟で35年間使用した構造ガスケットの硬さ調査

高橋弘樹^{1*}・半貫敏夫²・鮎川 勝³・武智義加⁴・大塚 徹⁴Study on hardness of the 35-year-old structural gasket
used at the observation hut in Syowa StationHiroki Takahashi^{1*}, Toshio Hannuki², Masaru Ayukawa³, Yoshika Takechi⁴ and Tohru Ohtsuka⁴

Abstract: A structural gasket at the observation hut in Syowa Station has been in use for 35 years. We studied the hardness of the original structural gasket during the 43rd Japanese Antarctic Research Expedition. We tested that of the new article, and the results are assumed to be an initial value. The structural gasket at the northwest section of the station deteriorated to a greater extent than did the structural gasket at the southeast section, because of the former's exposure to ultraviolet radiation. The exterior and interior components of the northwest structural gasket show similar degrees of degradation. This structural gasket has hardened by 10% relative to the new structural gasket. The 35-year-old structural gasket contains no large cracks, indicating its suitability for continual use.

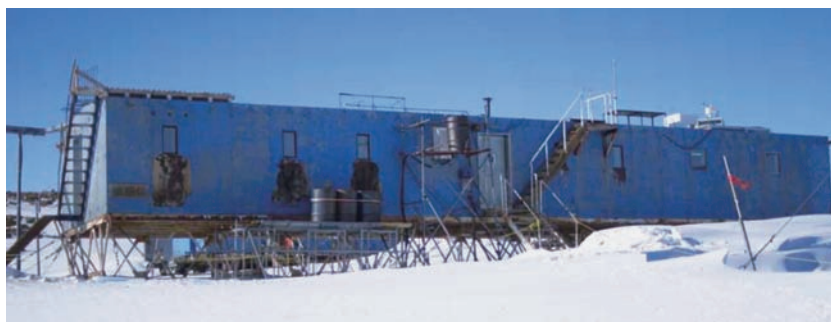
図1 観測棟

Fig. 1. The observation hut.

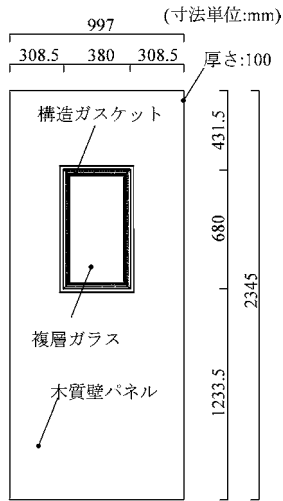
図 2 観測棟の木質壁パネル

観測棟は、木質パネルによる壁構造のプレハブ建築で、長辺方向をほぼ北東—南西方向に向けた箱型の高床式建物である。観測棟の外観を図1に示す。外壁パネルは図2に示すような基本寸法が幅997mm×長さ2345mm×厚さ100mmの木質サンドイッチパネルである。この外壁パネルに開口部が設けられ、複層ガラスが構造ガスケットによって支持されている。観測棟の開口部の写真を図3に、開口部の縦断面を図4に示す。構造ガスケットの主な材料はクロロプレングムである。

Fig. 2. Wooden wall panel in the observation hut.

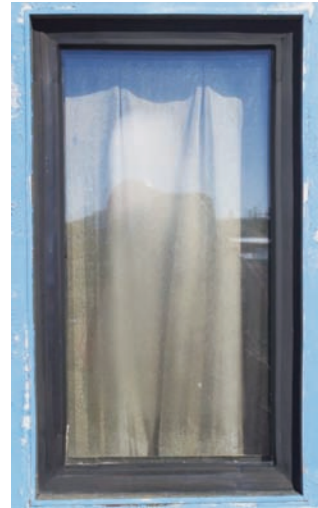
図 3 観測棟の開口部

Fig. 3. Opening of the observation hut.

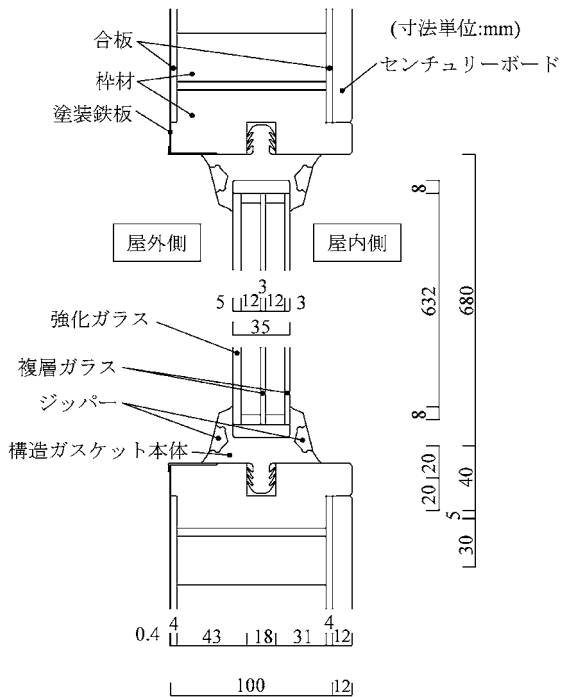
図 4 開口部縦断面

Fig. 4. Vertical section of the opening.

建物建設時の初期値がないため、観測棟で使用している構造ガスケットと同じ材料で制作した同じ形状の構造ガスケットを用いて硬さ測定を行い、この結果を初期値とした。新品の構造ガスケットの試験結果を表 2に示す。温度が硬さに与える影響を調べるため、温度を 17, 0, -13, -20, -30℃と設定して測定した。計測は、図 4に示す構造ガスケットの本体とジッパー部分の 2カ所で行い、その平均値を求めた。新品の構造ガスケットの硬さ増加
