Vidrios y grisallas del s. XV de la Cartuja de Miraflores (Burgos): Caracterización y estado de conservación

N. CARMONA*, M. GARCÍA-HERAS*, C. GIL** Y M.A. VILLEGAS*

Glass and grisailles of the 15th century from the Cartuja de Miraflores (Burgos): characterisation and state of conservation

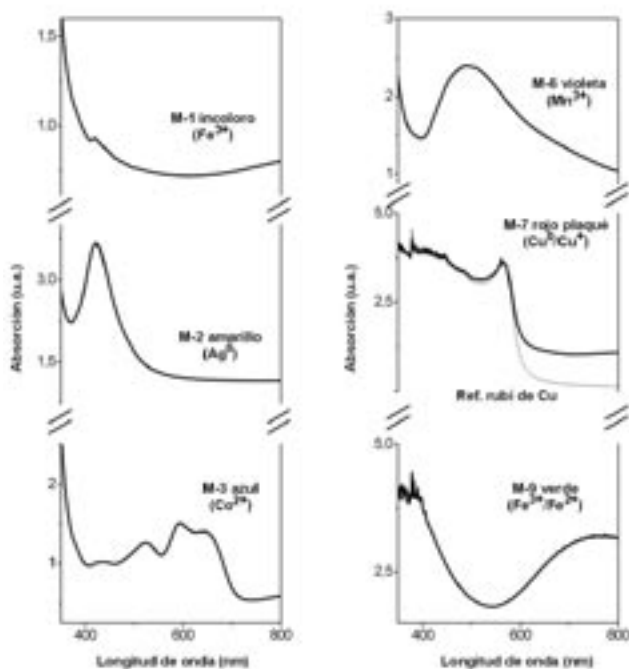
Fig. 4.- Espectros de absorción visible obtenidos en algunas de las muestras de vidrio analizadas. La línea de puntos se refiere a un vidrio rubí de cobre utilizado como referencia.

costra de corrosión, mostraron una débil coloración amarilla. El correspondiente espectro de absorción visible presentó una banda de intensidad débil a 420 nm que se asigna, tanto por su forma como por su intensidad, a iones Fe^{3+} responsables de esta ligera tonalidad amarilla que se observa visualmente. En la muestra M-2, constituida por un vidrio incoloro con una fina capa amarilla en su cara externa, se confirmó la absorción debida a la presencia de plata en forma de coloides metálicos de tamaño nanométrico. Su espectro de absorción visible presentó una banda muy intensa a 440 nm, correspondiente a la resonancia de los plasmones superficiales de los coloides de Ag^0 . La incorporación de la plata se realizó probablemente por un procedimiento de cementación en el que los iones Ag^+ se intercambian con los iones alcalinos del vidrio incoloro base. Posteriormente, los iones Ag^+ se reducen térmicamente a Ag^0 y se agregan dando lugar a los coloides responsables de la intensa coloración amarilla (5).

Las muestras M-3 y M-4 presentaron tres bandas intensas de absorción en su espectro visible a 540, 590 y 640 nm respectivamente, atribuibles a la presencia de iones Co^{2+} . Dichos iones son los responsables del intenso color azul de estos vidrios (6). La muestra M-6 debe su tonalidad violeta a la presencia de iones Mn^{3+} , que fue confirmada en el correspondiente espectro de absorción por la presencia de una banda muy intensa a 499 nm (7). Las muestras M-7 y M-8 están constituidas por un vidrio incoloro, de tonalidad residual verdosa, con una fina capa de rojo plaqué o vidrio doblado en la cara interna. Sus espectros visibles presentaron una banda de absorción muy intensa a 565 nm atribuible a iones Cu^+ y átomos de Cu^0 , formando coloides de tamaño nanométrico responsables de la coloración roja rubí que se observa (5). Los espectros obtenidos se compararon con un espectro de referencia de un vidrio rojo rubí actual (Figura 4, línea de puntos), con el fin de comprobar la correcta identificación de este cromóforo.

Por último, la muestra M-9 presentó un espectro de absorción visible complejo, formado por la superposición de varias bandas intensas cuyos máximos se sitúan, por un lado, alrededor de 400 nm y, por otro lado, entre 630 y 800 nm atribuibles a la presencia de iones Fe^{2+} y Fe^{3+} . La coloración azul que producirían los iones Fe^{2+} se debe a la banda de 1050-1100 nm, cuya gran anchura hace que parte de ella penetre en el espectro visible en la región del rojo (Figura 4, banda ancha entre 630 y 800 nm). Las absorciones observadas para esta muestra no podrían asignarse a las de los iones Cr^{3+} que deberían aparecer mejor resueltas. Además, la presencia de iones Cr^{3+} únicamente podría explicarse como impurezas, lo cual es poco probable pues en la fecha en la que se manufacturaron estos vidrios los compuestos de cromo eran desconocidos y no se utilizaban como colorantes. La coloración azul que proporcionan los iones Fe^{2+} y la coloración amarilla de los iones Fe^{3+} , dan lugar a la coloración verde que se aprecia visualmente (7, 8).
