**FACULTAD DE INGENIERÍA Y ARQUITECTURA
ESCUELA PROFESIONAL DE INGENIERÍA CIVIL**

**Vulnerabilidad Sísmica en Viviendas de Albañilería Confinada en
el Primer Sector, Villa el Salvador, Lima 2021**

TESIS PARA OBTENER EL TÍTULO PROFESIONAL DE:
INGENIERO CIVIL

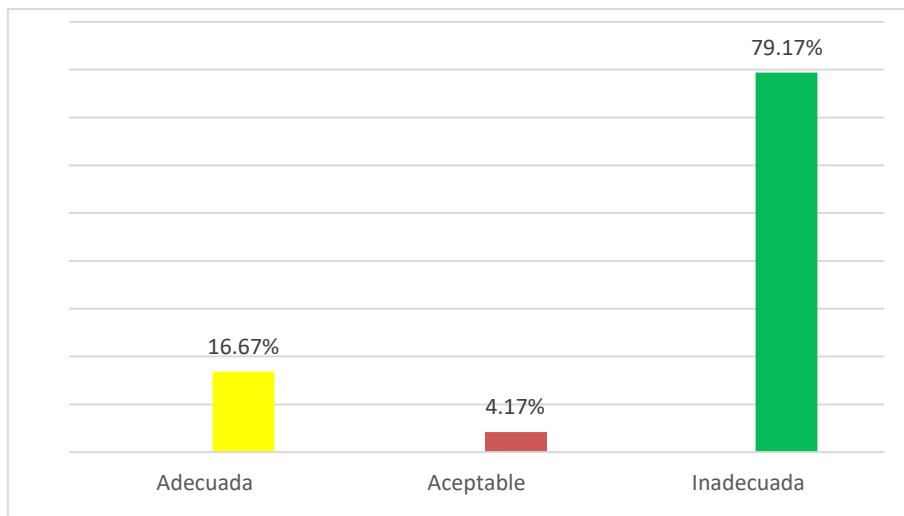
Figura 21. Densidad de muros

Según el gráfico mostrado, el 16.67% presenta una densidad de muros adecuado, un 4.17% presenta una densidad de muros aceptable, y un 79.17% presenta una densidad de muros inadecuada.

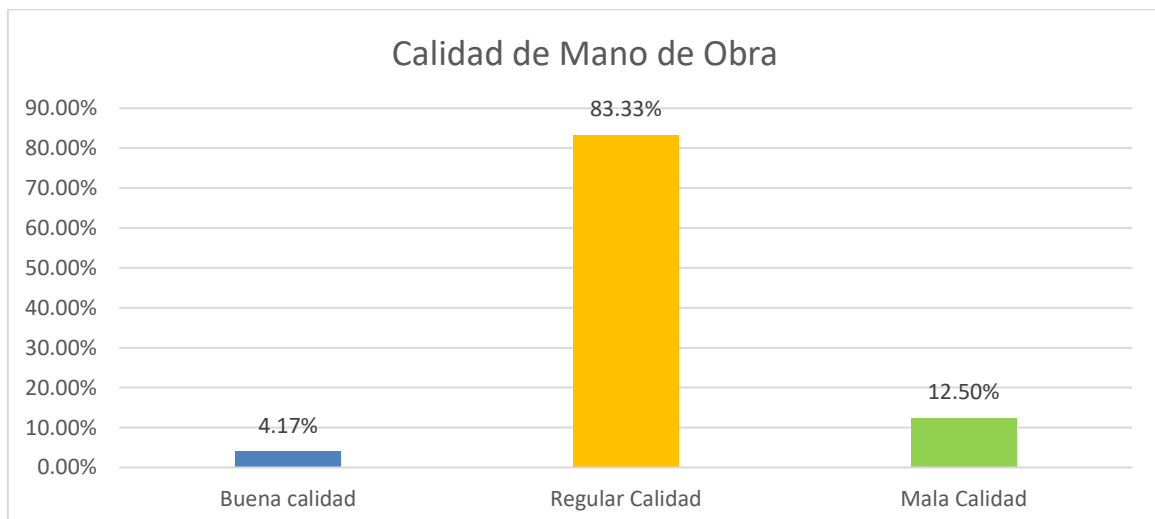
Figura 22. Calidad de mano de obra

Según el gráfico mostrado, se observa que el 4.17% de las viviendas encuestadas, presentan una buena calidad de mano de obra y materiales, mientras que el 83.3% presenta una calidad de mano de obra y materiales regular, y un 12.50% presenta una mala calidad de mano de obra y materiales.

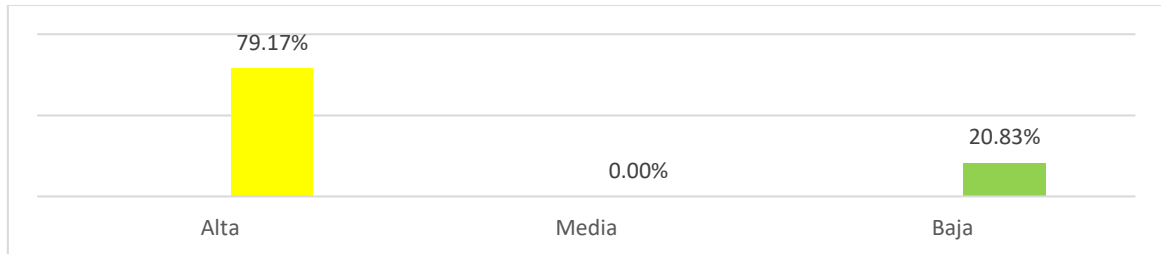
Figura 23. Resultado de vulnerabilidad sísmica

Según el gráfico mostrado, para las viviendas encuestadas se obtiene que el 79.17% de las viviendas presenta una vulnerabilidad alta, mientras que el 0% presenta una vulnerabilidad media, y un 20.83% presenta una vulnerabilidad sísmica baja. Por lo tanto, es necesario aminorar la vulnerabilidad sísmica en las viviendas.

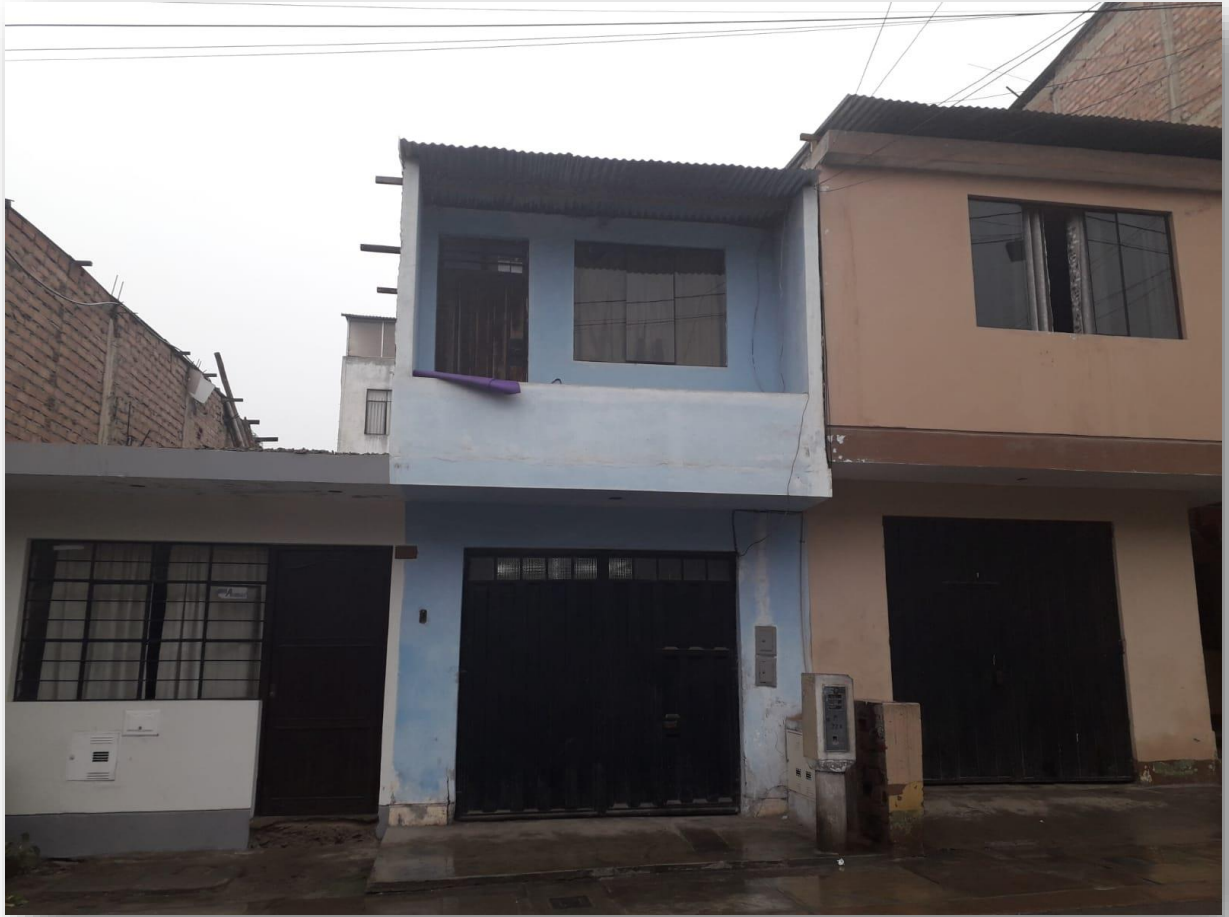
Vivienda 05

Estado de la vivienda:
Vivienda construida con ladrillo artesanal. Presencia de corrosión en las columnas

Problemas de ubicación:	Problemas constructivos:
Suato de arena suelta	Ladrillos artesanales
	conrejeras grandes
Problemas estructurales:	Desplumados los muros
Ausencia de junta sísmica	junta mortero mayores a 3 cm
Falta de junta lateral entre viviendas	Mano de obra:
Presencia de junta fría	mala
Losa pinzocortante	Otros:
	muros agrietados
	Armaduras expuestas y corroídas

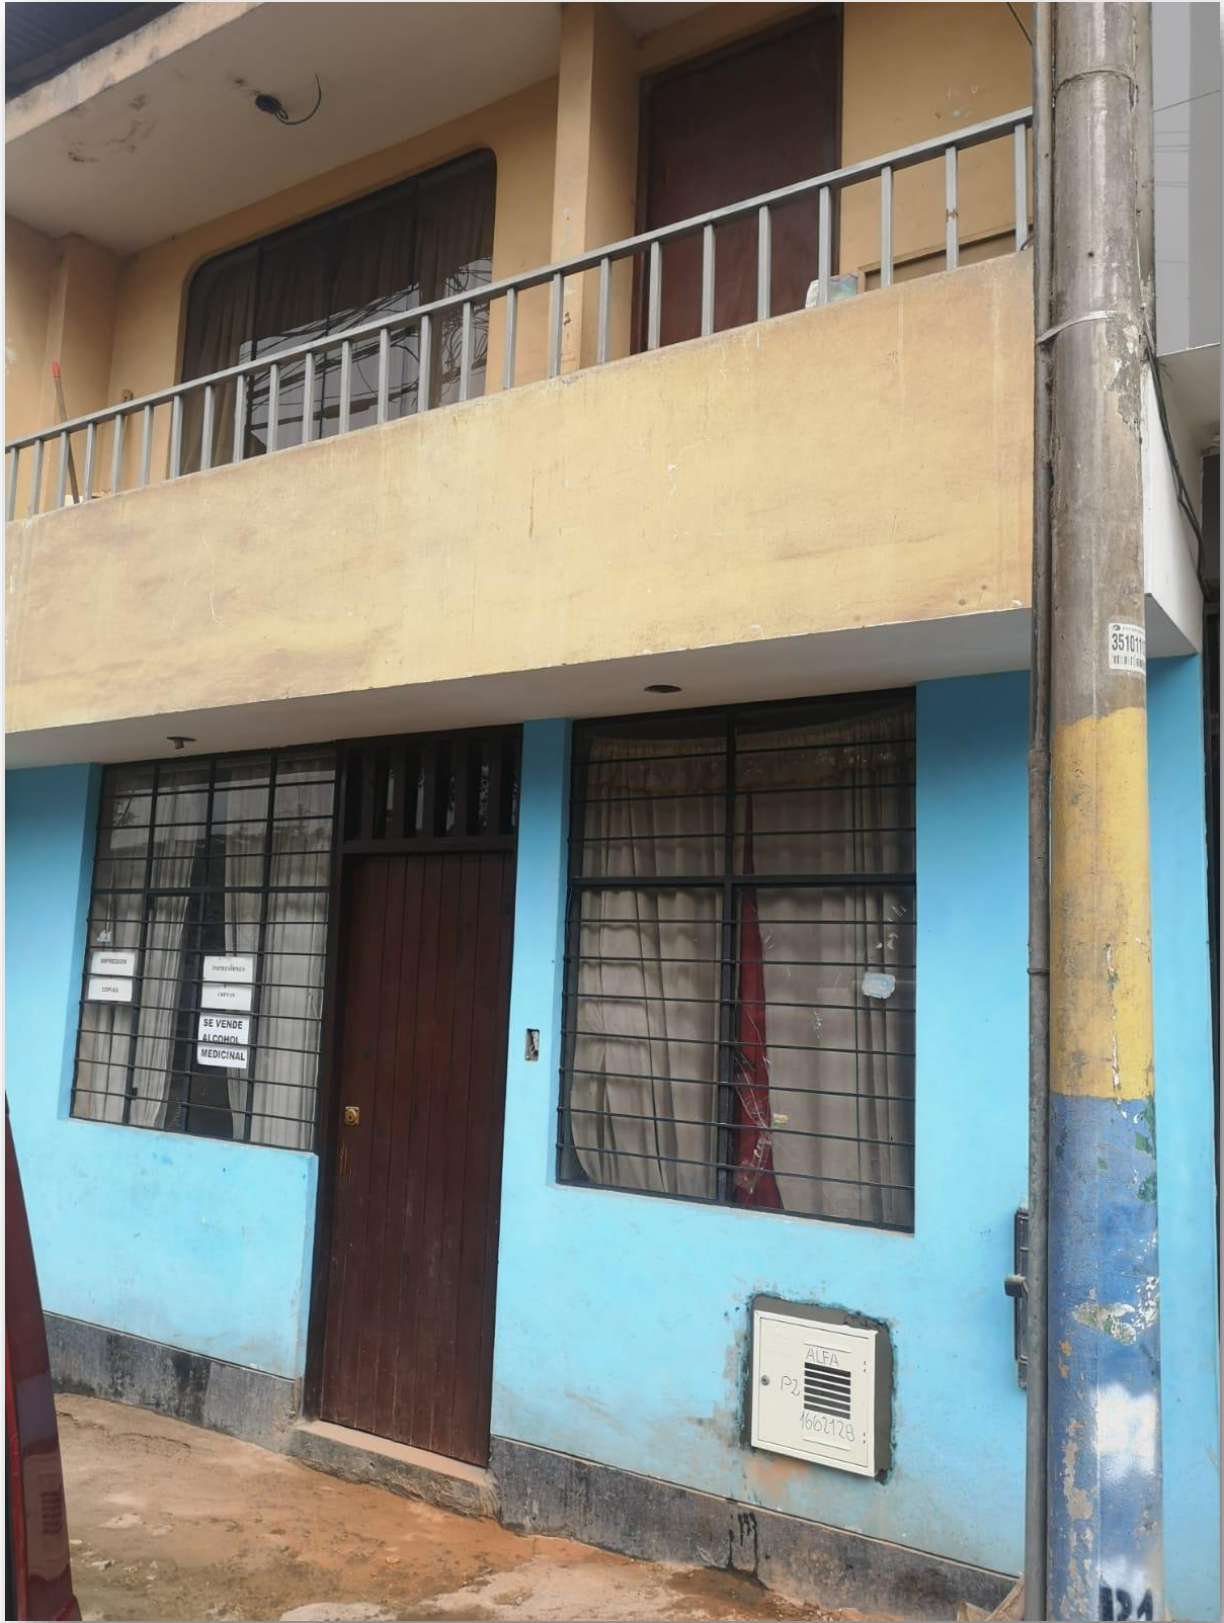
Vivienda 08

Problemas de ubicación:	Problemas constructivos:
<u>Suelo de arena suelta</u>	<u>Ladrillo artesanal</u>
	<u>Juntas de anchos muy variable</u>
Problemas estructurales:	
<u>Falta de juntas laterales entre viviendas</u>	<u>varias congrejerías</u>
	Mano de obra:
<u>Taliguería no confinada, trabajo forzado principal</u>	<u>Regular</u>
	Otros:
	<u>Armaduras expuestas y corrosión en la parte frontal de la fachada.</u>

La vivienda presenta inadecuada densidad de muros, la vivienda podría presentar daños importantes ante un sismo severo.

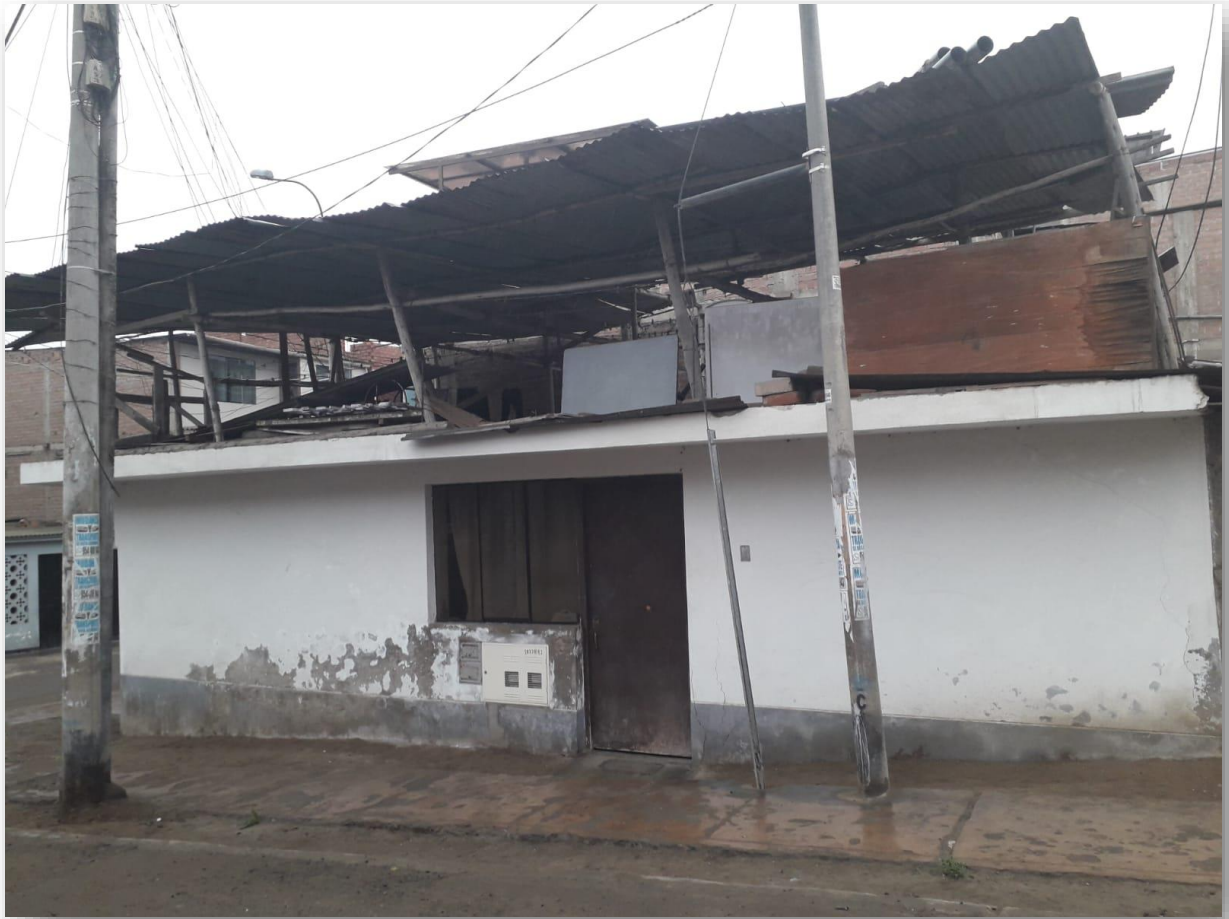
Vivienda 10

Problemas de ubicación:	Problemas constructivos:
<u>Suelo limoso arenoso</u>	<u>Cadillos artesanales</u>
	<u>mortero de baja calidad</u>
Problemas estructurales:	Mano de obra:
<u>Ausencia de Junta Sismica</u>	<u>Regular</u>
<u>Presencia de Juntas Sismicas</u>	<u>Otros:</u>
<u>Corrosión de acero</u>	
<u>Acero expuesto</u>

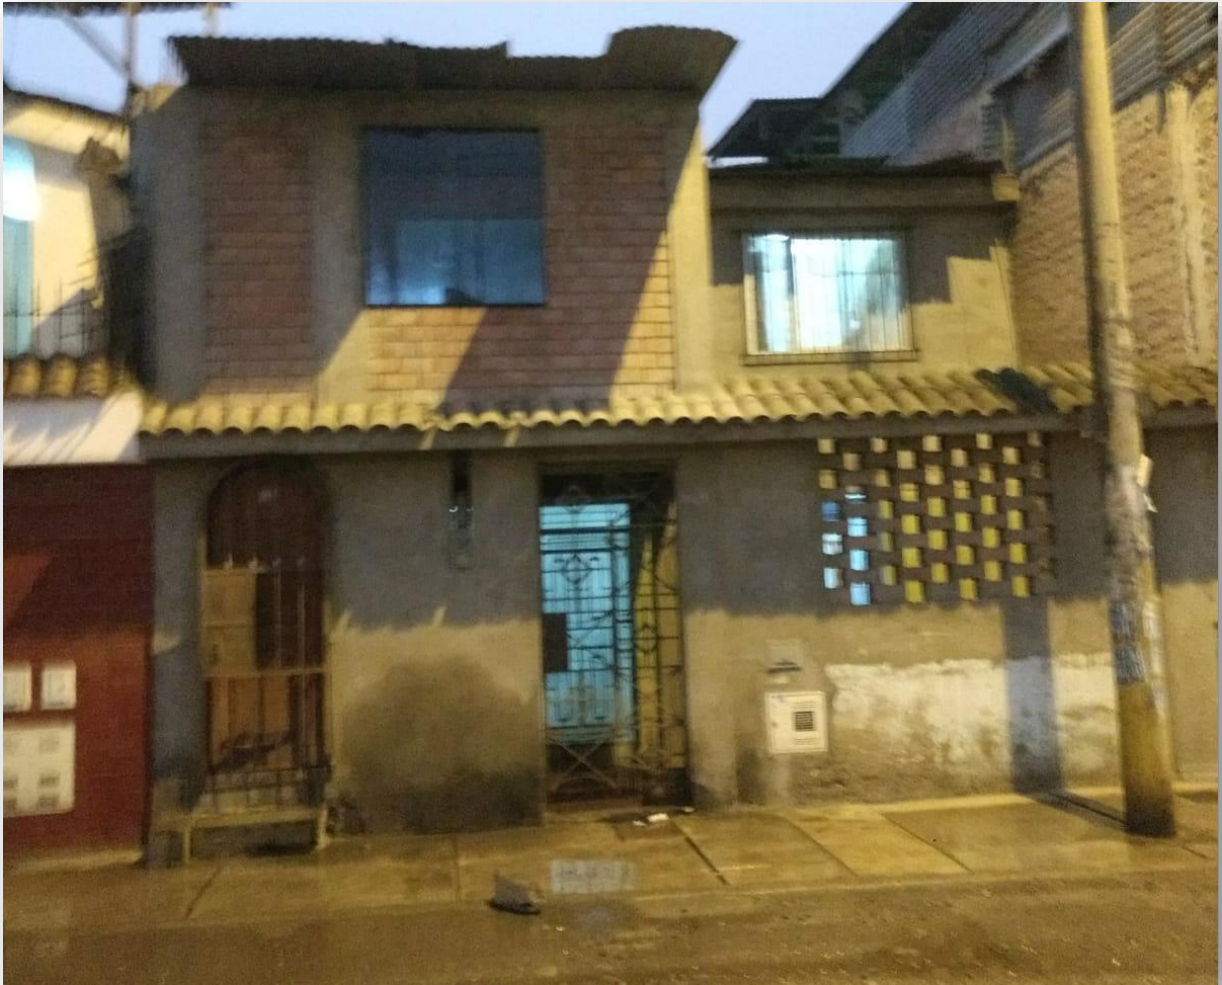
Vivienda 15

Problemas de ubicación:	Problemas constructivos:
Suelo de arena suelta	Ladrillo artesanal pequeñas canchales
Problemas estructurales:	Mano de obra:
Ausencia de junta sísmica presencia de juntas frías Falta de juntas laterales	Regular
	Otros:
	Armadura expuesta y corroída

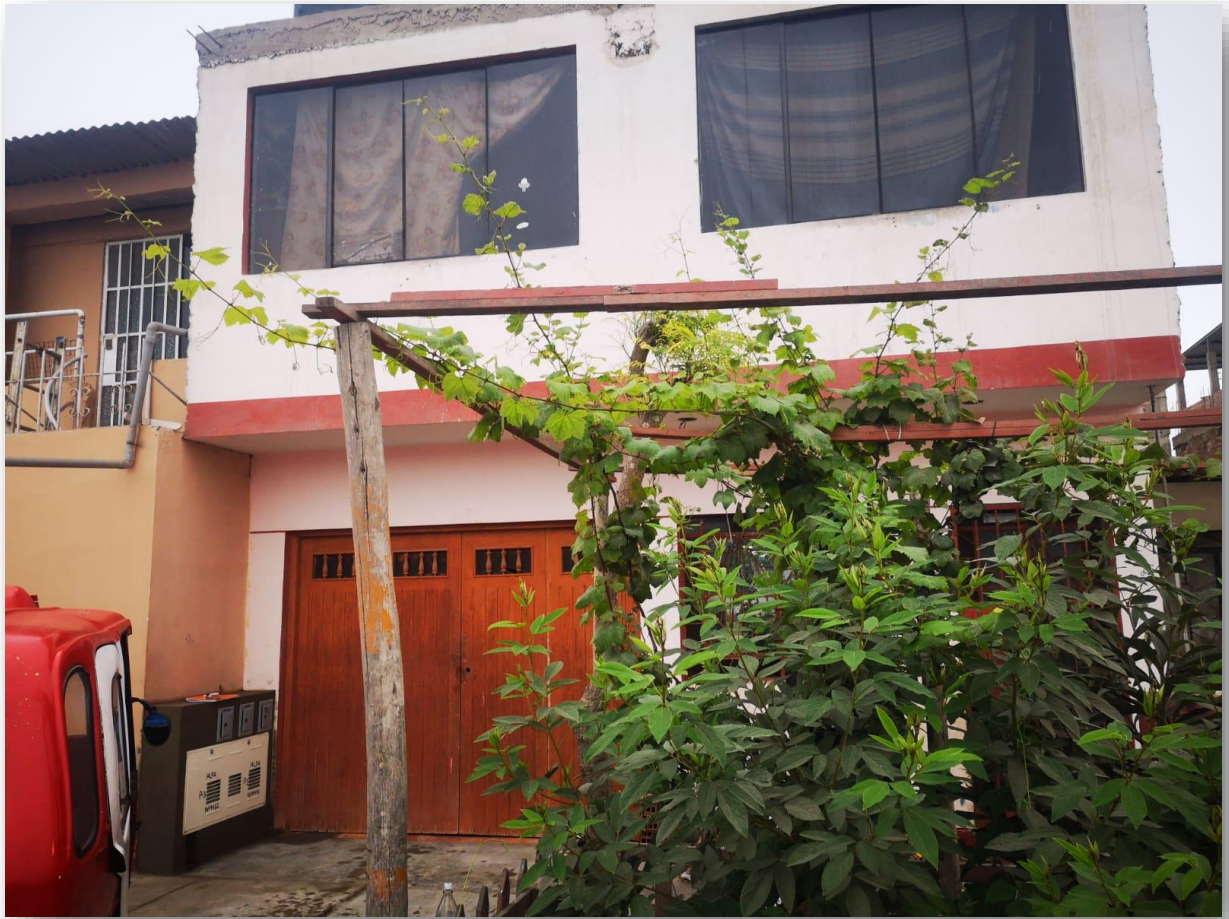
Vivienda 19

Problemas de ubicación:	Problemas constructivos:
Suelo de Arena Suelto	Ladrillos artesanales
	presencia de muros agrietados
	Cangrejera en unión columna y la viga
Problemas estructurales:	Mano de obra:
Ausencia de junta sísmica	mala
Tabiques no armados en el 2 ^o piso	
Juntas frías	
	Otros:
	Armaduras expuestas y corroídas

la vivienda presenta inadecuada densidad de muros
podría presentar daños en la vivienda ante un sismo severo
