UNIVERSIDAD CÉSAR VALLEJO

**Análisis Superficial de Pavimentos Flexibles y Alternativas de
Intervención tramo Puente Los Maestros - Cutervo, vía Acomayo,
Ica, 2021**

**TESIS PARA OBTENER EL TÍTULO PROFESIONAL DE:
Ingeniero Civil**

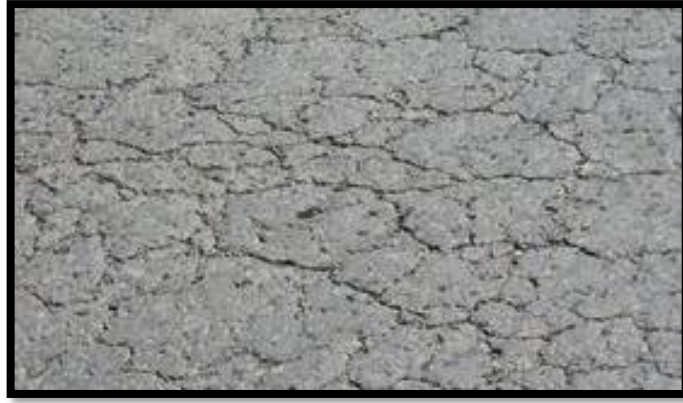
Figura 2. Piel de Cocodrilo
Fuente: Elaboración Propia

Son una serie de grietas interconectadas provocadas por el cansancio que sufren las capas asfálticas al ser sometidas a las cargas repetidas provocadas por el tránsito de los vehículos. Inicialmente El agrietamiento comienza en la parte inferior de la carpeta asfáltica donde el esfuerzo y la deformación unitaria de tensión bajo el peso del automóvil es mayor. Principalmente, las grietas trascienden a la parte superior como una serie grietas longitudinales paralelas (Vásquez, 2002).

Luego recibir los esfuerzos constantes provocados por el tránsito vehicular, las grietas al conectarse forman polígonos.

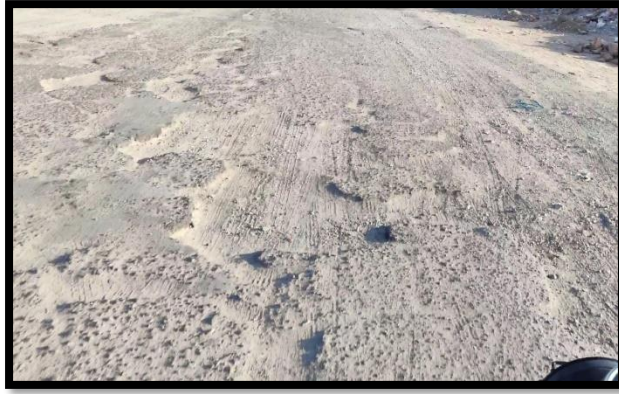
Figura 16. Huecos
Fuente: Elaboración Propia

Para medir este tipo de fallas se contabilizará aquellos con severidades baja, media y alta. Anotándose de manera individual cada una de ellas

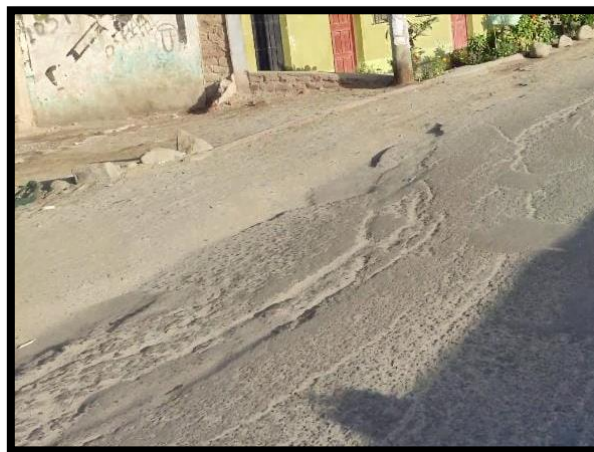
Figura 20. Grieta Parabólica
Fuente: Elaboración Propia

Las fisuras parabólicas son fallas que ocurren comúnmente en mezclas asfálticas que presentan inestabilidad o cuando se construyen capas superpuestas, ya que éstas tienen una adherencia muy pobre entre las capas estructurales del pavimento (capa superficial y subyacente).

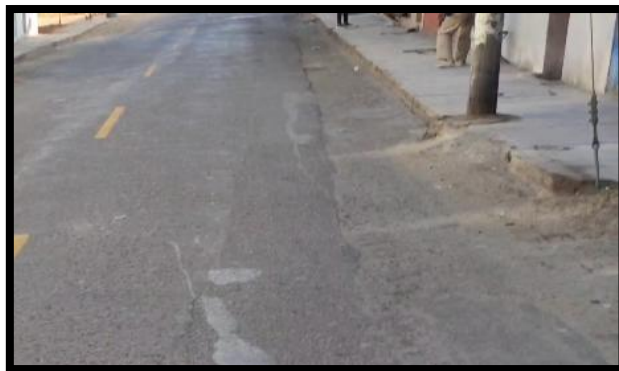
Figura 21. Hinchamiento
Fuente: Elaboración Propia

La intensidad de la falla del hinchamiento se llega a clasificar según la molestia que ésta puede llegar a producir a los vehículos que transitan la vía en contacto con la falla, causando incomodidad en el tránsito.

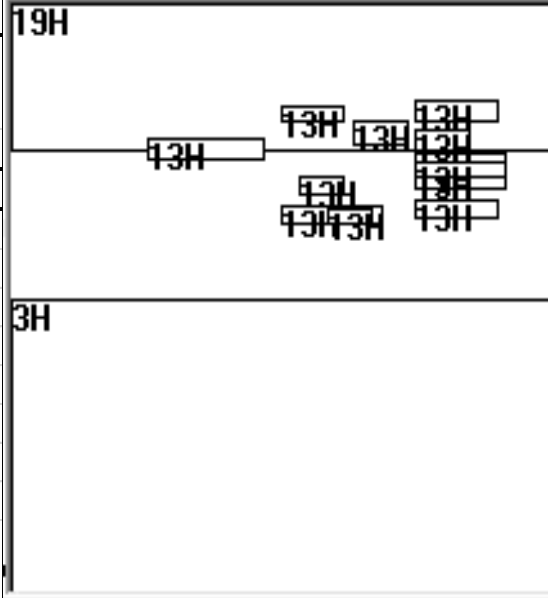
Esquema:

N°	Falla	Severidad	Cantidades Parciales										Total	Densidad %	Valor deducido
			0.50	1.20	1.20	1.20	0.90	0.90	1.10	1.07	1.30	3.10			
1	13	H	0.50	1.20	1.20	1.20	0.90	0.90	1.10	1.07	1.30	3.10	12.47	5.20	90
2	19	H	60.00										60.00	25.00	60
3	3	H	120.00										120.00	50.00	58
Numero de deducidos > 2 (q) :												3	Total VD=		208
Valor deducido mas alto (HDM) :												90			
Numero Admisible de deducido (mi)												1.9184

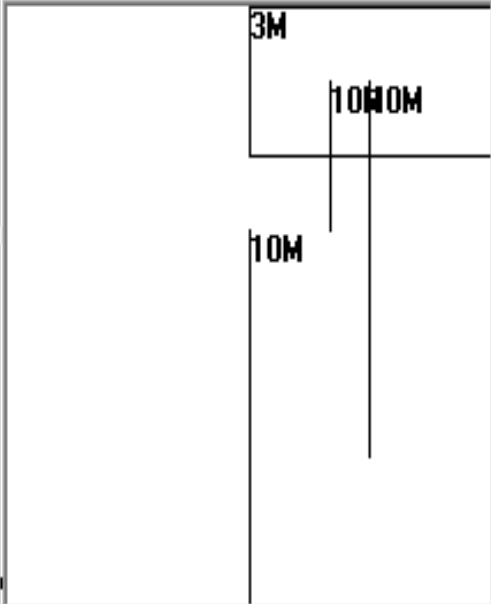
Esquema:

CALCULO DEL PCI												
Nº	Valores Deducidos							Total	q	CDV		
1	28	19					47.00	3	35			
2	28	2					30.00	2	30			
							PCI = 100 - Max. CDV	Máx. CDV		35		
							PCI = 65					
							PCI = REGULAR

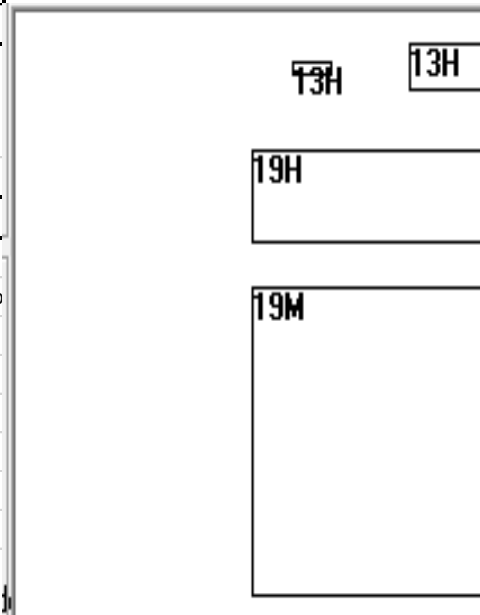
Esquema:

N°	Falla	Severidad	Cantidades Parciales							Total	Densidad %	Valor deducido
1	13	H	0.40	4.50						4.90	2.04	67
2	19	H	18.00							18.00	7.50	36
3	19	M	60.00							60.00	25.00	28
Numero de deducidos > 2 (q) :									3	Total VD=		131
Valor deducido mas alto (HDM) :									67			
Numero Admisible de deducido (mi)									4.031

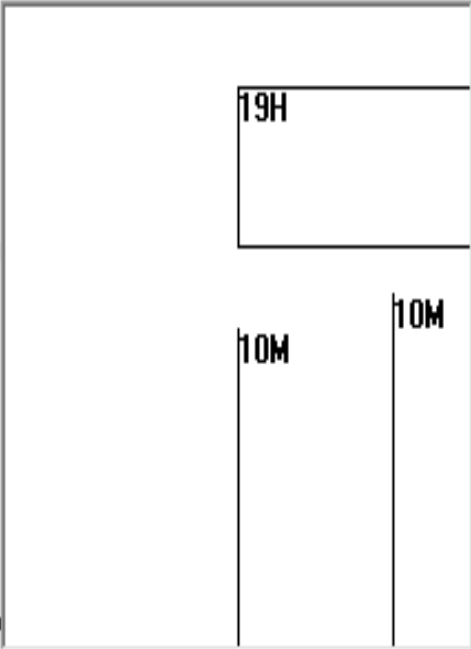
Nº	Falla	Severidad	Cantidades Parciales							Total	Densidad %	Valor deducido
1	10	M	20.00	22.00						42.00	17.50	25
2	19	H	30.00							30.00	12.50	45
Numero de deducidos > 2 (q) :									2	Total VD=		70
Valor deducido mas alto (HDM) :									45			
Numero Admisible de deducido (mi)									6.051

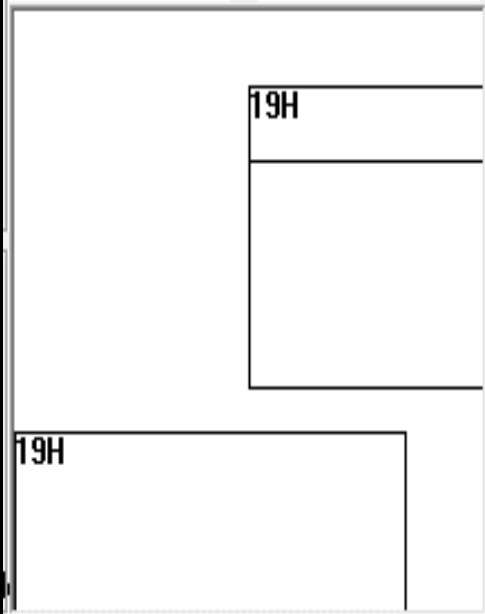
Esquema:

N°	Falla	Severidad	Cantidades Parciales							Total	Densidad %	Valor deducido	
1	19	H	25.00	60.00						85.00	35.42	66	
2	19	M	54.00							54.00	22.50	27	
Numero de deducidos > 2 (q) :										2	Total VD=		93
Valor deducido mas alto (HDM) :												66	
Numero Admisible de deducido (mi)												4.122

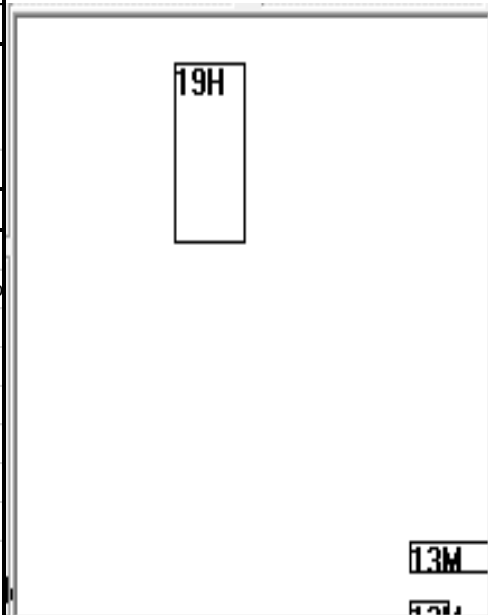
Esquema:

CALCULO DEL PCI											
	Nº	Valores Deducidos							Total	q	CDV
	1	38	29					67.00	2	49	
	2	38	2					40.00	1	40	
PCI = 100 - Max. CDV									Máx. CDV	49	
PCI = 51											
PCI = REGULAR

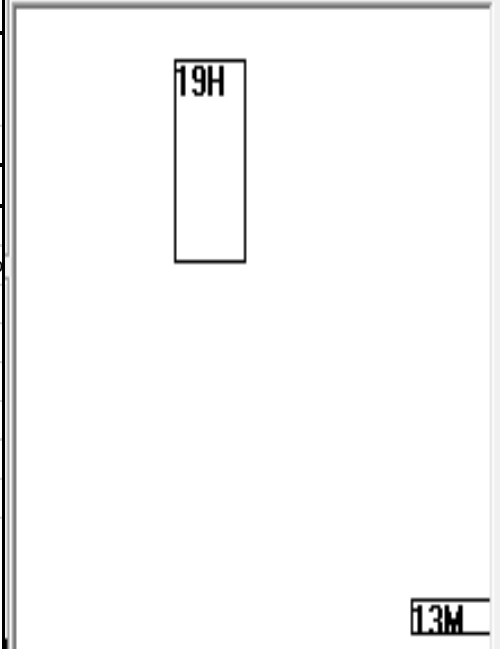
Esquema:

Nº	Falla	Severidad	Cantidades Parciales							Total	Densidad %	Valor deducido	
1	13	m	0.49	2.87						3.36	1.46	38	
2	19	H	10.76							10.76	4.50	29	
Numero de deducidos > 2 (q) :										2	Total VD=		67
Valor deducido mas alto (HDM) :												38	
Numero Admisible de deducido (mi)												6.694

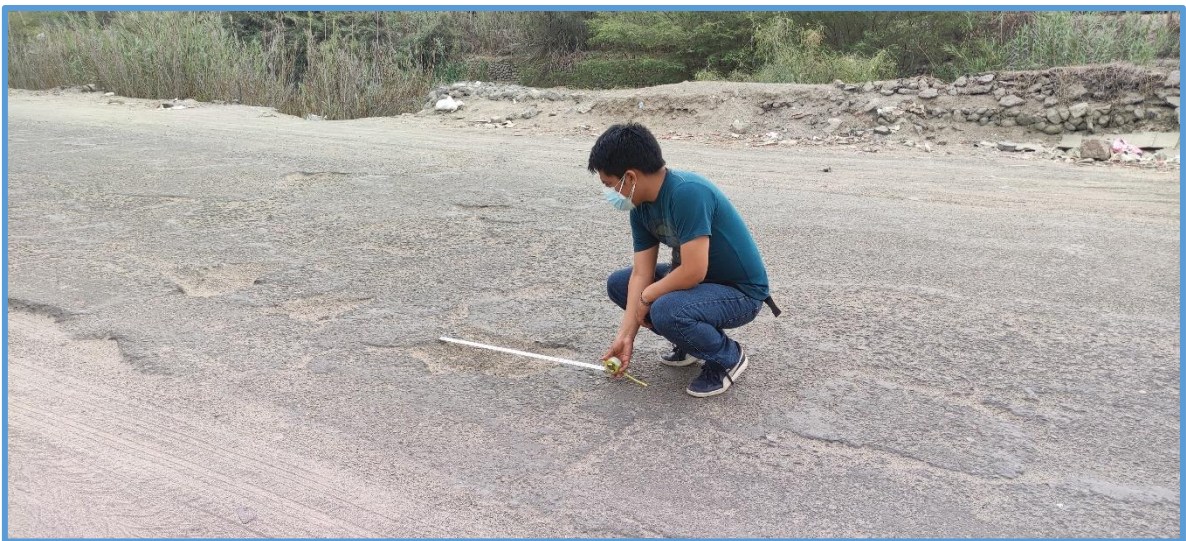
Figura 84. Medición de las fallas encontradas en las Unidades de Muestra
