Aplicación del tratamiento Otta seal para un Mantenimiento Vial de la
carpeta asfáltica, Carretera PE- 30B 66+981 - 116+716, Andahuaylas
2022.

TESIS PARA OBTENER EL TÍTULO PROFESIONAL DE:

Ingeniería civil

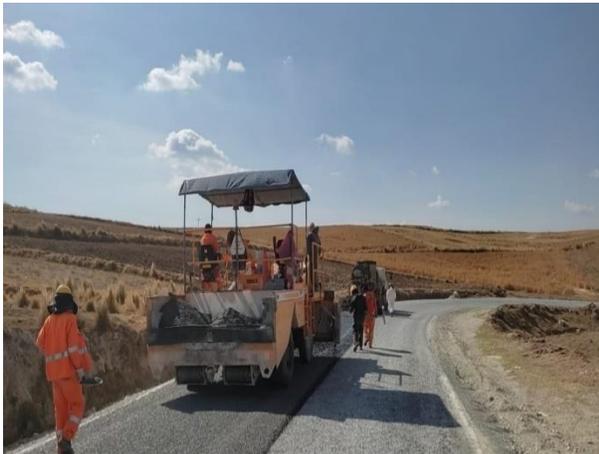
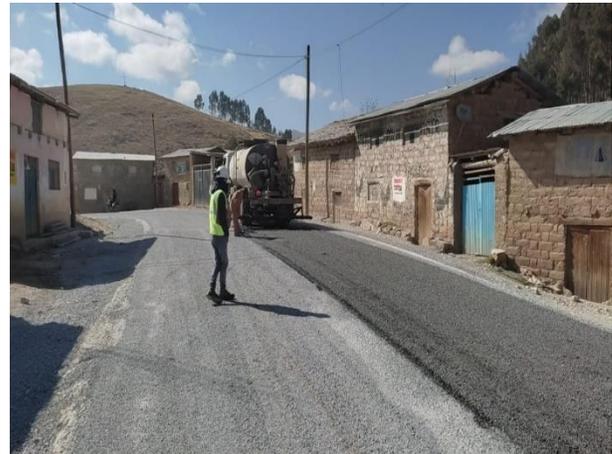
Imagen 02: se puede visualizar ya colocado el agregado traído de la cantera km 16+000 del tramo de prueba para ver si la adherencia sea correcta durante las 12 horas para poder abrir al tránsito del tratamiento superficial del otta seal.

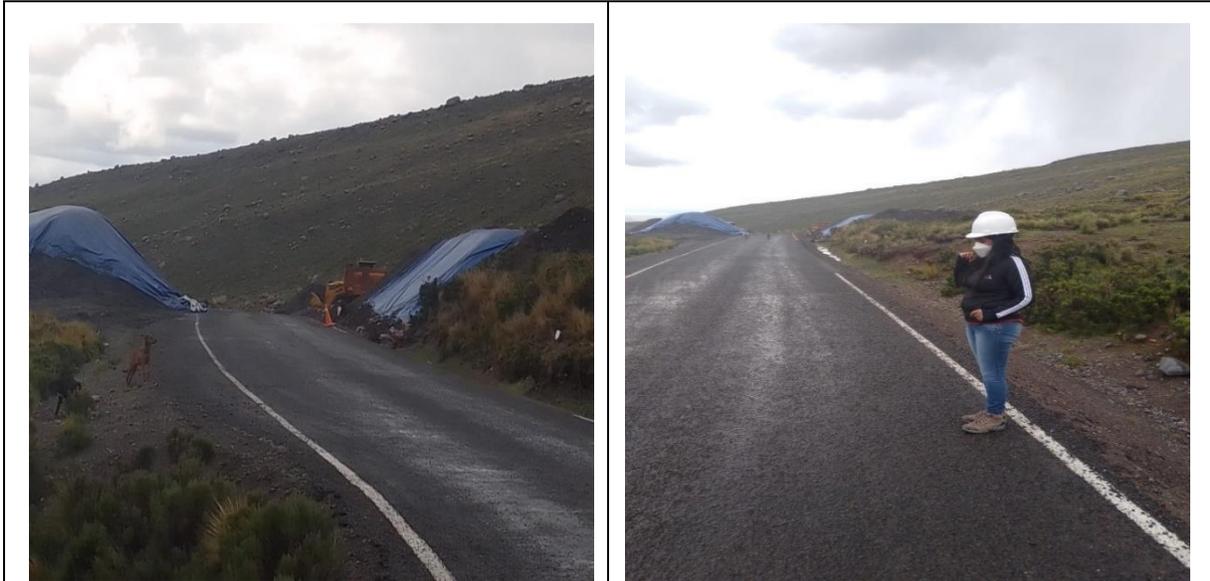
Imagen 13. Muestra en el tramo de la catena km 16+000 la acumulación del agregado.

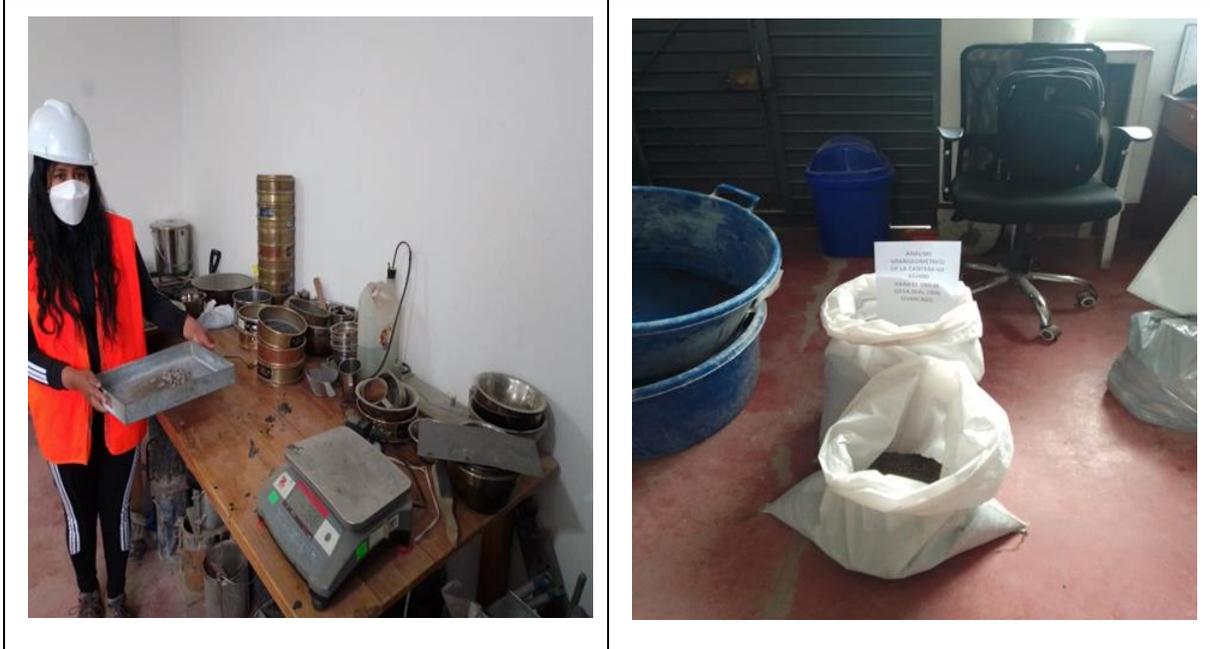
Imagen 14. Muestra los ensayos realizados en laboratorio del agregado si cumple y el agregado extraído.

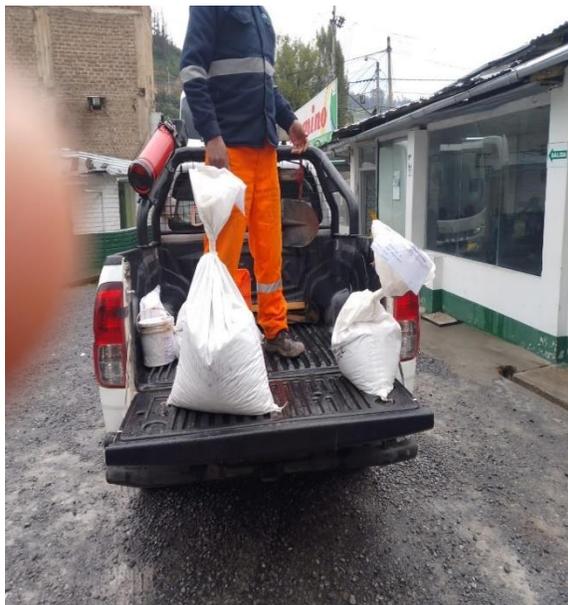
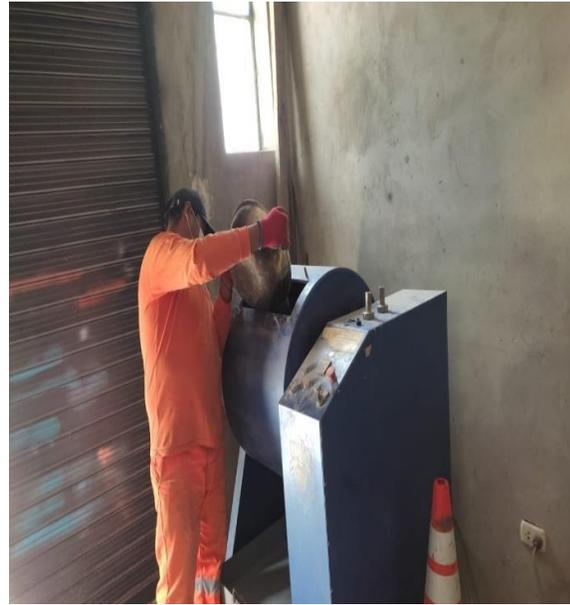
Imagen 15. En traslado del material extraído de cantera para llevar al laboratorio y el ensayo de abrasión del Km 16+000.
