**“SOLUCIÓN AL PROBLEMA DE LOS ASENTAMIENTOS EN  
BERMA POR INFILTRACIÓN DE AGUA EN JUNTAS – VÍA  
YARINACocha, SAN JOSÉ, UCAYALI, 2021”**

**TESIS PARA OPTAR EL TÍTULO PROFESIONAL DE:**

**CALLAO– PERÚ**

**2021**

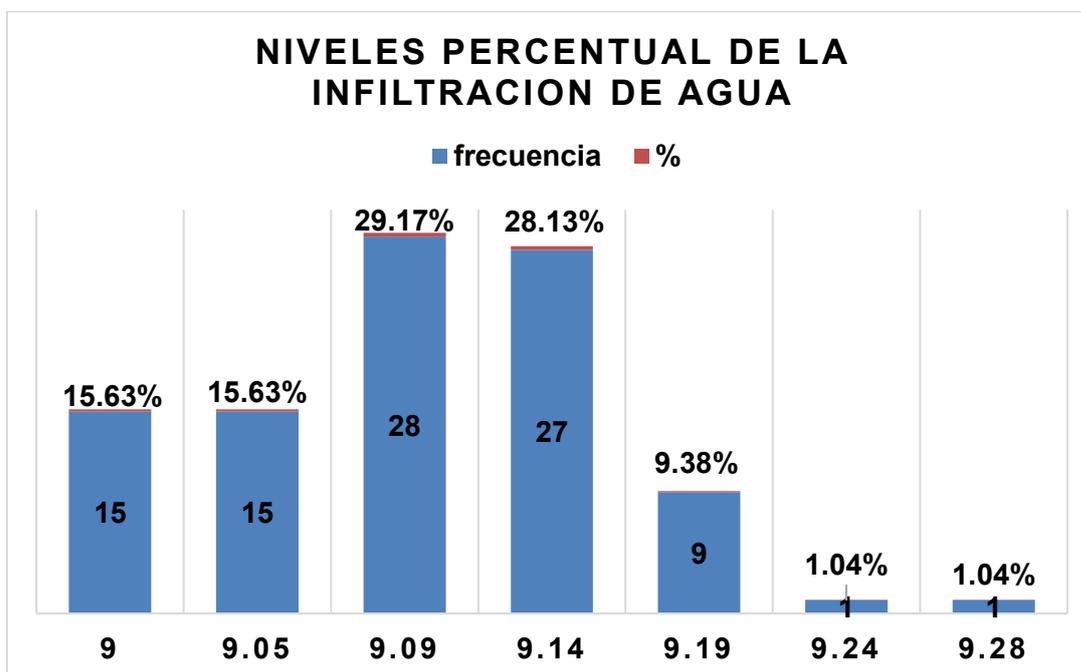
Figura 4: infiltración de agua en litros y cantidad paños afectados

**Interpretación:** según la tabla presentado los resultados del análisis estadístico de la infiltración de agua por cada lluvia presentada en la zona de influencia del estudio, tenemos un promedio de 9,14 litros de aguas que se infiltran por las juntas no selladas en la obra. El más crítico de infiltración fueron 28 paños de berma siendo el 29,17%, de 9,09 litros, y tenemos dos de 15 paños cada uno haciendo un porcentaje de 31, 23 % de infiltración con 9 y 9,05 litros. Esta cantidad de agua filtrada hacia la base de la berma, afecto la estructura ocasionando diferentes niveles de asentamiento.

**Interpretación:** Este grafico nos muestra el 29,17% de altos índices de infiltración que se dieron en 28 paños, y un 28,13% en 27 paños de la berma y también tenemos un 15,63% que afectaron a 30 paños.

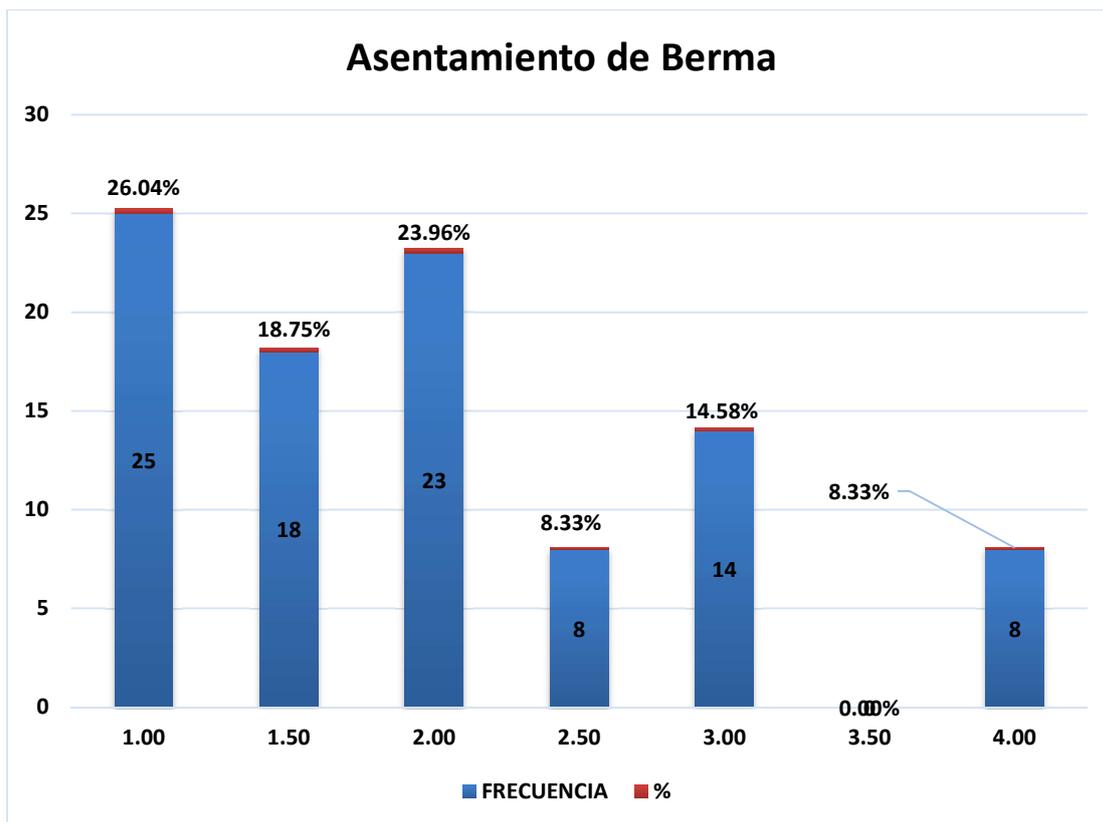
Figura 5: asentamiento de Berma

**Interpretación:** Este cuadro nos muestra el asentamiento de bermas y con 1 cm de profundidad tenemos 25 paños que hace un total de 26,04%; de 1.05 cm de asentamiento se encontró 18 paños que hacen un 18,75% del total. En el caso severo del asentamiento tenemos de 2 a más que son en total de 53 paños que hacen un total de 73,06% las cuales según el cuadro de escala están en el nivel severo.

**Interpretación:** El cuadro nos muestra el asentamiento de berma, que en 25 paños que representa a 26,04% del total, con un asentamiento de 1cm. Y un 23,96% con asentamiento de 2cm. Correspondiendo a 23 paños. Y de 1,50 cm de asentamiento tenemos al 18,75% que corresponde a 18 paños. Pero los más severos con 4 cm son 8 paños, que corresponde al 8,33% del total.

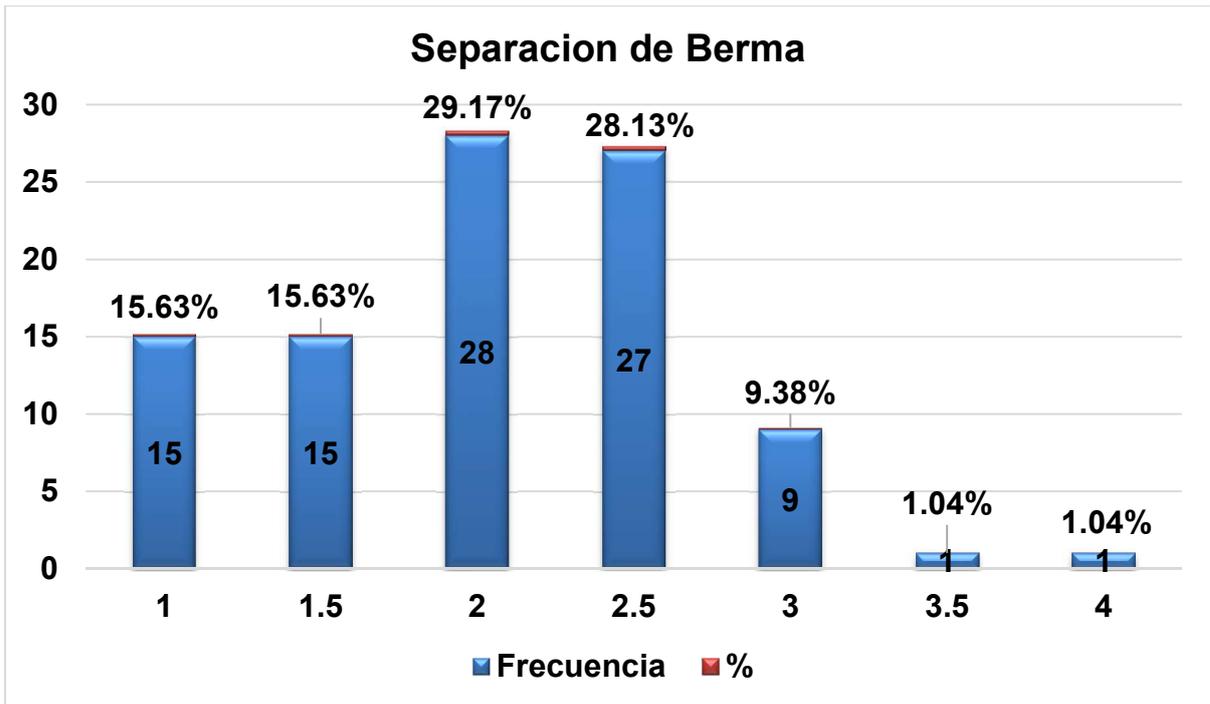
Figura 6: Separación de berma

**Interpretación:** Este cuadro nos muestra el asentamiento por juntas afectadas de bermas, según separación y con 1 cm de profundidad tenemos 15 paños que hace un total de 15,63%; de 1.5 cm de separación de berma se encontró 15 paños que hacen un 15,63% del total. En el caso severo de separación tenemos de 2 cm en 28 paños que hacen un total de 29,17% y con una separación de 2,5 cm se tiene a 27 paños con el 28,13% y con 3 cm de separación tenemos a 9 paños que corresponde a un 9,38 % y con un 3,5 y 4 cm tenemos porcentajes de 1, 04%.

**Interpretación:** El cuadro nos muestra la separación de berma, que los 28 paños que representa a 29,17% del total, con un asentamiento de 2 cm. Y en un 28,13% con asentamiento de 2,5 cm. Correspondiendo a 27 paños. Y de 1,50 cm de asentamiento tenemos al 15,63% y que corresponde a 15 paños. Pero la separación más severa corresponde a 4 paños 1 paños, que corresponde al 1,04% del total.

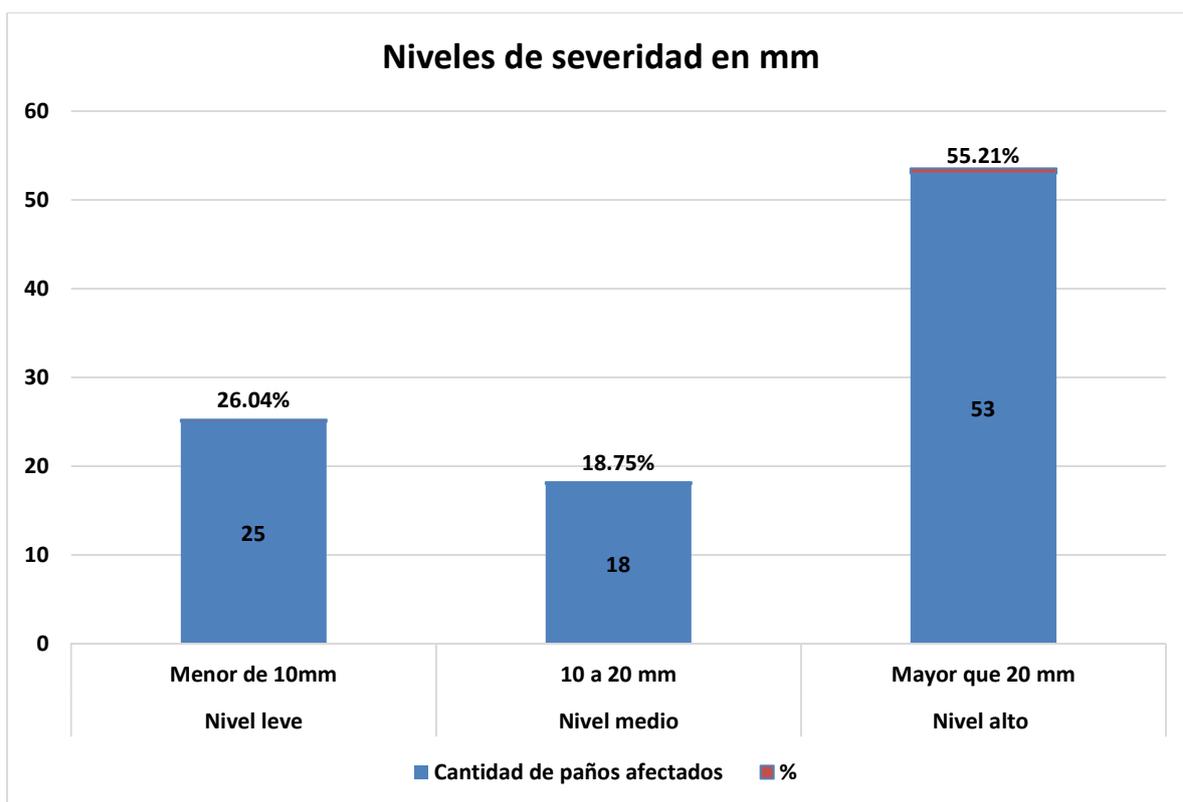
Figura 7: niveles de severidad

Nivel de severidad	Diferencia en elevación	Cantidad de paños afectados
Nivel leve	Menor de 10mm	25
Nivel medio	10 a 20 mm	18
Nivel alto	Mayor que 20 mm	53

En función a estos resultados se propone la solución según el nivel de severidad:

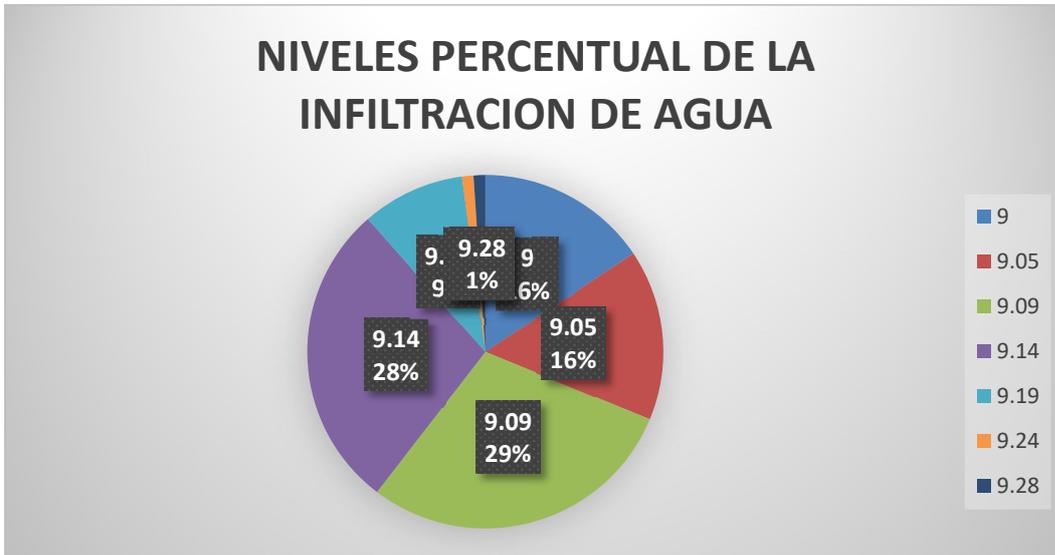
Figura 9: De los Niveles porcentuales de la infiltración de agua

**Interpretación:** En la figura 9 del anexo pagina 84, se observa que el 29% de los paños fueron afectados por las infiltraciones agua a la base en 9,09 Litros también se observa que 28% de los paños tuvieron una infiltración de 9,14 litros de agua, y en menor escala se tuvo 1% de los paños con una infiltración de 9,28 litros.

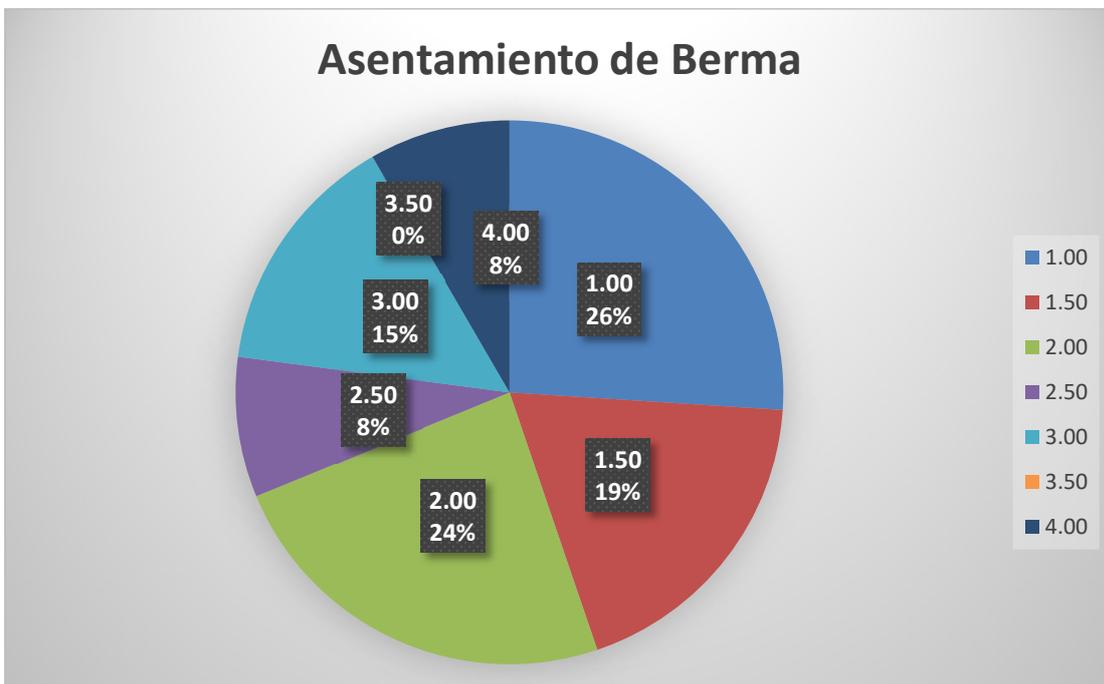
Figura 10: Asentamiento de Berma

**Interpretación:** En la figura 10 del anexo pagina 84, En el grafico se observa que el 26% de los paños presentaron un asentamiento de 1cm. De 1,5 cm tenemos un 19%; con 2cm de asentamiento con un 24%, con un 2,5 cm tenemos un 8%, con 3 cm de separación tenemos un 15% y en el caso muy severo fue de 4cm, que corresponde al 8%.

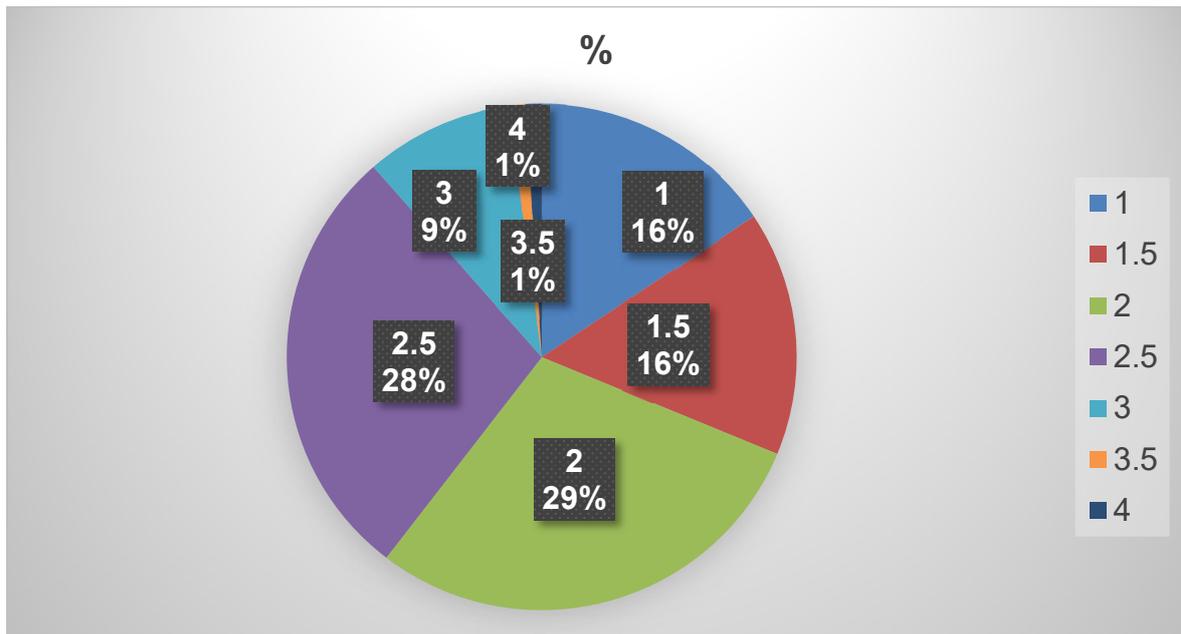
Figura 11: Separación de Berma % y cm.

**Interpretación:** En la figura 11 del anexo pagina 85, en el grafico se observa que el 29% de los paños fueron afectados por separación de berma con 2cm, también se observa que 28% de los paños tuvieron una separación de 2,5 cm. y en menor escala se tuvo 1% de los paños con una separación de 3,5cm.
