**“Evaluación de las patologías y análisis sísmico de elementos
estructurales del cerco perimétrico del estadio Hermanos
Cárcamo, Distrito de Paita – Piura - 2021”**

TESIS PARA OBTENER EL TÍTULO PROFESIONAL DE:
Ingeniero Civil

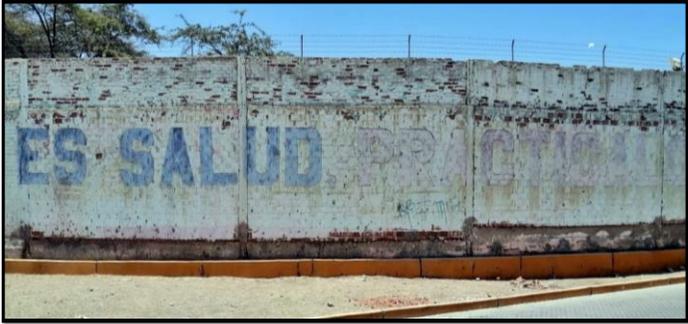
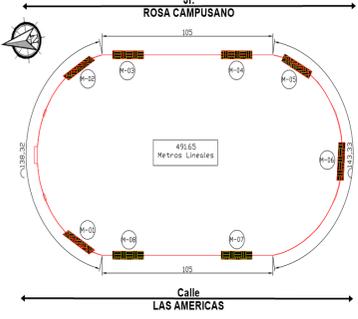
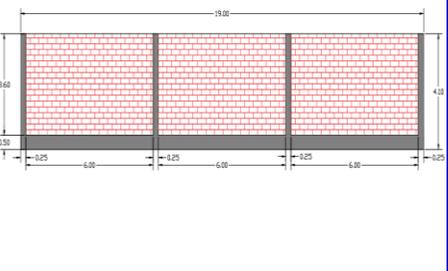
MUESTRA: N° 01

RESULTADOS FINALES DE LA EVALUACIÓN												
ELEMENTOS EVALUADOS	ÁREA TOTAL (m²)	ÁREA TOTAL AFECTADA	% DE ÁREA TOTAL AFECTADA	ÁREA TOTAL NO AFECTADA	% DE ÁREA NO AFECTADA	NIVEL DE SEVERIDAD						
Sobrecimiento	9.00	7.25	80.56%	1.75	19.44%	Severo						
Muro	64.80	55.00	84.88%	9.80	15.12%	Severo						
Columna	4.10	2.55	62.20%	1.55	37.80%	Severo						
Viga (Dintel)	1.20	0.00	0.00%	0.00	0.00%	No presenta

- La unidad de muestra N.º 01 tiene una superficie total de 79.10 m², de lo cual se consiguió una superficie de patología de **64.80 m²** reflejando un **81.92 %** del total y una superficie sin daño de **14.30 m²** con un **18.08 %**, de los siguientes tipos de las patologías se han perfilado: Erosión (22.17%), fisuras (4.23%); eflorescencia (12.64%), suciedad (12.32%), grietas (6.62%), corrosión (5.39%), humedad (18.55%), obteniendo un grado de severidad Severo.

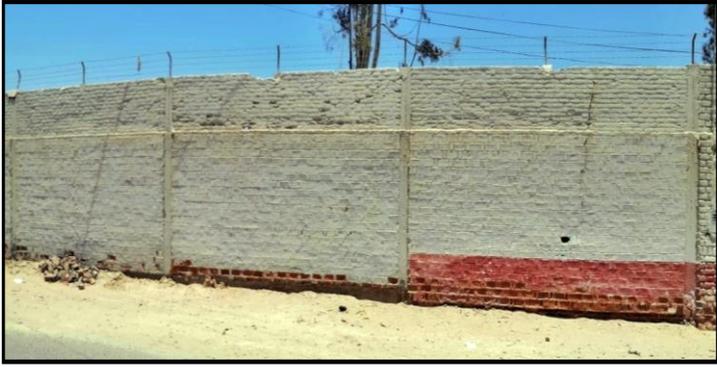
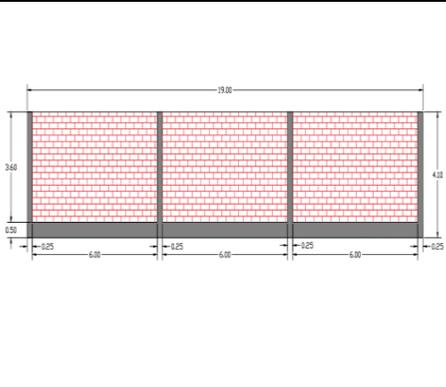
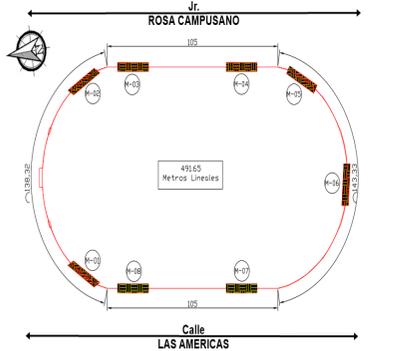
TABLA N° 04: Ficha de evaluación de Unidad de Muestra N° 02.

Grietas	0.00	0.00%			No presenta					
		Corrosión	0.00	0.00%			No presenta					
Muros	64.80	Humedad	3.50	5.40%	29.30	45.22%	Leve

Eflorescencia	4.50	6.94%			Leve					
		Suciedad	5.50	8.49%			Leve					
		Erosión	20.00	30.86%			Moderado					
		Fisuras	0.50	0.77%			Leve					
		Grietas	1.50	2.31%			Leve					
		Corrosión	0.00	0.00%			No presenta					
Columnas	4.10	Humedad	0.05	1.22%	1.20	29.27%	Leve

Eflorescencia	0.05	1.22%			Leve					
		Suciedad	0.25	6.10%			Leve					
		Erosión	1.00	24.39%			Leve					
		Fisuras	0.05	1.22%			Leve					
		Grietas	0.50	12.20%			Leve					
		Corrosión	1.00	24.39%			moderado					
Viga (Dintel)	1.20	Humedad	0.00	0.00%	0.00	0.00%	No presenta

- La unidad de muestra N.º 02 tiene superficie global de 79.10 m² de lo cual se determinó una superficie de daño de **38.40 m²** reflejando un **48.55 %** del total, y una superficie sin daño de **40.70 m²** con un **51.45 %**, en esta muestra se identificaron los siguientes tipos de patologías: Erosión (21.37%), fisuras (0.77%); eflorescencia (3.16%), suciedad (5.64%), grietas (5.61%), corrosión (9.43%), humedad (2.56%) en el cual presenta un nivel de severidad Severo.

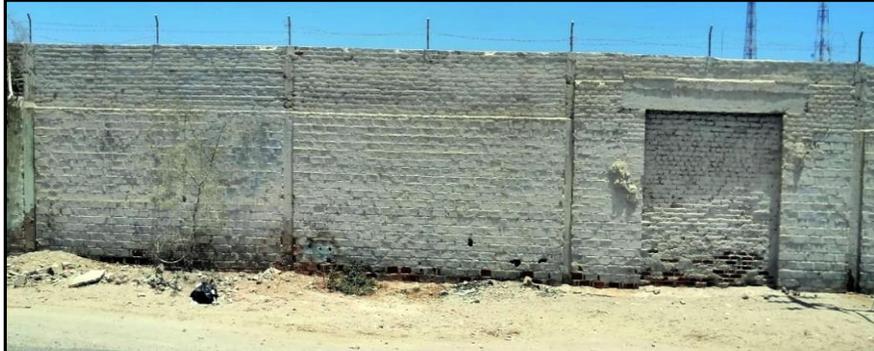
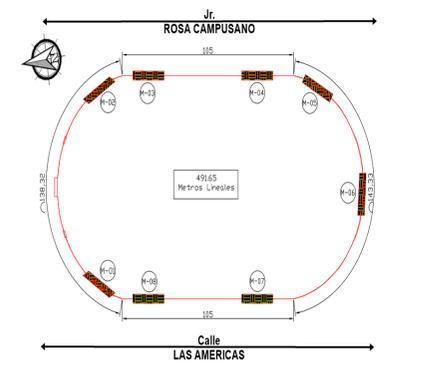
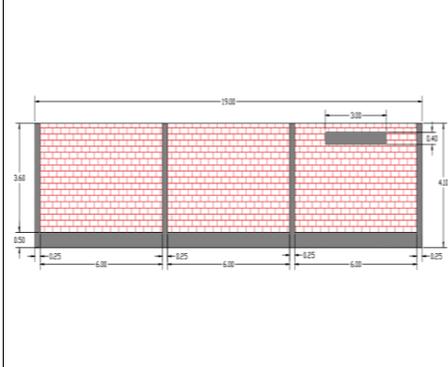
TABLA N° 05: Ficha de evaluación de Unidad de Muestra N° 03.

Grietas	0.00	0.00%			No presenta					
		Corrosión	0.00	0.00%			No presenta					
Muros	64.80	Humedad	7.50	11.57%	14.30	22.07%	Leve					
		Eflorescencia	3.00	4.63%			Leve					
		Suciedad	9.50	14.66%			Leve					
		Erosión	25.00	38.58%			Moderado					
		Fisuras	2.00	3.09%			Leve					
		Grietas	3.50	5.40%			Leve					
		Corrosión	0.00	0.00%			No presenta					
Columnas	4.10	Humedad	0.50	12.20%	0.45	10.98%	Leve					
		Eflorescencia	0.05	1.22%			Leve					
		Suciedad	0.05	1.22%			Leve					
		Erosión	1.25	30.49%			Moderado					
		Fisuras	0.05	1.22%			Leve					
		Grietas	0.25	6.10%			Leve					
		Corrosión	1.50	36.59%			Severo					
Viga (Dintel)	1.20	Humedad	0.00	0.00%	0.30	25.00%	No presenta					
		Eflorescencia	0.10	8.33%			Leve					
		Suciedad	0.15	12.50%			Leve					
		Erosión	0.05	4.17%			Leve					
		Fisuras	0.15	12.50%			Leve					
		Grietas	0.20	16.67%			Leve					
		Corrosión	0.25	20.83%			Moderado					
RESULTADOS FINALES DE LA EVALUACIÓN

ELEMENTOS EVALUADOS	ÁREA TOTAL (m²)	ÁREA TOTAL AFECTADA	% DE ÁREA TOTAL AFECTADA	ÁREA TOTAL NO AFECTADA	% DE ÁREA NO AFECTADA	NIVEL DE SEVERIDAD						
Sobrecimiento	9.00	0.00	0.00%	0.00	0.00%	No presenta						
Muro	64.80	50.50	77.93%	14.30	22.07%	Severo						
Columna	4.10	3.65	89.02%	0.45	10.98%	Severo						
Viga (Dintel)	1.20	0.90	75.00%	0.30	25.00%	Severo

- La unidad de muestra N.º 03 tiene una superficie global de **79.10** m² de lo cual se determinó un área de daño de **55.05 m²** correspondiente al **69.60 %**, y un área sin daño de **24.05 m²** con un **30.40 %**, los siguientes tipos de las patologías identificadas en esta muestra: Erosión (21.07%), fisuras (4.83%); eflorescencia

(4.08%), suciedad (8.16%), grietas (8.10%), corrosión (16.52%), humedad (6.84%) en las que tiene un grado de severidad Severo.

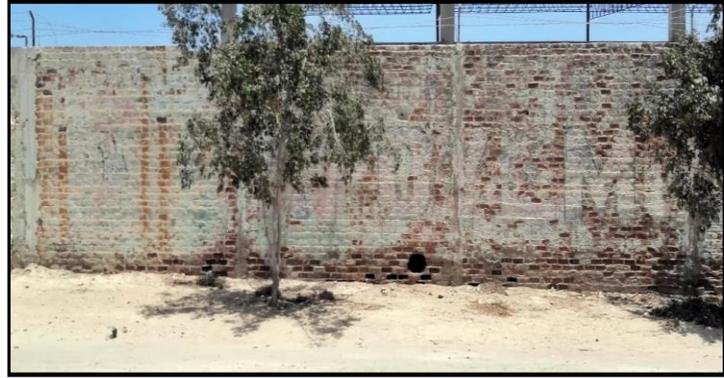
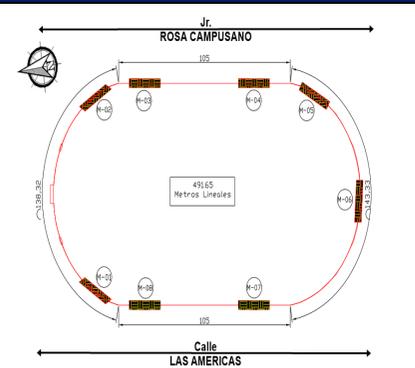
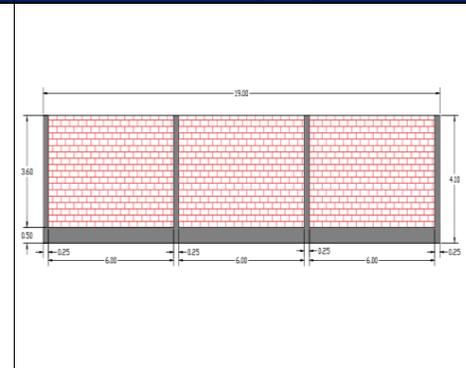
TABLA N° 06: Ficha de evaluación de Unidad de Muestra N° 04.

Grietas	0.00	0.00%			No presenta					
		Corrosión	0.00	0.00%			No presenta					
Muros	64.80	Humedad	3.50	5.40%	12.30	18.98%	Leve					
		Eflorescencia	2.50	3.86%			Leve					
		Suciedad	7.50	11.57%			Leve					
		Erosión	30.50	47.07%			Severo					
		Fisuras	3.50	5.40%			Leve					
		Grietas	5.00	7.72%			Leve					
		Corrosión	0.00	0.00%			No presenta					
Columnas	4.10	Humedad	0.25	6.10%	0.60	14.63%	Leve					
		Eflorescencia	0.25	6.10%			Leve					
		Suciedad	0.25	6.10%			Leve					
		Erosión	1.00	24.39%			Leve					
		Fisuras	0.25	6.10%			Leve					
		Grietas	0.50	12.20%			Leve					
		Corrosión	1.00	24.39%			Moderado					
Viga (Dintel)	1.20	Humedad	0.00	0.00%	0.00	0.00%	No presenta					
		Eflorescencia	0.00	0.00%			No presenta					
		Suciedad	0.00	0.00%			No presenta					
		Erosión	0.00	0.00%			No presenta					
		Fisuras	0.00	0.00%			No presenta					
		Grietas	0.00	0.00%			No presenta					
		Corrosión	0.00	0.00%			No presenta

RESULTADOS FINALES DE LA EVALUACIÓN												
ELEMENTOS EVALUADOS	ÁREA TOTAL (m²)	ÁREA TOTAL AFECTADA	% DE ÁREA TOTAL AFECTADA	ÁREA TOTAL NO AFECTADA	% DE ÁREA NO AFECTADA	NIVEL DE SEVERIDAD						
Sobrecimiento	9.00	0.00	0.00%	0.00	0.00%	No presenta						
Muro	64.80	52.50	81.02%	12.30	18.98%	Severo						
Columna	4.10	3.50	85.37%	0.60	14.63%	severo						
Viga (Dintel)	1.20	0.00	0.00%	0.00	0.00%	No presenta

- La unidad de muestra N.º 04 tiene una superficie global de 79.10 m² de lo cual se determinó un área de daño de **56.00 m²** correspondiente al **70.80 %**, y un área sin patología de **23.10 m²** con un **29.20 %**, en esta muestra identificó los siguientes tipos de patologías Erosión (30.41%), fisuras (4.89%); eflorescencia (4.24%), suciedad (7.52%), grietas (8.47%), corrosión (10.38%), humedad (4.89%) en el cual presenta un nivel de severidad Severo.

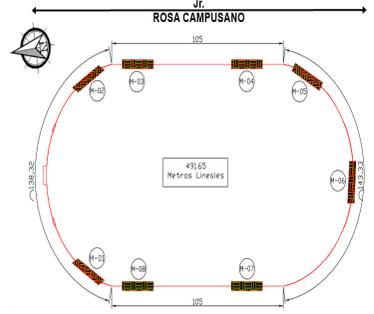
TABLA N° 07: Ficha de evaluación de Unidad de Muestra N° 05.

3.00	6.00 mt x 0.50 cm	Leve	
		Eflorescencia	2.50	3.86%			Leve					
		Suciedad	20.50	31.64%			Moderado					
		Erosión	25.00	38.58%			Moderado					
		Fisuras	3.50	5.40%			Leve					
		Grietas	3.50	5.40%			Leve					
		Corrosión	0.00	0.00%			No presenta					
Columnas	4.10	Humedad	0.25	6.10%	0.15	3.66%	Leve	4.00	6.00 mt x 3.6 mt	0.25 cm x 4.10 mt	Leve	
		Eflorescencia	0.25	6.10%			Leve					
		Suciedad	0.50	12.20%			Leve					
		Erosión	1.25	30.49%			Moderado					
		Fisuras	0.20	4.88%			Leve					
		Grietas	0.25	6.10%			Leve					
		Corrosión	1.25	30.49%			Severo					
Viga (Dintel)	1.20	Humedad	0.00	0.00%	0.00	0.00%	No presenta	0.00	3.00	6.00 mt x 0.50 cm	No presenta	
		Eflorescencia	0.00	0.00%			No presenta					
		Suciedad	0.00	0.00%			No presenta

Erosión	0.00	0.00%			No presenta					
		Fisuras	0.00	0.00%			No presenta					
		Grietas	0.00	0.00%			No presenta					
		Corrosión	0.00	0.00%			No presenta					
RESULTADOS FINALES DE LA EVALUACIÓN												
ELEMENTOS EVALUADOS	ÁREA TOTAL (m²)	ÁREA TOTAL AFECTADA	% DE ÁREA AFECTADA	ÁREA TOTAL NO AFECTADA	% DE ÁREA NO AFECTADA	NIVEL DE SEVERIDAD						
Sobrecimiento	9.00	0.00	0.00%	0.00	0.00%	No presenta						
Muro	64.80	56.00	86.42%	8.80	13.58%	Severo						
Columna	4.10	3.95	96.34%	0.15	3.66%	Severo						
Viga (Dintel)	1.20	0.00	0.00%	0.00	0.00%	No presenta

- La unidad de muestra N.º 05 tiene un área total de 79.10 m² de lo cual se obtuvo un área de patología de **59.95 m²** correspondiente al **75.79 %**, y un área sin patología de **19.15 m²** con un **24.21 %**, en dicha muestra se identificaron los siguientes tipos de patologías Erosión (28.64%), fisuras (4.26%); eflorescencia (4.13%), suciedad (18.18%), grietas (4.77%), corrosión (12.64%), humedad (3.17%) en el cual presenta un nivel de severidad Severo.

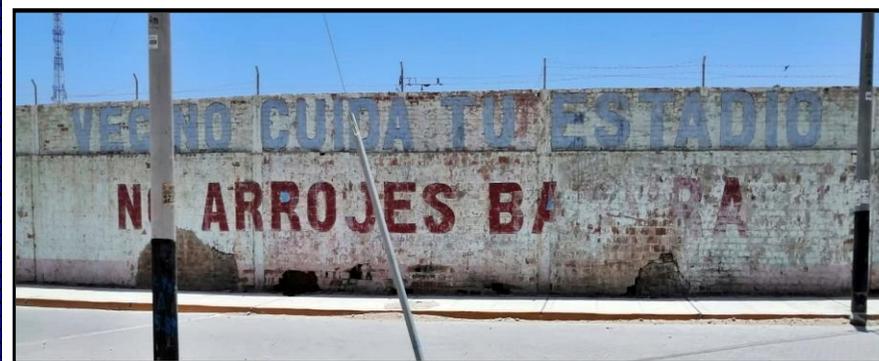
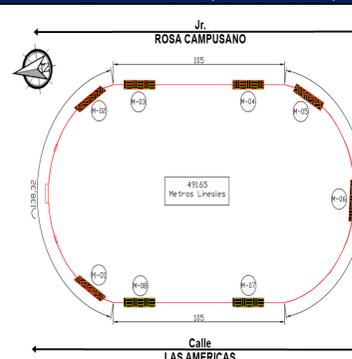
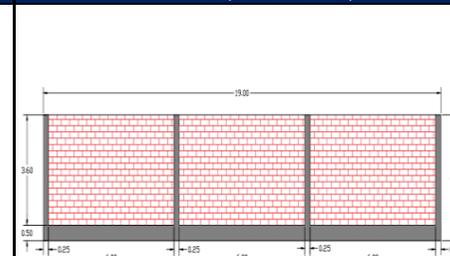
TABLA N° 08: Ficha de evaluación de Unidad de Muestra N° 06.

Fisuras	0.00	0.00%			No presenta					
		Grietas	0.00	0.00%			No presenta					
		Corrosión	0.00	0.00%			No presenta					
Muros	64.80	Humedad	7.50	11.57%	7.80	12.04%	Leve	7.80	12.04%	Leve		
		Eflorescencia	6.00	9.26%			Leve					
		Suciedad	15.50	23.92%			Leve					
		Erosión	22.50	34.72%			Moderado					
		Fisuras	2.00	3.09%			Leve					
		Grietas	3.50	5.40%			Leve					
		Corrosión	0.00	0.00%			No presenta					
Columnas	4.10	Humedad	0.30	7.32%	0.25	6.10%	Leve	0.25	6.10%	Leve		
		Eflorescencia	0.15	3.66%			Leve					
		Suciedad	0.75	18.29%			Leve					
		Erosión	1.00	24.39%			Leve					
		Fisuras	0.25	6.10%			Leve					
		Grietas	0.40	9.76%			Leve					
		Corrosión	1.00	24.39%			Moderado					
Viga (Dintel)	1.20	Humedad	0.00	0.00%	0.00	0.00%	No presenta	0.00	0.00%	No presenta		
		Eflorescencia	0.00	0.00%			No presenta					
		Suciedad	0.00	0.00%			No presenta					
		Erosión	0.00	0.00%			No presenta					
		Fisuras	0.00	0.00%			No presenta

Grietas	0.00	0.00%			No presenta					
		Corrosión	0.00	0.00%			No presenta					
RESULTADOS FINALES DE LA EVALUACIÓN												
ELEMENTOS EVALUADOS	ÁREA TOTAL (m²)	ÁREA TOTAL AFECTADA	% DE ÁREA TOTAL AFECTADA	ÁREA TOTAL NO AFECTADA	% DE ÁREA NO AFECTADA	NIVEL DE SEVERIDAD						
Sobrecimiento	9.00	0.00	0.00%	0.00	0.00%	No presenta						
Muro	64.80	57.00	87.96%	7.80	12.04%	Severo						
Columna	4.10	3.85	93.90%	0.25	6.10%	Severo						
Viga (Dintel)	1.20	0.00	0.00%	0.00	0.00%	No presenta

- La unidad de muestra N.º 06 tiene un área total de 79.10 m² de lo cual se obtuvo un área de patología de **60.85 m²** correspondiente al **76.93 %**, y un área sin patología de **18.25 m²** con un **23.07 %**, en esta muestra identificó los siguientes tipos de patologías Erosión (25.00%), fisuras (3.88%); eflorescencia (5.46%), suciedad (17.86%), grietas (6.41%), corrosión (10.23%), humedad (7.99%) en el cual presenta un nivel de severidad Severo.

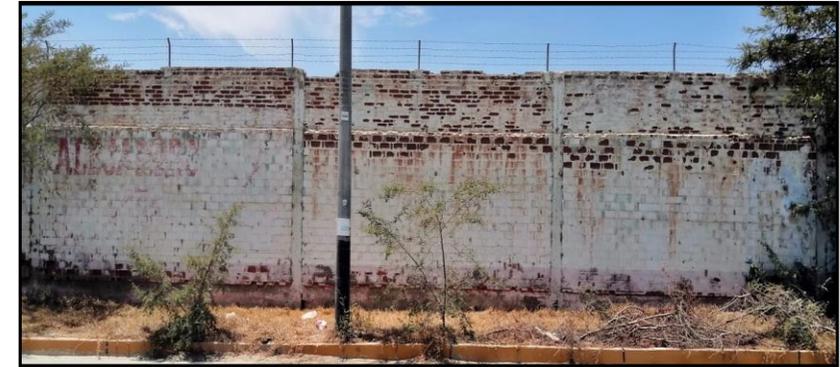
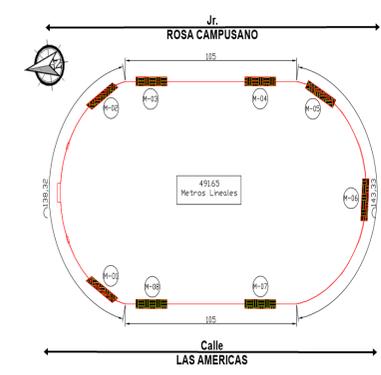
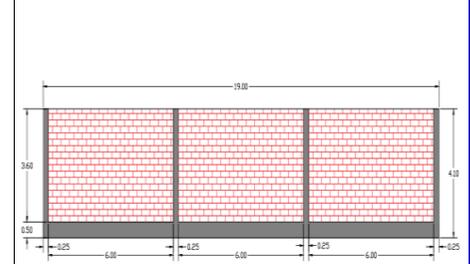
**MUESTRA:
N° 07**

con un **15.36 %**, en esta muestra identificó los siguientes tipos de patologías: Erosión (24.30%), fisuras (3.12%); eflorescencia (10.53%), suciedad (9.59%), grietas (5.74%), corrosión (13.90%), humedad (17.46%) en el cual presenta un nivel de severidad Severo.

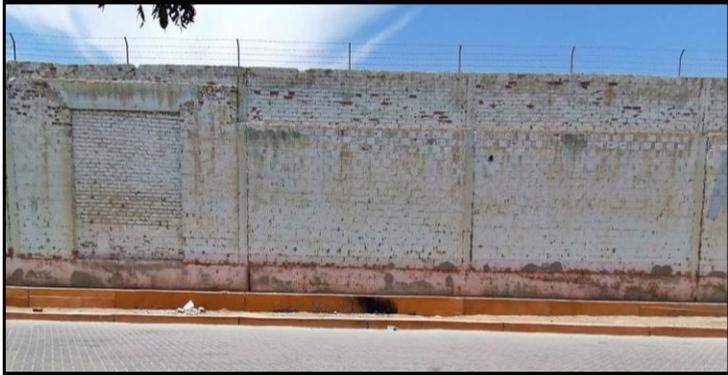
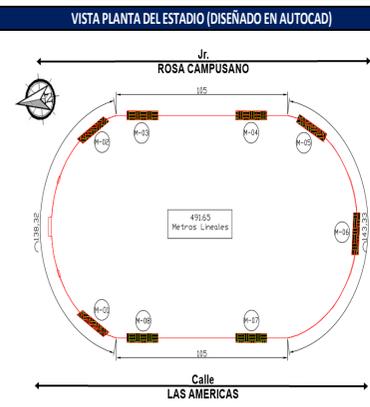
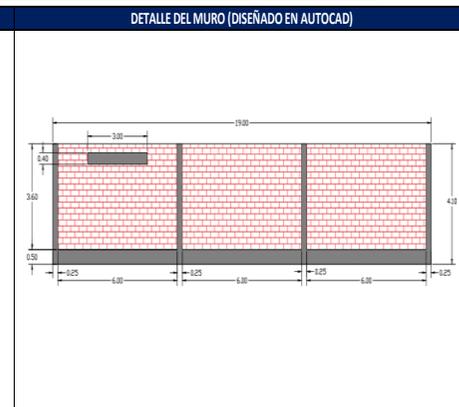
TABLA N° 10: Ficha de evaluación de Unidad de Muestra N° 08.

Sobrecimiento	9.00	7.65	85.00%	1.35	15.00%	Severo						
Muro	64.80	55.00	84.88%	9.80	15.12%	Severo						
Columna	4.10	3.65	89.02%	0.45	10.98%	Severo						
Viga (Dintel)	1.20	1.08	90.00%	0.12	10.00%	Severo

- La unidad de muestra N.º 08 tiene un área total de 79.10 m² de lo cual se obtuvo un área de patología de **67.38 m²** correspondiente al **85.18 %**, y un área sin patología de **11.72 m²** con un **14.85 %**, en esta muestra identificó los siguientes tipos de patologías Erosión (22.49%), fisuras (4.23%); eflorescencia (7.68%), suciedad (14.38%), grietas (6.43%), corrosión (20.20%), humedad (9.78%) en el cual presenta un nivel de severidad Severo.

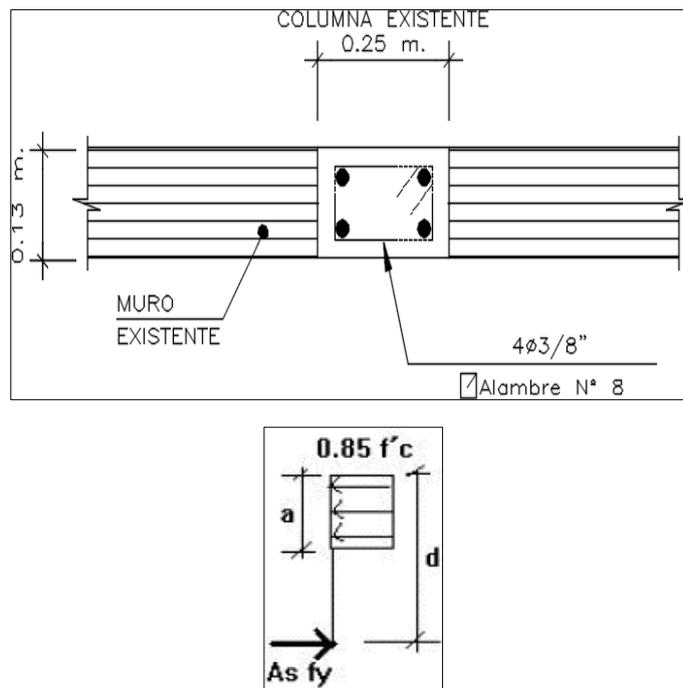
IMAGEN N° 10: Detalles de la columna existente.

Peralte columna = 13 cm

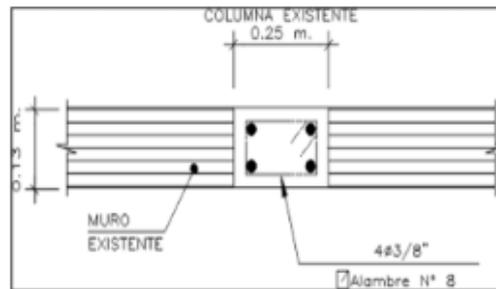
Verificación de acero transversal en la columna existente

a.3 del Art. 27.3 de la norma E.070 señala que el mínimo de estribos es de Ø 6mm, 1 @ 5, 4@ 10, r @ 25 cm, los estribos en la columna no cumplen según cálculo y verificando en ETABS la cuantía mínima para las columnas es 6.25 cm².

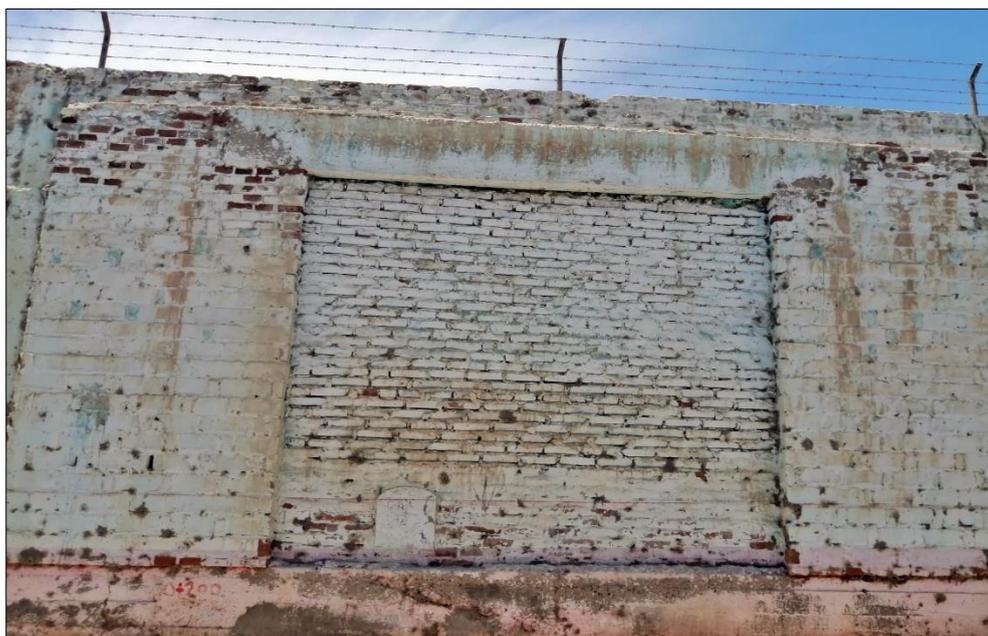
ANEXO N° 25

La imagen nos muestra la presencia de suciedad y erosión tanto en la parte superior como inferior de la Muestra N° 08 del cerco perimétrico del estadio.
