UNIVERSIDAD CÉSAR VALLEJO

Propuesta de mejora de la planta de tratamiento de aguas
residuales del centro poblado de Musho -Yungay, 2021

**TESIS PARA OBTENER TÍTULO PROFESIONAL DE:
INGENIERO CIVIL**

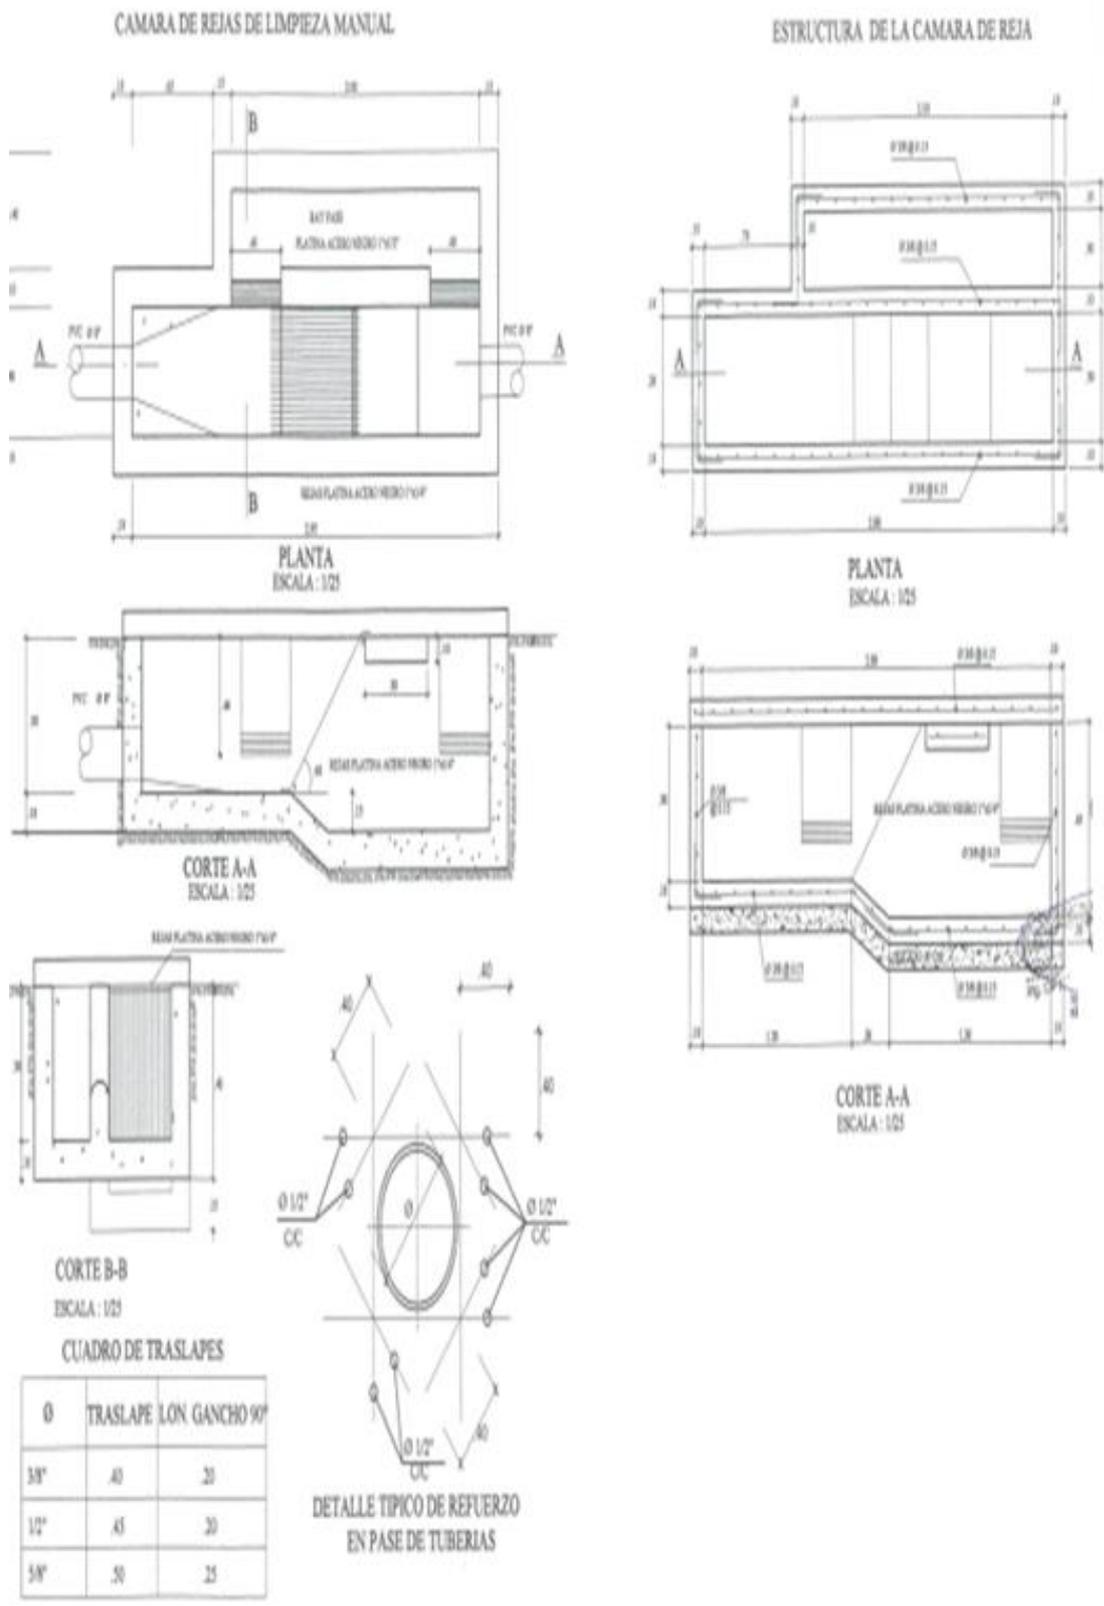
Figura N°03: Plano de la Cámara de rejas

Descripción:		Se encuentra obstruido por las aguas residuales y por las malezas.	
Patología	Área lateral	Base	Área exterior
Grietas de esquina	-	-	0.12
Grieta lineal	-	-	0.25
Craquelado	-	-	0.20
Descascaramiento	-	-	1.20
Corrosión	0.5	-	-
Posibles causas:		Filtraciones, grietas y salitre.	
Observaciones:		Las partes laterales se encuentran dañadas lo cual ocasiona filtraciones.

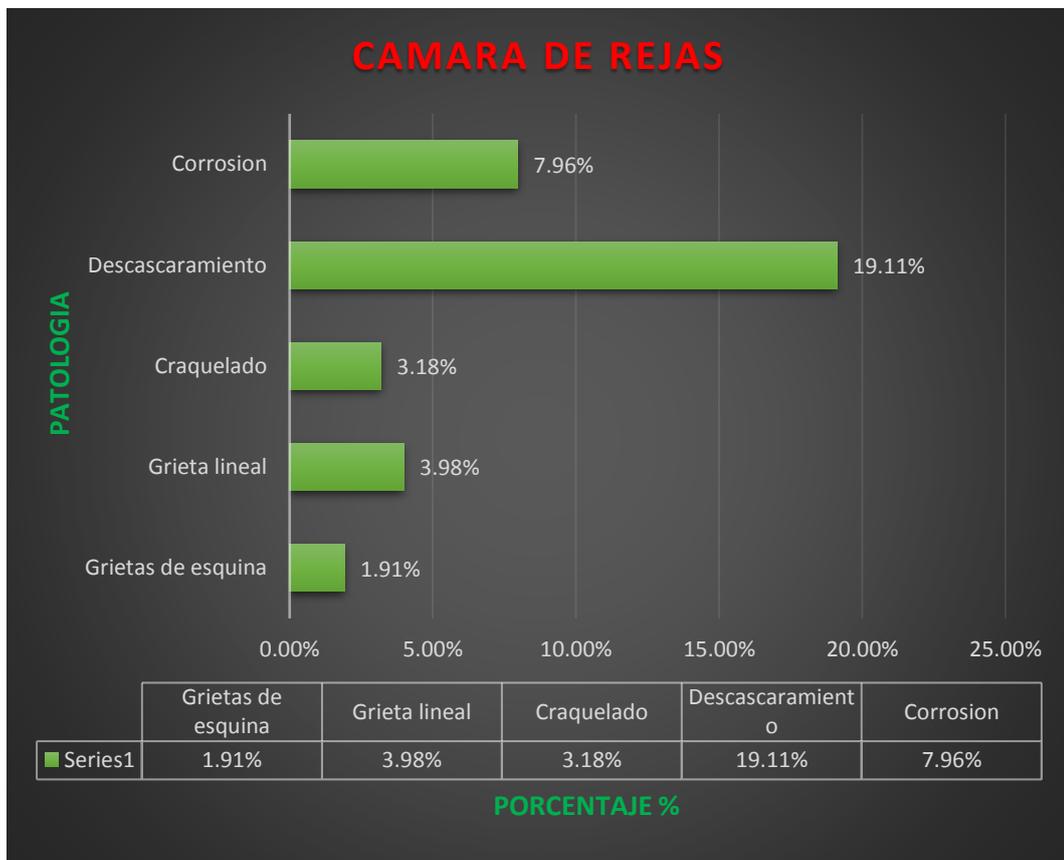
Figura N°04: Distribución en % de patologías en la Cámara de rejas

Interpretación: En la figura N°02, se observa las patologías que afectan la cámara de rejas, se puede observar que existe 7.96% de corrosión, 19.11% de descascaramiento, 3.18% de craquelado, 3.98% de grietas lineales y 1.91% de grietas de esquina lo que hace un total del 36.15% de área afectada en la cámara de rejas.

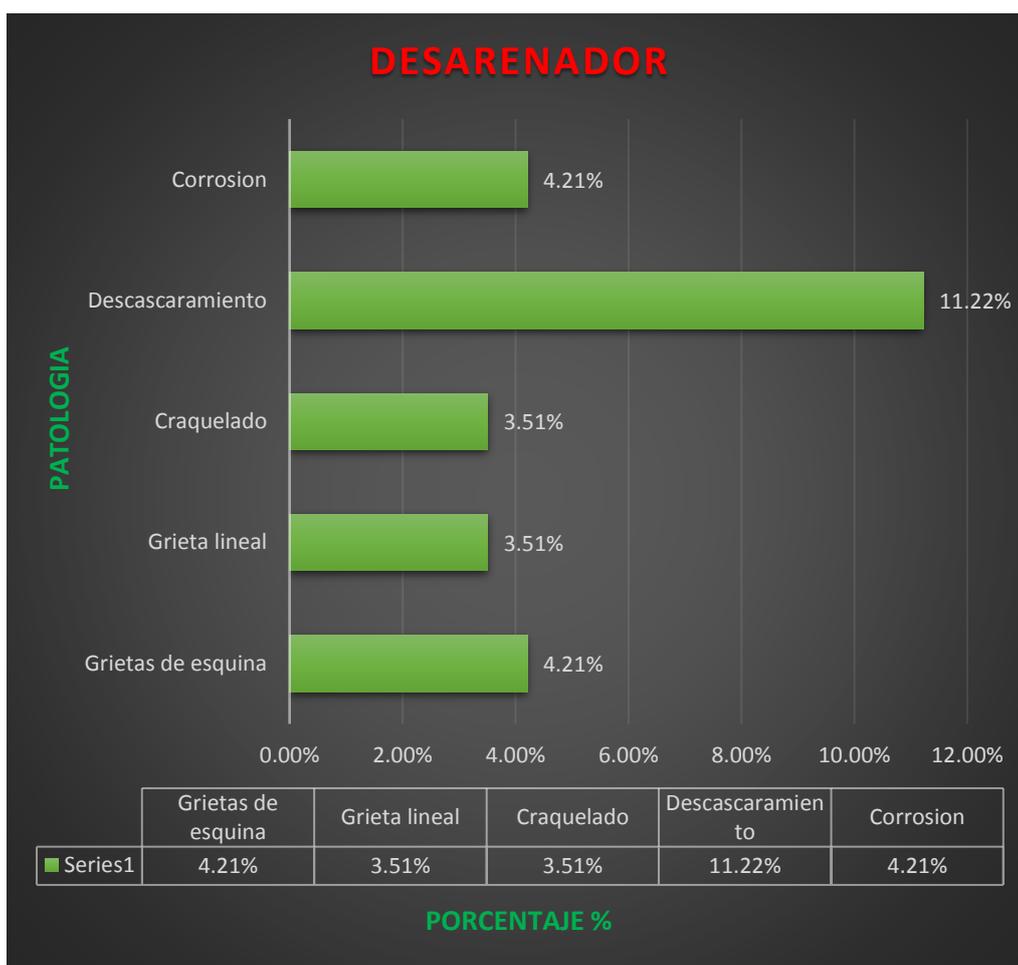
Figura N°07: Distribución en % de patologías en el Desarenador

Interpretación: En la figura N°07, se aprecian las patologías que afectan el desarenador, se puede observar que existe 4.21% de corrosión, 11.22% de descascaramiento, 3.51% de craquelado, 3.51% de grietas lineales y 4.21% de grietas de esquina lo que hace un total del 26.65% de área afectada en el Desarenador.

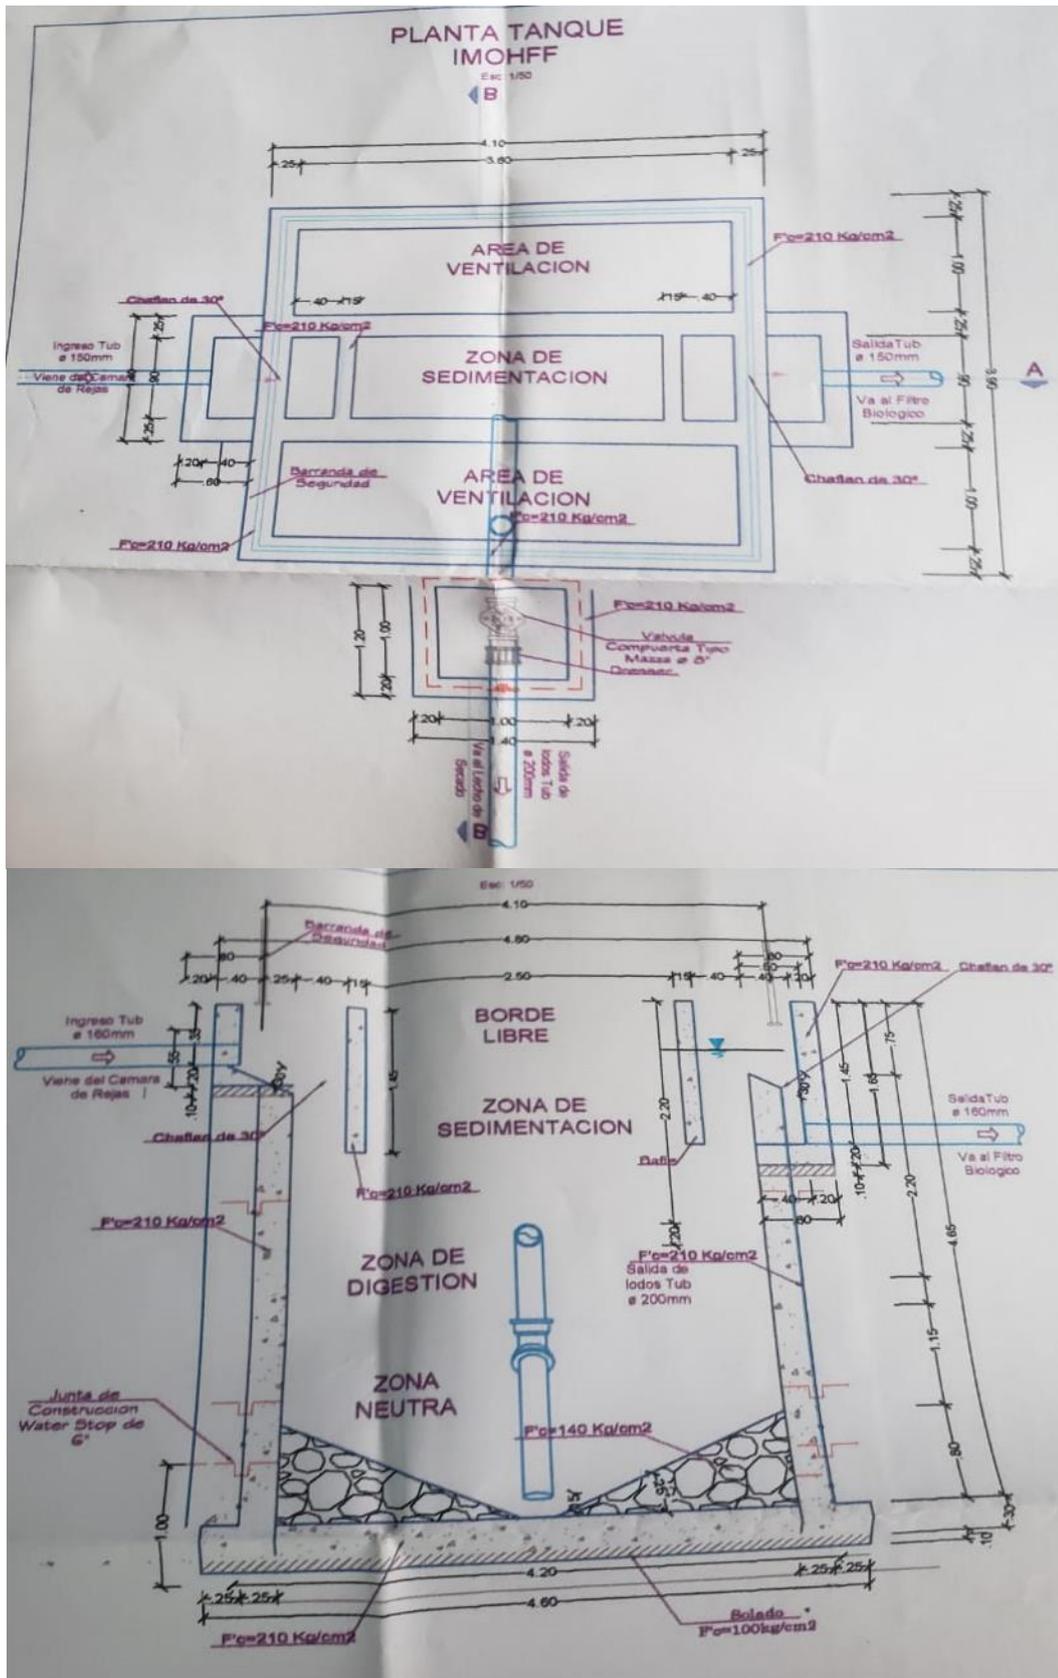
Figura N° 09: Plano del Tanque Imhoff.

Descripción:		Se encuentra obstruido por las aguas residuales y por las malezas.	
Patología	Área lateral	Base	Área exterior
Grietas de esquina	-	-	0,70
Grieta lineal	-	-	0.90
Craquelado	-	-	8.60
Salitre	-	-	12.40
Corrosión	-	-	-
Posibles causas:		Falta de mantenimiento y limpieza.	
Observaciones:

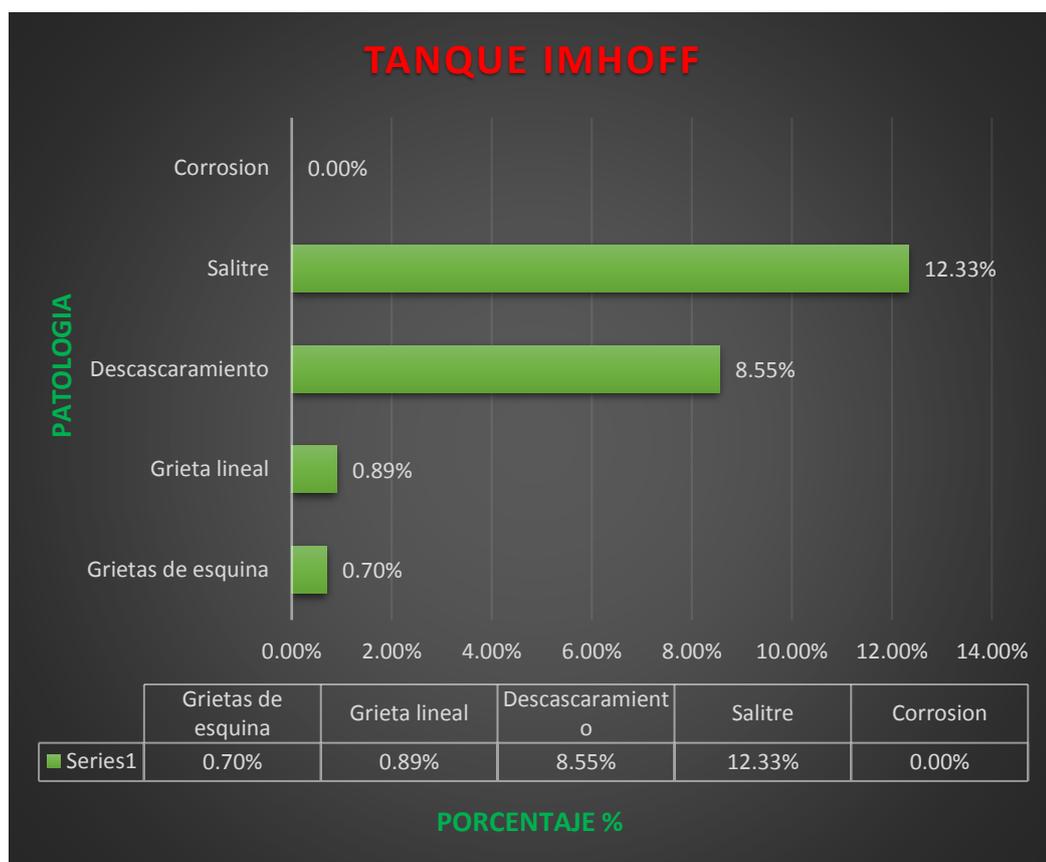
Figura N°10: Distribución en % de patologías en el Tanque Imhoff

Interpretación: En la figura N°08, se observa las patologías que afectan el Tanque Imhoff, se puede observar que no existe corrosión debido a que no existe acero expuesto a la intemperie, existe 12.33% de Salitre, 8.55% de descascaramiento, 0.89% de grietas lineales y 0.70% de grietas de esquina lo que hace un total del 22.47% de área afectada en el Tanque Imhoff.

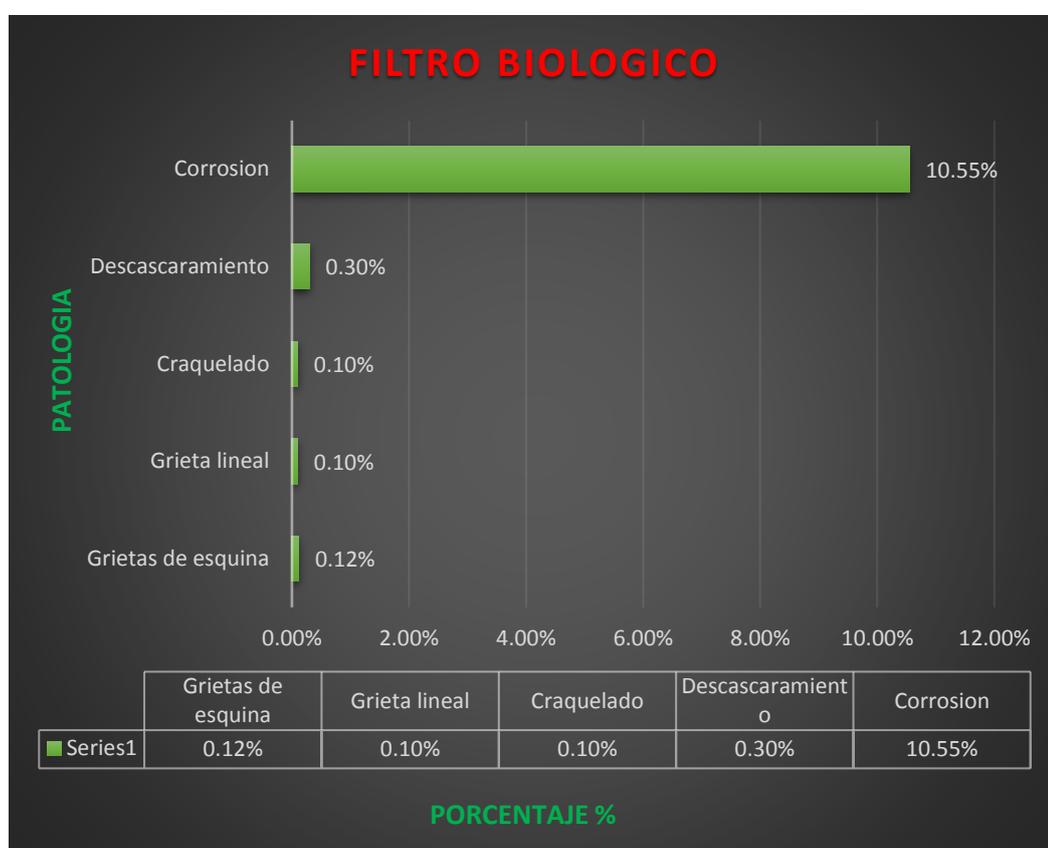
Figura N° 13: Distribución en % de patologías en el Filtro Biológico.

Interpretación: En la figura N°11, se aprecia las patologías que afectan el Filtro Biológico, se puede observar que existe 10.55% de corrosión debido a que el acero se encuentra expuesto a la intemperie, 0.30% de descascaramiento, 0.10% de craquelado, 0.10% de grietas lineales y 0.12% de grietas de esquina lo que hace un total del 11.17% de área afectada en el Filtro Biológico.

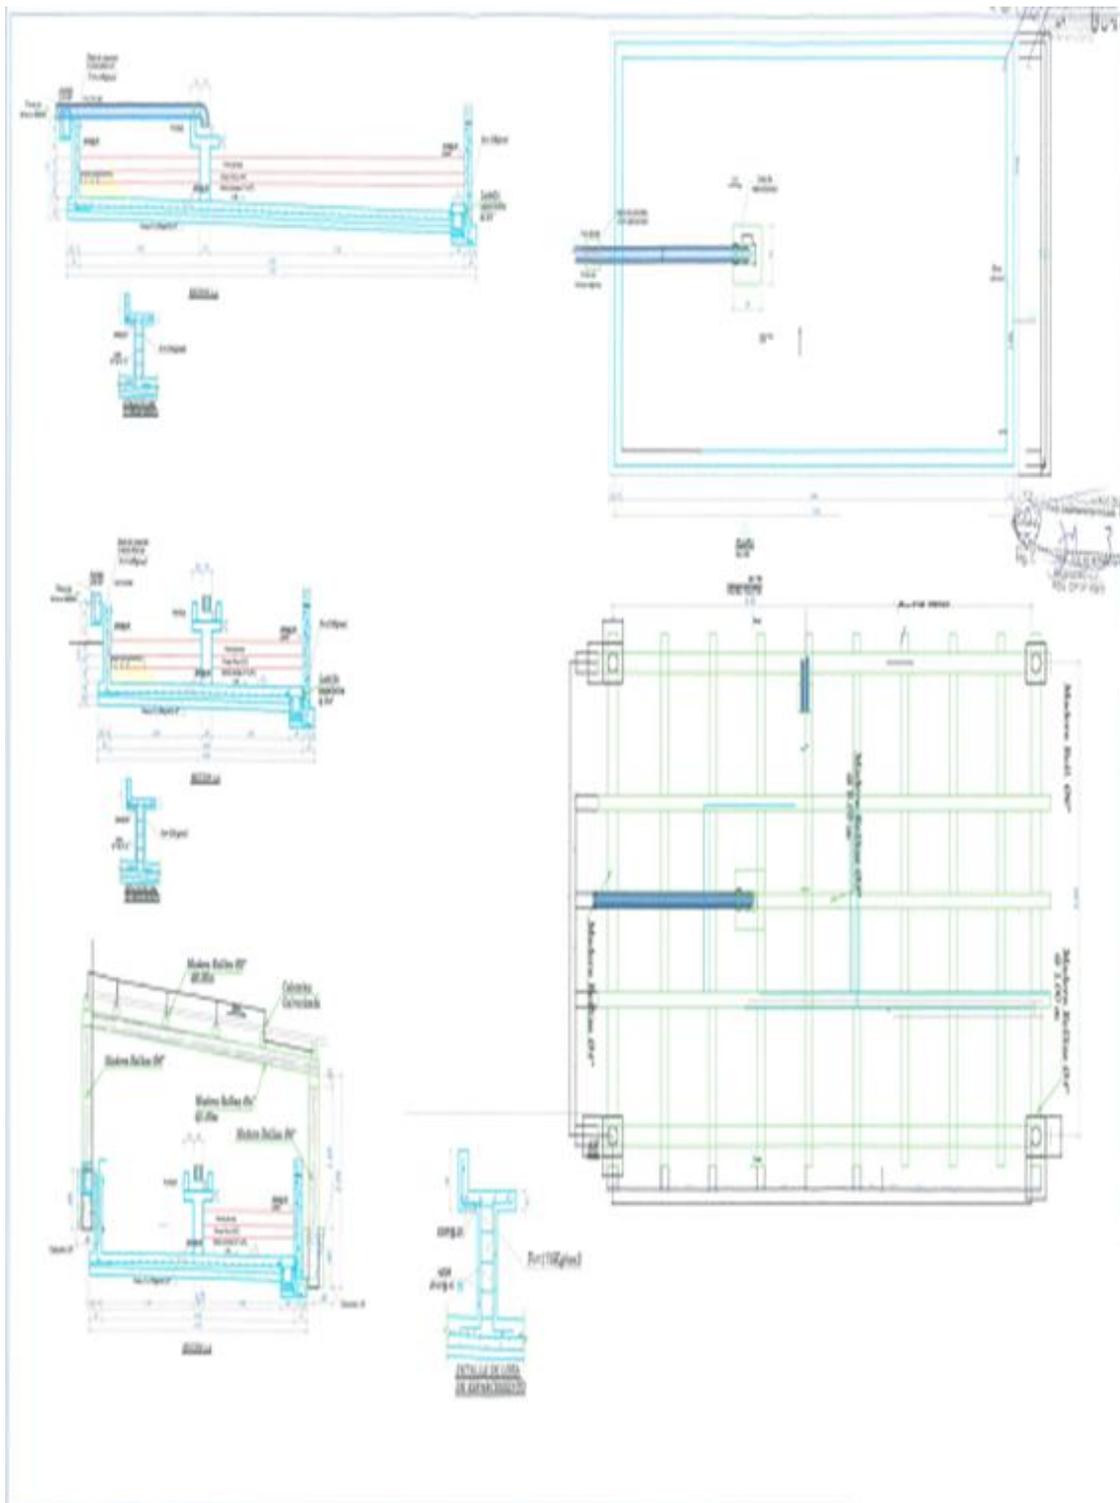
Figura N° 15: Plano del Lecho de secado.

Descripción:		Se encuentra obstruido por las por las malezas.	
Patología	Área lateral	Base	Área exterior
Grietas de esquina	-	-	0.10
Grieta lineal	-	-	0.20
Craquelado	-	-	0.15
Descascaramiento	-	-	0.20
Corrosión	-	-	0.05
Posibles causas:		Falta de mantenimiento	
Observaciones:		Se observo que la cobertura de calamina tiene un orificio el cual esta generando que el lecho de secado se encuentre en mal estado

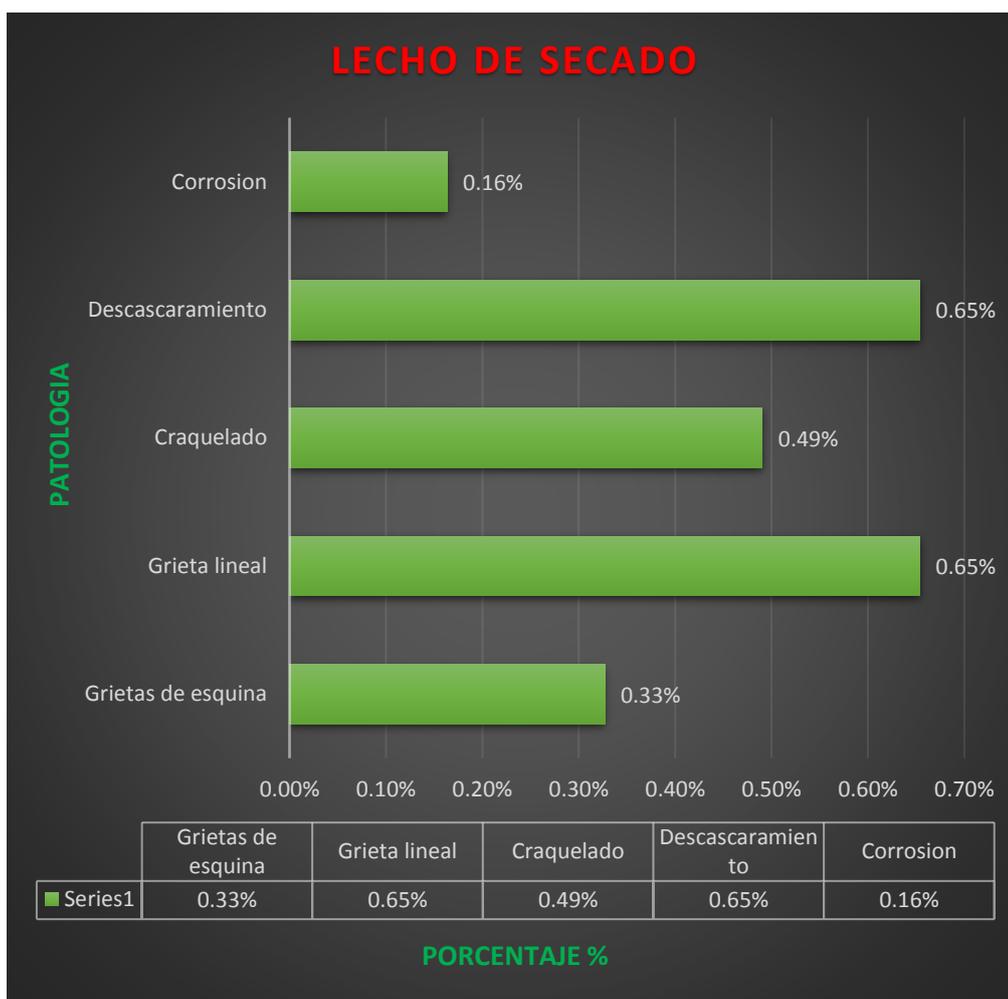
Figura N°16: Distribución en % de patologías en el Lecho de secado

Interpretación: En la figura N°14, se observa las patologías que afectan el lecho de secado, se puede observar que existe 0.16% de corrosión, 0.65% de descascaramiento, 0.49% de craquelado, 0.65% de grietas lineales y 0.33% de grietas de esquina lo que hace un total del 2.29% de área afectada en el Lecho de secado, siendo así una de las estructuras menos afectadas.

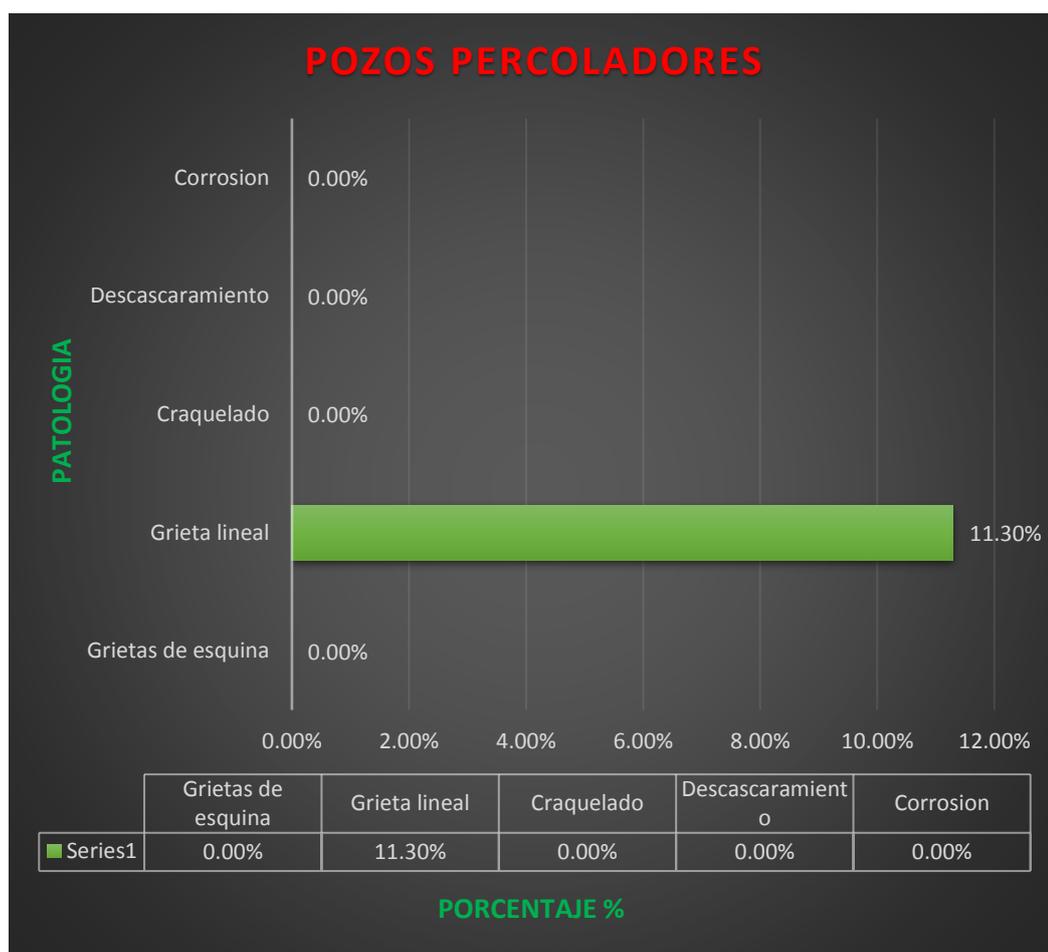
Figura N°19: Distribución en % de patologías en los Pozos Percoladores

Interpretación: En la figura N°17, se observa las patologías que afectan los Pozos Percoladores, se puede observar que no existe corrosión debido a que las agarraderas fueron sustraídas y no existe acero a la intemperie, tampoco existe descascaramiento ni craquelado debido a que no está pintada, lo único que se pudo observar fueron grietas lineales las cuales representan el 11.30% de la estructura.
