UNIVERSIDAD CÉSAR VALLEJO

**“Evaluación de las Patologías del Pavimento Rígido de la AV. Piura
cuadra 01 hasta cuadra 03, Provincia de Tumbes - 2021”**

TESIS PARA OBTENER EL TÍTULO PROFESIONAL DE:

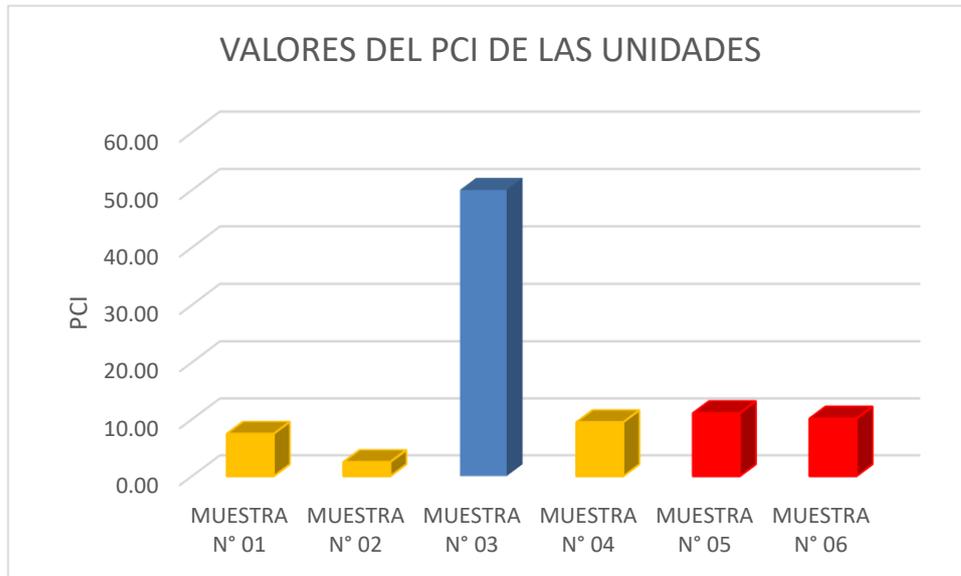
Gráfico 1 Los Valores del PCI de todas las Muestras

Interpretación: Como se observa en el gráfico, es un histograma multimodal, por ese motivo tiene disparejos picos y algunos de ellos está en el máximo corresponde a 50.01% de clasificación REGULAR y corresponde a la Muestra N° 03 y el mínimo valor del PCI pertenece a 2.47% de una clasificación FALLADO y pertenece a la Muestra N° 02.

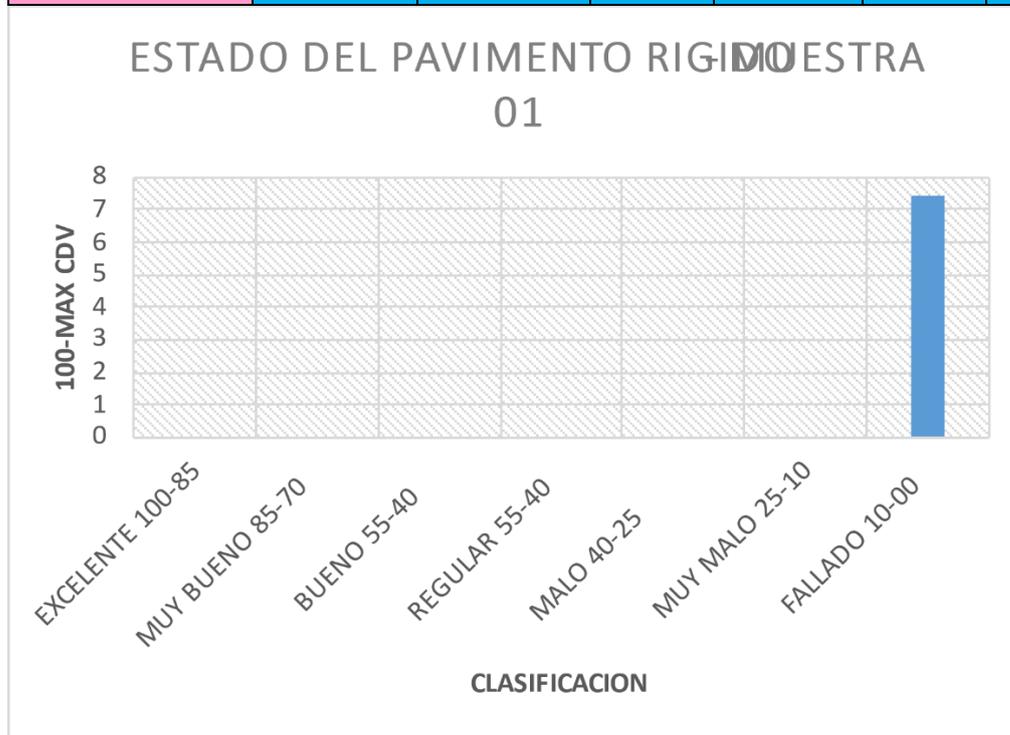
Descripción: Con respecto a objetivo de la investigación pudimos determinar el índice de condición de la muestra N° 01, que se encuentra en la calle Piura primera cuadra.

Interpretación: Como podemos apreciar en cuadro 1, el índice de condición de pavimento (PCI) es de 7.43% y por lo siguiente viene a ser de una clasificación FALLADO.

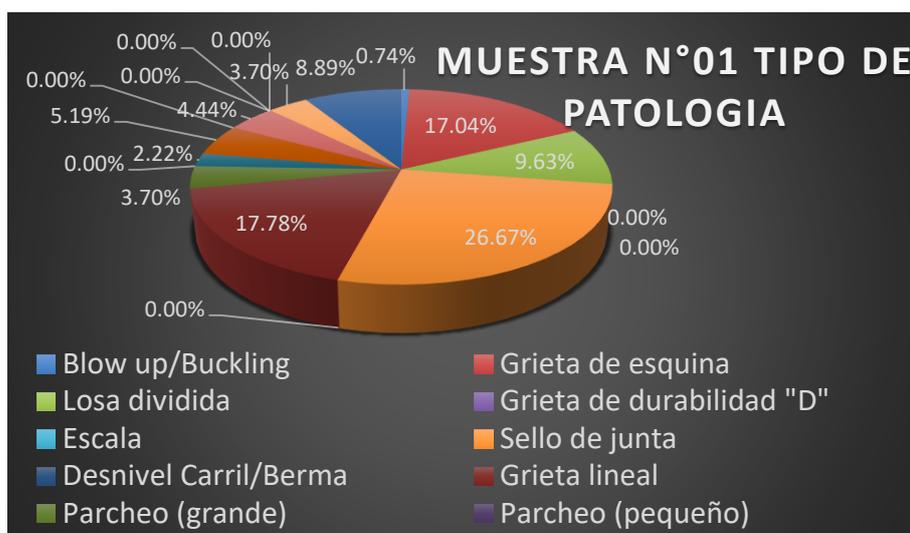
Grafico 2 Tipos de patologías de la Muestra Nª 01

Descripción e interpretación: En la Muestra N^a 01, las patologías que pudimos encontrar es Blow up/Buckling con 0.74%, Grieta de esquina con 17.04%, losa dividida con 9.63%, Sello de Junta con 26.67%, Grieta lineal con 17.78%, Parcheo (grande) con 3.70%, pulimiento de agregados con 2.22%, popouts con 5.19%, punzonamiento con 4.44%, Descascaramiento de esquina con 3.70% y Descascaramiento de junta con 8.89%.

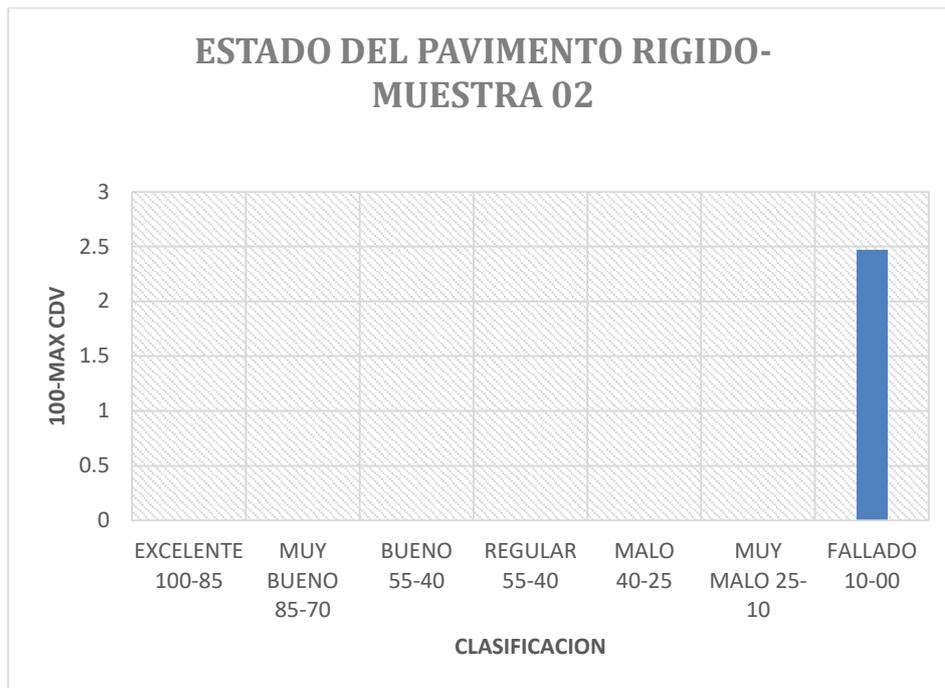
Descripción: Lo obtenido del objetivo que nos planteamos, pudimos determinar el índice de condición de pavimento de la Muestra N° 02 y ello corresponde a la Av. Piura cuadra 01.

Interpretación: pudimos apreciar en el Cuadro 2, el Índice de Condición de Pavimento (PCI) es de 2.47% y por lo siguiente viene a ser de una clasificación FALLADO.

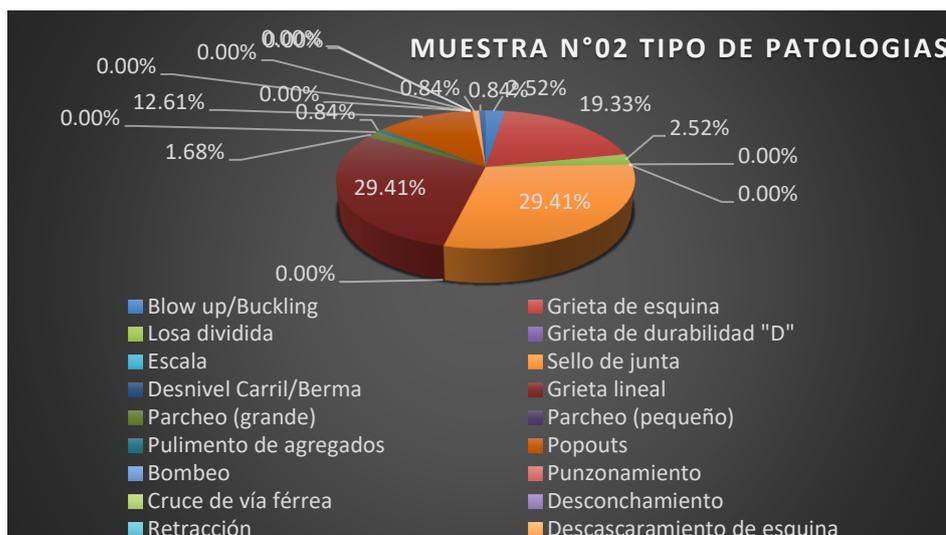
Gráfico 3 Tipos de patologías de la Muestra N° 02

Descripción e interpretación: En la Muestra N° 02, los tipos de patologías encontradas son Blow up/Buckling con 2.52%, grieta de esquina con 19.33%, losa dividida con 2.52%, sello de junta con 29.41%, grieta lineal con 29.41%, parcheo grande con 1.68%, pulimiento de agregados con 0.84%, popouts con 12.61%, Descascaramiento de esquina con 0.84% y Descascaramiento de junta con 0.84%.

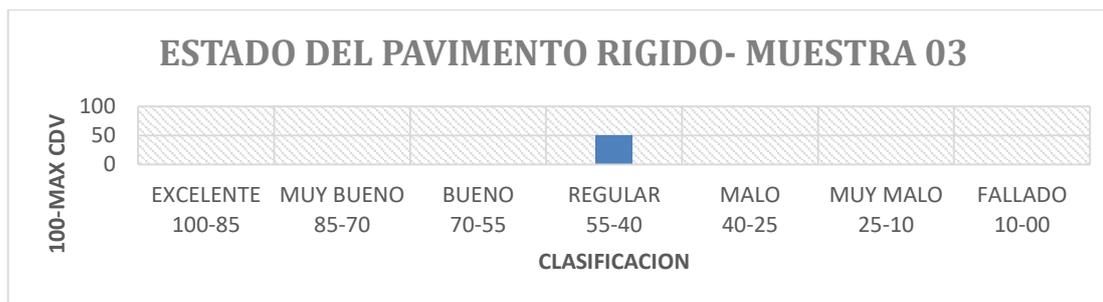
Descripción: Lo obtenido del objetivo que nos planteamos, pudimos determinar el índice de condición de pavimento de la Muestra N° 03 y ello corresponde a la Av. Piura cuadra 02.

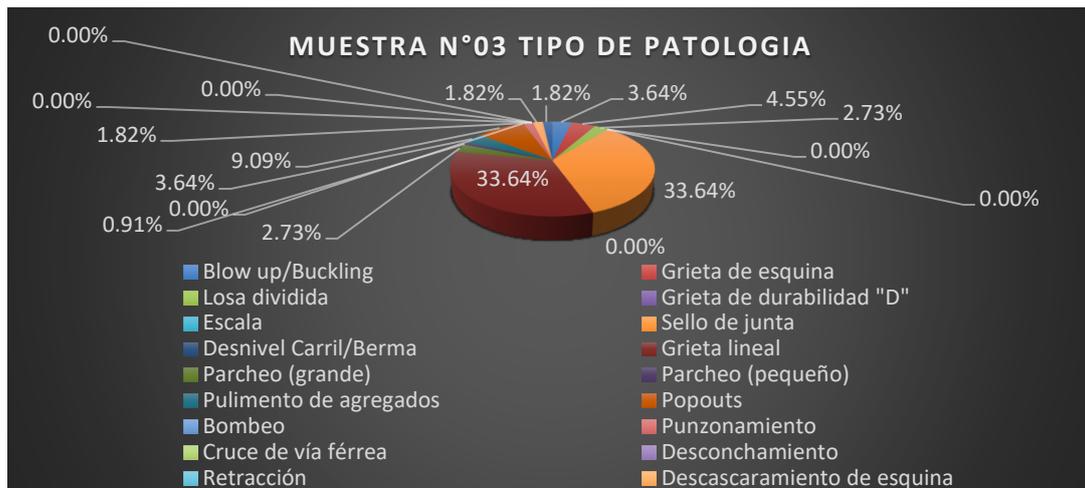
Gráfico 4 Tipos de patologías de la Muestra N° 03.

Descripción e interpretación: En la Muestra N° 03, los tipos de patologías encontradas son Blow up/Buckling con 3.64%, grieta de esquina con 4.55%, losa dividida con 2.73%, sello de junta con 33.64%, grieta lineal con 33.64%, parqueo grande con 2.73%, parqueo pequeño con 0.91%, pulimento de agregados con 3.64%, popouts con 9.09%, Punzonamiento con 1.82%, Descascaramiento de esquina con 1.82% y Descascaramiento de junta con 1.82%.

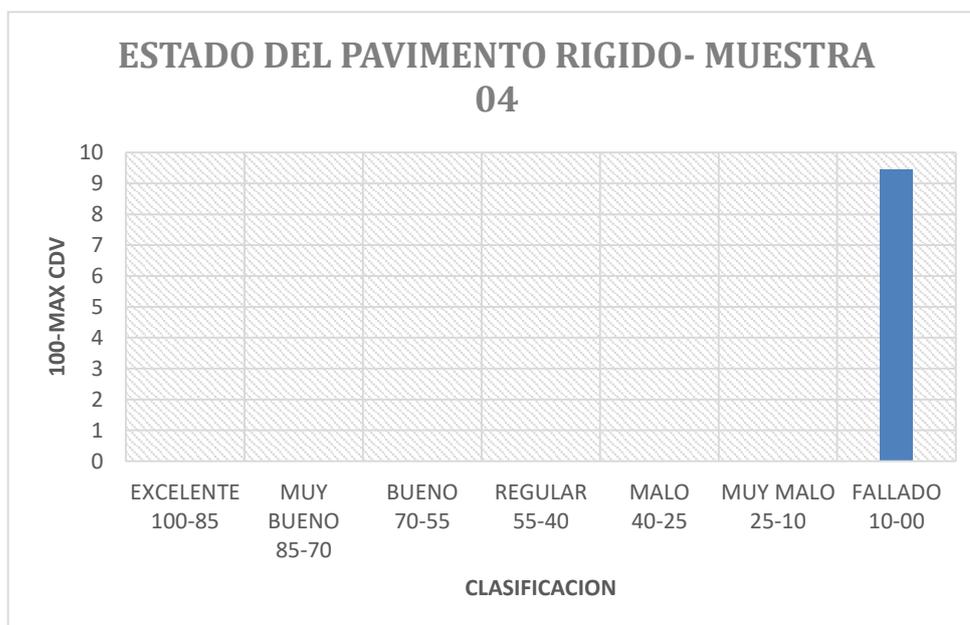
Descripción: Lo obtenido del objetivo que nos planteamos, pudimos determinar el índice de condición de pavimento de la Muestra N° 04 y ello corresponde a la Av. Piura cuadra 02.

Interpretación: pudimos apreciar en el Cuadro 4, el Índice de Condición de Pavimento (PCI) es de 9.47% y por lo siguiente viene a ser de una clasificación FALLADO.

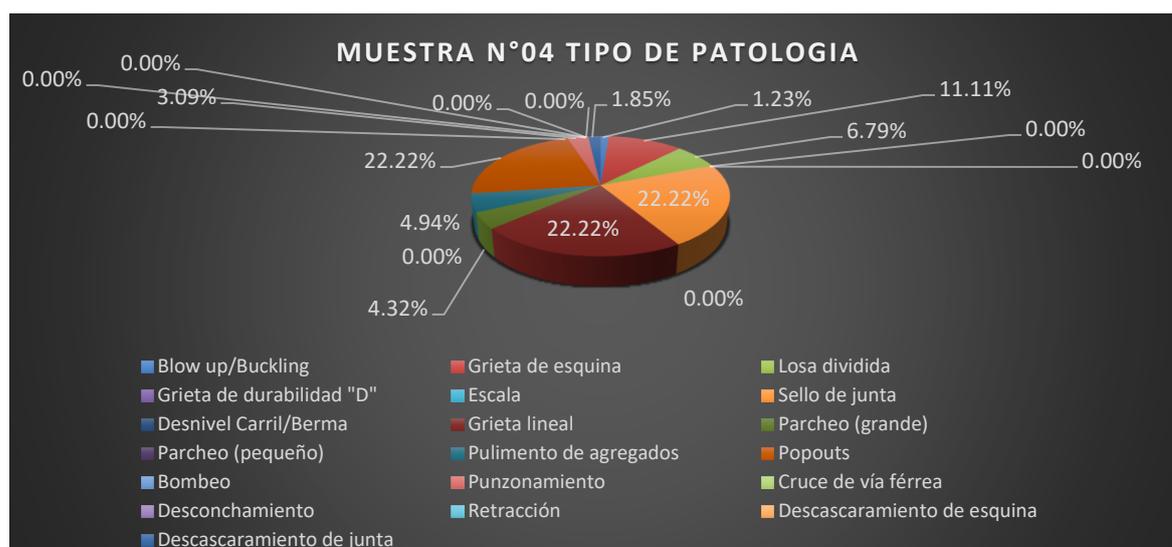
Gráfico 5 Tipos de patologías de la Muestra N° 04

Descripción e interpretación: En la Muestra N° 04, los tipos de patologías encontradas son Blow up/Buckling con 1.23%, grieta de esquina con 11.11%, losa dividida con 6.79%, sello de junta con 22.22%, grieta lineal con 22.22%, parcheo grande con 4.32%, pulimiento de agregados con 4.94%, Popouts con 22.22%, Punzonamiento con 3.09% y Descascaramiento de junta con 1.85%.

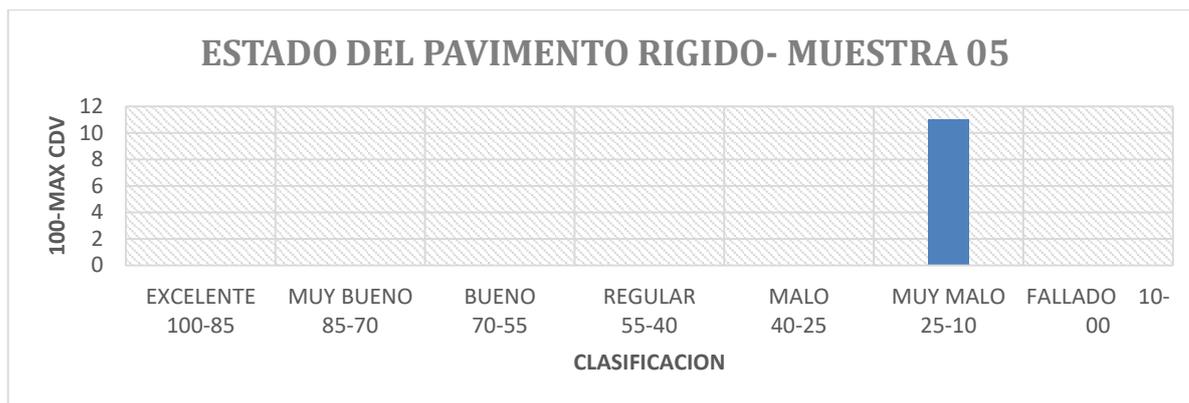
Descripción: Lo obtenido del objetivo que nos planteamos, pudimos determinar el índice de condición de pavimento de la Muestra N° 05 y ello corresponde a la Av. Piura cuadra 03.

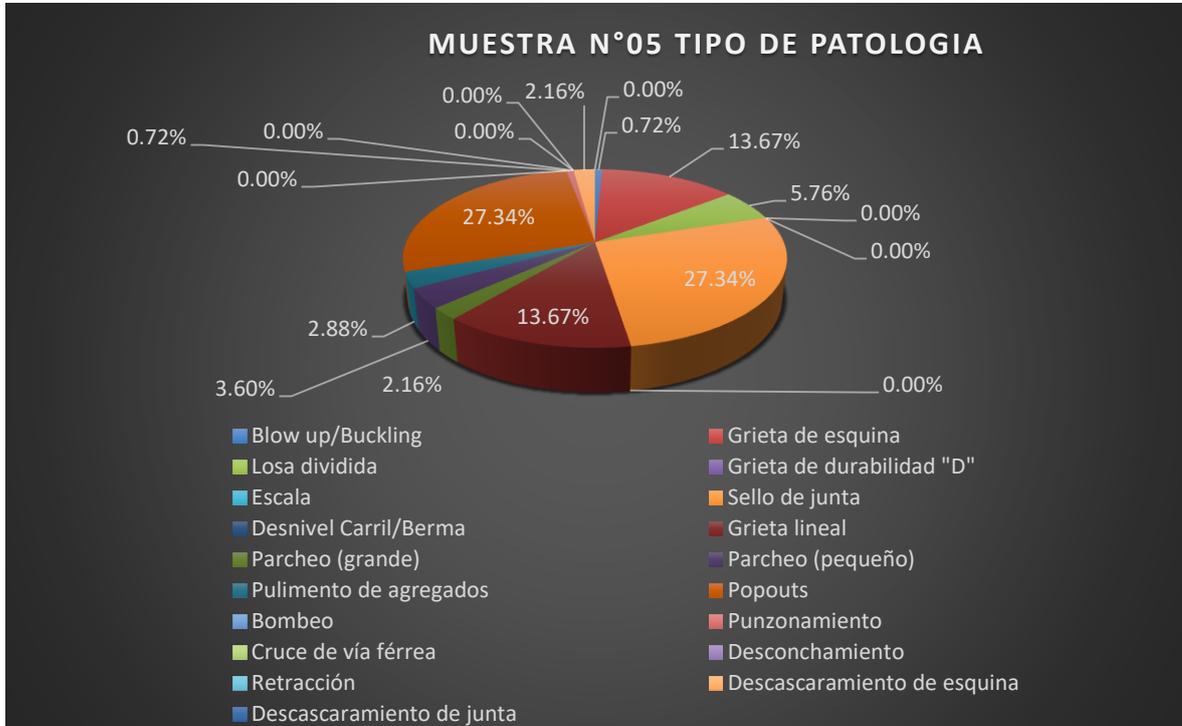
Gráfico 6 Tipos de patologías de la Muestra N° 05

Descripción e interpretación: En la Muestra N° 05, los tipos de patologías encontradas son Blow up/Buckling con 0.72%, grieta de esquina con 13.67%, losa dividida con 5.76%, sello de junta con 27.34%, grieta lineal con 13.67%, parcheo grande con 2.16%, parcheo pequeño con 3.60%, pulimiento de agregados con 2.88%, Punzonamiento con 0.72% y Descascaramiento de esquina con 2.16%.

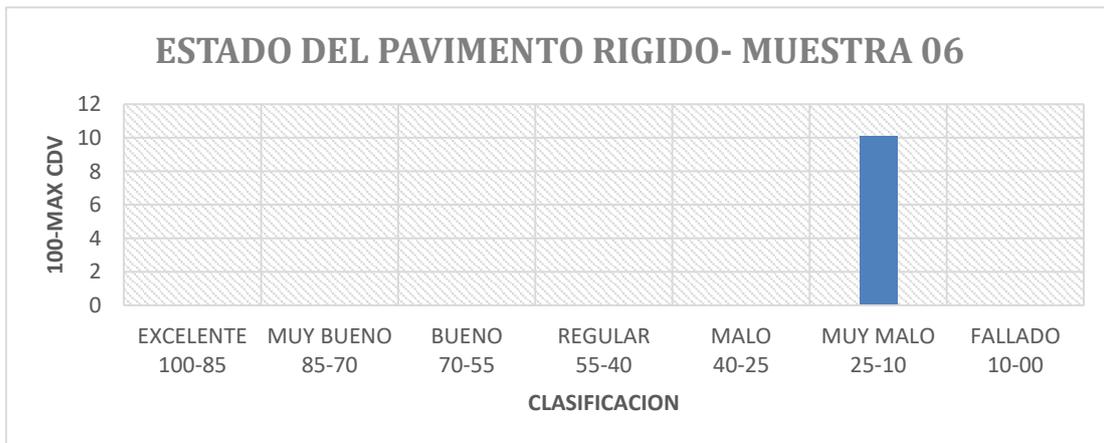
Descripción: Lo obtenido del objetivo que nos planteamos, pudimos determinar el índice de condición de pavimento de la Muestra N° 06 y ello corresponde a la Av. Piura cuadra 03.

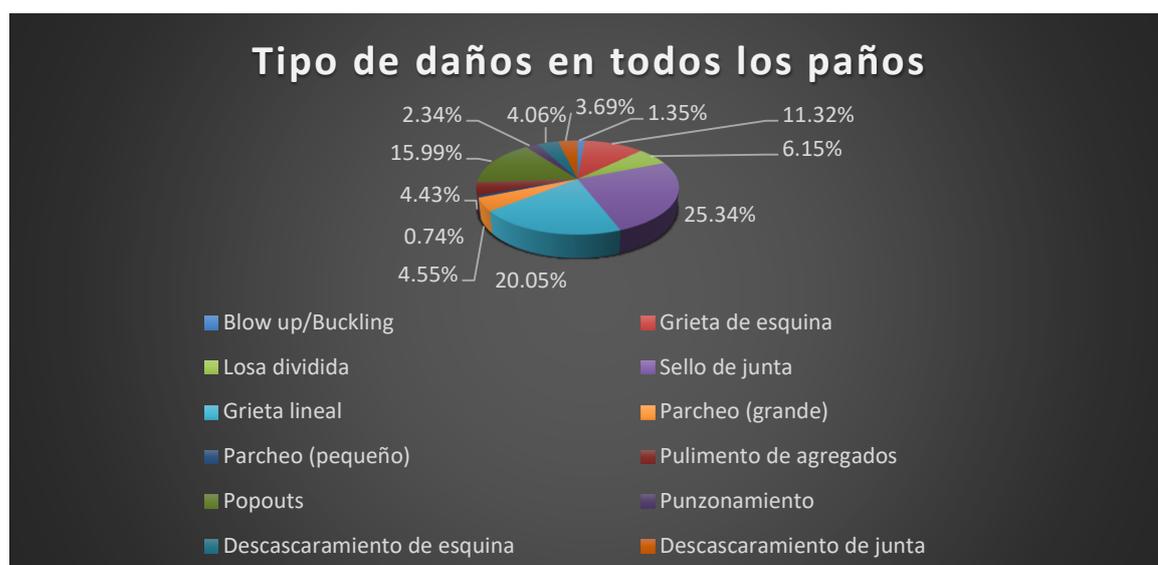
Grafico 8 Participación por tipos de daños

Descripción: Del total de 206 losas que fueron analizadas se encontraron 12 fallas patológicas, la cual corresponde la Av. Piura cuadra 01 hasta cuadra 03.

Interpretación: Al momento de analizar las losas pudimos observar varias patologías en los paños, así como Blow up/Buckling, grieta de esquina, losa

dividida, parcheo grande, parcheo pequeño, pulimento de agregados, punzonamiento, descascaramiento de esquina, descascaramiento de junta y el que más resalta es sello de junta con 25.34%, grieta lineal con 20.05%, popouts con 15.99% y todos los daños fueron asumidos en 813 losas.

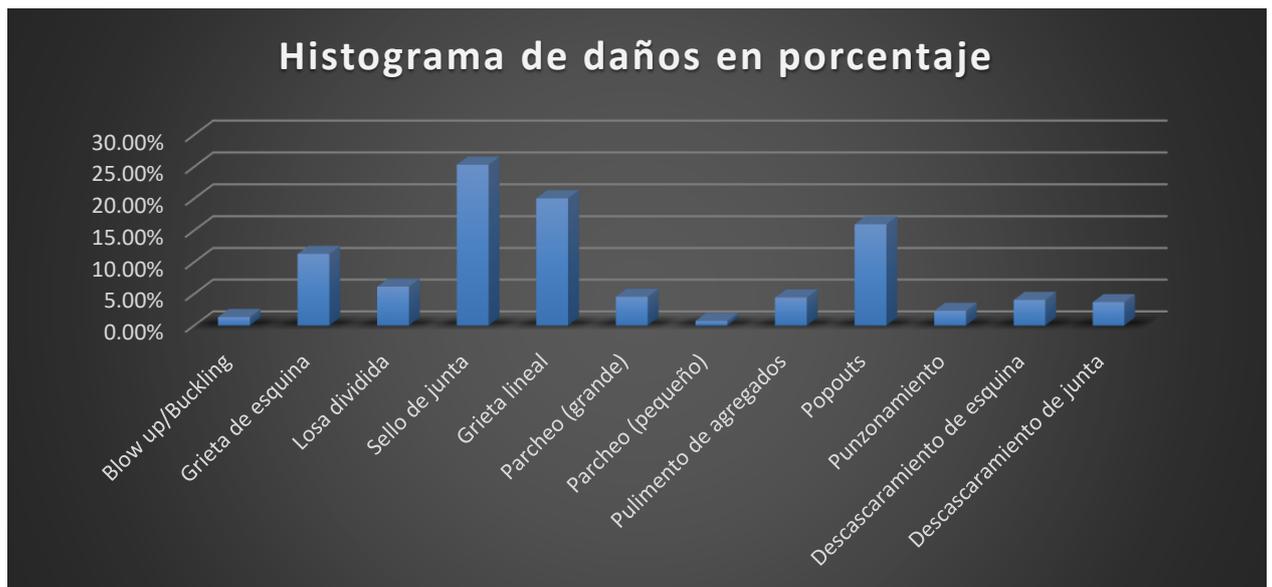
Gráfico 9 Valores de participación por tipos de daños en histograma

Interpretación: Como se puede apreciar en el gráfico es un histograma multimodal debido a que tiene diferentes picos el mayor porcentaje de participación donde el más alto es la falla del sello de junta que afecta a 25.35%, grieta lineal con 20.05%, popouts 15.99%, grieta de esquina con 11.32%, losa dividida con 6.15%, parcheo grande con 4.55%, pulimento de agregados con 4.43%, descascaramiento de esquina con 4.06%, descascaramiento de junta con 3.69%, Punzonamiento con 2.34%, blow up/buckling con 1.35% y parcheo pequeño con 0.74%.

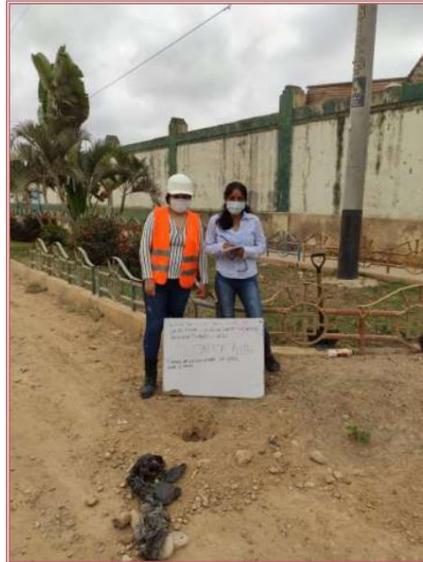
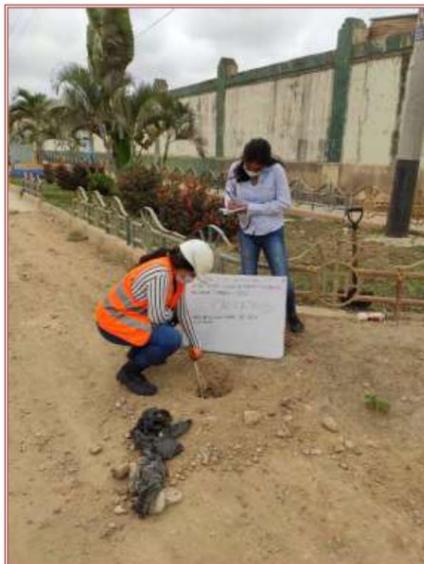
EXCAVACIÓN Y MUESTREO DE CALICATA N° 01

CALICATA 01 / TRAZO DE LA AVENIDA.

0.00 – 0.10mt; RELLENO. Material de relleno conformado por arena limosa con restos de concreto, papeles, etc.

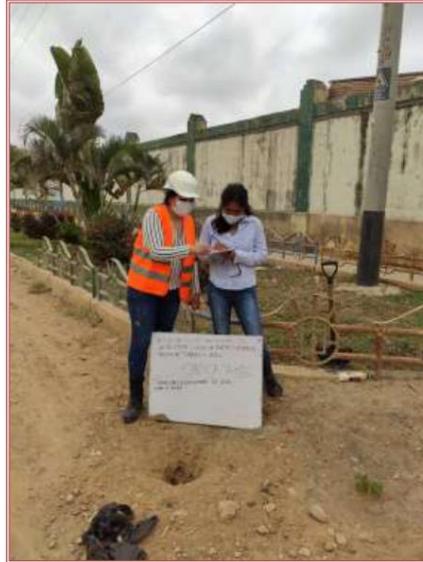
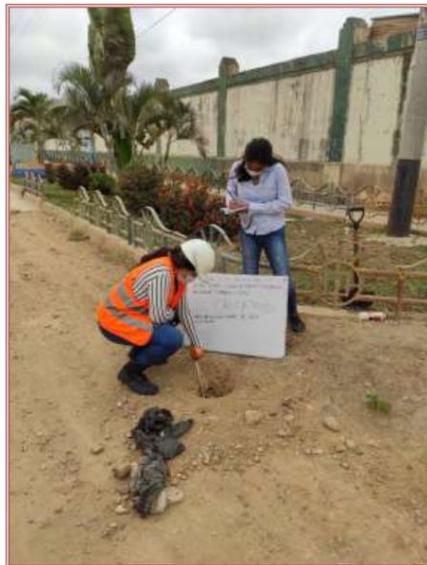
EXCAVACIÓN Y MUESTREO DE CALICATA N° 02

CALICATA 02 / TRAZO DE LA AVENIDA.

0.00 – 0.10mt; RELLENO. Material de relleno conformado por arena limosa con restos de ladrillos, concreto, papeles, etc.

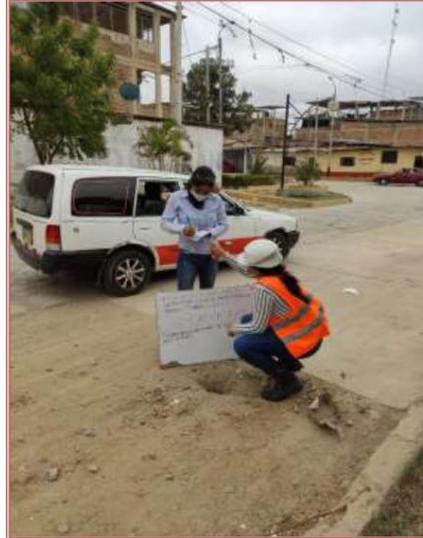
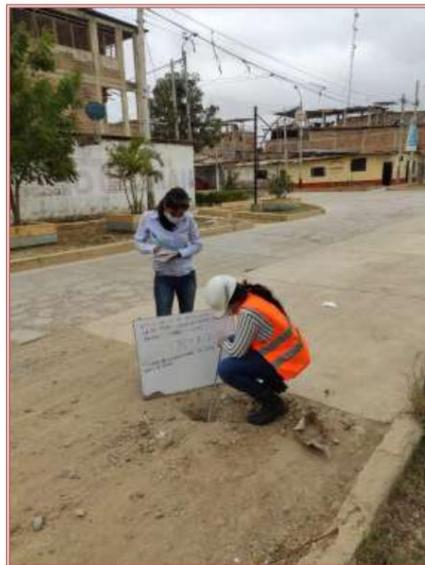
EXCAVACIÓN Y MUESTREO DE CALICATA N° 03

CALICATA 03 / TRAZO DE LA AVENIDA.

0.00 - 0.25mt; RELLENO. Material de relleno conformado por gravas limos arcillosas tipo afirmado. Consistencia compacta.
