Trabajo Fin de Grado

Grado en Geología

Riesgos geológicos en el entorno del embalse de Montearagón

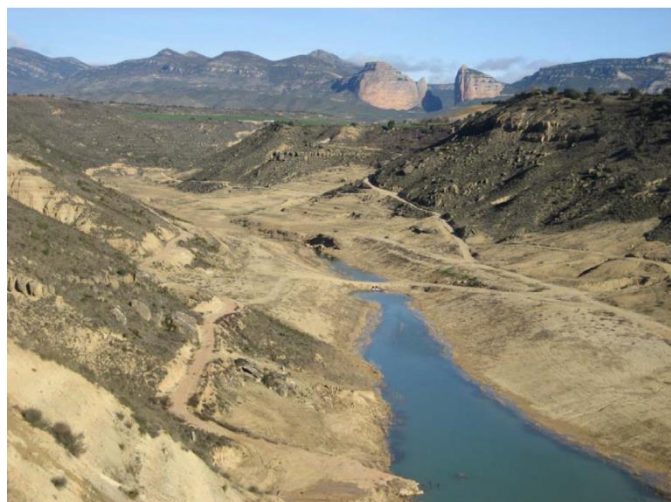
Figura 1. Estado del vaso del embalse previo a su llenado y tras finalizar su construcción. (CHE, 2007)

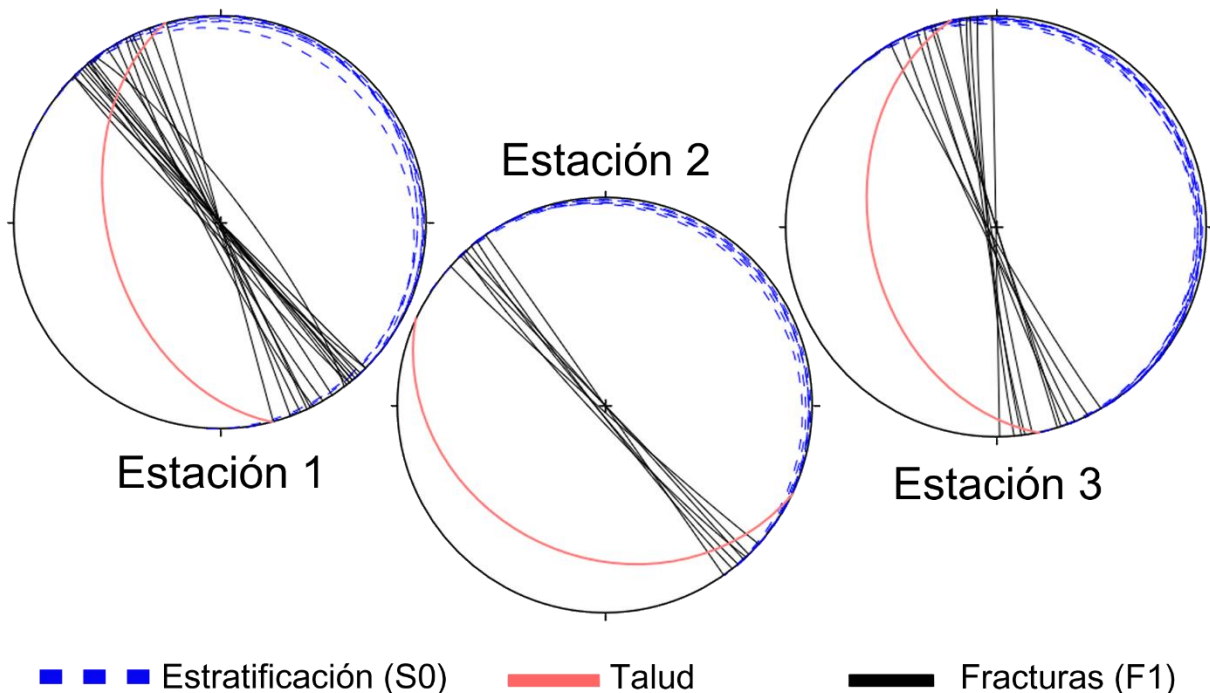
Figura 5. Representaciones estereográficas de los datos tomados en cada estación geomecánica.

En los estereogramas quedan recogidas las dos familias de discontinuidades: la estratificación (S0) que se presenta prácticamente horizontal, con un plano medio de dirección 145 y un buzamiento de 4° hacia el noreste, y una sola familia de fracturas (F1) que se puede encontrar a lo largo de toda la cerrada con una dirección de entre 135 y 175, en su mayor

Las fracturas no presentan desplazamiento vertical entre labios, cuya abertura va desde 0,5 a 7 cm y dejando una rugosidad entre media y alta, obteniendo a partir de los perfiles estandarizados de rugosidad de Barton y Choubey (1977) un índice JRC de rugosidad desde 5 hasta 10, con mayor abundancia en la parte media (6-8). El espaciado entre fracturas no es constante, pudiendo encontrar varias fracturas cercanas con espaciados de 20 a 30 cm y puntos donde el espaciado es métrico o incluso fracturas aisladas.

En las aberturas de las areniscas no se aprecia un flujo continuado, pero la alteración superficial de sus bordes superiores indica el paso de agua por las fisuras en otros momentos. En estas, el relleno es lavado y disgregado por lo que no queda rastro y se favorece su ampliación por el crecimiento de vegetación (Fig. 6 Sup.). En aquellas fracturas que sí presentan relleno (Fig. 6 Inf.), este se compone tanto de arcillas como de limos y arenas sueltas y sin cementar.
