RETOUR D'EXPERIENCE DU VIEILLISSEMENT DE GEOSYNTHETIQUES DE 15 ANS D'AGE

FEEDBACK FROM AGING OF 15 YEARS OLD GEOSYNTHETICS

H. BAROUDI
Ph. FORNAGE
A. THOUZEAU
Ph. COTTOUR
INERIS

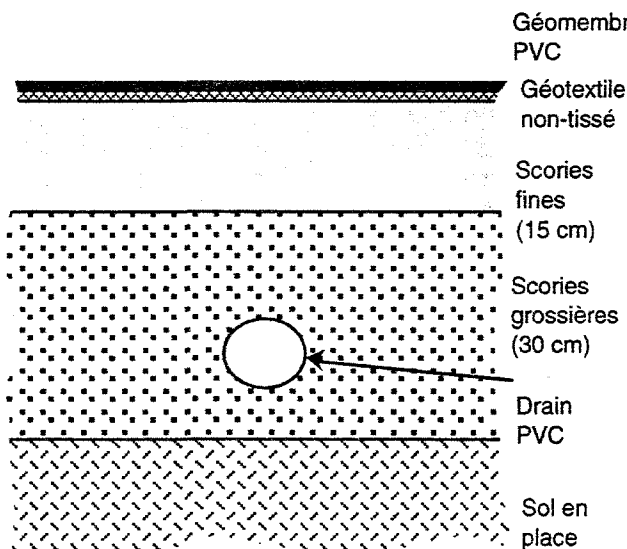
Fig. 1 : Coupe schématique du fond du bassin

L'étanchéité des deux bassins est assurée par une géomembrane noire en PVC plastifié, constituée de lés soudés. Cette dernière est protégée du poinçonnement par un géotextile non tissé sur toute la surface du bassin. Un drainage inférieur a été prévu pour évacuer les eaux qui remontent à la surface à partir du printemps. La couche de drainage en fond de bassin a été réalisée à l'aide de scories de granulométrie décroissante (cf figure 1).

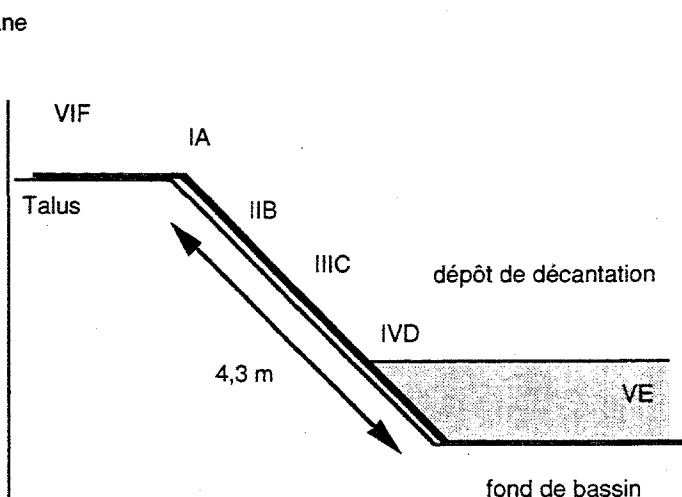
Fig. 2 Coupe du bassin et identification des points de prélèvement

Des prélèvements d'échantillons solides ont été effectués au fond d'un des bassins en vue d'analyses au laboratoire (figure 2)

Ces analyses ont révélé la présence de divers composés (Cu, Ni, Pb, Ag, As, P, NH₄, CN, SO₄). Le pH est de l'ordre de 4,5.

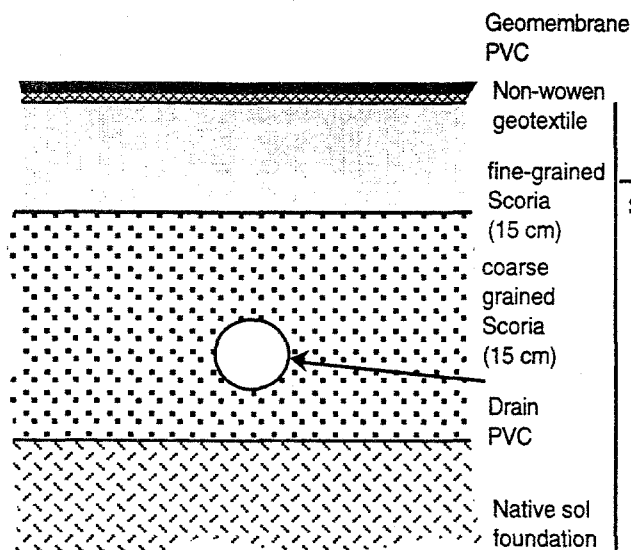
Fig. 1 : bottom cross section of the basin

Two adjacent basins were designed in the site. The lining system was constituted by a PVC-P geomembrane. The geomembrane was protected against puncture, by a non-woven geotextile. A drainage system was designed at the bottom of the basin, in order to drain irrigation water coming to the surface in spring. The drainage system is made of scoria of decreasing granulométry (cf fig.1).

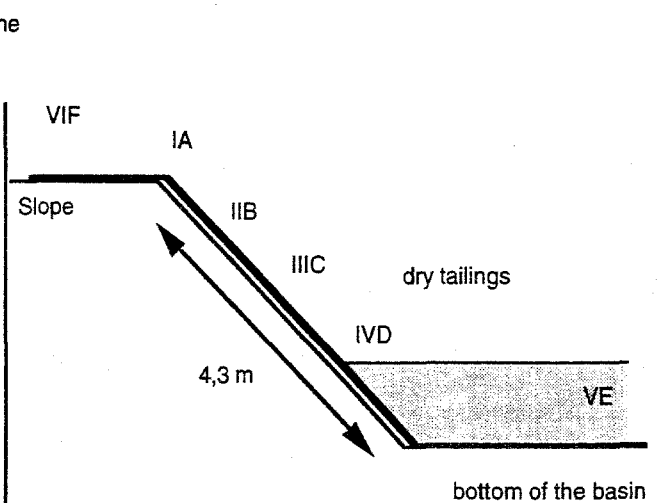
Fig : 2 cross section of the basin and identification of sampling points

Samples have been removed from the site for laboratory analysis (fig.2).

The dry tailings in the basin contained different chemical products : C_u , N_i , P_b , A_g , A_s , P , NH_4^- , CN^- , SO_4^{2-} , with a pH of 4,5.
