**DETERMINACIÓN DE PARÁMETROS DE ALBAÑILERÍA PARA
ESTABLECER LA CALIDAD EN VIVIENDAS DE INTERÉS SOCIAL,
PUCALLPA 2021**

TESIS
PARA OPTAR EL TÍTULO PROFESIONAL DE
INGENIERA CIVIL

La población de estudio será las viviendas de interés social del Asentamiento Humano Rumbo al Futuro del distrito de Manantay, provincia de Coronel Portillo, departamento de Ucayali.

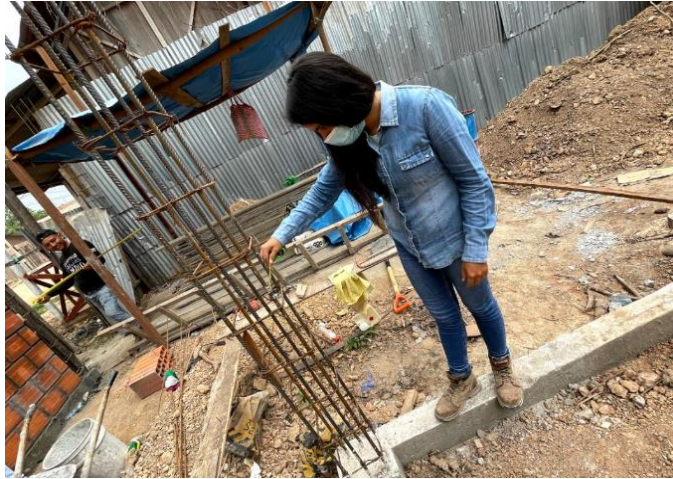
Figura 32: Medición de las columnas.

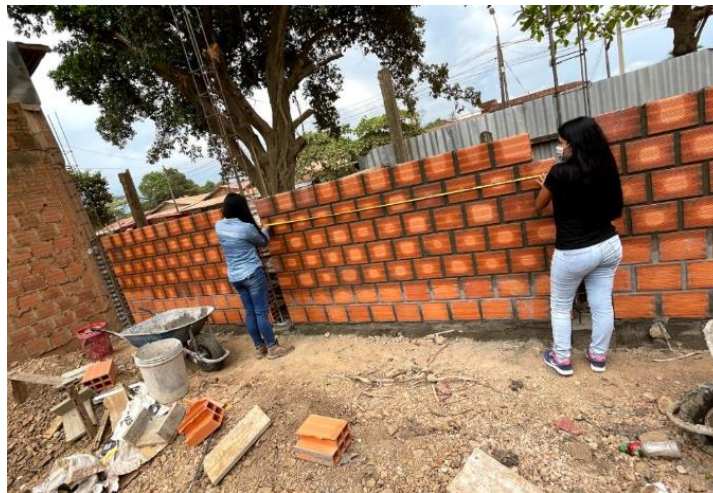
Figura 33: Medición de extremos de las paredes.

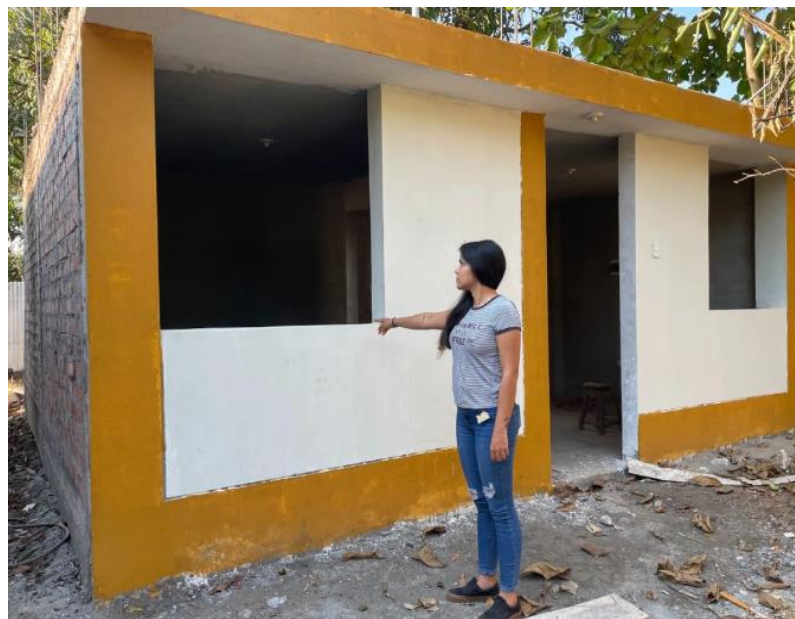
Figura 35: Verificación de vanos.

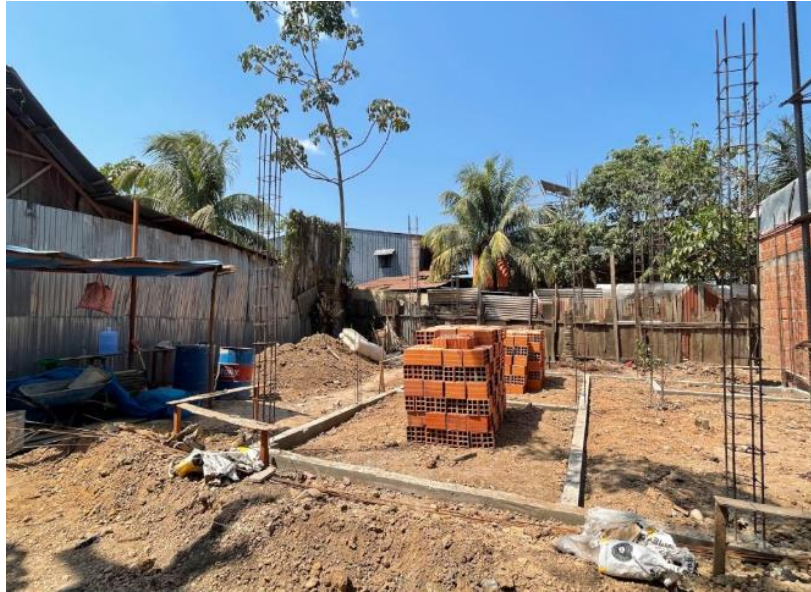
Figura 36: Dimensiones mínimas.

3. Se concluye que todas las viviendas tienen fallas de colocación de mortero, las cuales exceden a 1.5cm de espesor, como se muestra en la Figura 38. Esto conlleva a que decrece la resistencia del muro, tanto a compresión como a corte. Así como no se obtienen las dimensiones mínimas en vigas ya que en su dimensión se encontró que es de 0.20x0.30m como se muestra en la Figura 36. Y, por último, se encontró mal ubicado los tomacorrientes en los baños, como se muestra en la Figura 36.

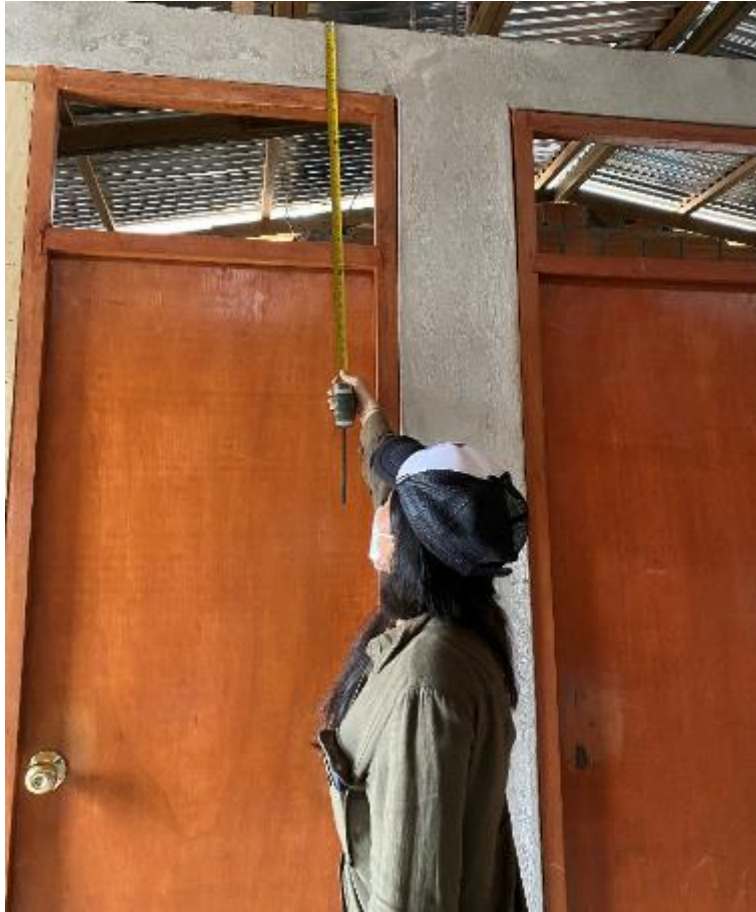
Figura 42: Mediciones de dimensiones mínimas de vigas.

- Vigas: Las vigas en su mayoría son de secciones de 0.20x0.20m sin considerar la longitud de separación de sus elementos de apoyo. Estas mediciones se pueden observar en la Figura 42 y Figura 45. Añadido a esto tenemos que todas las vigas se encuentran tarrajeadas como indica que debe ser en el Anexo 1: “Cuadro De Condiciones Técnicas Mínimas de la VIS-T”, esto podemos verificar en la Figura 57.

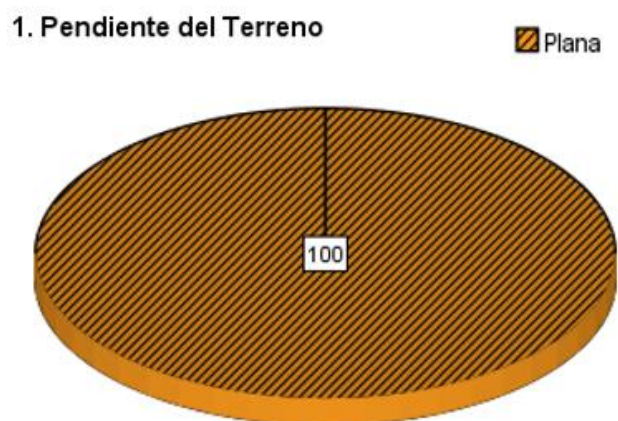
- a) Se puede visualizar de la verificación técnica, que todas las viviendas se encuentran en pendiente del terreno plana por lo que se cumple NTP.

Figura 43: Pregunta 1 - Pendiente del terreno

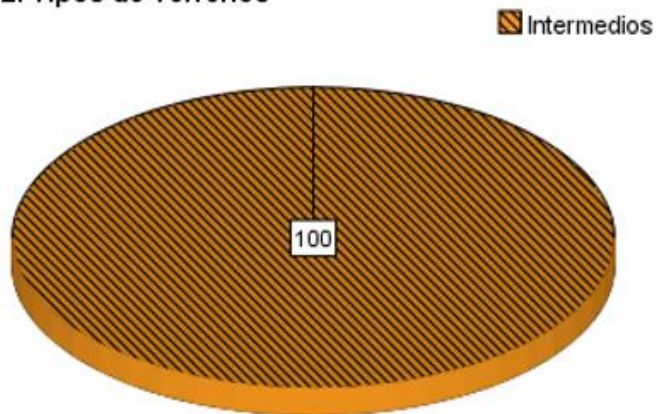
- b) Se encontraron sobre un terreno intermedio, por lo que las viviendas al ser construidas tendrán posibilidad de ser resistentes.

Figura 44: Pregunta 2 - Tipo de terreno.

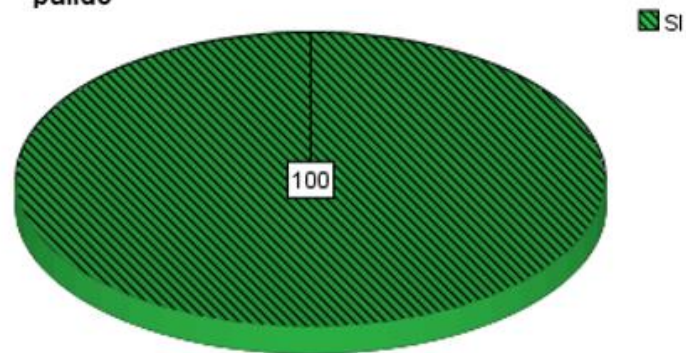
- a) De la verificación técnica se pudo apreciar que los interiores de la vivienda de interés social, se encuentran con cemento pulido lo que respeta la NTP y las dimensiones de la vivienda de interés social.

Figura 45: Pregunta 3 - Los ambientes de interiores y área de lavandería se encuentran con cemento pulido.

- Muros: Un 20% del total de las viviendas construidas se encuentran acabadas y tarrajeadas, según se muestra en la Figura 56.
- Techo: Las viviendas de albañilería evaluadas no presentan techo de losa aligerada como se indica en el Anexo 1: “Cuadro De Condiciones Técnicas Mínimas de la VIS-T.” Si no que están construidas con techo de calamina. Como se muestra en la Figura 45.

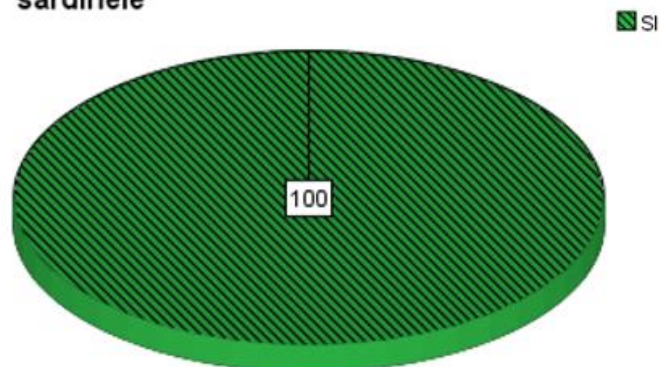
4. Los baños se encuentran con loseta vitrificada, incluido fondo de ducha y sardinele

- b) De la verificación técnica se pudo apreciar que los baños se encuentran con loseta vitrificada, incluido con fondo de ducha y sardinel, lo que respeta NTP y las dimensiones de la vivienda de interés social.

Figura 46: Pregunta 4 - Los baños se encuentran con loseta vitrificada incluido fondo de ducha y sardinel.

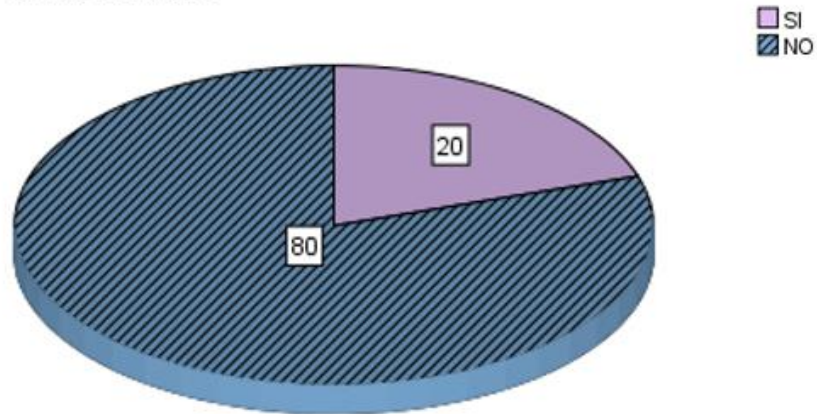
5. La fachada se encuentra tarrajada con pintura color ocre, detalles en plomo o ladrillo caravista

- c) De la verificación técnica se pudo apreciar que un 20% de las viviendas ya se encuentran acabadas y tarrajeadas por lo que se respeta el sentir de la vivienda de interés social.

Figura 47: Pregunta 5 - La fachada se encuentra tarrajada con pintura color ocre detalles en plomo o ladrillo caravista.

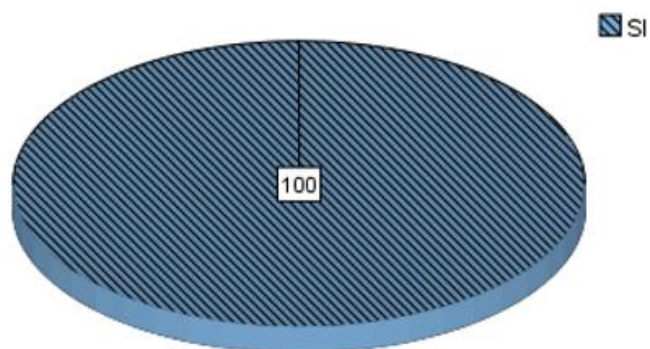
6. Las columnas y vigas se encuentran tarrajeadas

- d) De la verificación técnica se pudo apreciar que la mayoría de las viviendas ya se encuentran sus columnas y vigas tarrajeadas.

Figura 48: Pregunta 6 - Las columnas y vigas se encuentran tarrajeadas.

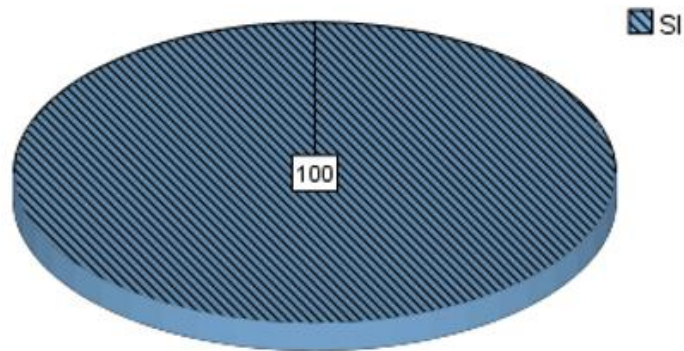
7. Se colocaron en las puestas, bisagras tipo capuchinas

- e) De la verificación técnica se pudo apreciar que la mayoría de las viviendas se encuentran en óptimas condiciones de seguridad para el tipo de vivienda de interés social, por lo que se encuentran con puertas y ventanas debidamente colocadas.

Figura 49: Pregunta 7 - Se colocaron en las puertas bisagras tipo capuchinas.
Fuente: Elaboración propia.

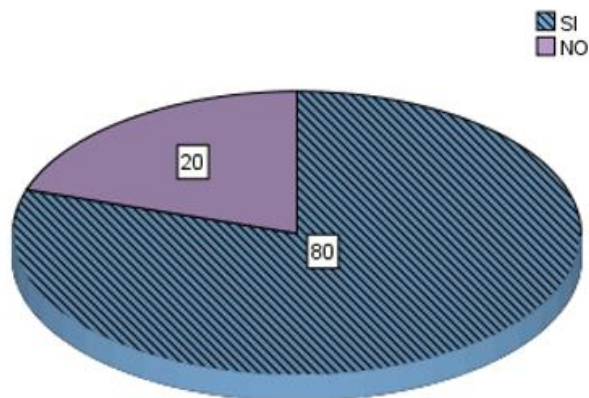
8. El area minima techadaes de 35m²

- f) De la verificación técnica se pudo apreciar que la mayoría de las áreas mínimas de la vivienda de interés social ya se encuentran acabadas, pero por lo que se ve hay un 20% que aún no se culmina por diversos factores.

Figura 50: Pregunta 8 - El área mínima techada es 35m²
Fuente: Elaboración propia.

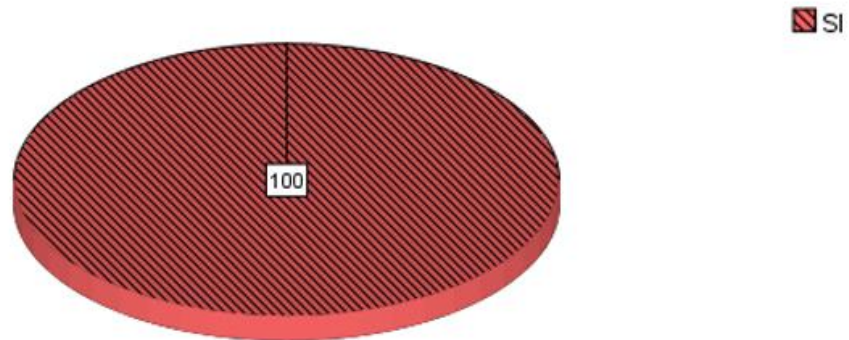
9. Existe, 1 ambiente para usos múltiples, con sala, comedor, y área de cocina

- g) De la verificación técnica se pudo apreciar que la mayoría de las viviendas, respetó los ambientes mínimos que debe tener la vivienda de interés social, para que los beneficiarios puedan habitarla sin ningún problema.

Figura 51: Pregunta 9 - Existe 1 ambiente para usos múltiples con sala comedor y área de cocina.

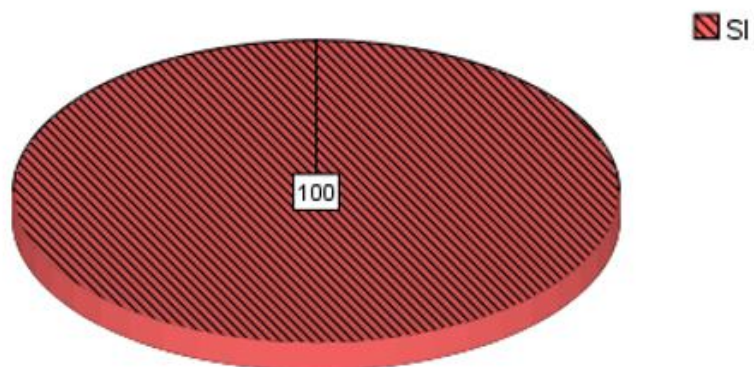
10. Existe, 2 dormitorios, 1 baño completo y zona de lavandería

Figura 52: Pregunta 10 - Existe 2 dormitorios, 1 baño completo y zona de lavandería.

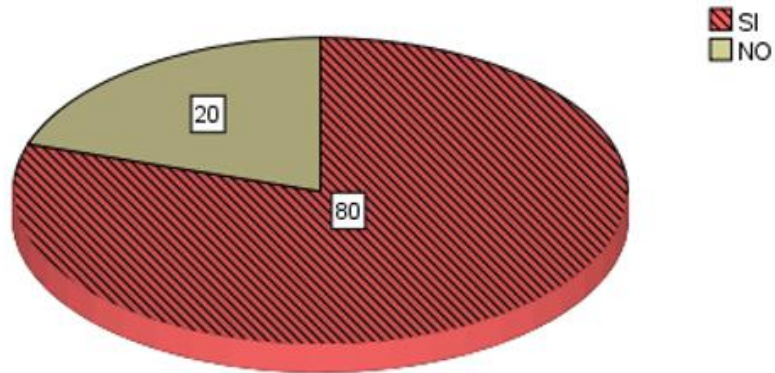
11. Los cerámicos de la ducha del baño tiene un altura de 1.80m

- h) De la verificación técnica se pudo apreciar que la mayoría de las viviendas sus ambientes ya se encuentran con acabados lo que posibilita en cumplir los parámetros de la vivienda de interés social.

Figura 53: Pregunta 11 - Los cerámicos de la ducha del baño tiene una altura 1.80m

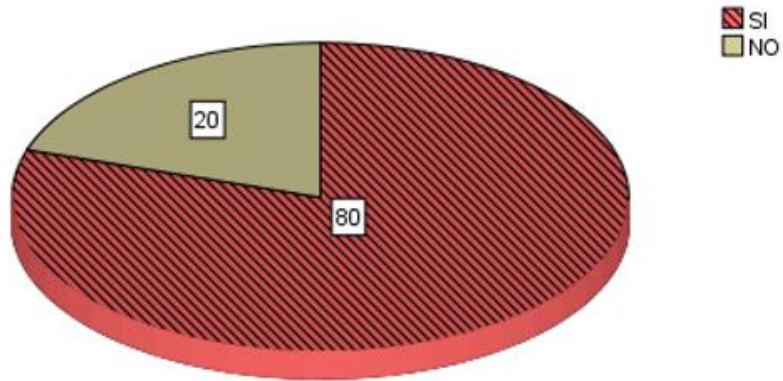
12. Los cerámicos de la pared del baño tiene una altura de 1.20m

- i) De la verificación técnica se pudo apreciar que la mayoría de las viviendas sus ambientes ya se encuentran con acabados lo que posibilita en cumplir los parámetros de la vivienda social.

Figura 54: Pregunta 12 - Los cerámicos de la pared del baño tiene una altura 1.20m

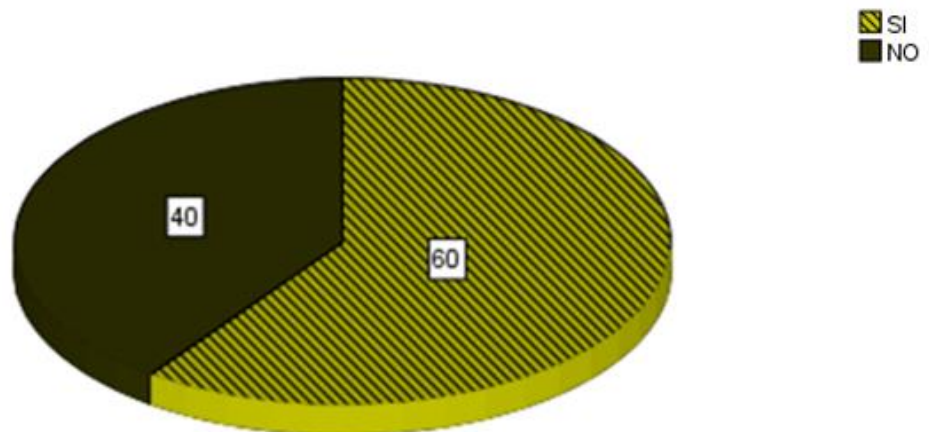
13. La puerta de principal es de madera tipo tablero, con espesor de $e=4.5\text{cm}$ d metálico

- j) De la verificación técnica se pudo apreciar que un 60% de las viviendas se encuentran en óptimas condiciones de seguridad, por lo que se encuentran con puertas de espesor 4.5cm debidamente colocadas.

Figura 55: Pregunta 13 - La puerta principal es de madera tipo tablero con espesor de $e=4.5\text{ cm}$ de metálico.

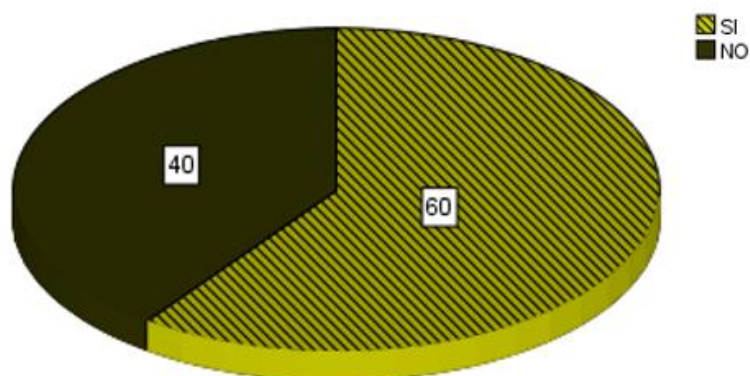
14. Las puestas interiores son contraplacadas, con $e=4\text{cm}$

Figura 56: Pregunta 14 - Las puertas interiores son contraplacadas con $e=4\text{cm}$

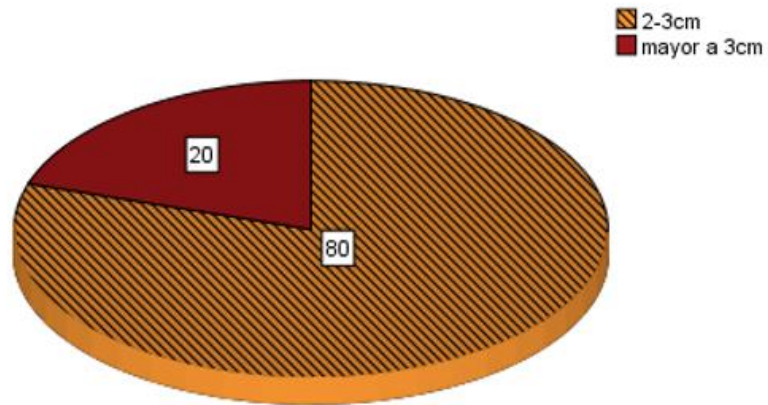
15. Espesor de juntas en muros

- a) De la verificación técnica de las viviendas se pudo verificar que el espesor es de 2 a 3cm en un 80% y mayor a 3cm en un 20%, por lo que no se cumple según la NTP E070.

Figura 57: Pregunta 15 - Espesor de juntas de muros.

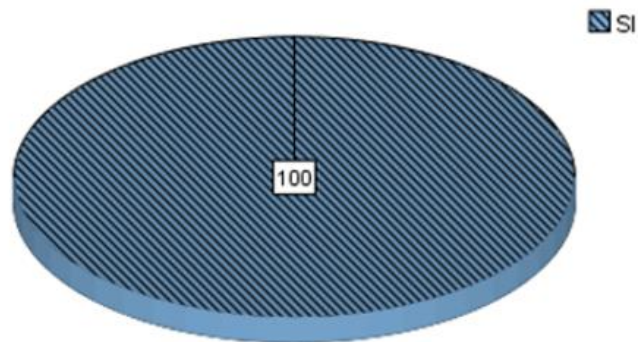
16. Verticalidad en muros

- b) De la verificación técnica se pudo apreciar que la mayoría de las viviendas si tiene verticalidad en sus muros. En esta característica la vivienda es segura, en caso de movimiento sísmicos.

Figura 58: Pregunta 16 - Verticalidad en muros.

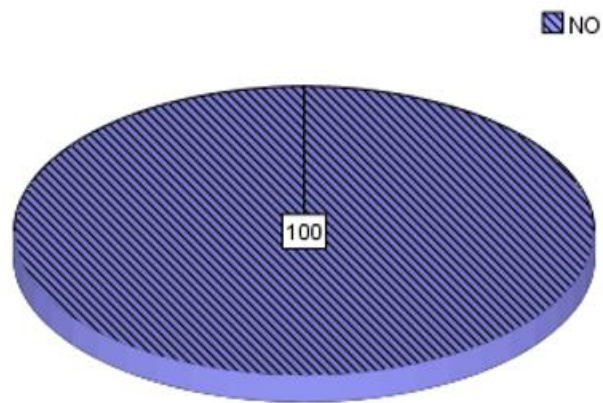
17. Cangrejas en columnas

- c) De la verificación técnica se pudo apreciar que la mayoría de las viviendas, en sus columnas no tiene cangrejas por lo que los hace resistentes a un posible movimiento telúrico.

Figura 59: Pregunta 17 - Cangrejas en columnas.

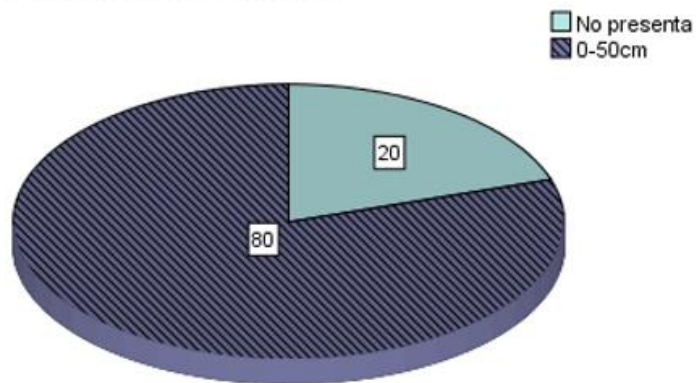
18. Existencia de voladizos

- d) De las inspecciones se pudo verificar la existencia de voladizos, sin embargo, esto es independiente de la vivienda social y solo depende del propietario de la vivienda.

Figura 60: Pregunta 18 - Existencia de voladizos.

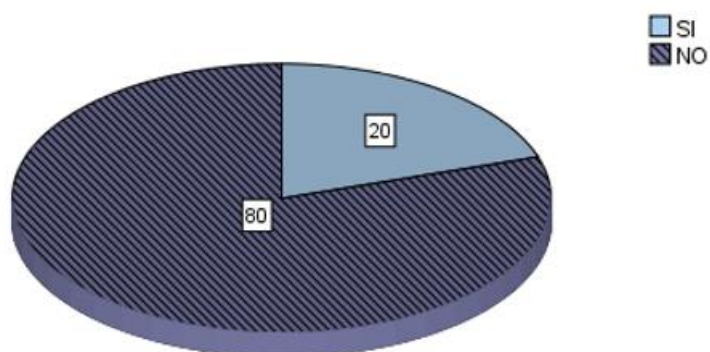
19. Tubería de instalaciones Sanitarias/Electricas visibles.

- e) De la verificación técnica se pudo apreciar que la mayoría de las viviendas tienen las conexiones sanitarias no visibles, sin embargo, en algunos casos, un 20% de las inspecciones están a simple vista siendo un peligro para los habitantes vivienda social.

Figura 61: Pregunta 19 - Tubería de instalaciones sanitarias eléctricas visibles.
Fuente: Elaboración propia.

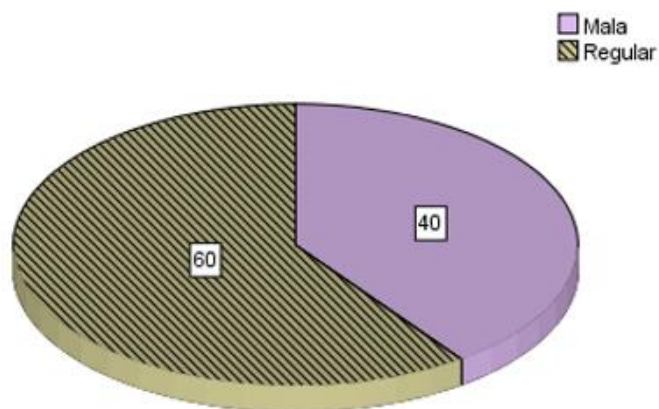
20. Mano de obra

- f) De la verificación técnica se pudo apreciar que la mayoría de las viviendas no fue construida en forma profesional.

Figura 62: Pregunta 20 - Mano de obra.
Fuente: Elaboración propia.

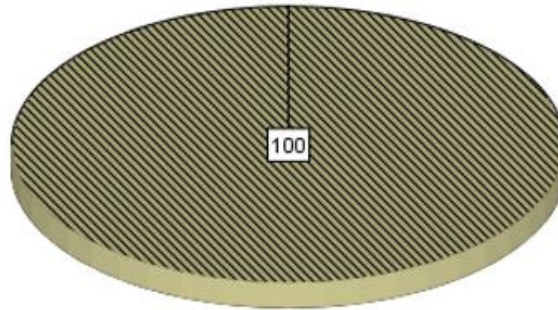
21. Problemas de Ubicación

Vivienda sobre relleno natural

Figura 63: Pregunta 21 - Problemas de ubicación.
