# LES FAÇANES DE L'EIXAMPLE DE BARCELONA A TRAVÉS DELS ANYS

Un estudi de les transformacions en els edificis  
construïts entre el 1850 i el 1950

TFG

ETSAV – UPC

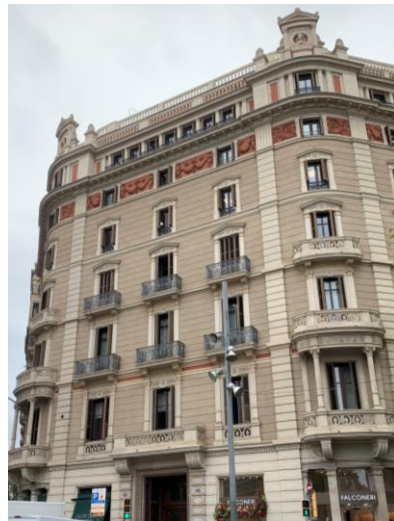
Figura 43. Zoom a la remunta.

En primer lloc tenim el cas 14, un antic edifici del Banco Vitalicio. Anteriorment a la reforma integral que va patir l'any 1997 era un edifici de PB+3 i amb la reforma se li van afegir quatre plantes més. És un molt bon exemple d'adaptació a l'aparença del cos original. La zona en vermell és la segona planta de l'afegit. Han sigut molt fidels amb l'original però han aportat la seva part distintiva notable des de el cinquè pis, sense sortir de la composició del cos original.

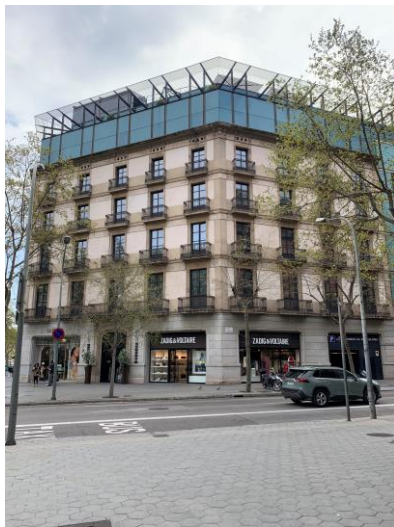
Figura 44. Imatge cas complementari amb remunta que es desentén del cos original.

Per altra banda tenim l'Hotel Condes de Barcelona. És un exemple de mostra de remunta que es desentén voluntàriament del cos existent per remarcar que és un altre cos totalment diferent. Prorrogant la verticalitat de les obertures a façana amb els muntans metàl·lics crea un vincle amb cos existent. Mitjançant la materialitat, com el mur cortina de vidre i els elements metàl·lics, compleixen molt bé l'objectiu de destacar i desvincular-se de l'edifici original.

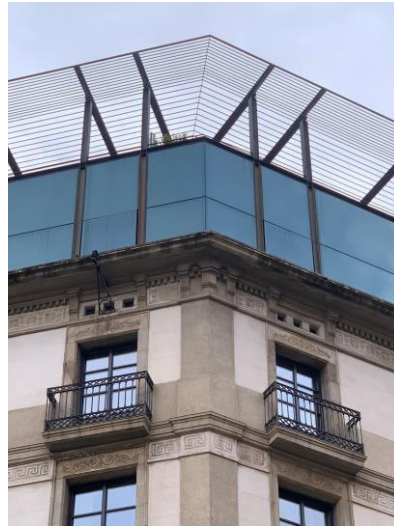
Figura 45. Zoom a la remunta i el canvi de materials.

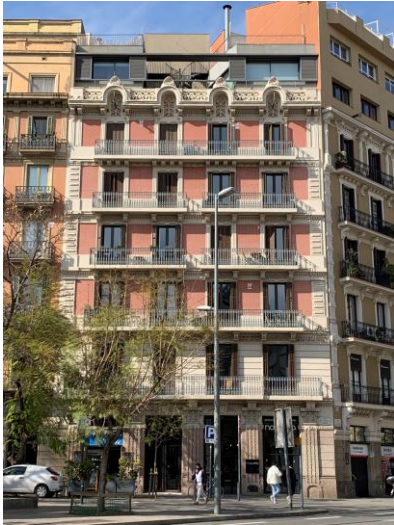
Figura 46. Imatge estat actual cas 04.

El primer cas, número 4, és un exemple d'adaptació a l'entorn. Era un edifici rodejat, com es pot veure, per dos edificis amb remuntes. En aquest cas s'ha optat per adaptar-se als veïns i no sobresortir. A més a més és un exemple de remunta alineada però que respecta la coronació del cos existent, no és molt comú.

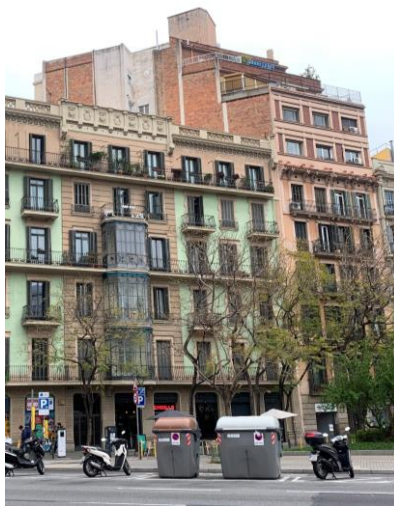
Figura 48. Imatge aèria per mostrar la voluminositat de la remunta.

En segon lloc, a la mateixa Plaça Doctor Letamendi, trobem el cas 7, un edifici on s'ha augmentat en quatre plantes. Si ens hi fixem podem veure com es desentén totalment del seu entorn i decideix crear una "torre" trencant la sintonia d'alçades del xamfrà de la plaça.

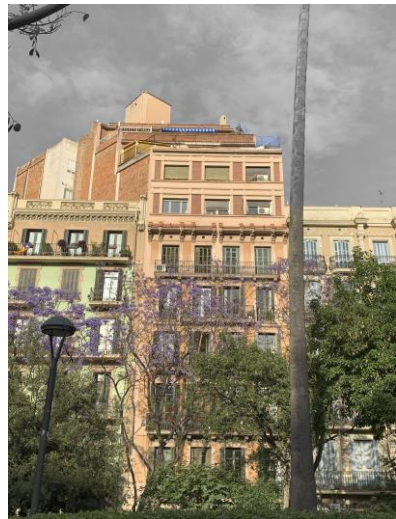
Figura 49. Zoom a la remunta alineada amb la façana.

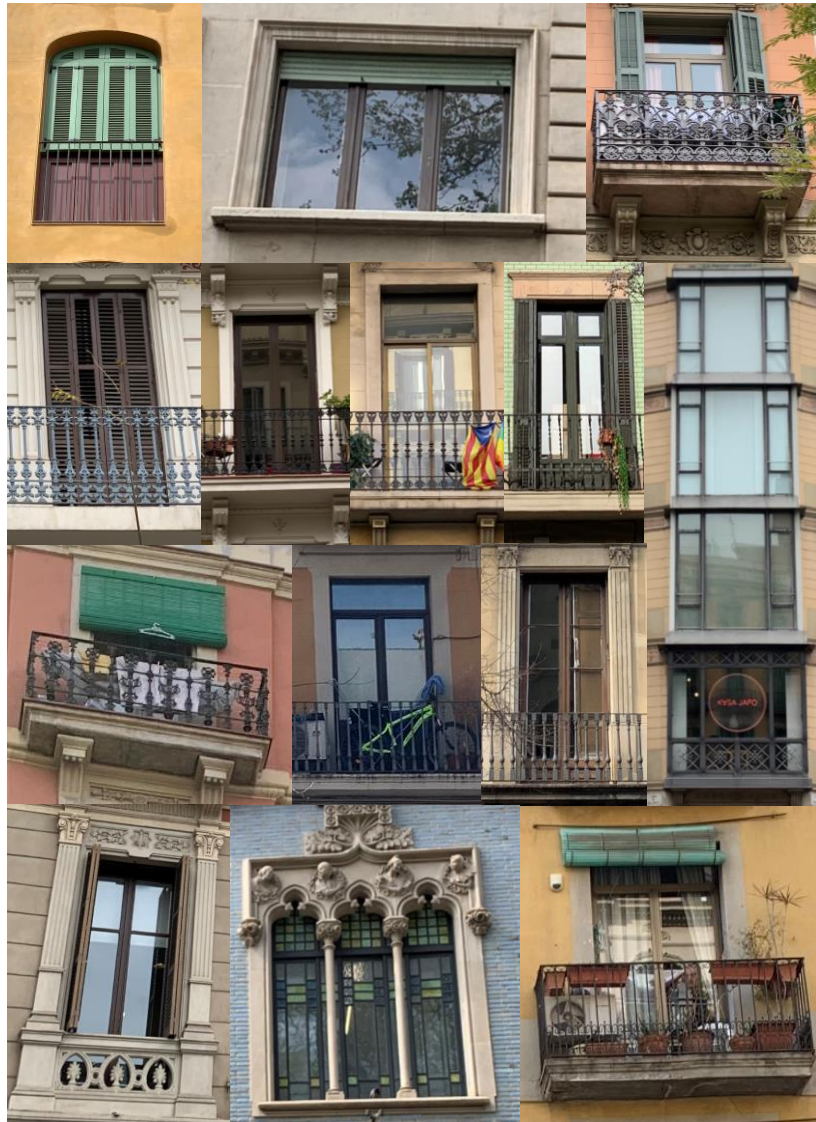
Figura 50. Muntatge fotogràfic amb finestres de diversitat tipològica de diferents casos d'estudi.

La conseqüència més notable en les façanes és la modificació de les fusteries i les proteccions solars. És el cas que trobem en tots els edificis estudiats i que es pot observar en tot l'Eixample més clarament. La deshomogeneització de les fusteries i proteccions solars en una façana és el resultat d'aquestes modificacions fetes de manera individual.

Hi ha diverses maneres que passi. Es pot rehabilitar la fusteria i/o la protecció solar, alterant el color; o bé es pot substituir per una altra tipologia. El problema al final és fer-ho individualment sense acordar tipologia i color.

Si es fa de manera individual, es pot consensuar un color, i almenys no serà tan greu visualment a primera vista, tot i que el canvi de tipologies dels elements també es veu molt clarament, sobretot el de les proteccions solars, ja que és la capa més exterior i més opaca de les obertures en façana.

La manera més simple que no passi és obvia, fent la rehabilitació o transformació conjuntament. Problema? Som éssers humans, sempre hi ha interessos particulars.

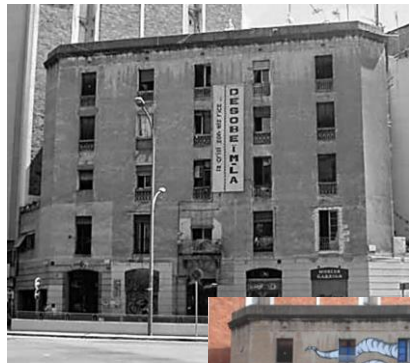
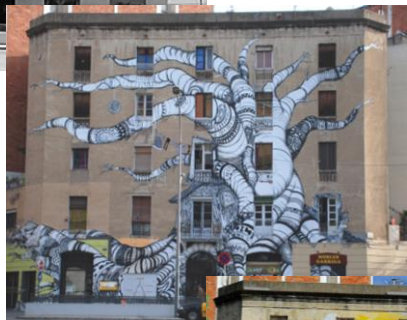
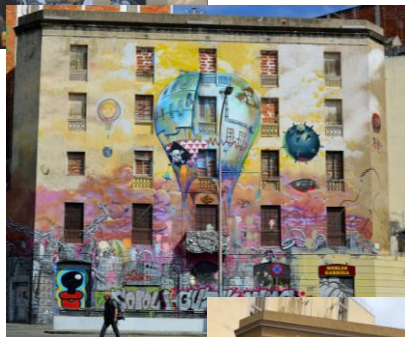
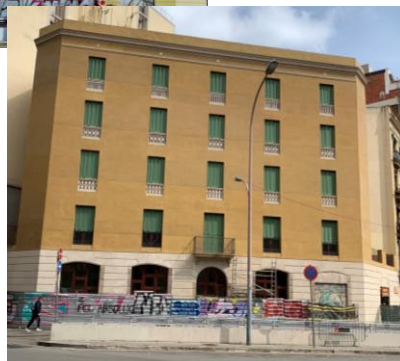
Figura 52. Interessant l'evolució que ha sofert "La Carboneria" (cas 01) al llarg del temps, fins a dia d'avui.

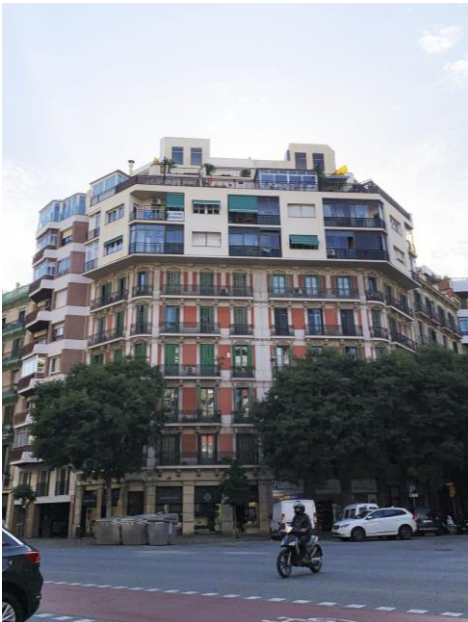
Aquest és un cas extrem d'arquitectura agressiva. Observem com l'edifici original s'ha quedat empetit, en segon pla, davant aquesta actuació. I jo em pregunto, de què serveix protegir i conservar un cos existent si després es permet fer aquesta remunta que ho destorça igualment?

Podem observar com generalment la façana esta ben conservada. Tant les fusteries com les proteccions solars estan ben conservades i restaurades, però la sensació és que tot i així, amb l'actuació en remunta realitzat, transmet una percepció d'alteració total i poc conservat respecte l'original.

Figura 53. Exemple de remunta sortint respecte la línia de façana. Mostra de com una remunta pot ser tan agressiva que es carregui l'interès de la pròpia façana. Cas 20.

Quan s'apliquen alteracions haurien d'estar molt més regulades si realment l'objectiu es preservar el que hi ha. Personalment catalogaria aquest actuació com una alteració destructiva.

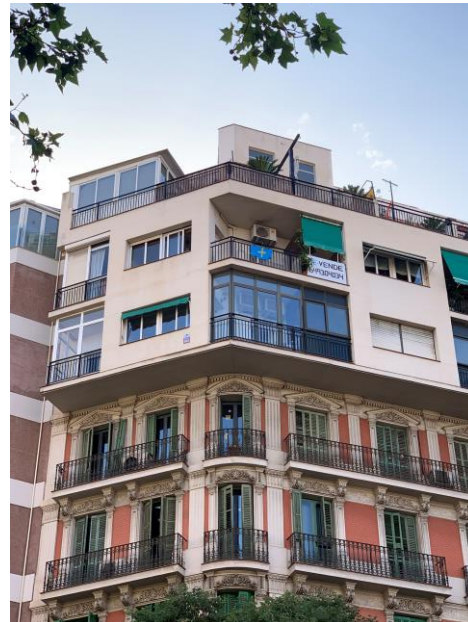
Figura 54. Zoom al trobament entre la façana original i la remunta. Es pot observar que sobresurt molt. Es podria anomenar remunta destructiva.

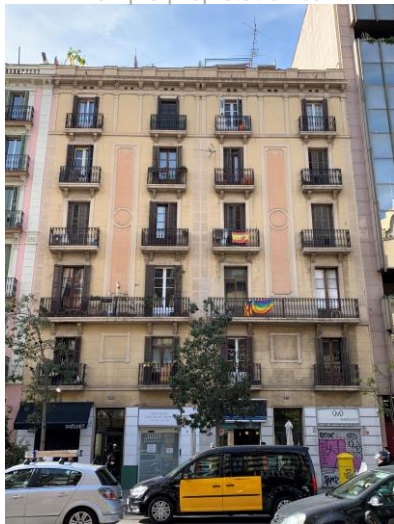
Figura 57. Imatge estat actual cas 08. Exemple de cas multi propietari.

Si és de diferents propietaris, fa augmentar la probabilitat que hi hagi molta variació en la forma d'actuar i el resultat sigui com en les imatges inferiors, cas 8. És normal trobar-nos que cada propietari realitzi una solució pròpia i independent dels elements com fusteries o proteccions solars creant una composició de façana caòtica. Podem trobar-ho sobretot en edificis residencials.

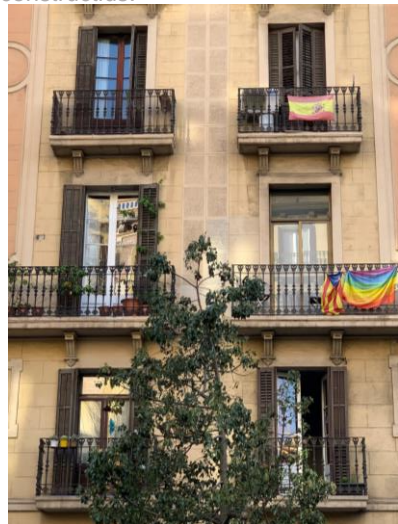
Figura 58. Zoom a les diferents actuacions de diferents graus.

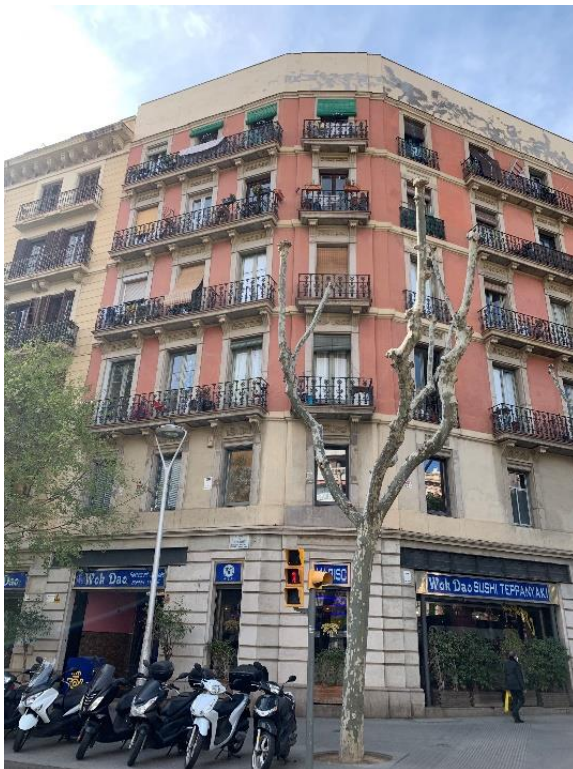
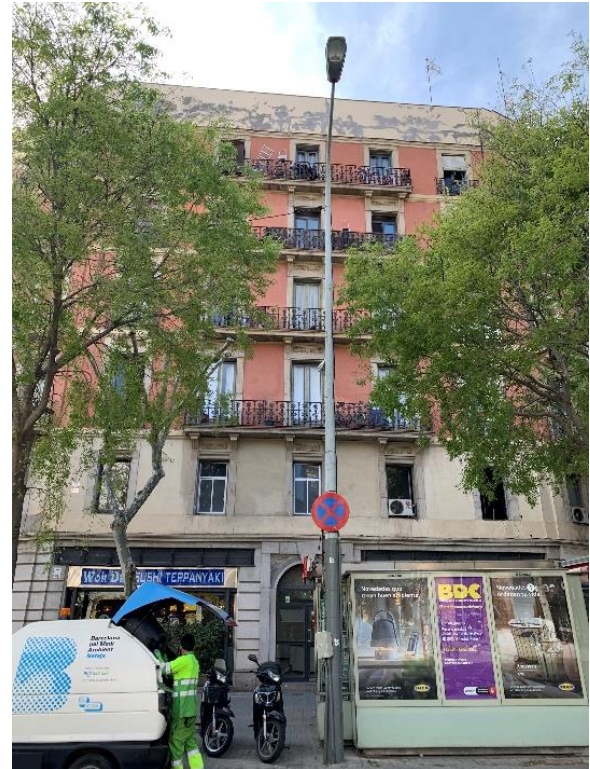
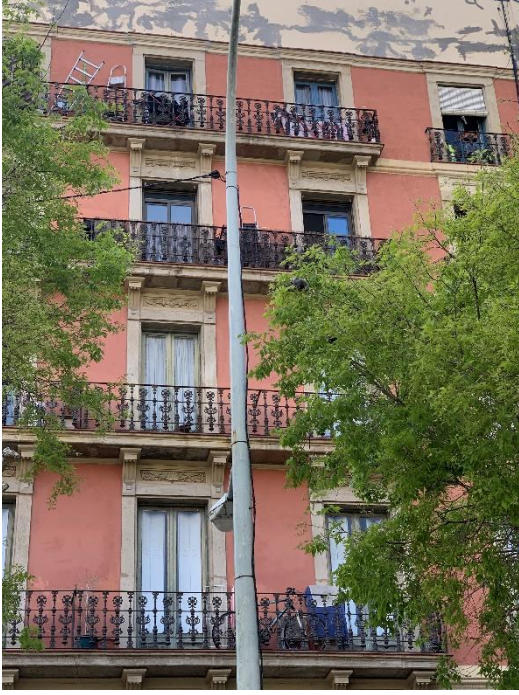
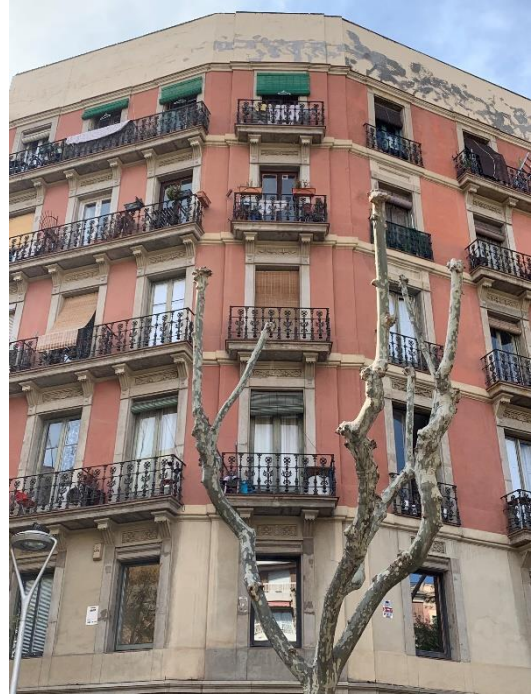
## FITXA CAS D'ESTUDI 8

**MUR:** Hi ha alteració en primera planta. Amb l'eliminació dels balcons hi ha hagut modificació en les obertures en façana.

**REVESTIMENT:** En tot l'edifici s'ha restaurat exceptuant la P1 on s'ha modificat i ja no va a conjunt amb la resta del edifici com en la fotografia antiga.

**FUSTERIES:** Hi trobem molta diversitat. Pocs casos de restauració i la gran majoria de substitució. El color generalment és més o menys homogeni exceptuant de casos puntuals.

**PROT.SOLAR:** S'han eliminat per complet els porticons. Hi ha gran varietat, sobretot persianes enrotllables de cinta, però també trobem de tambor o contrafinestres. El color varia bastant.

**BALCONS:** s'han eliminat en P1, però en la resta s'han restaurat i ja.

**CORONACIÓ/BARANA:** S'ha eliminat la barana original per un parament vertical opac completament es pot observar que clarament ha necessitat reparacions.

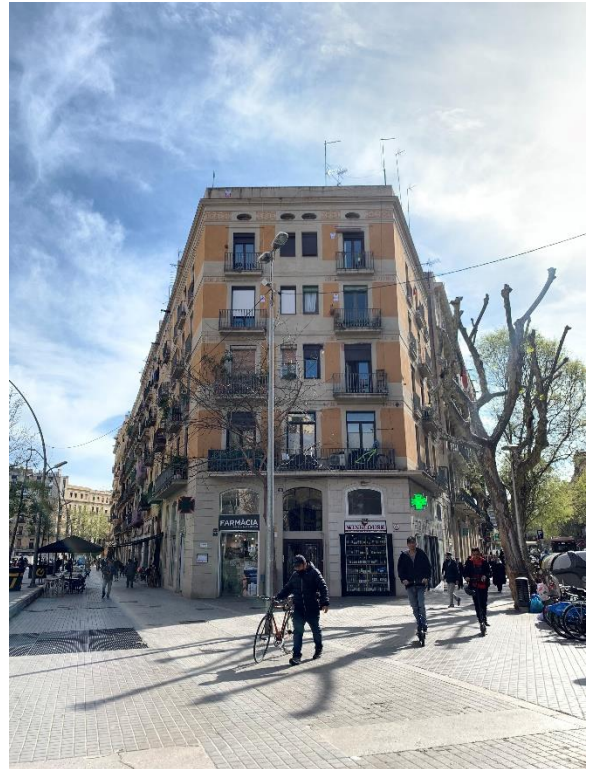
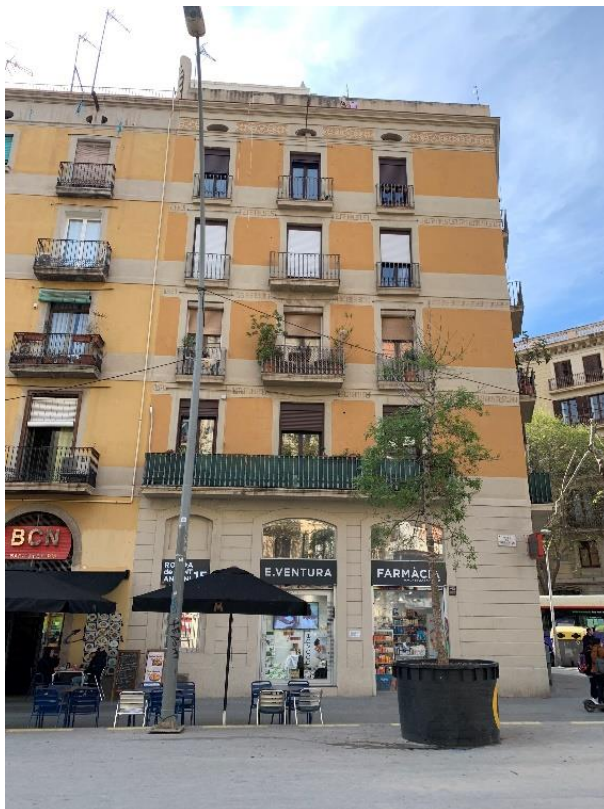
## FITXA CAS D'ESTUDI 10

**MUR:** obertura d'un nou accés a la PB comercial sortida R.S.Antoni. La resta no es detecta alteració.

**FUSTERIA:** destaca que exceptuant un parell de fusteries tot esta substituït. El color és més o menys homogeni exceptuat per alguna fusteria blanca. En les tipologies de fusteries hi hagi diferents tipologies.

**PROTECCIONS SOLARS:** S'han afegit persianes de tambor en gairebé totes les obertures. Trobem generalment color marró exceptuant el tercer pis que ho han posat blanc.

BARANA COBERTA: Clarament substituïda per un parament vertical opac.

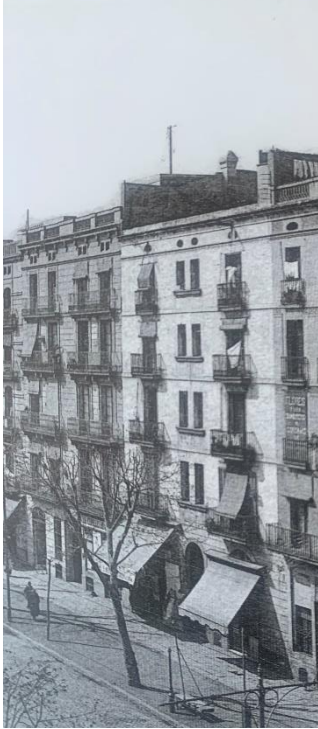
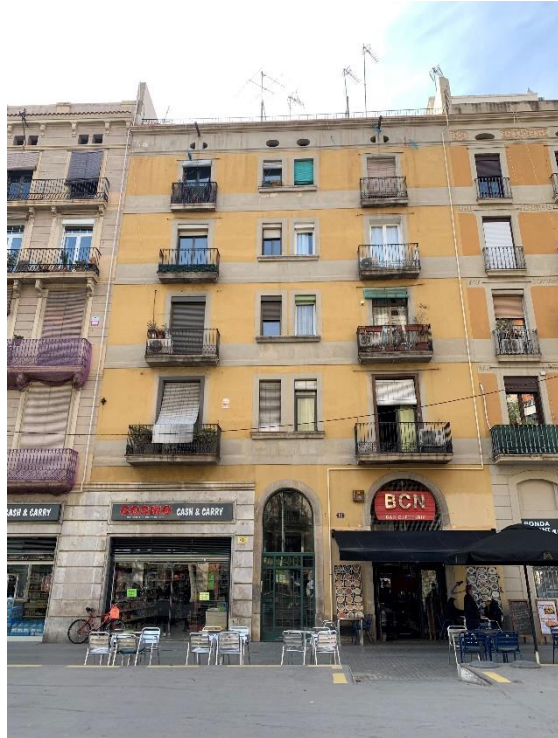
## FITXA CAS D'ESTUDI 11

REVESTIMENT: s'ha modificat el revestiment de la planta baixa.

FUSTERIES: Han sigut substituïdes totes les fusteries de la finca.

PROTECCIONS SOLARS: la meitat de la finca conserva el model de les persianes enrotllables de cinta tot i que en algun cas per materialitat segurament les han canviat. L'altre meitat de la finca instal·lat persianes de tambor.

Hi trobem quatre tipus de pigmentació en les persianes, blanc, verd, beige i marró.

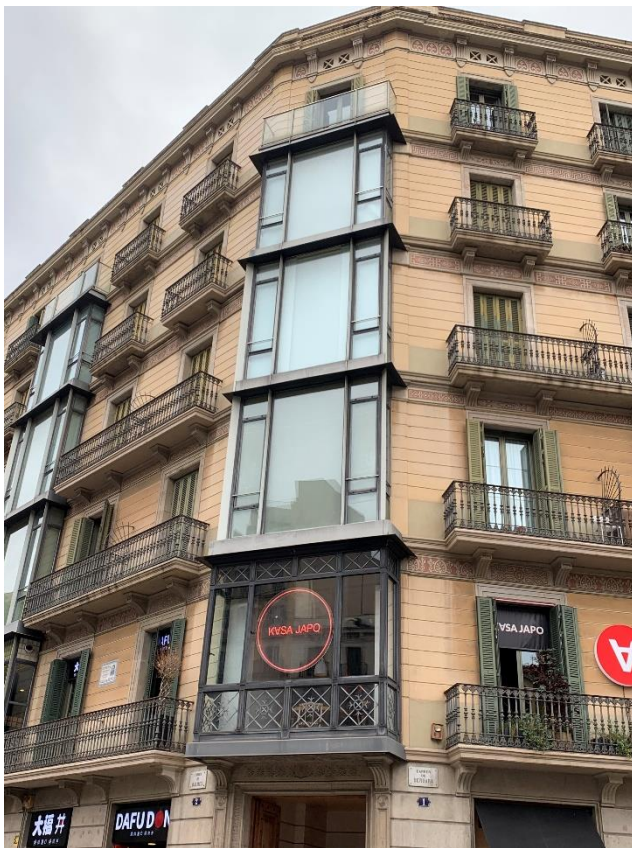
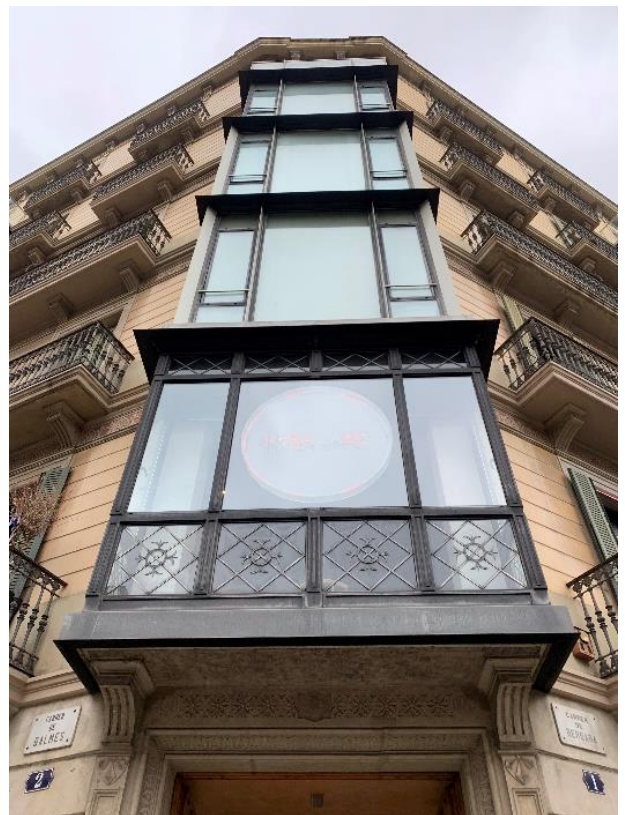
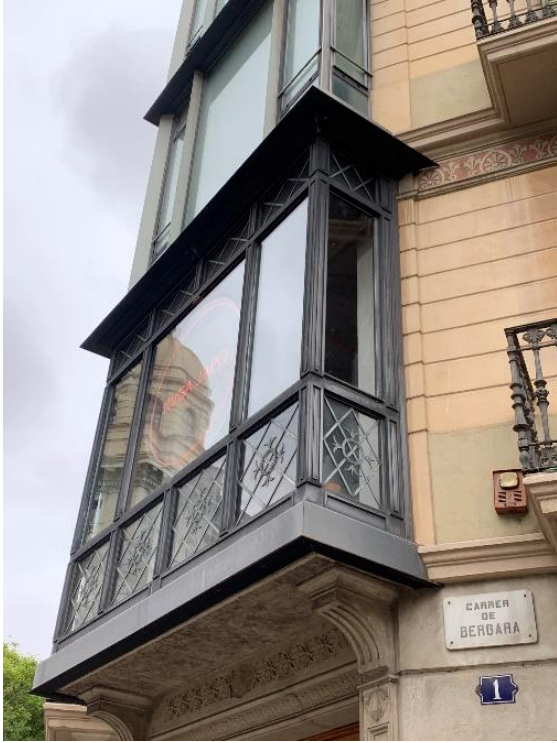
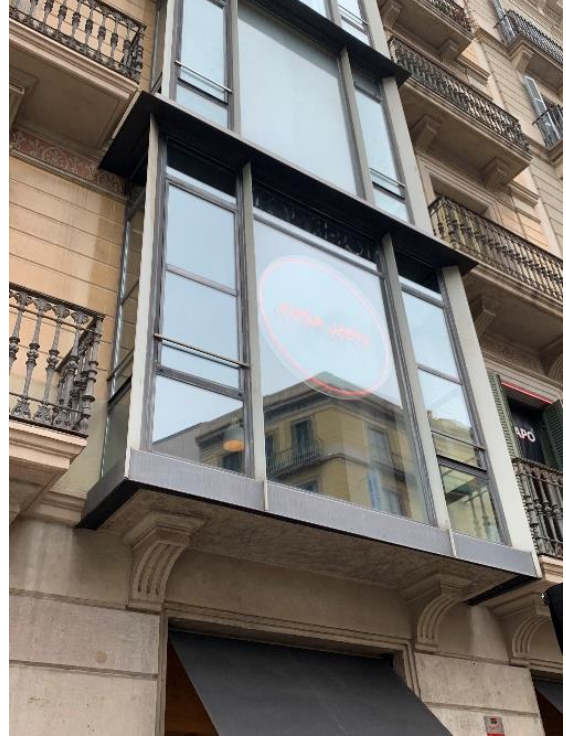
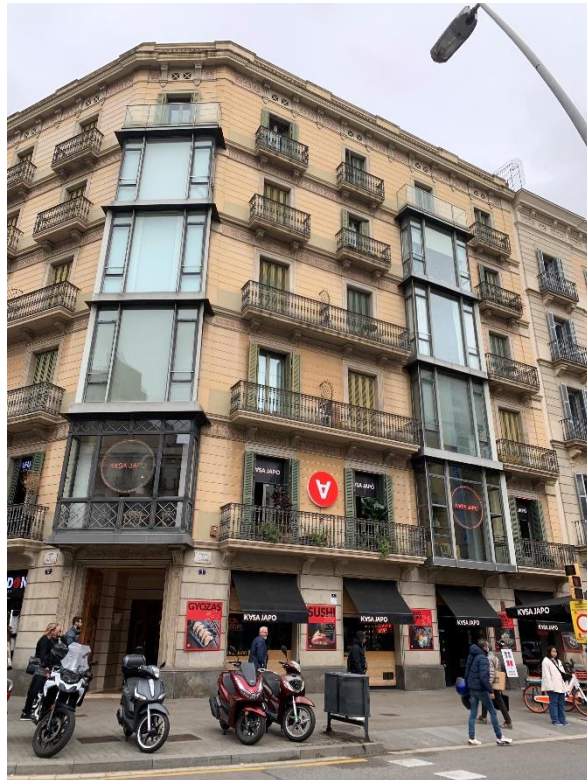
## FITXA CAS D'ESTUDI 12

MUR: Marquem eliminació perquè s'ha enderrocat part de la façana per a fer les noves galeries.

PROTECCIÓ SOLAR: marquem adició ja que en les noves galeries la protecció solar es fa a partir de cortines.

BALCONS I GALERIES: S'han afegit 11 galeries en total.
