**Evaluación de la Vulnerabilidad Sísmica de las Edificaciones en la Urb. Villa
Universitaria, Tumbes, Método de Benedetti y Petrini, 2021**

TESIS PARA OBTENER EL TÍTULO PROFESIONAL DE:

INGENIERO CIVIL

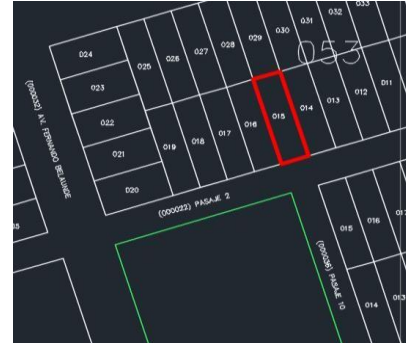
La edificación tiene sus confinamientos terminados; en efecto, el sistema resistente está completo, aunque la falta de diafragma en el segundo nivel origina movimientos fuera de fase y esfuerzos desiguales en las columnas y muros en el segundo nivel en el caso de una exigencia sísmica de gran importancia. La variación en altura por el volado no es significativa, sin embargo, la forma alargada del terreno degrada la calificación del parámetro 6 a D.

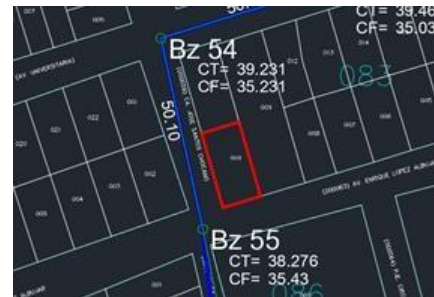
No se observan irregularidades en planta ni en altura que deterioren la evaluación de la resistencia convencional.

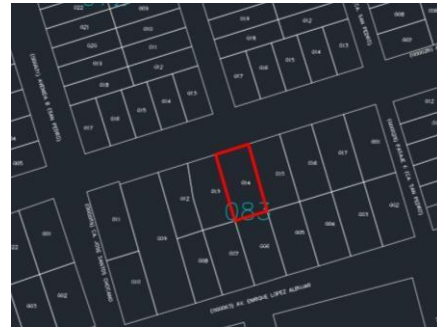
Nota: Del predio demarcado en rojo, se ha construido la mitad izquierda, entrando.

La edificación de una planta presenta en su segunda planta muros sin confinar, deteriorando el primer parámetro de evaluación a D, esta sin embargo es una condición transitoria debido a que la edificación se encuentra en construcción. De otro lado, se destaca el peralte adecuado de las columnas en el segundo nivel, considerando, probablemente, que, dado lo estrecho del terreno, la densidad de muros en X es siempre escasa.

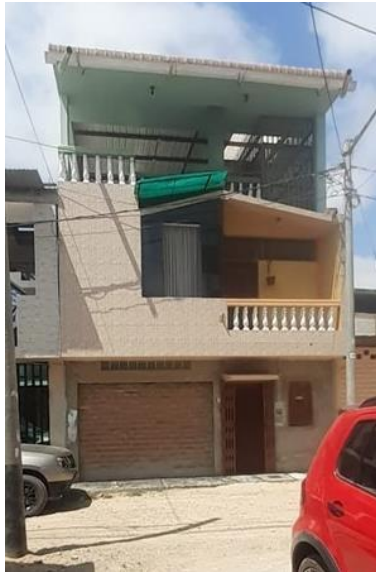
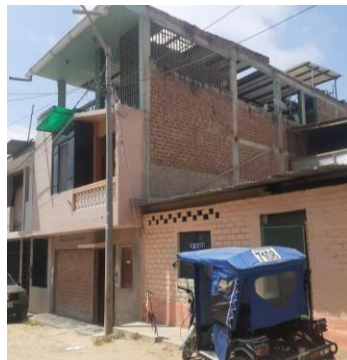
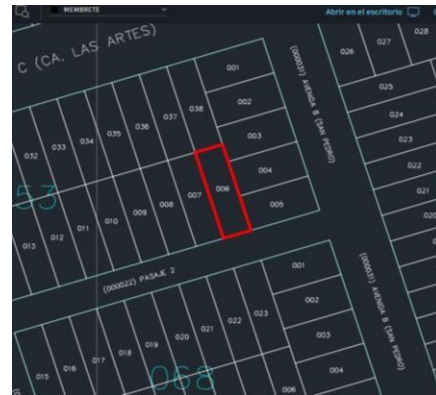
FICHAS RESUMEN DE LA ANÁLISIS DE LA EDIFICACIÓN - 12

No se observan fisuras en los muros exteriores.

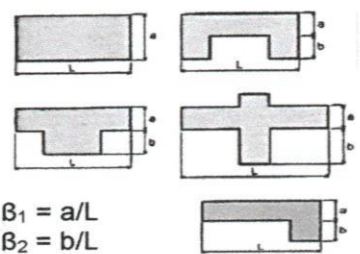
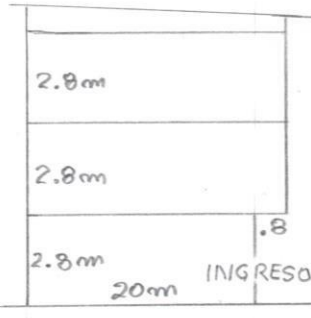
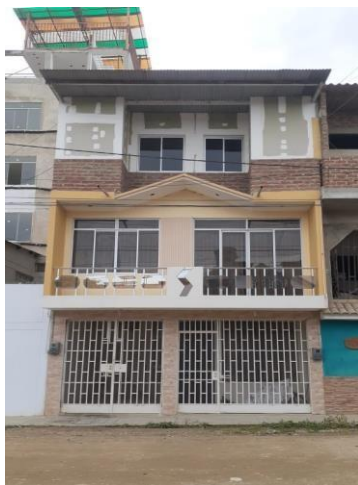
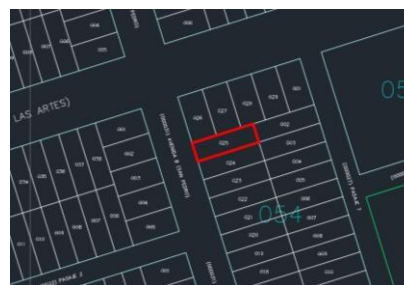
FICHAS RESUMEN DEL ANÁLISIS DE LA EDIFICACIÓN - 13

Parámetros	Valor	Parámetros		
A_x	135.74	1	A	La edificación se encuentra, externamente, terminada, sin fallas por confinamiento en muros o sistema resistente. La ampliación en el tercer piso con DryWall es una solución que sugiere asesoría profesional por no agregar peso, lo cual deteriora el desempeño sismorresistente de la edificación muy especialmente si la adición se realiza en las partes altas de la edificación
A_y	332.42	2	A	
V_R (Tn)	829.08	3	A	
W (Tn)	291.01	4	B	
C_S_R	2.85	5	A	
C_S_E	0.41	6	D	La resistencia convencional arrojó un valor bajo y esperable para esta edificación sin irregularidades externamente observables.
R_{Ox}	3	7	A	El suelo es del tipo SC, blando, con fuerte amplificación sísmica y posibilidad de licuación sísmica.
R_{Oy}	3	8	C	
I_{PLANTA}	1	9	A	
I_{ALTURA}	1	10	A	La cubierta se observa plana, ligera, completa y bien fija al sistema resistente; de otro lado, la edificación no presenta fisuras y las paredes y demás aditamentos se encuentran en buen estado.

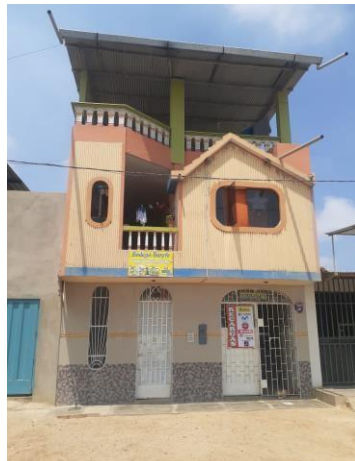
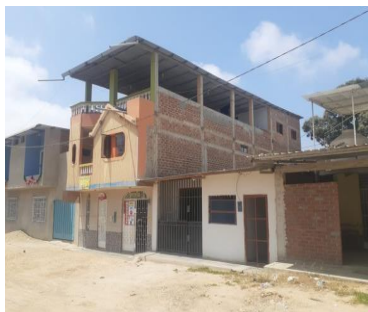
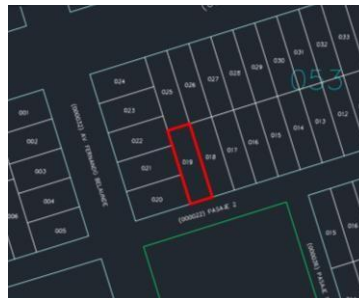
FICHARESUMENDELANÁLISISDELAEDIFICACIÓN - 18

La edificación no presenta elementos no estructurales sueltos y en general -externamente- no se observan fisuras ni indicadores que hagan presuponer deterioro del sistema resistente o muros.

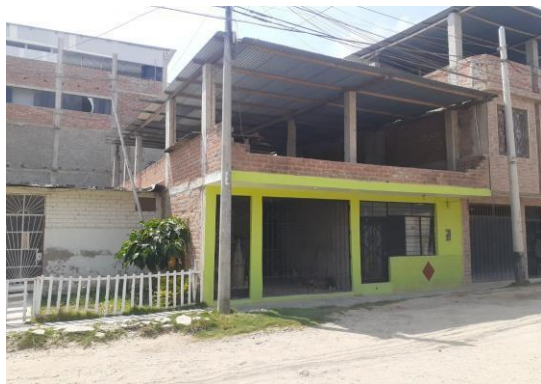
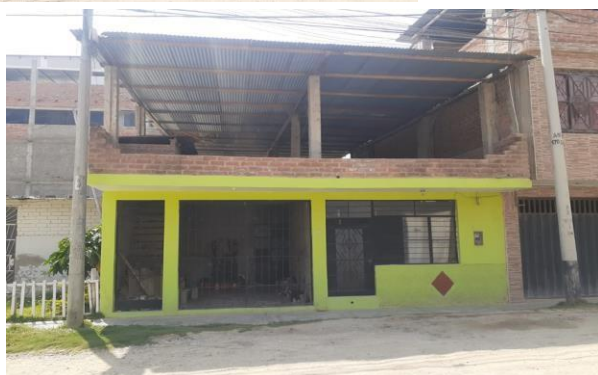
FICHARESUMENDELANÁLISISDELAEDIFICACIÓN - 19

Parámetros	Valor	Parámetros		
A_x	57.90	1	C	La edificación se encuentra inconclusa, situación que origina carencias en confinamiento, con la consecuente calificación en el primer parámetro. De otro lado los materiales se observan adecuados, aunque en el primer piso el hilado de ladrillos no es óptimo.
A_y	184.24	2	B	
V_R (Tn)	789.6	3	A	
W (Tn)	149.52	4	B	
CS_R	5.28	5	A	La resistencia convencional tiene un valor bajo debido al poco peso de la edificación y ausencia de irregularidades.
CS_E	0.41	6	C	
Ro_x	3	7	A	Al igual que en parte de las edificaciones en la zona estudiada, el suelo es blando con posible licuación sísmica, aunque plano y sin problemas de humedad y sales en exceso.
Ro_y	3	8	D	
IPLANTA	1	9	A	
IALTURA	1	10	B	La edificación presenta algunos elementos sueltos en el segundo nivel, lo cual se calificó con B para el noveno parámetro; la edificación se encuentra bien mantenida y sin fisuras visibles.
