UNIVERSIDAD CÉSAR VALLEJO

**FACULTAD DE INGENIERÍA Y ARQUITECTURA
ESCUELA PROFESIONAL DE INGENIERÍA CIVIL**

Evaluación del estado del pavimento flexible mediante el método funcional y estructural en la avenida San Diego – Lima 2022

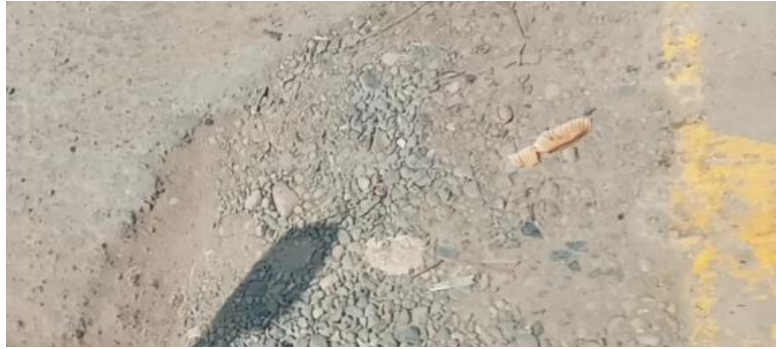
Figura 33. Área del pavimento asfáltico con hundimiento.

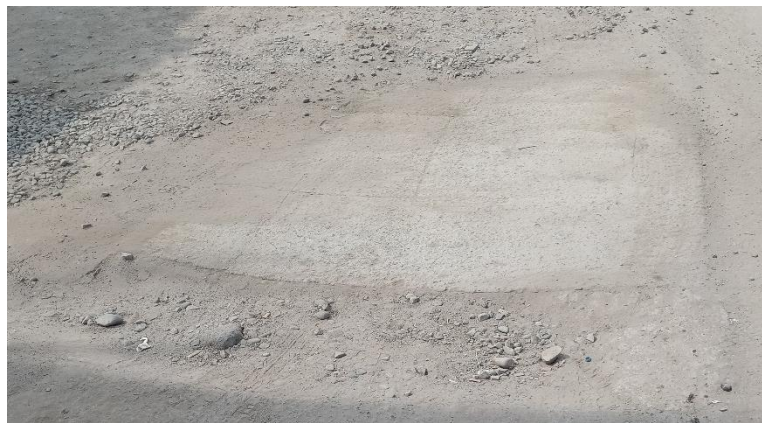
Figura 34. Área del pavimento asfáltico con parcheo.
