**UNIVERSIDAD CÉSAR VALLEJO**

**FACULTAD DE INGENIERÍA Y ARQUITECTURA  
ESCUELA PROFESIONAL DE INGENIERÍA CIVIL**

“Vulnerabilidad sísmica en viviendas de albañilería autoconstruidas  
del Pueblo Joven Ramón Castilla, distrito de Chimbote, Ancash –  
2022”

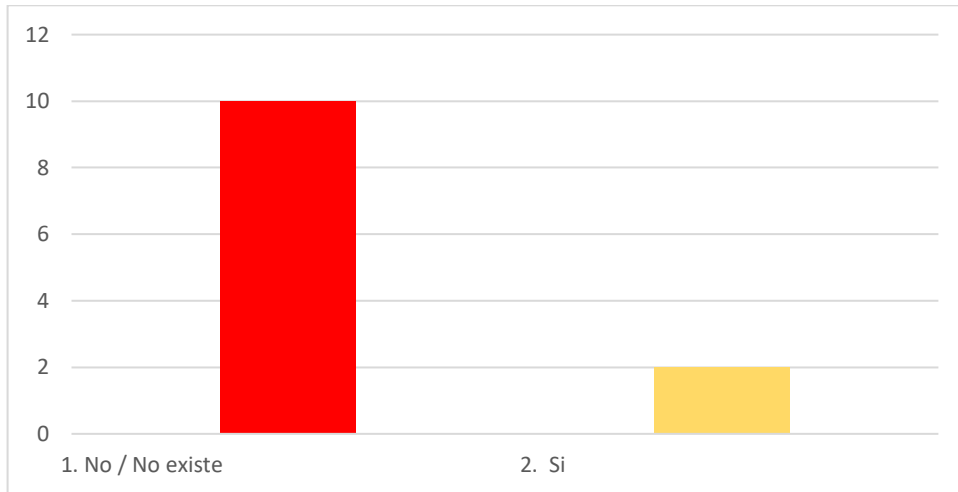
**Gráfico 8.** Juntas sísmicas (**Fuente:** Elaboración propia).

El 83% de las viviendas evaluadas no tienen una junta sísmica y solo el 17% si la tiene, esto es grave ya que al ocurrir un sismo las viviendas chocan entre si y pueden llegar a colapsar.

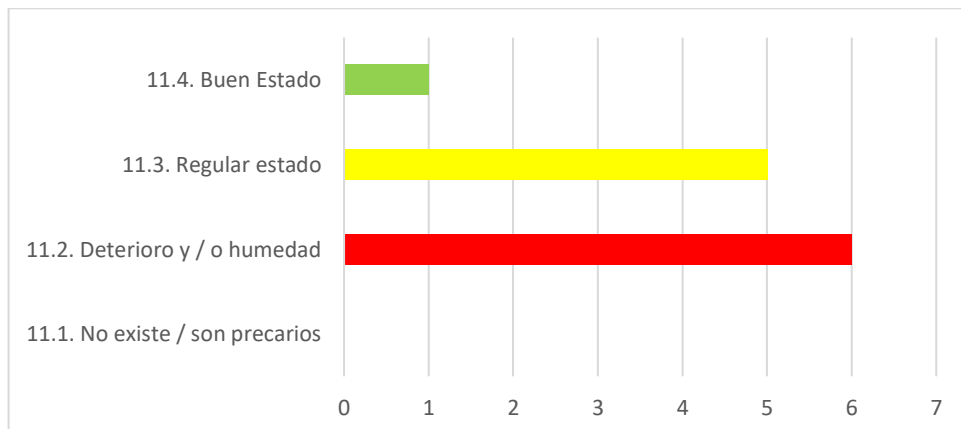
**Gráfico 9.** Estado de conservación de elementos estructurales (**Fuente:** Elaboración propia).

En el gráfico representamos que solo 01 vivienda posee sus elementos estructurales en un buen estado, los elementos estructurales de 05 viviendas están en regular estado y 06 viviendas tienen los elementos estructurales en deterioro.

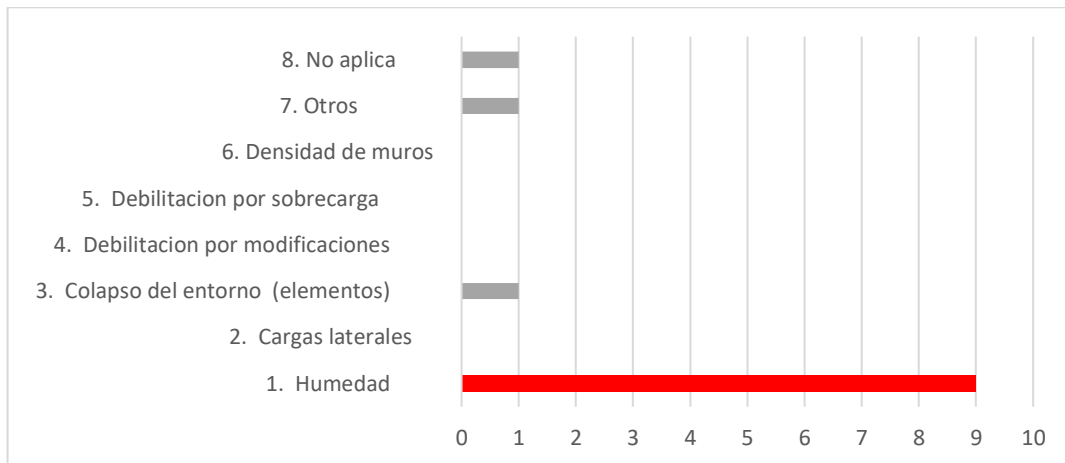
**Gráfico 10.** Factores que inciden en la vulnerabilidad (**Fuente:** Elaboración propia).

Al encontrarse la zona de estudio en un nivel freático superficial, es el mayor factor que incide en el deterioro de los elementos estructurales y por ende aumenta la vulnerabilidad sísmica de la edificación.

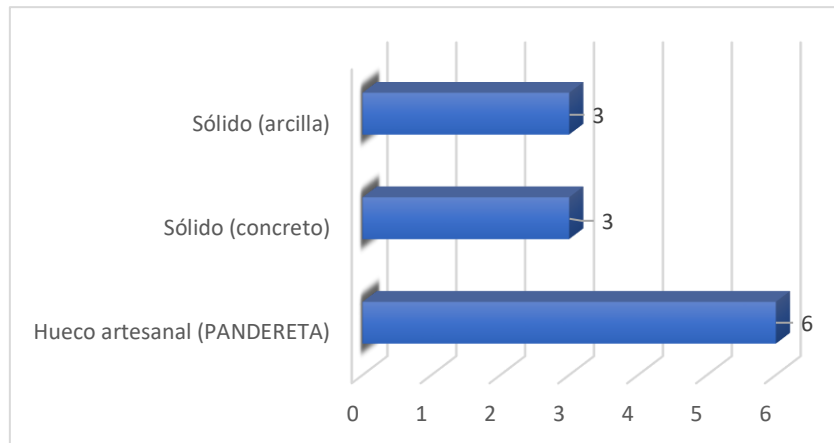
**Gráfico 13.** Tipo de unidad de albañilería. (Fuente: Elaboración propia).

La unidad de albañilería empleada mayormente en cada vivienda es el ladrillo hueco artesanal conocido como ladrillo pandereta, 06 viviendas de la muestra de estudio lo utilizaron en sus muros portantes, esto es un error grave ya que estos ladrillos no son aptos para dicho propósito. Luego los ladrillos sólidos de concreto y de arcilla se utilizaron en 03 viviendas para cada uno.
