**UNIVERSIDAD CÉSAR VALLEJO**

**Evaluación de las patologías del pavimento flexible del tramo  
Marcará hasta desvío Ullmay del Centro Poblado Vicos,  
Carhuaz, 2021**

**TESIS PARA OBTENER EL TÍTULO PROFESIONAL DE:**

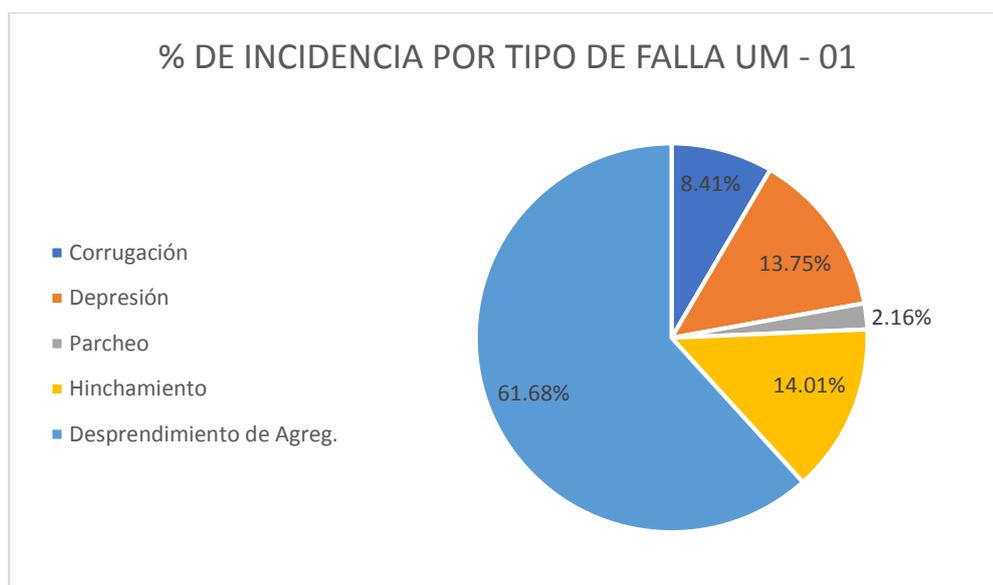
**Gráfico 1:** Incidencia en función de la densidad por tipo de falla de UM - 01

En el gráfico 01 se visualiza que la falla desprendimiento de agregado (L) tiene el mayor porcentaje de densidad con la cantidad de 61.68% a diferencia de las demás fallas que presentan valores menores como corrugación (L) que presenta valor de 8.41%, depresión (L) presenta valor de 13.75%, parcheo (L) presenta valor de 2.16% e hinchamiento (L) que presenta valor de 14.01%.

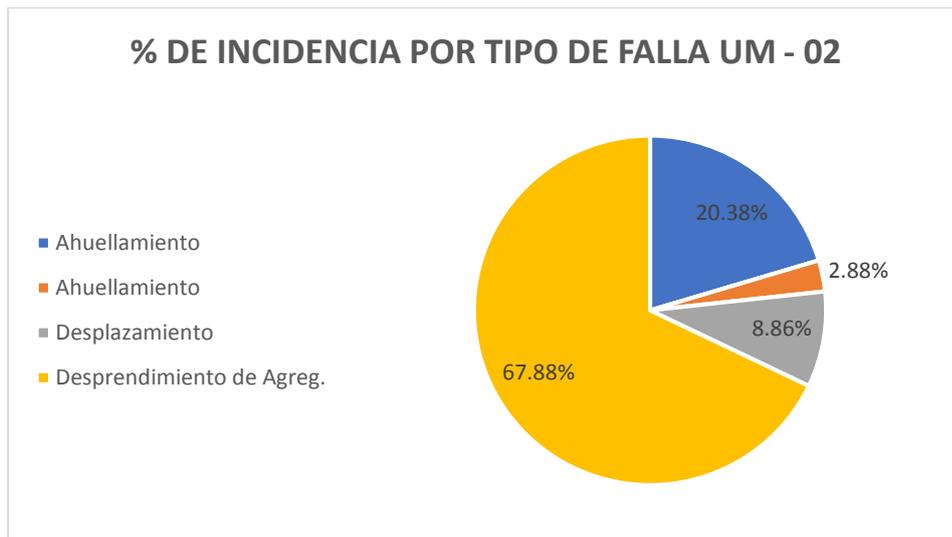
**Gráfico 2:** Incidencia en función de la densidad por tipo de falla de UM - 02

En el gráfico 02 se visualiza que la falla desprendimiento de agregado (L) tiene el mayor porcentaje de densidad con la cantidad de 67.88% a diferencia de las demás fallas que presentan valores menores como ahuellamiento (M) que presenta valor de 20.38%, ahuellamiento (H) presenta valor de 2.88% e desplazamiento (L) que presenta valor de 8.86%.

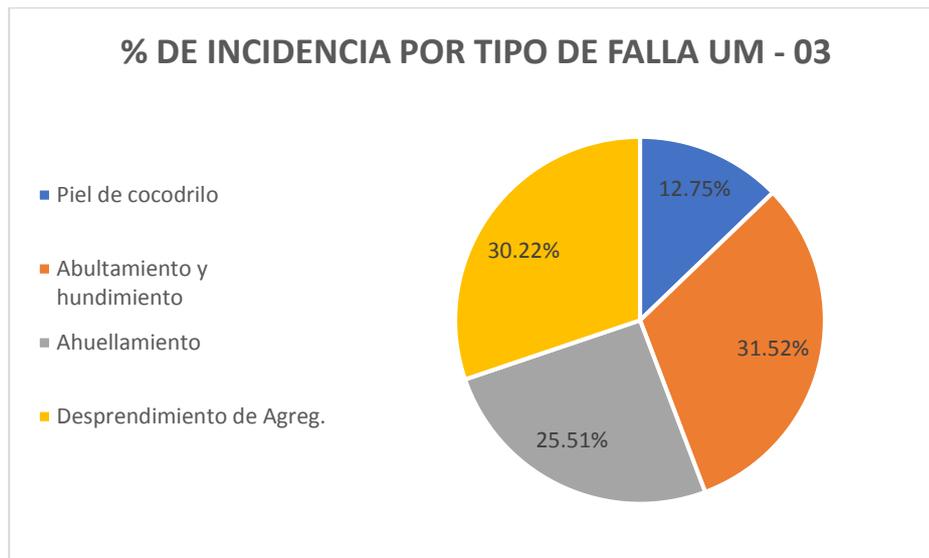
**Gráfico 3:** Incidencia en función de la densidad por tipo de falla de UM – 03

En el gráfico 03 se visualiza que las fallas abultamiento y hundimiento (L) con la cantidad de 31.52% y desprendimiento de agregado (L) con la cantidad de 30.22%, tienen el mayor porcentaje de densidad a diferencia de las demás fallas que presentan valores menores como ahuellamiento (L) que presenta valor de 25.51% y piel de cocodrilo (H) que presenta valor de 12.75% el único que tiene el nivel de severidad alto.

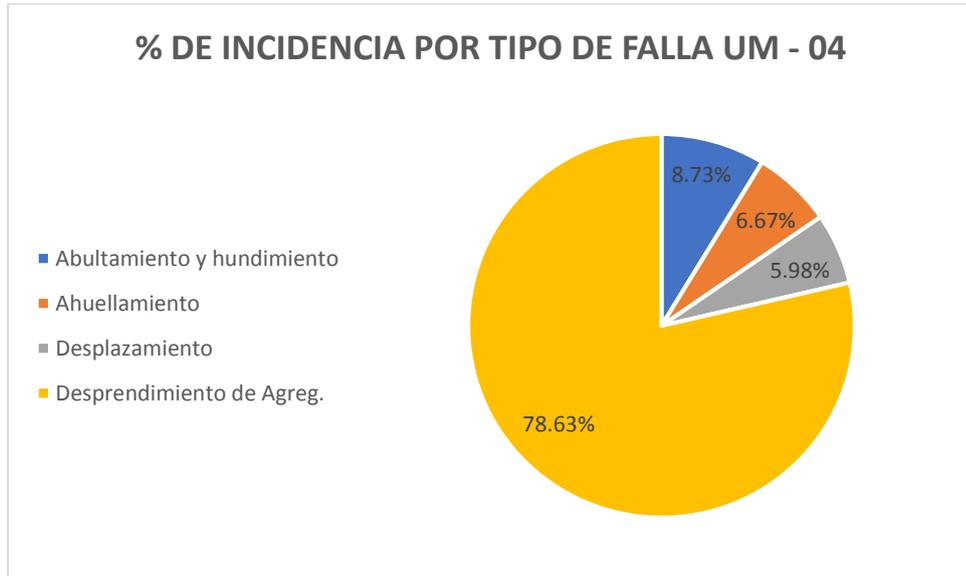
**Gráfico 4:** Incidencia en función de la densidad por tipo de falla de UM – 04

En el gráfico 04 se visualiza que la falla desprendimiento de agregado (L) tiene el mayor porcentaje de densidad con la cantidad de 78.63% a diferencia de las demás fallas que presentan valores menores como abultamiento y hundimiento (L) que presenta valor de 8.73%, ahuellamiento (L) presenta valor de 6.67% y, desplazamiento (L) que presenta valor de 5.98%.

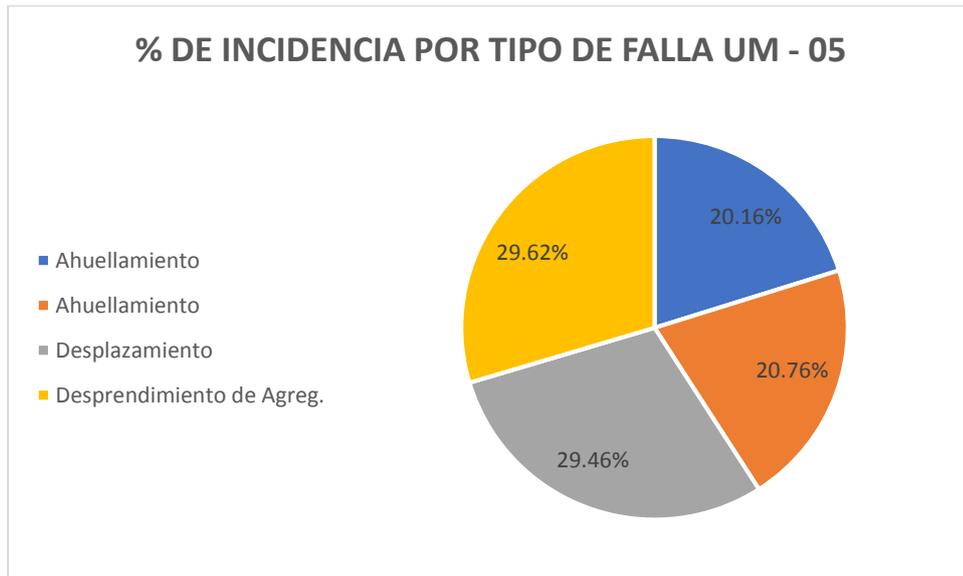
**Gráfico 5:** Incidencia en función de la densidad por tipo de falla de UM – 05

En el gráfico 05 se visualiza que las fallas desprendimiento de agregado (L) con la cantidad de 29.62% y desplazamiento (L) con la cantidad de 29.46% tienen el mayor porcentaje de densidad a diferencia de las demás fallas que presentan valores menores como ahuellamiento (L) que presenta valor de 20.16% y, ahuellamiento (M) que presenta valor de 20.76%.

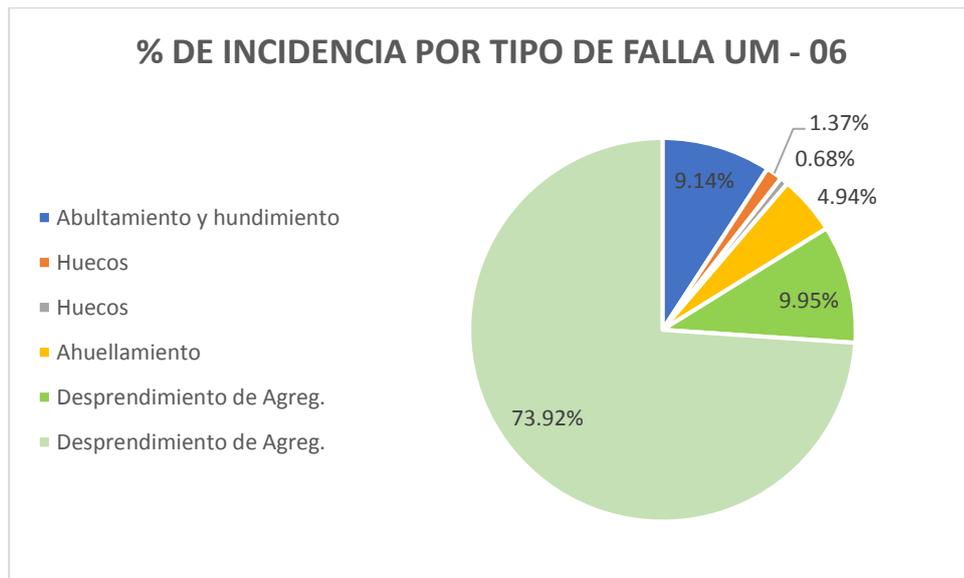
**Gráfico 6:** Incidencia en función de la densidad por tipo de falla de UM – 06

En el gráfico 06 se visualiza que la falla desprendimiento de agregado (H) tiene el mayor porcentaje de densidad con la cantidad de 73.92% a diferencia de las demás fallas que presentan valores menores como abultamiento y hundimiento (H) que presenta valor de 9.14%, huecos (L) que presenta valor de 1.37%, huecos (M) que presenta valor de 0.68%, ahuellamiento (H) que presenta valor de 4.94% y, desprendimiento de agregado (M) que presenta valor de 9.95%.

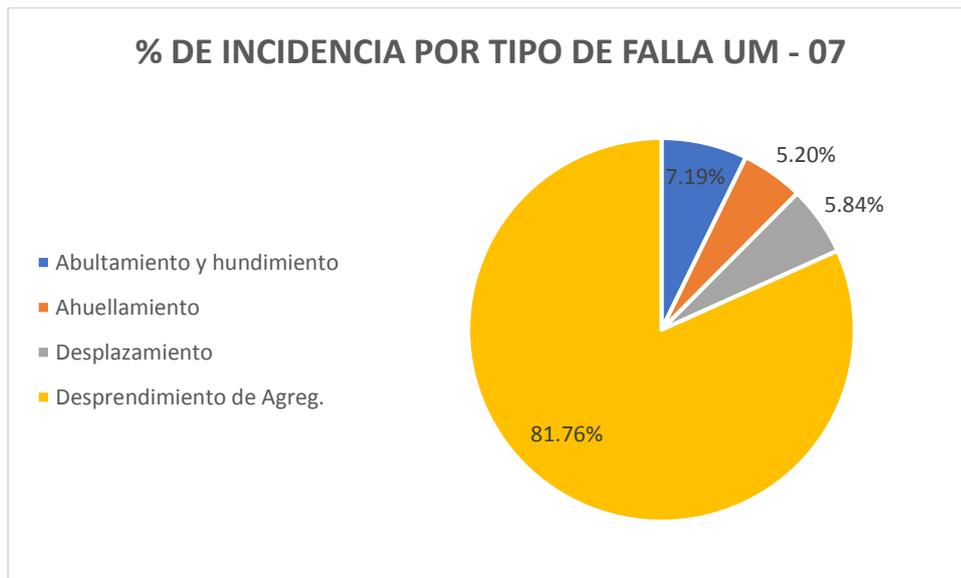
**Gráfico 7:** Incidencia en función de la densidad por tipo de falla de UM – 07

En el gráfico 07 se visualiza que la falla desprendimiento de agregado (L) tiene el mayor porcentaje de densidad con la cantidad de 81.76% a diferencia de las demás fallas que presentan valores menores como abultamiento y hundimiento (L) que presenta valor de 7.19%, ahuellamiento (L) presenta valor de 5.20% y, desplazamiento (L) que presenta valor de 5.84%.

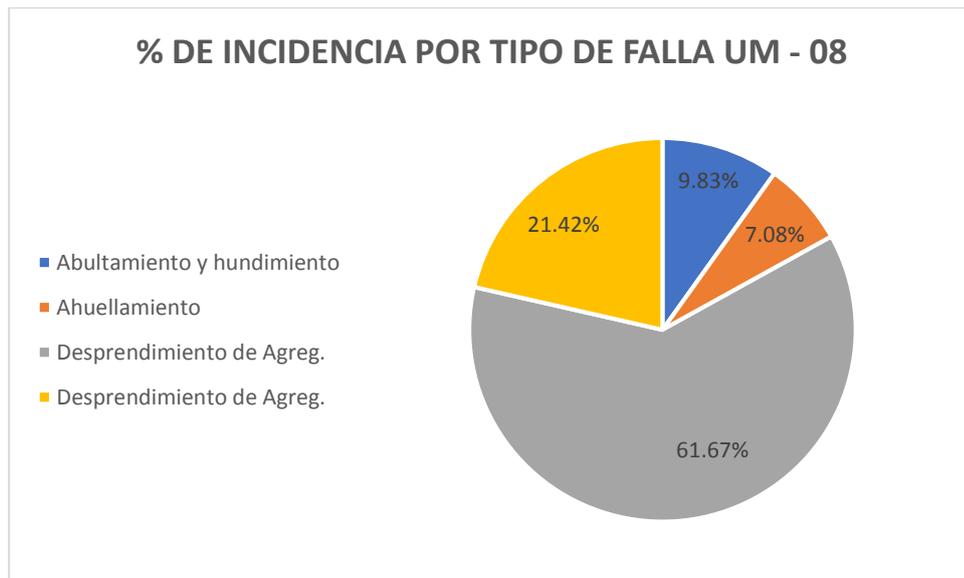
**Gráfico 8:** Incidencia en función de la densidad por tipo de falla de UM – 08

En el gráfico 08 se visualiza que la falla desprendimiento de agregado (L) tiene el mayor porcentaje de densidad con la cantidad de 61.67% a diferencia de las demás fallas que presentan valores menores como abultamiento y hundimiento (L) que presenta valor de 9.83%, ahuellamiento (L) presenta valor de 7.08% y, desprendimiento de agregado (M) que presenta valor de 21.42%.

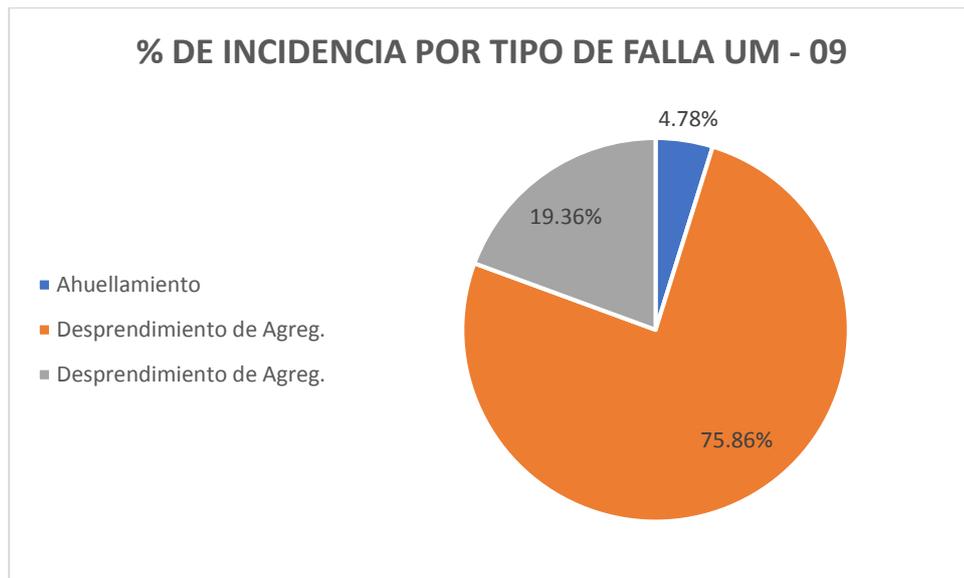
**Gráfico 9:** Incidencia en función de la densidad por tipo de falla de UM – 09

En el gráfico 09 se visualiza que la falla desprendimiento de agregado (L) tiene el mayor porcentaje de densidad con la cantidad de 75.86% a diferencia de las demás fallas que presentan valores menores como ahuellamiento (L) presenta valor de 4.78% y, desprendimiento de agregado (M) que presenta valor de 19.36%.

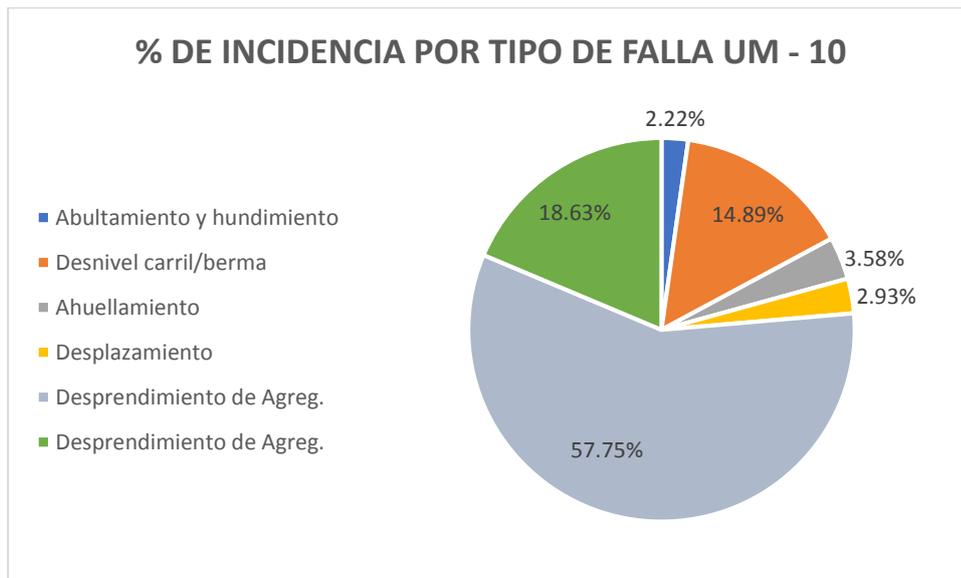
**Gráfico 10:** Incidencia en función de la densidad por tipo de falla de UM – 10

En el gráfico 10 se visualiza que la falla desprendimiento de agregado (L) tiene el mayor porcentaje de densidad con la cantidad de 57.75% a diferencia de las demás fallas que presentan valores menores como abultamiento y hundimiento (L) que presenta valor de 2.22%, desnivel carril/berma (M) que presenta valor de 14.89%, ahuellamiento (L) presenta valor de 3.58%, desplazamiento (L) que presenta valor de 2.93%, desprendimiento de agregado (M) que presenta valor de 18.63%.

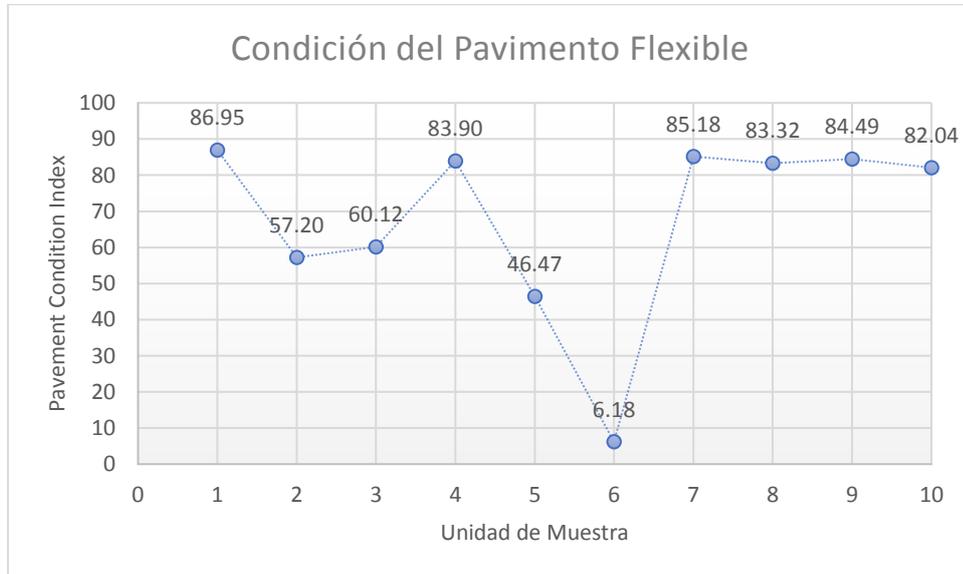
**Gráfico 11:** *Presentación de la condición superficial del pavimento flexible.*

De esta manera se obtuvo la condición promedio del pavimento, obteniendo como resultado un **PCI promedio de 67.59** con una condición de pavimento con **clasificación BUENO**.

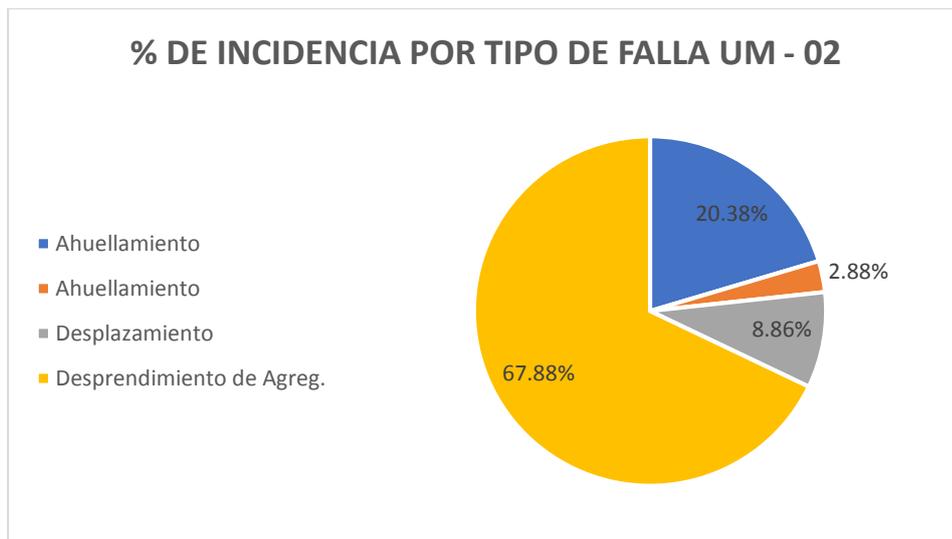
**Gráfico 12:** Incidencia en función de la densidad por tipo de falla de UM - 02

En el gráfico 02 se visualiza que la falla desprendimiento de agregado (L) tiene el mayor porcentaje de densidad con la cantidad de 67.88% a diferencia de las demás fallas que presentan valores menores como ahuellamiento (M) que presenta valor de 20.38%, ahuellamiento (H) presenta valor de 2.88% e desplazamiento (L) que presenta valor de 8.86%.

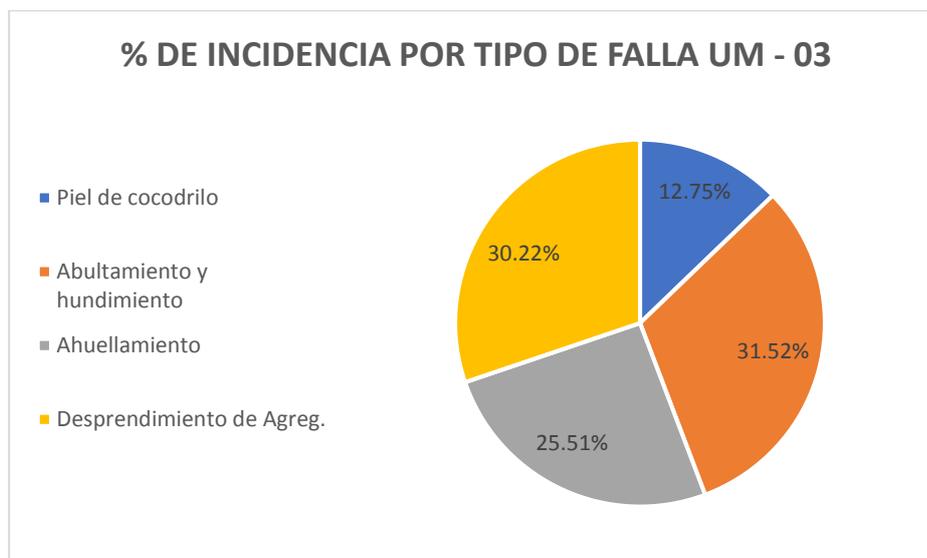
**Gráfico 13:** Incidencia en función de la densidad por tipo de falla de UM – 03

En el gráfico 03 se visualiza que las fallas abultamiento y hundimiento (L) con la cantidad de 31.52% y desprendimiento de agregado (L) con la cantidad de 30.22%, tienen el mayor porcentaje de densidad a diferencia de las demás fallas que presentan valores menores como ahuellamiento (L) que presenta valor de 25.51% y piel de cocodrilo (H) que presenta valor de 12.75% el único que tiene el nivel de severidad alto.

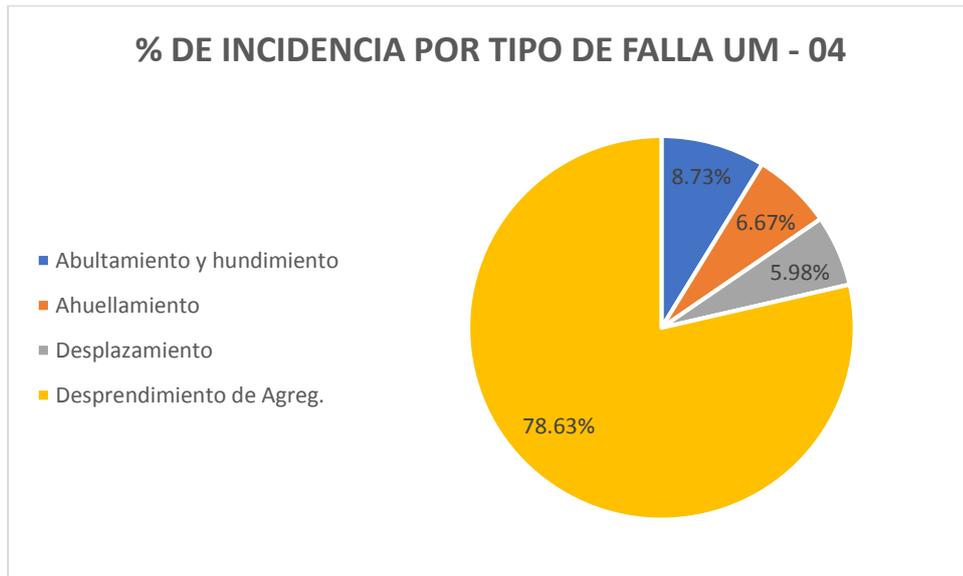
**Gráfico 14:** Incidencia en función de la densidad por tipo de falla de UM – 04

En el gráfico 04 se visualiza que la falla desprendimiento de agregado (L) tiene el mayor porcentaje de densidad con la cantidad de 78.63% a diferencia de las demás fallas que presentan valores menores como abultamiento y hundimiento (L) que presenta valor de 8.73%, ahuellamiento (L) presenta valor de 6.67% y, desplazamiento (L) que presenta valor de 5.98%.

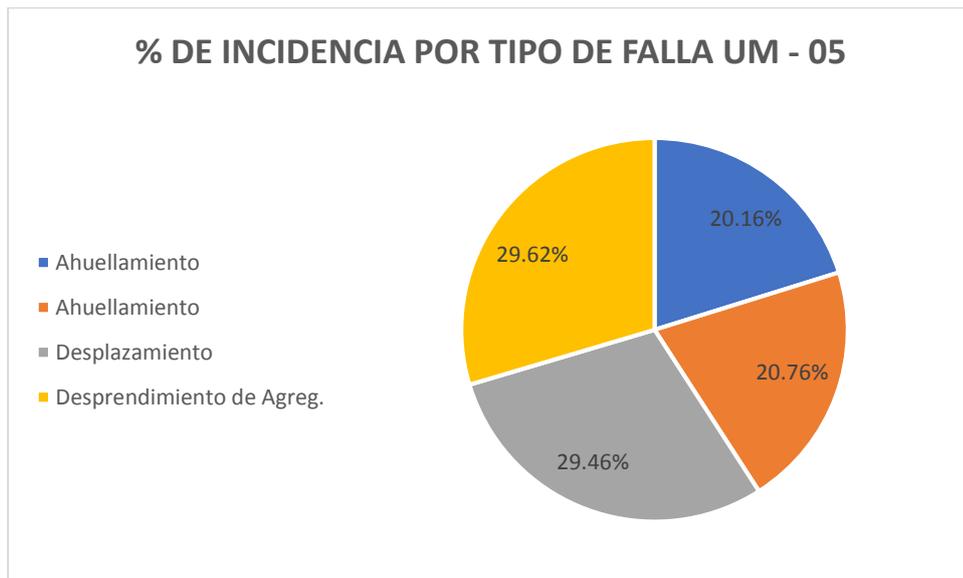
**Gráfico 15:** Incidencia en función de la densidad por tipo de falla de UM – 05

En el gráfico 15 se visualiza que las fallas desprendimiento de agregado (L) con la cantidad de 29.62% y desplazamiento (L) con la cantidad de 29.46% tienen el mayor porcentaje de densidad a diferencia de las demás fallas que presentan valores menores como ahuellamiento (L) que presenta valor de 20.16% y, ahuellamiento (M) que presenta valor de 20.76%.

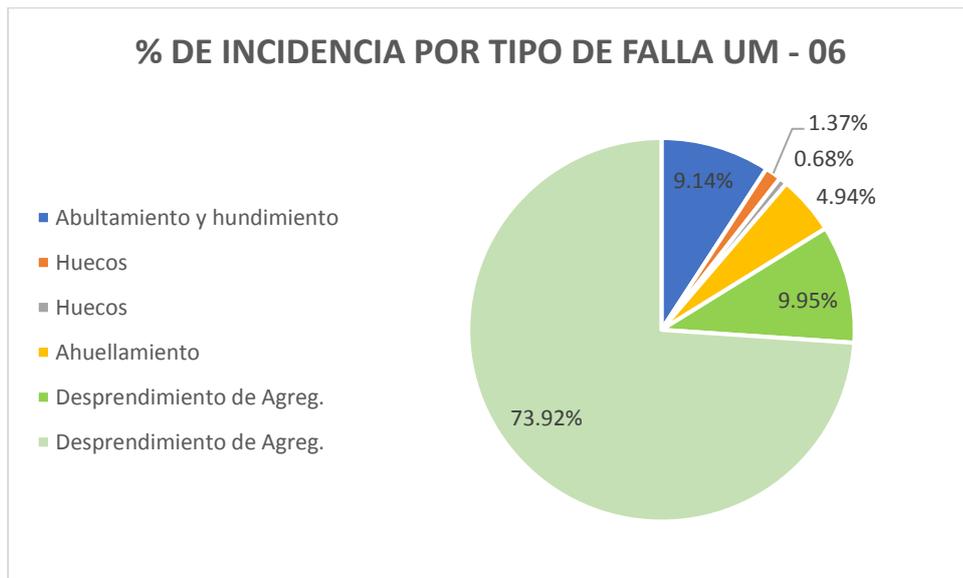
**Gráfico 16:** Incidencia en función de la densidad por tipo de falla de UM – 06

En el gráfico 16 se visualiza que la falla desprendimiento de agregado (H) tiene el mayor porcentaje de densidad con la cantidad de 73.92% a diferencia de las demás fallas que presentan valores menores como abultamiento y hundimiento (H) que presenta valor de 9.14%, huecos (L) que presenta valor de 1.37%, huecos (M) que presenta valor de 0.68%, ahuellamiento (H) que presenta valor de 4.94% y, desprendimiento de agregado (M) que presenta valor de 9.95%.

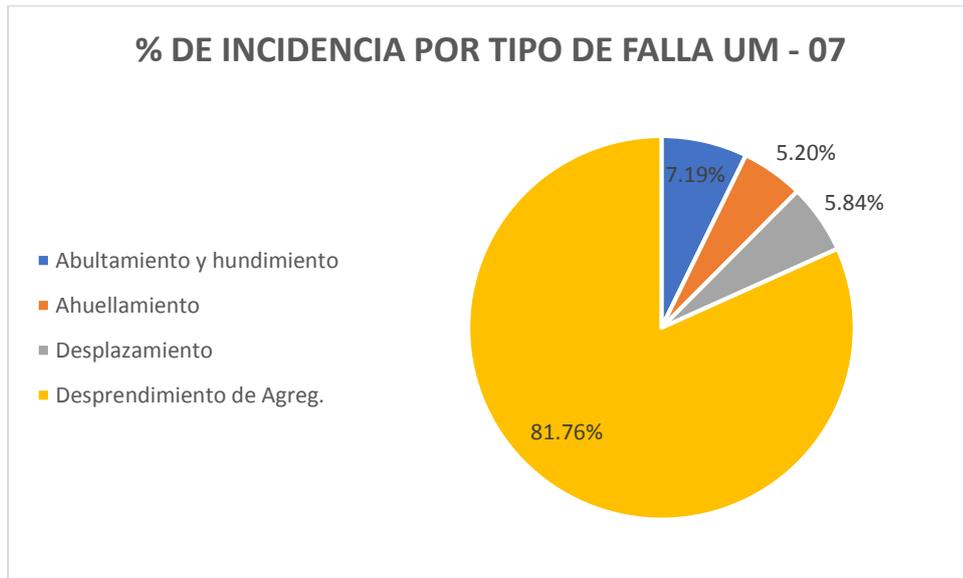
**Gráfico 17:** Incidencia en función de la densidad por tipo de falla de UM – 07

En el gráfico 17 se visualiza que la falla desprendimiento de agregado (L) tiene el mayor porcentaje de densidad con la cantidad de 81.76% a diferencia de las demás fallas que presentan valores menores como abultamiento y hundimiento (L) que presenta valor de 7.19%, ahuellamiento (L) presenta valor de 5.20% y, desplazamiento (L) que presenta valor de 5.84%.

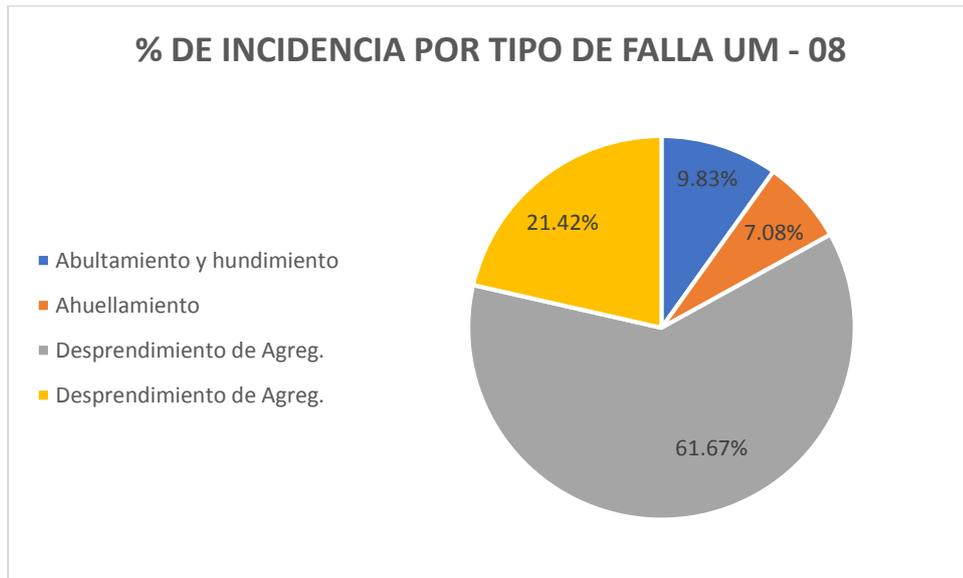
**Gráfico 18:** Incidencia en función de la densidad por tipo de falla de UM – 08

En el gráfico 18 se visualiza que la falla desprendimiento de agregado (L) tiene el mayor porcentaje de densidad con la cantidad de 61.67% a diferencia de las demás fallas que presentan valores menores como abultamiento y hundimiento (L) que presenta valor de 9.83%, ahuellamiento (L) presenta valor de 7.08% y, desprendimiento de agregado (M) que presenta valor de 21.42%.

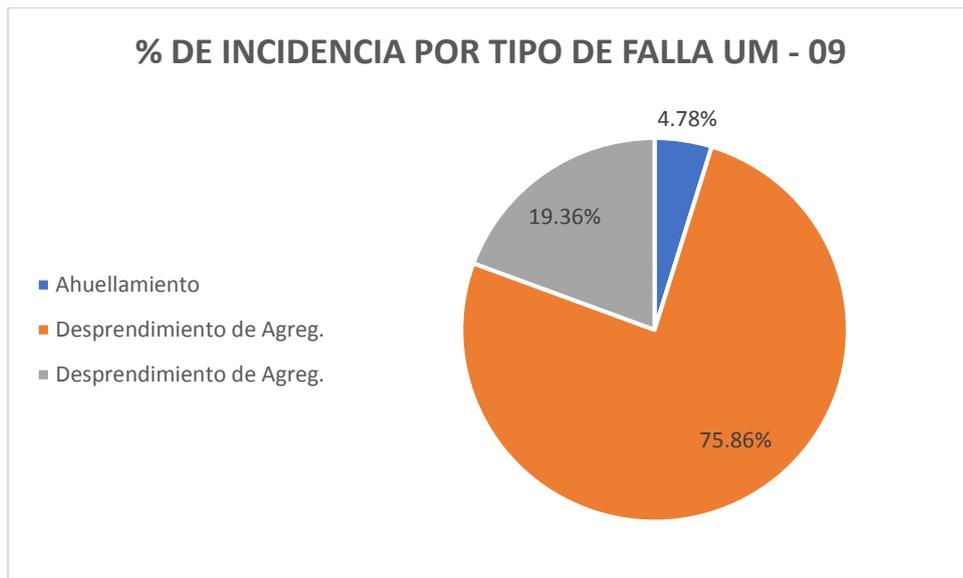
**Gráfico 19:** Incidencia en función de la densidad por tipo de falla de UM – 09

En el gráfico 19 se visualiza que la falla desprendimiento de agregado (L) tiene el mayor porcentaje de densidad con la cantidad de 75.86% a diferencia de las demás fallas que presentan valores menores como ahuellamiento (L) presenta valor de 4.78% y, desprendimiento de agregado (M) que presenta valor de 19.36%.

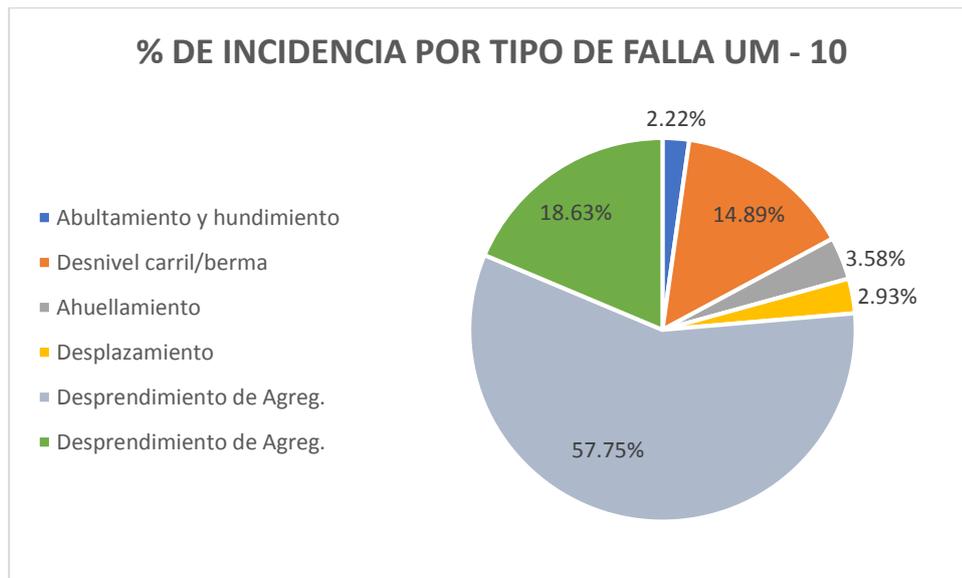
**Gráfico 20:** Incidencia en función de la densidad por tipo de falla de UM – 10

En el gráfico 20 se visualiza que la falla desprendimiento de agregado (L) tiene el mayor porcentaje de densidad con la cantidad de 57.75% a diferencia de las demás fallas que presentan valores menores como abultamiento y hundimiento (L) que presenta valor de 2.22%, desnivel carril/berma (M) que presenta valor de 14.89%, ahuellamiento (L) presenta valor de 3.58%, desplazamiento (L) que presenta valor de 2.93%, desprendimiento de agregado (M) que presenta valor de 18.63%.

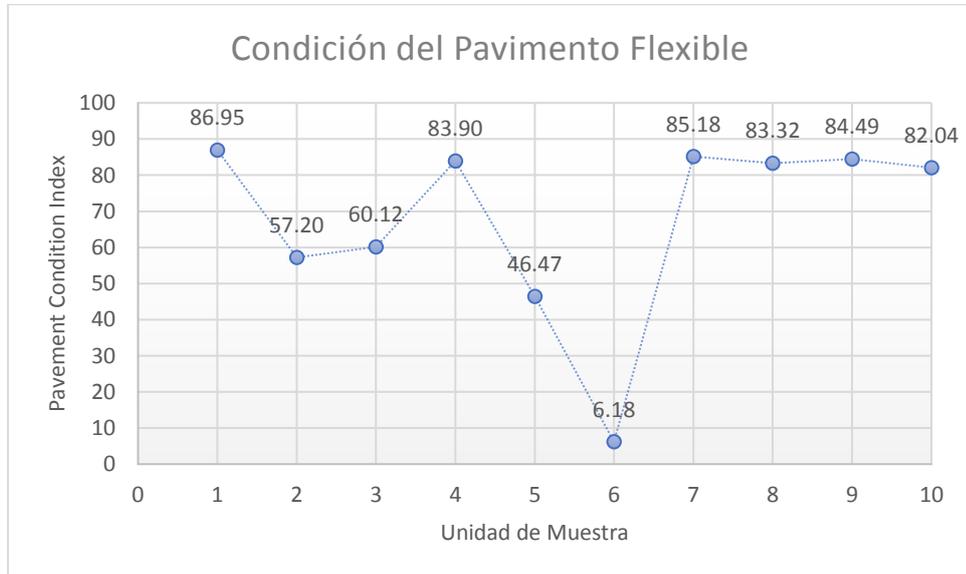
**Gráfico 21:** *Presentación de la condición superficial del pavimento flexible.*

De esta manera se obtuvo la condición promedio del pavimento, obteniendo como resultado un **PCI promedio de 67.59** con una condición de pavimento con **clasificación BUENO**.

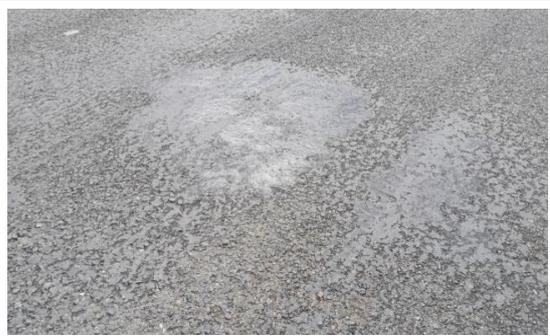
Parcheo (L)		Hinchamiento (L)

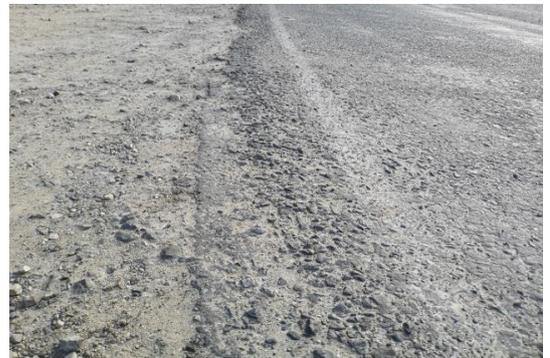
Desprendimiento de Agregado (L)

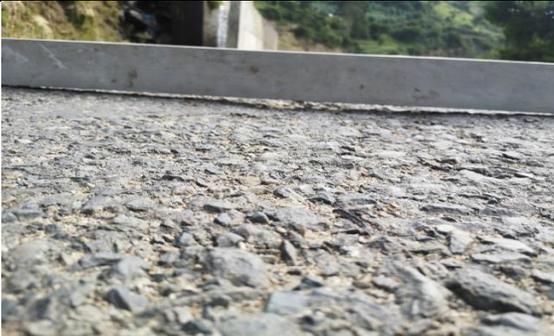
Ahuellamiento (L)		Desprendimiento de Agregado (L)

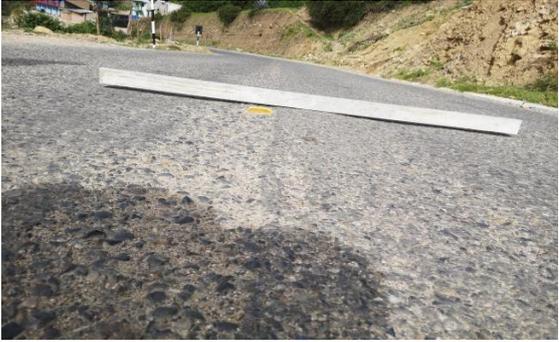
<b>UNIVERSIDAD CÉSAR VALLEJO</b>		FOTOGRAFÍAS SEGÚN TIPO DE FALLA	
		EVALUACIÓN SUPERFICIAL DE PAVIMENTOS	
		MÉTODO PCI (PAVEMENT CONDITION INDEX)	
		ÍNDICE DE CONDICIÓN DE PAVIMENTOS EN VÍAS DE PAVIMENTO FLEXIBLE	
PROYECTO:	Evaluación de las Patologías del Pavimento Flexible del Tramo Marcará hasta desvío Ullmay del Centro Poblado Vicos, Carhuaz, 2021		
NOMBRE DE LA VÍA:	Carretera Marcará - Centro Poblado Vicos		
UNIDAD DE MUESTRA:	UM - 04		
PROGRESIVA INICIAL (km):	3 + 732	EVALUADOR:	LAZARO TADEO JUAN CRISANTO
PROGRESIVA FINAL (km):	3 + 780		
ANCHO DE LA VÍA (m):	6,5	FECHA:	24/09/2021
ÁREA DE LA UNIDAD (m2):	312		
Tipo de falla			
Abultamiento y hundimiento (L)		Ahuellamiento (L)

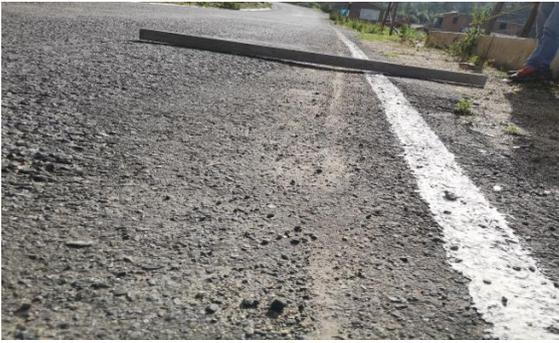
Desplazamiento (L)		Desprendimiento de Agregado (L)

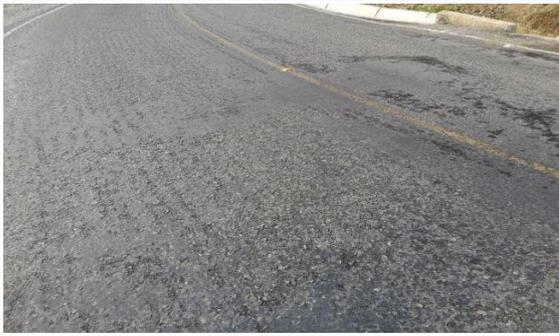
<b>UNIVERSIDAD CÉSAR VALLEJO</b>		FOTOGRAFÍAS SEGÚN TIPO DE FALLA	
		EVALUACIÓN SUPERFICIAL DE PAVIMENTOS	
		MÉTODO PCI (PAVEMENT CONDITION INDEX)	
		ÍNDICE DE CONDICIÓN DE PAVIMENTOS EN VÍAS DE PAVIMENTO FLEXIBLE	
PROYECTO:	Evaluación de las Patologías del Pavimento Flexible del Tramo Marcará hasta desvió Ullmay del Centro Poblado Vicos, Carhuaz, 2021		
NOMBRE DE LA VÍA:	Carretera Marcará - Centro Poblado Vicos		
UNIDAD DE MUESTRA:	UM - 05		
PROGRESIVA INICIAL (km):	3 + 876	EVALUADOR:	LAZARO TADEO JUAN CRISANTO
PROGRESIVA FINAL (km):	3 + 924		
ANCHO DE LA VÍA (m):	6,5		
ÁREA DE LA UNIDAD (m2):	312	FECHA:	24/09/2021
Tipo de falla			
Ahuellamiento (L)		Ahuellamiento (M)

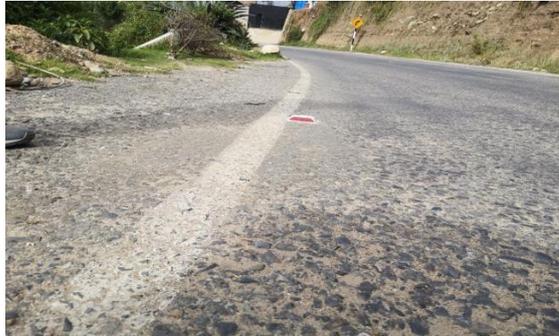
Desplazamiento (L)		Desprendimiento de Agregado (L)

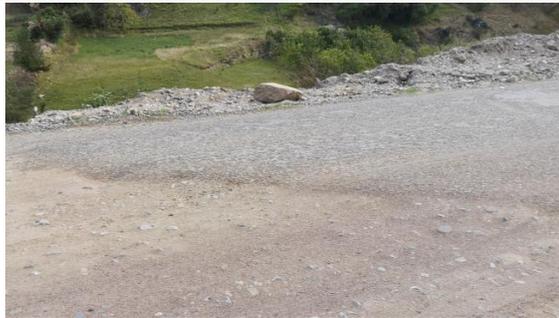
UNIVERSIDAD CÉSAR VALLEJO		FOTOGRAFÍAS SEGÚN TIPO DE FALLA	
		EVALUACIÓN SUPERFICIAL DE PAVIMENTOS MÉTODO PCI (PAVEMENT CONDITION INDEX) ÍNDICE DE CONDICIÓN DE PAVIMENTOS EN VÍAS DE PAVIMENTO FLEXIBLE	
PROYECTO:	Evaluación de las Patologías del Pavimento Flexible del Tramo Marcará hasta desvió Ullmay del Centro Poblado Vicos, Carhuaz, 2021		
NOMBRE DE LA VÍA:	Carretera Marcará - Centro Poblado Vicos		
UNIDAD DE MUESTRA:	UM - 06		
PROGRESIVA INICIAL (km):	4 + 005	EVALUADOR:	LAZARO TADEO JUAN CRISANTO
PROGRESIVA FINAL (km):	4 + 053		
ANCHO DE LA VÍA (m):	6,5		
ÁREA DE LA UNIDAD (m2):	312	FECHA:	24/09/2021
Tipo de falla			
Abultamiento y hundimiento (H)		Huecos (L)

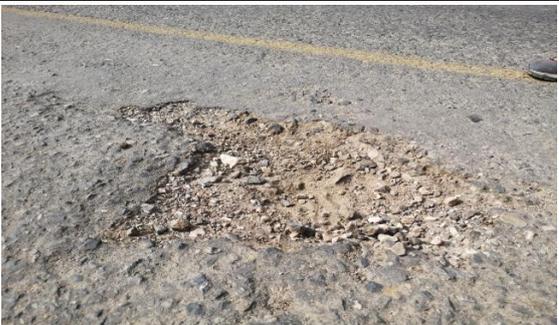
Huecos (M)		Ahuellamiento (H)

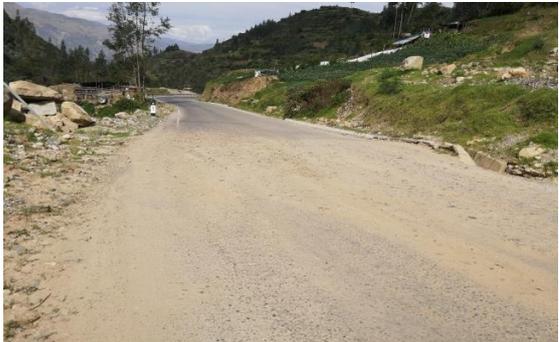
Desprendimiento de Agregado (M)		Desprendimiento de Agregado (H)

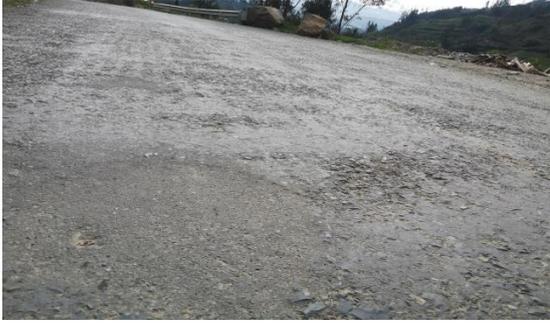
<b>UNIVERSIDAD CÉSAR VALLEJO</b>		FOTOGRAFÍAS SEGÚN TIPO DE FALLA	
		EVALUACIÓN SUPERFICIAL DE PAVIMENTOS	
		MÉTODO PCI (PAVEMENT CONDITION INDEX)	
		ÍNDICE DE CONDICIÓN DE PAVIMENTOS EN VÍAS DE PAVIMENTO FLEXIBLE	
PROYECTO:	Evaluación de las Patologías del Pavimento Flexible del Tramo Marcará hasta desvío Ullmay del Centro Poblado Vicos, Carhuaz, 2021		
NOMBRE DE LA VÍA:	Carretera Marcará - Centro Poblado Vicos		
UNIDAD DE MUESTRA:	UM - 07		
PROGRESIVA INICIAL (km):	4 + 053	EVALUADOR:	LAZARO TADEO JUAN CRISANTO
PROGRESIVA FINAL (km):	4 + 101		
ANCHO DE LA VÍA (m):	6,5		
ÁREA DE LA UNIDAD (m2):	312	FECHA:	24/09/2021
Tipo de falla			
Abultamiento y hundimiento (L)		Ahuellamiento (L)

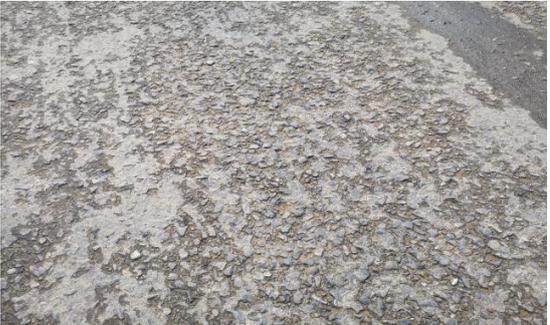
Desplazamiento (L)		Desprendimiento de Agregado (L)

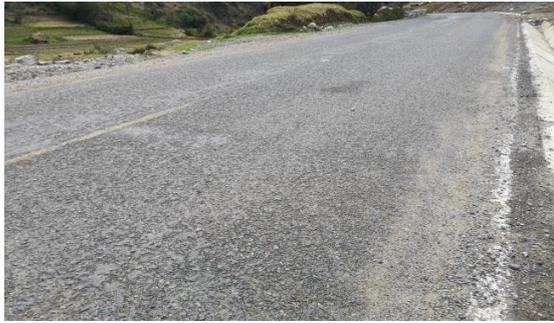
<b>UNIVERSIDAD CÉSAR VALLEJO</b>		FOTOGRAFÍAS SEGÚN TIPO DE FALLA	
		EVALUACIÓN SUPERFICIAL DE PAVIMENTOS MÉTODO PCI (PAVEMENT CONDITION INDEX) ÍNDICE DE CONDICIÓN DE PAVIMENTOS EN VÍAS DE PAVIMENTO FLEXIBLE	
PROYECTO:	Evaluación de las Patologías del Pavimento Flexible del Tramo Marcará hasta desvío Ullmay del Centro Poblado Vicos, Carhuaz, 2021		
NOMBRE DE LA VÍA:	Carretera Marcará - Centro Poblado Vicos		
UNIDAD DE MUESTRA:	UM - 08		
PROGRESIVA INICIAL (km):	4 + 164	EVALUADOR:	LAZARO TADEO JUAN CRISANTO
PROGRESIVA FINAL (km):	4 + 212		
ANCHO DE LA VÍA (m):	6,5		
ÁREA DE LA UNIDAD (m2):	312	FECHA:	24/09/2021
<b>Tipo de falla</b>			
<b>Abultamiento y hundimiento (L)</b>		<b>Ahuellamiento (L)</b>

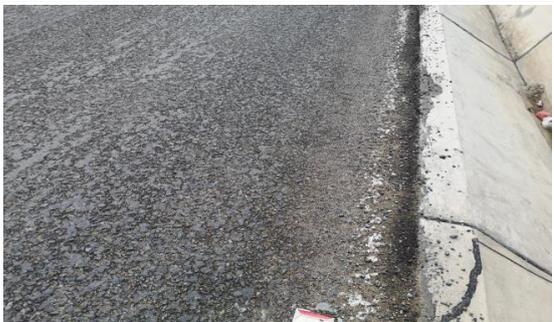
<b>Desprendimiento de Agregado (L)</b>		<b>Desprendimiento de Agregado (M)</b>

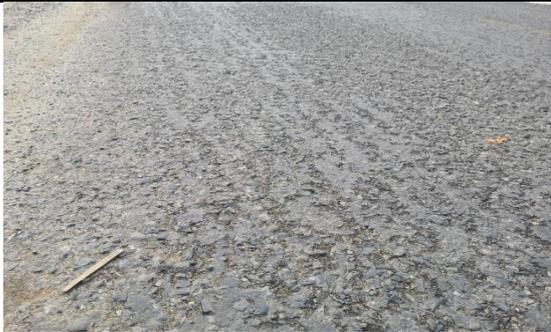
UNIVERSIDAD CÉSAR VALLEJO		FOTOGRAFÍAS SEGÚN TIPO DE FALLA			
		EVALUACIÓN SUPERFICIAL DE PAVIMENTOS MÉTODO PCI (PAVEMENT CONDITION INDEX) ÍNDICE DE CONDICIÓN DE PAVIMENTOS EN VÍAS DE PAVIMENTO FLEXIBLE			
PROYECTO:	Evaluación de las Patologías del Pavimento Flexible del Tramo Marcará hasta desvió Ullmay del Centro Poblado Vicos, Carhuaz, 2021				
NOMBRE DE LA VÍA:	Carretera Marcará - Centro Poblado Vicos				
UNIDAD DE MUESTRA:	UM - 09				
PROGRESIVA INICIAL (km):	4 + 308	EVALUADOR:	LAZARO TADEO JUAN CRISANTO		
PROGRESIVA FINAL (km):	4 + 356				
ANCHO DE LA VÍA (m):	6,5	FECHA: 24/09/2021			
ÁREA DE LA UNIDAD (m2):	312				
Tipo de falla					
Ahuellamiento (L)		Ahuellamiento (L)

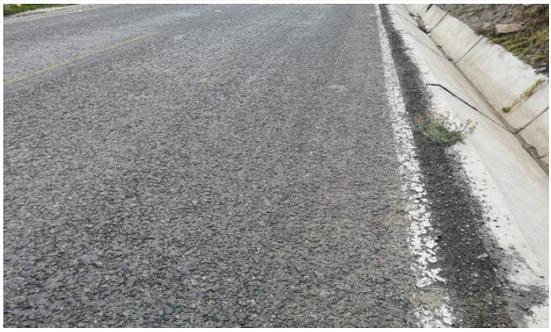
Desprendimiento de Agregado (L)		Desprendimiento de Agregado (M)

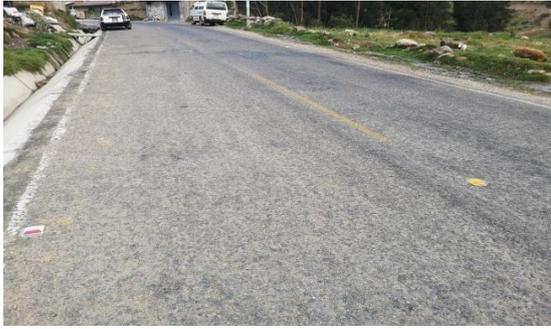
<b>UNIVERSIDAD CÉSAR VALLEJO</b>		FOTOGRAFÍAS SEGÚN TIPO DE FALLA	
		EVALUACIÓN SUPERFICIAL DE PAVIMENTOS MÉTODO PCI (PAVEMENT CONDITION INDEX) ÍNDICE DE CONDICIÓN DE PAVIMENTOS EN VÍAS DE PAVIMENTO FLEXIBLE	
PROYECTO:	Evaluación de las Patologías del Pavimento Flexible del Tramo Marcará hasta desvío Ullmay del Centro Poblado Vicos, Carhuaz, 2021		
NOMBRE DE LA VÍA:	Carretera Marcará - Centro Poblado Vicos		
UNIDAD DE MUESTRA:	UM - 10		
PROGRESIVA INICIAL (km):	4 + 452	EVALUADOR:	LAZARO TADEO JUAN CRISANTO
PROGRESIVA FINAL (km):	4 + 500		
ANCHO DE LA VÍA (m):	6,5		
ÁREA DE LA UNIDAD (m2):	312	FECHA:	24/09/2021
Tipo de falla			
Abultamiento y hundimiento (L)		Desnivel carril/berma (M)

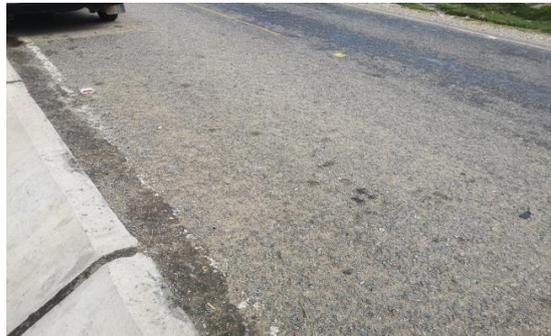
Ahuellamiento (L)		Desplazamiento (L)

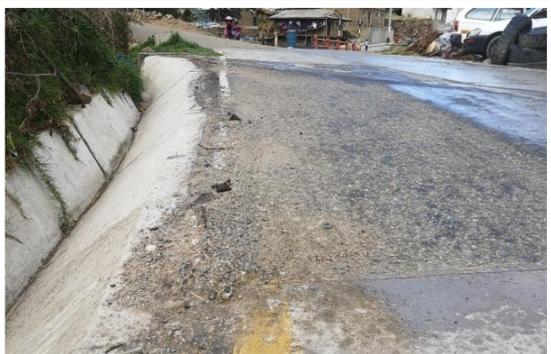
Desprendimiento de Agregado (L)		Desprendimiento de Agregado (M)
