**Evaluación de las fallas de pavimento rígido en la Carretera  
Central de la ciudad de Caraz – Ancash - 2018**

Tesis para obtener el título profesional de Ingeniero Civil

De los datos analizados para la carretera central de la ciudad de Caraz se obtuvo como resultado lo siguiente: con un  $PCI = 40 \%$ , este porcentaje lo califica con un estado **MALO**; de acuerdo a la calificación de la vía principal necesita rehabilitación en su mayoría.

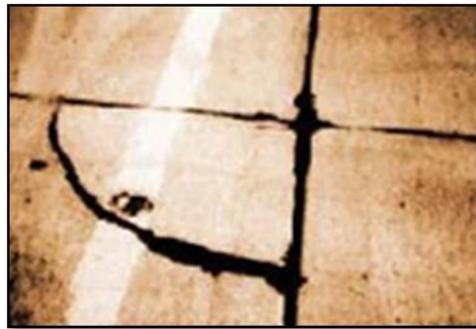
**Figura 06:** Rotura de Esquina

Estas fallas se manifiestan con la fisuración que intersecta las juntas a una longitud que es igual a la mitad de la longitud de la losa. Estas fallas son causadas por la repetición de las cargas, es decir un sobre tráfico vehicular en la vía. Además, se considera que también lo originan la pérdida de soporte y las tensiones debido al alabeo de las losas. La rotura en esquina difiere del desprendimiento en esquina, porque presenta una fisura que se expande verticalmente a través de todo el espesor del paño de concreto, mientras que el desprendimiento intercepta un ángulo con la junta.

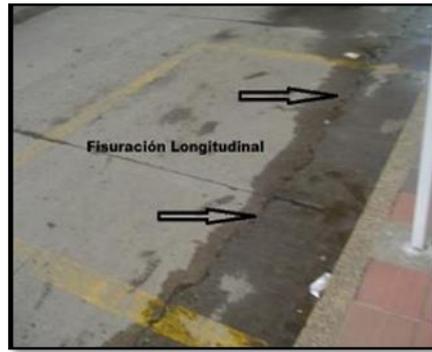
**Figura 07:** Fisuras Longitudinales

Este tipo de fallas se dividen en dos partes en algunos casos tres partes, son causadas por los requerimientos que provocan los fenómenos de expansión y contracción y arqueado del pavimento (tal como parece en losas divididas en cuatro partes o más), el fenómeno del alabeo o fricción se relacionan normalmente generan las fisuras de severidad baja, esto significa que no le proporciona fallas estructurales al elemento de concreto, en cambio cuando la severidad es mediana o elevada, estas se deben a que se han realizado trabajos en el pavimento y son consideradas patologías estructurales.

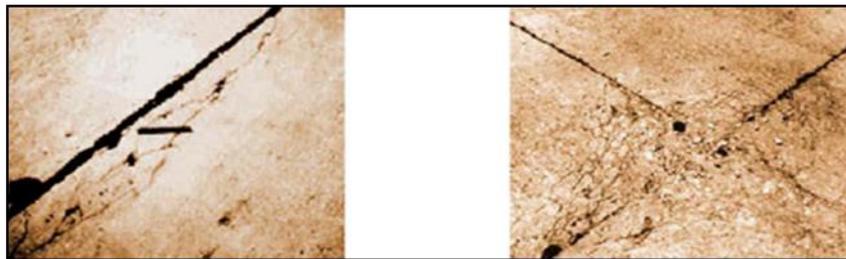
**Figura 08:** Fisuras de Durabilidad

Esta falla generalmente tiene un patrón de fisuramiento parecida o próxima a la junta o fisura lineal. Su causa es la poca capacidad del concreto que tiene para soportar las condiciones ambientales como son el congelamiento o deshielo (ciclo). En estas fallas con frecuencia se observan oscurecimientos en las zonas próximas a la fisura. Las consecuencias de estas fallas son muy devastadoras para el concreto, pues causa en él, su desintegración a una distancia de 0.3 m a 0.6 m (1 a 2 pies).

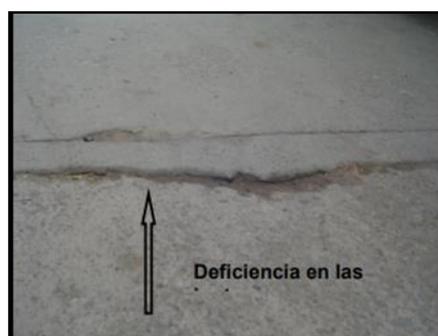
**Figura 09:** Daño del Sellado de Juntas

además permite la infiltración del agua entre ellas. Al acumularse material que no es posible comprimirlo, la losa presenta alabeo, desprendimiento de material, y fragmentación. Pero lo más perjudicial es el proceso de infiltración del agua a través del daño en el sellado de las juntas, ya que esto, causará mayormente el ablandamiento y deterioro de la capa inferior de la estructura del pavimento rígido: la sub base. Para dar solución a este tipo de falla se debe tomar medidas de prevención o reparación inmediatamente se hayan detectado, incorporando elladores flexibles relacionados a los bordes de la losa de concreto. La falla de daño en el sellado de juntas presenta algunas condiciones típicas como:

- Extrusión del material para sellado
- Desprendimiento del material de sellado
- Crecimiento de material orgánico.
- Oxidación del sellador (endurecimiento)
- Disminución de la adherencia en bordes de la losa.
- Inexistencia de sellador en junta

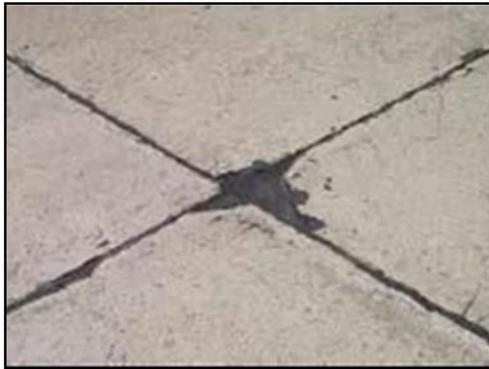
**Figura 10:** Bacheo Menor

Esta falla se produce en una superficie de la losa que ha sido sustituida por otro material de relleno como un resane, para los efectos de evaluación esta falla se divide en bacheo menor a las áreas que tengan una superficie menor a 0.50 m<sup>2</sup> y porque si superan el 0.50 m<sup>2</sup> la falla se le denomina ya bacheo mayor. A continuación, se parecía un bacheo menor:

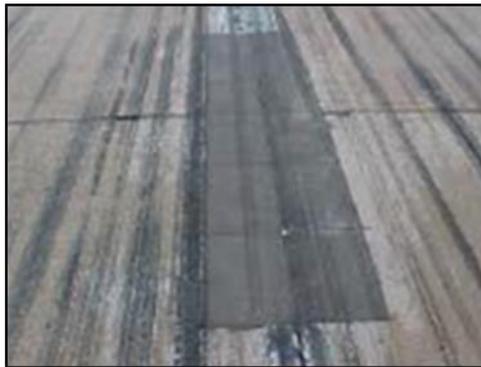
**Figura 11:** Falla: Bacheo Mayor

Esta falla se es la misma en definición que el bacheo menor, solo que la extensión de la misma difiere. Este tipo de fallas comúnmente resulta de los cortes que se realiza al pavimento rígido para las instalaciones de los sistemas de abastecimiento de agua y alcantarillado, el material que se usa para rellenar las zonas corresponderá a este tipo de bacheo, porque generalmente no se encuentra al mismo nivel o tiene la misma textura que de la losa de concreto.

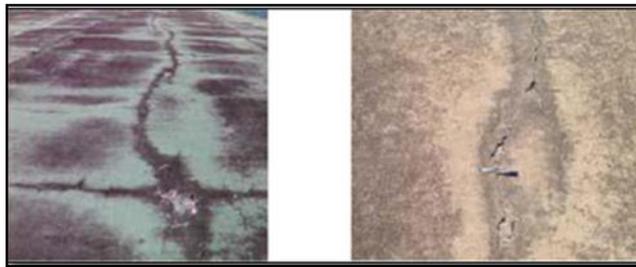
**Figura 12:** Bombeo

Esta falla se caracteriza por la eliminación de agua y material desde el subsuelo (en algunos casos desde la sub base) a través de las juntas y también a través de las fisuras, es causada por la deflexión del paño de concreto por las cargas de tránsito. Mientras el agua es expulsada se transportan partículas de las gravas , arenas , arcillas o limos, ocasionando que el soporte del pavimento una pérdida de su masa. Cuando en la superficie cercana a las juntas o fisuras se aprecian manchas o presencia de material del sub suelo o sub base es evidencia del “bombeo”. Esta expulsión de agua el bombeo se produce por las juntas y por las fisuras.

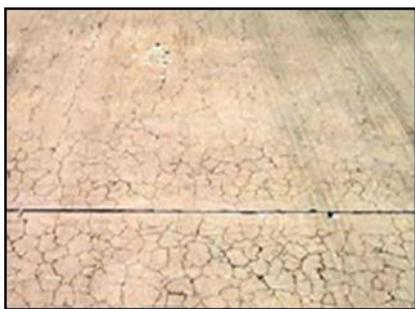
**Figura 13:** Desprendimiento superficial, mapa de fisuras, fisuras erráticas

losa, también se debe en ocasiones por un mal procedimiento constructivo en el terminado de las superficies del concreto, ambas causas se manifiestan con el desprendimiento o desgranamiento de la superficie.

Este desprendimiento sufrido por la superficie del concreto puede llegar a tener una profundidad desde 0.6 cm a 1.3 cm aproximadamente y puede ser causado también por la presencia de sales en el deshielo, o una construcción con mal procedimiento de construcción o la mala calidad de los agregados.

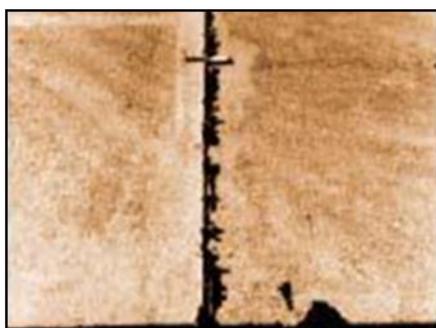
**Figura 14:** Asentamiento o Fallas

Son las diferencias de nivel o de elevación respecto a las juntas o fisuras que han sido originadas por los deslizamientos relativos (hacia arriba) de la losa de concreto o también dicho la consolidación uniforme del subsuelo o sub base de la estructura del pavimento.

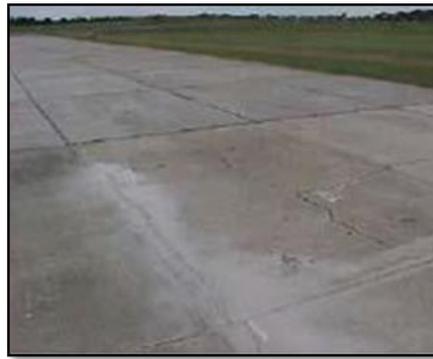
**Figura 15:** Losa Cuarteada

Esta falla es aquella donde las grietas o fisuras que se intersectan generan la división de la losa en cuatro o más partes. Este fenómeno se presenta por el exceso de cargas de tránsito y también porque la estructura tiene un soporte inadecuado en el suelo de fundación del pavimento. Si la losa al dividirse presenta estas partes en una zona de esquina, la patología debe considerarse rotura en esquina severa.

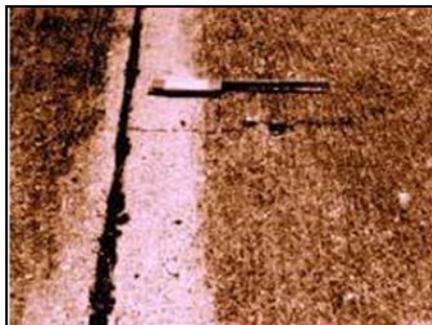
**Figura 16:** Fisuras por Contracción

Esta falla o fisura por contracción es con frecuencia delgada y tiene una longitud de algunos centímetros, nunca la longitud de la losa. Estas patologías se originan normalmente durante el acabado de la superficie de la losa, y en el proceso de curado.

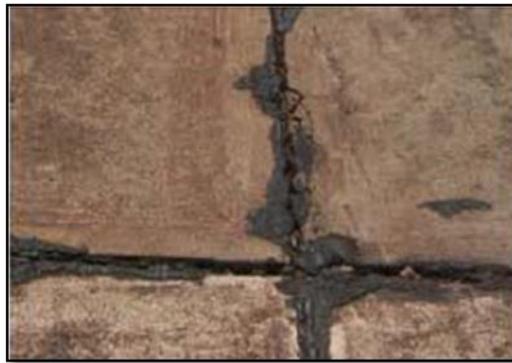
**Figura 17:** Desprendimiento (en juntas Longitudinales y Transversales)

Esta falla puede presentarse de dos formas distintas: desprendimiento en juntas longitudinales y desprendimiento en juntas transversales, se definen como la fractura de los bordes de las losas que aparecen a una distancia menor a 60 cm desde la junta. Generalmente, esta patología no se extiende perpendicularmente a lo largo de la losa, la fisura llega a la junta o la intersecciona formando un ángulo.

Los esfuerzos excesivos y repetitivos en las juntas de contracción o en las fisuras que se desarrollaron por la infiltración de materiales incompresibles, produce el desprendimiento en las losas. Cuando se combina un concreto de baja resistencia a la compresión (por fatiga) y una sobrecarga de tráfico, es también otra de las causas que originan el desprendimiento.

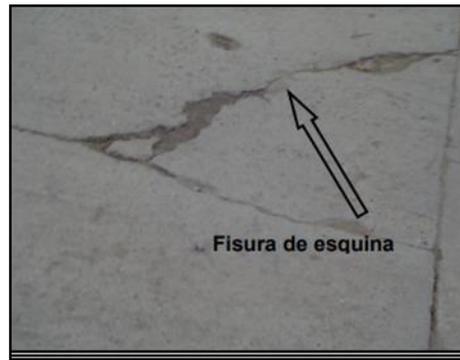
**Figura 18:** Desprendimiento en la Esquina

Esta falla en el pavimento rígido se define como el resquebrajamiento o la ondulación de la losa que se ubica a una distancia no mayor a los 60 cm desde las esquinas de la losa. Para diferenciar esta patología con la rotura en esquina, se considera que esta falla se extiende con un ángulo cuando cruza o llega a la junta, mientras que la rotura en esquina se extiende verticalmente a lo largo de la losa.
