“Determinación de la condición del pavimento rígido aplicando el método del pavement condition index (PCI), en las veredas del jirón San Miguel en la urbanización 15 de febrero Caraz – Huaylas-Ancash 2021”

Tesis para obtener título profesional de Ingeniero Civil

Autor: Maza Caballero Félix Víctor

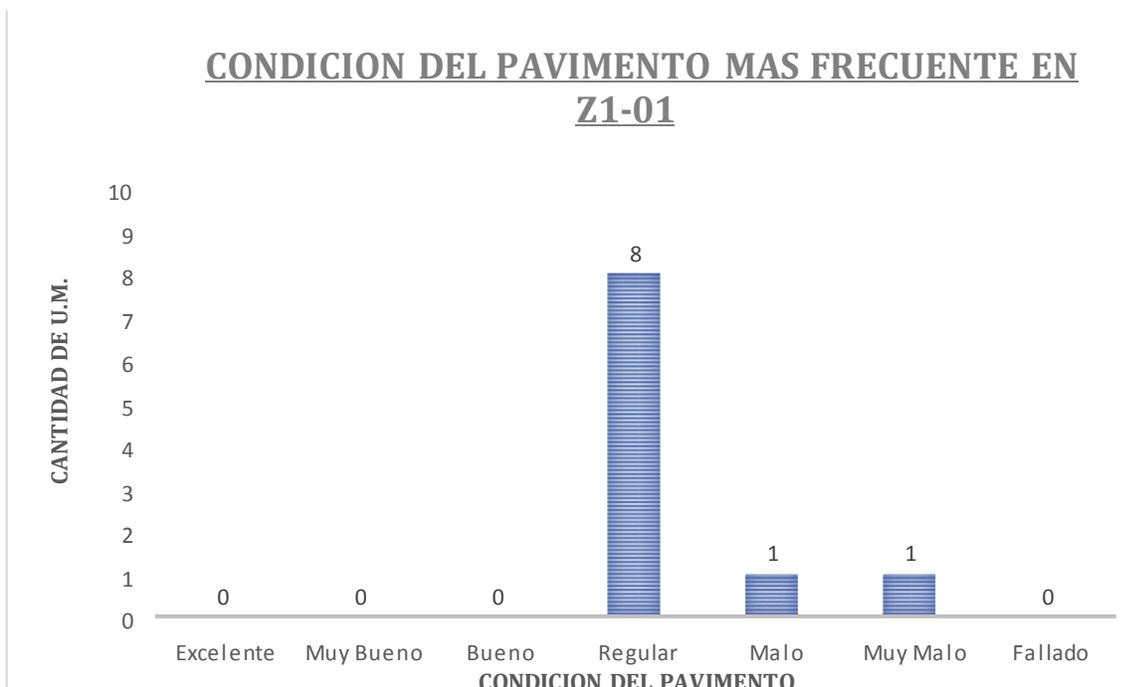
Figura 4: Estado de pavimento más frecuente en la zona Z1-01.

En la figura 4., se muestra que la condición de pavimento más frecuente es el de REGULAR que está presente en 8 unidades de muestreo de la Zona Z1-01.

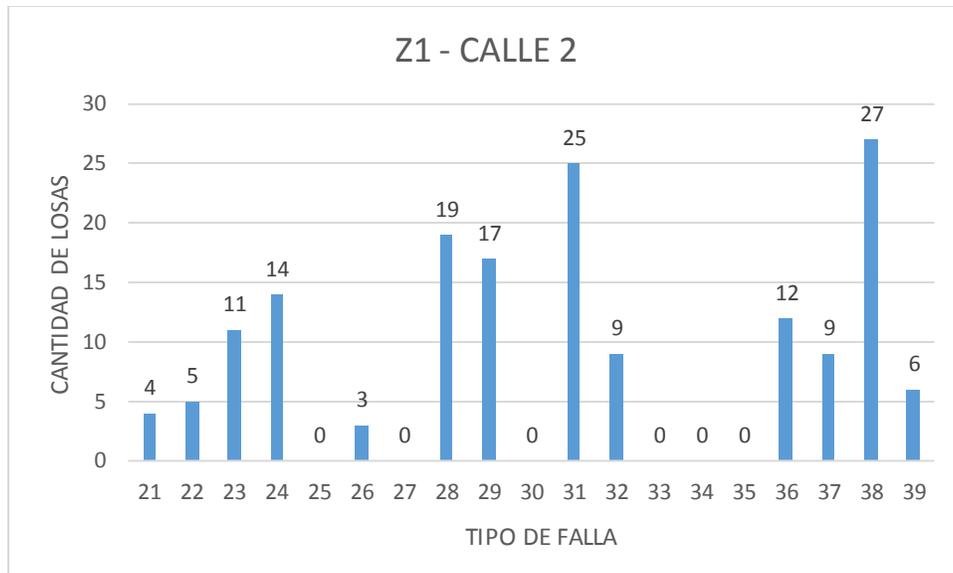
Figura 5: Resultados de la cantidad de losas que posee cada tipo de falla.

De los datos presentados en la Tabla 10., se realizó una comparación entre la Cantidad de Losas por tipo de Falla que se muestra en la figura 5., con el fin de notar cual es el tipo de falla que es más frecuente en la Zona Z1- Calle 2. Los resultados que arroja la Gráfica 5. nos

muestra que la falla más frecuente es la Falla 31 Pulimiento de Agregados, la que está presente en 25 losas de las 12 Unidades de Muestreo evaluadas en esta Zona; seguidos de la Falla 28 Grieta Lineal, que está presente en 19 losas, asimismo se muestra que no se registraron las fallas de tipo 25 Escala, 27 Desnivel Carril/Berma, 30 Parche Pequeño, 33 Bombeo, 34 Punzonamiento y 35 Cruce de Vía Férrea.

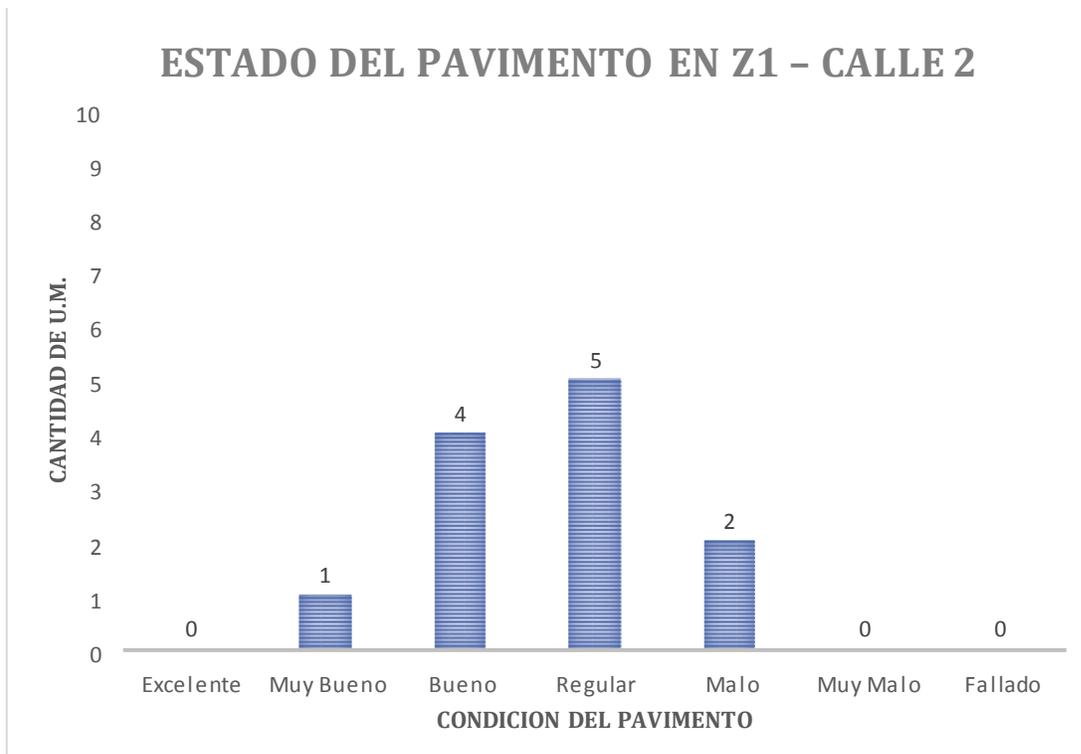
Figura 8: Condición de pavimento más frecuente en la zona Z1-02.  
Fuente: Elaboración Propia.

En la figura 8 se muestra que la condición de los pavimentos más frecuente es el de REGULAR que está presente en 5 unidades de muestreo de la Zona Z1-02.

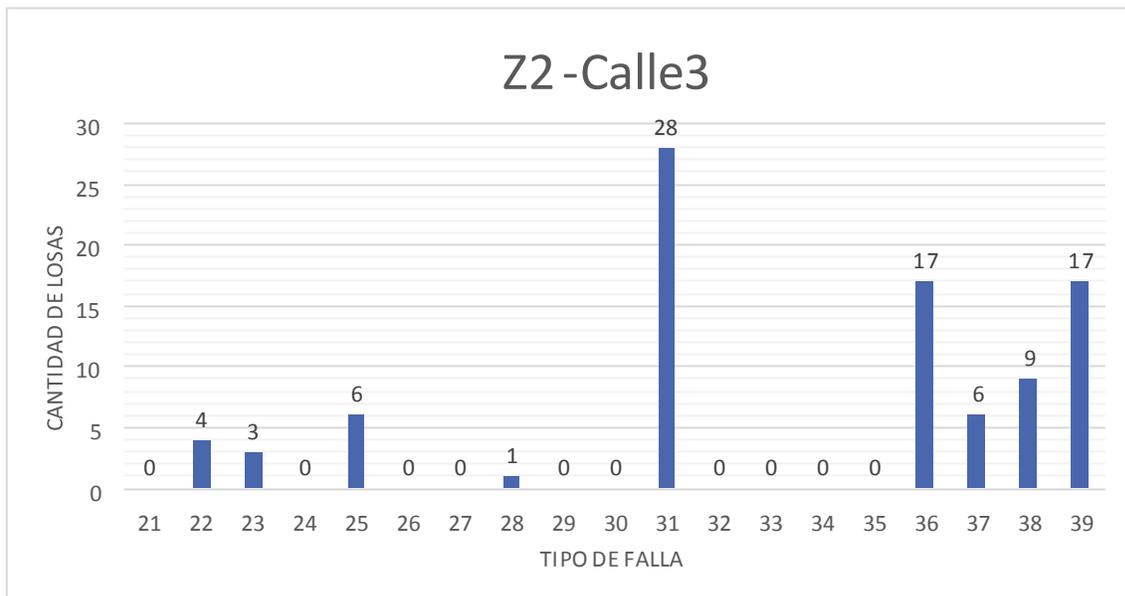
Figura 9: Resultados de la cantidad de losas que posee cada tipo de falla.  
Fuente: Elaboración Propia.

De los datos presentados en la Tabla 14., se realizó una comparación entre la Cantidad de Losas por tipo de Falla que se muestra en la figura 9, con el fin de notar cual es el tipo de falla que es más frecuente en la Zona Z2- Calle 3. Los resultados que arroja la figura 9. nos muestra que la falla más frecuente es la Falla 31 Pulimiento de Agregados, la que está presente en 28 losas de las 2 Unidades de Muestreo evaluadas en esta Zona; seguidos de la Falla 36 Desconchamiento y 39 Descascaramiento de Junta, que ambas están presente en 17 losas, asimismo se muestra que no se registraron las fallas de tipo 21 Pandeo, 24 Grieta de Durabilidad, 26 Sello de Junta, 27 Desnivel Carril/Berma, 29 Parche Grande, 30 Parche Pequeño, 32 Popouts, 33 Bombeo, 34 Punzonamiento y 35 Cruce de Vía Férrea.

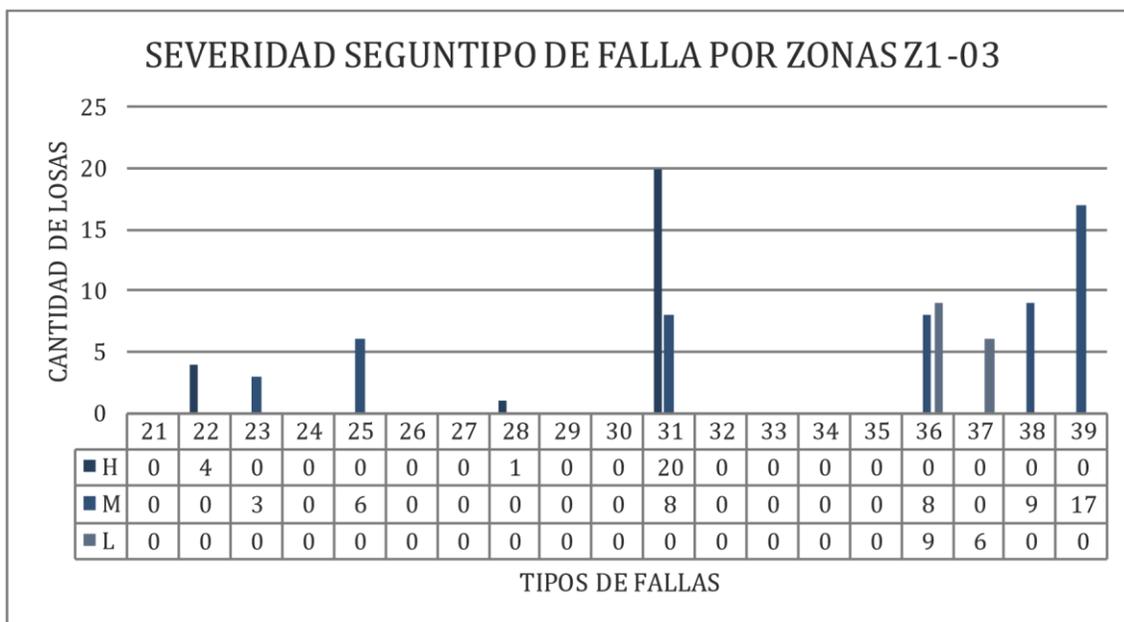
Figura 10: Resultados de la cantidad de losas que posee cada tipo de falla y severidad.  
Fuente: Elaboración Propia.

Los resultados que arroja la figura 10. nos muestra que la falla más frecuente es la Falla 31 Pulimiento de Agregados de severidad Alta (H), la que está presente en 20 losas, seguidos de la Falla 39 Descascaramiento de Junta severidad Media (M) que está presente en 17 losas.

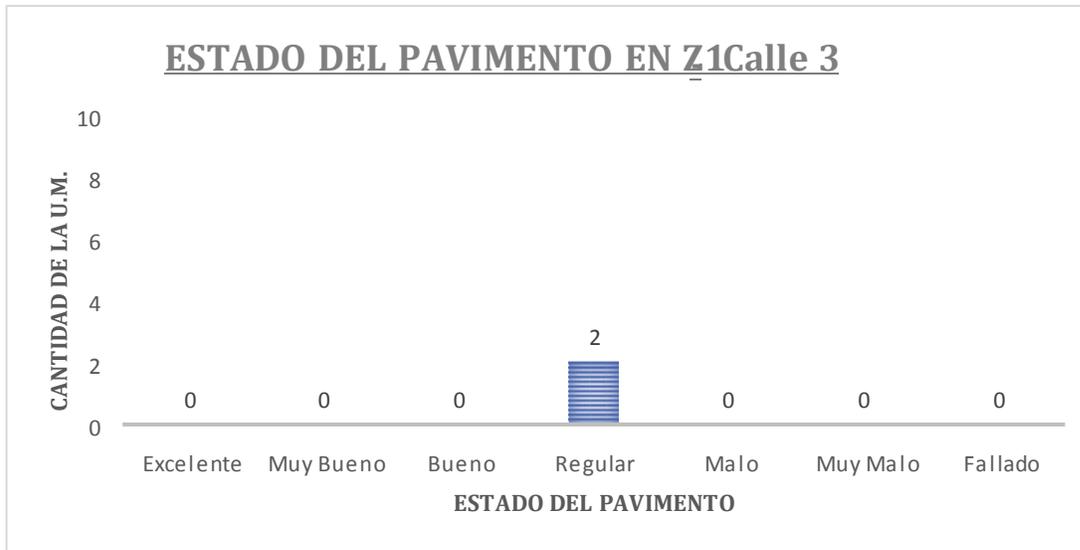
Figura 12: Estado de pavimento más frecuente en la zona z1-03.  
Fuente: elaboración propia.

En la figura 12 se muestra que la condición de los pavimentos más frecuente es el REGULAR que está presente en 2 unidades de muestreo de la Zona Z2- Calle 3.

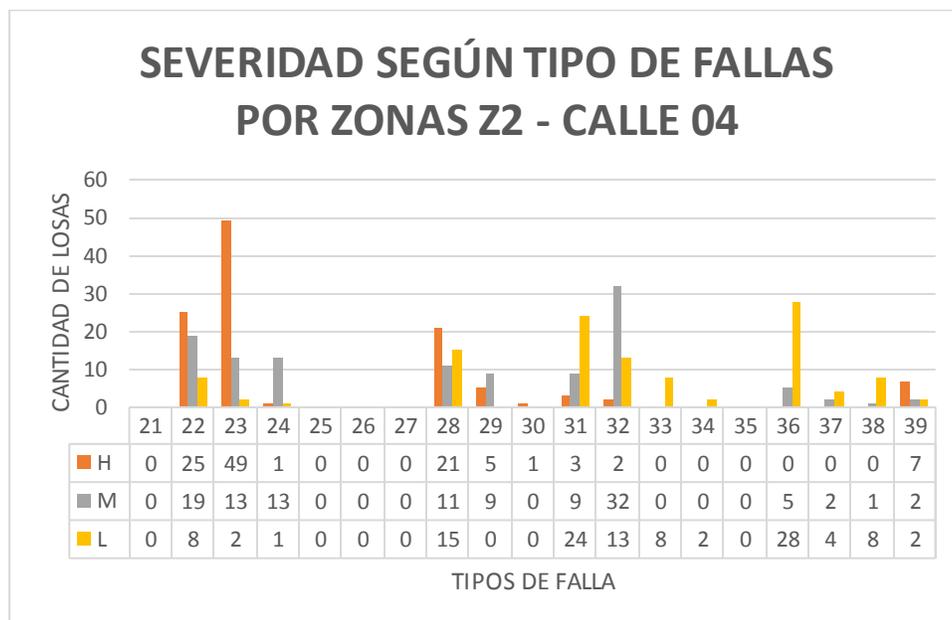
Figura 14: Resultados de la cantidad de losas que posee cada tipo de falla y severidad.  
Fuente: Elaboración Propia.

Los resultados que arroja la figura 14. nos muestra que la falla más frecuente es la Falla 23 Losa Dividida de severidad Alta (H), la que está presente en 49 losas, seguidos de la Falla 32 Popouts de severidad Baja (L) que está presente en 32 losas.

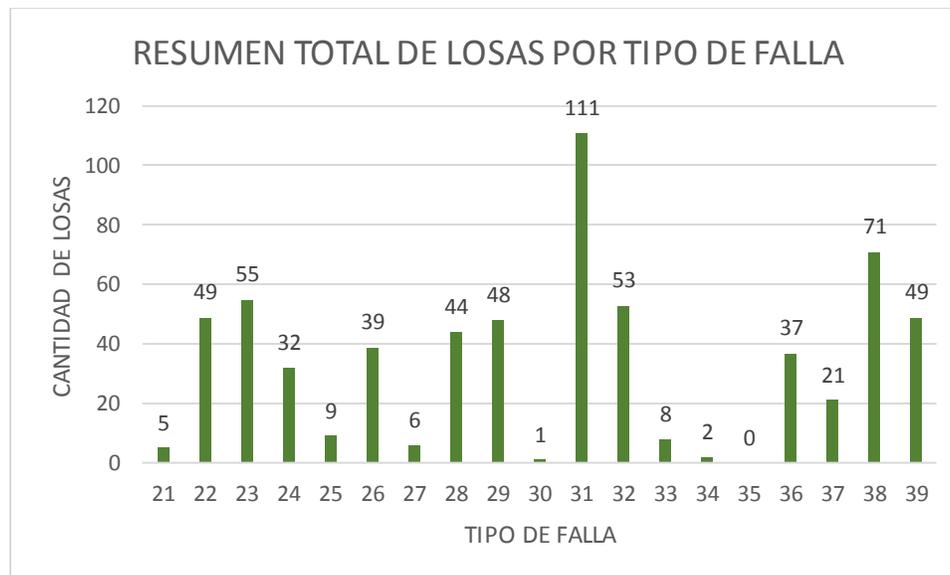
Figura 18: Resumen Total de la Cantidad de Losas por Tipo de Falla.  
Fuente: Elaboración Propia.

De la figura 18 puede notarse que la falla que más cantidad de Losas tuvo es la de tipo 31 Pulimiento de Agregados presente en 111 losas en la Zona 1 y 2, seguido de la 38 descascaramiento de esquinas en 71 losas.

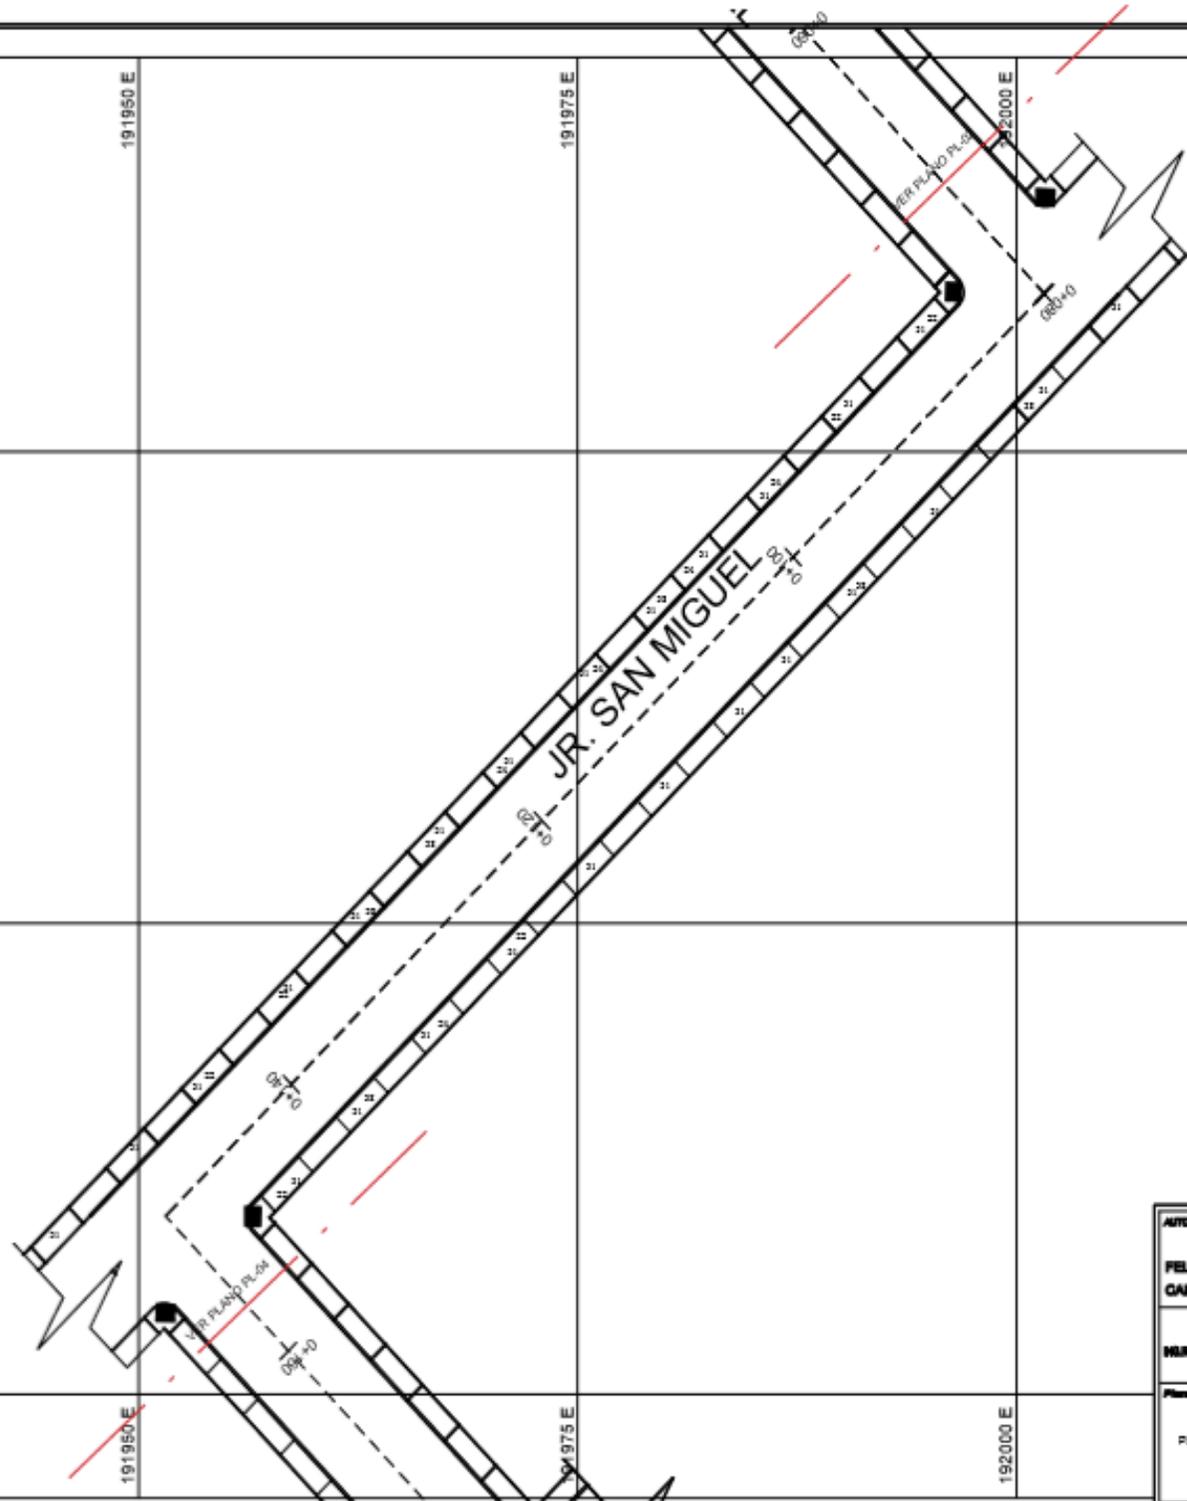
### PLANTA CALLE 02

LEYENDA	
INDICE DE CONDICION DE PAVIMENTO	
CODIGO	DESCRIPCION
31	PULIMENTO DE AGREGADOS
24	GRIETA DE DURABILIDAD "D"
22	GRIETA DE ESQUINA
38	DESCASCAMIENTO DE ESQUINA

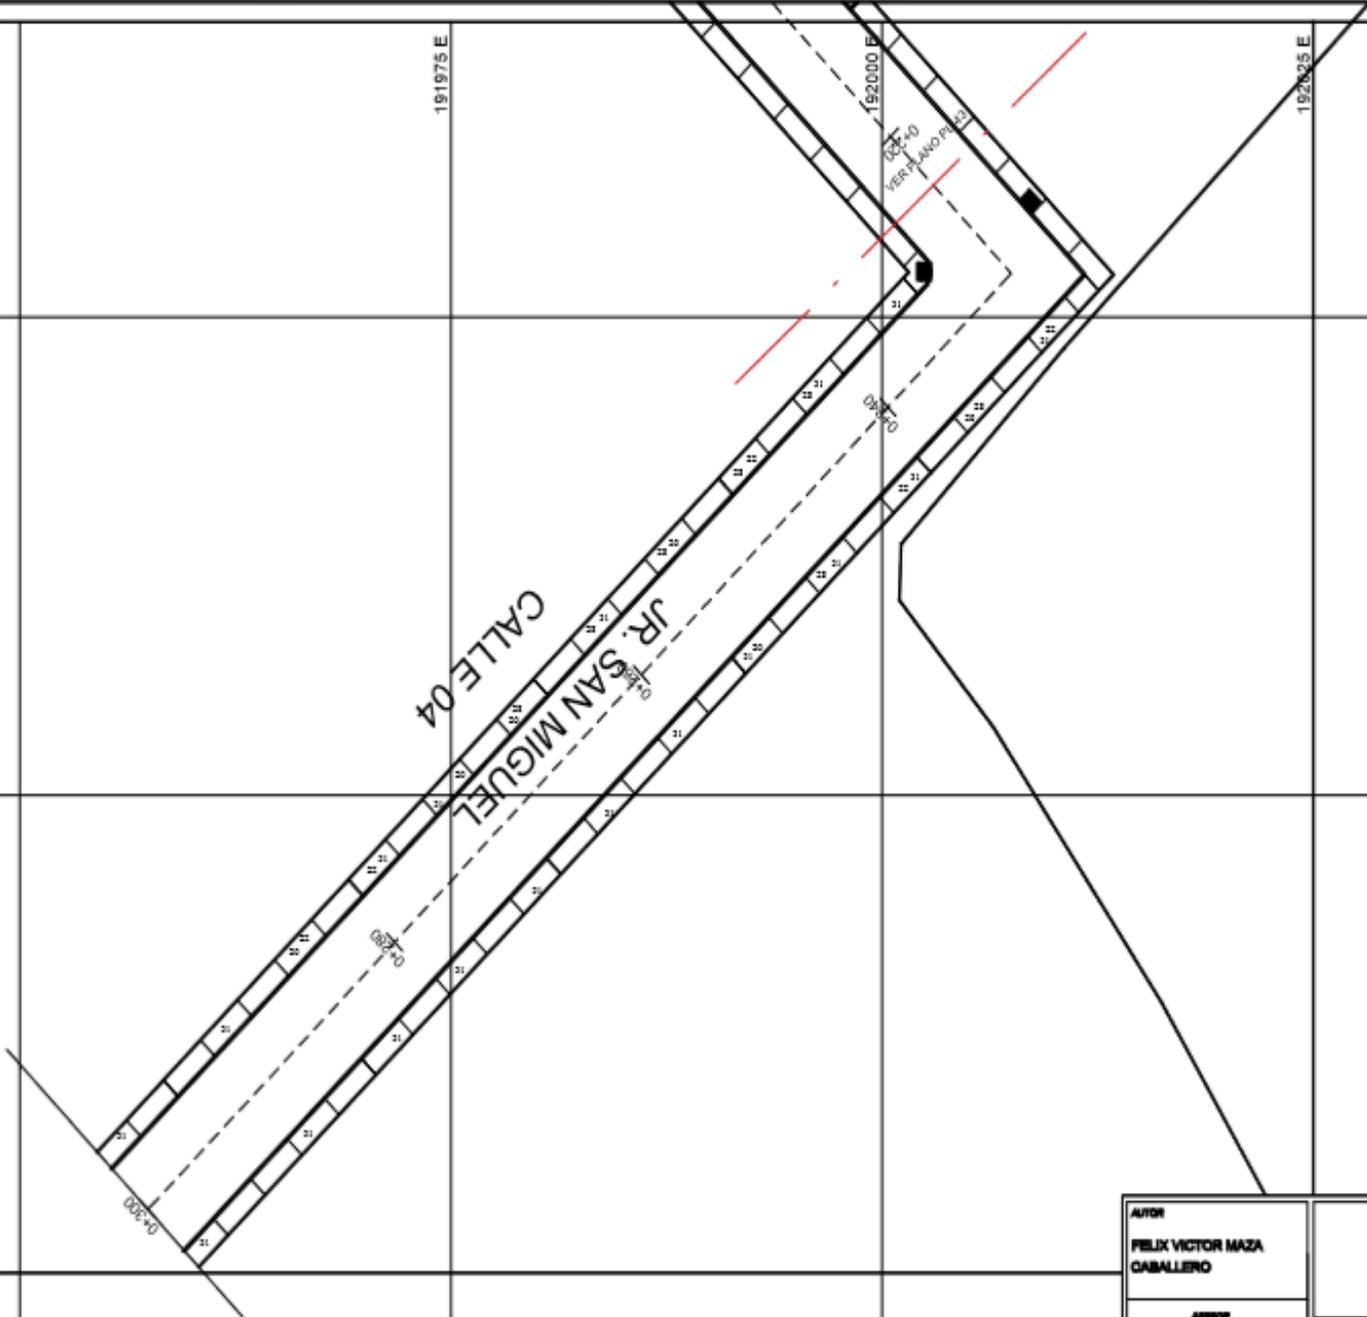
LEYENDA	
INDICE DE CONDICION DE PAVIMENTO	
CODIGO DE FALLAS	TIPO DE FALLA
31	FUJIMIENTO DE AGREGADOS
28	GRIETA LINEAL
26	SELLO DE JUNTA
22	GRIETA DE ESQUINA
