Nivel de vulnerabilidad sísmica de las edificaciones del asentamiento humano El Bosque, Tumbes, metodología de Benedetti y Petrini, 2022

**TESIS PARA OBTENER EL TÍTULO PROFESIONAL DE:
INGENIERO CIVIL**

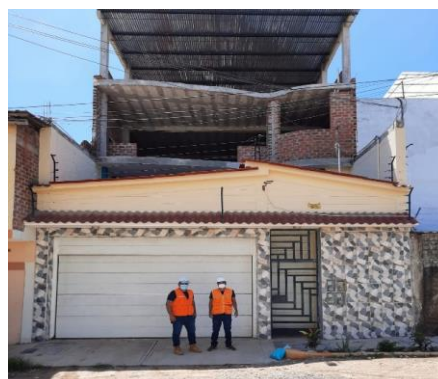
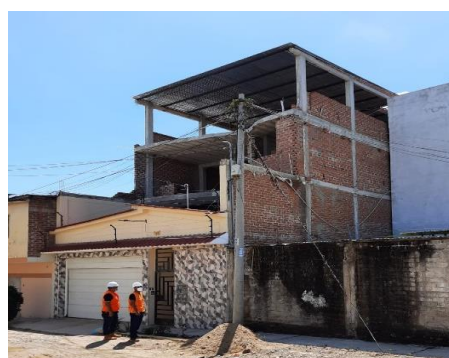
- 8 **C** La cubierta se observa completa, ligera, plana y bien adherida o fijada al sistema resistente, por lo que P₉ = A
- 9 **A** Aun en construcción no se observan elementos no estructurales sueltos en la edificación por lo que P₁₀ = A

- 10 **A** El estado de la edificación es nuevo, no observándose fisuras. Se calificó con A
- 11 **A**

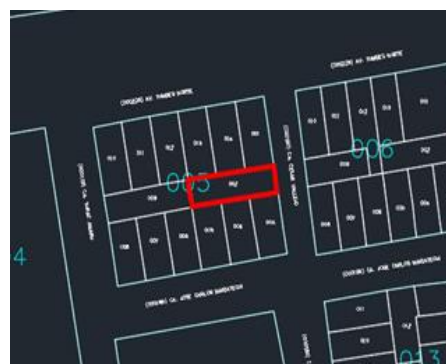
Ubicación: Mz. A – Lote 02
Medidas: 8 m x 27 m

- 10 A No se observan elementos no estructurales sueltos o precariamente fijados al sistema resistente, por lo que se calificó con A este parámetro
- 11 A El estado de la edificación es bueno, no observándose fisuras o grietas. Tampoco se observaron fierros corroídos. Se calificó igualmente con A

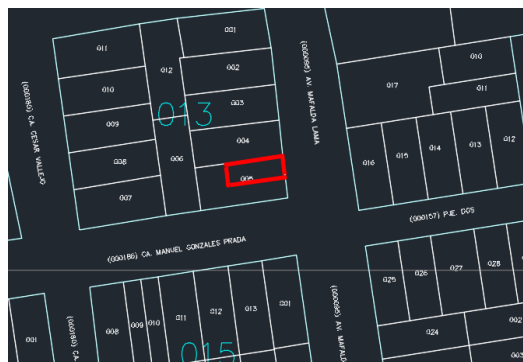
Ubicación: Mz D – Lote 04
Medidas: 4.75 m x 13 m

- 8 C El distanciado entre muros transversales es $16/5 = 3.2m$ y $S = 0.15m$, luego $L/S = 21.3$ calificando el parámetro 8 con C
- 9 D La cubierta se observa deteriorada, incompleta y precariamente fijada al sistema resistente, calificando con D el parámetro

- 10 D Se observan numerosos elementos sueltos en el segundo piso, por lo que este parámetro se calificó con D
- 11 D El cuidado de la edificación es inadecuado, observándose patologías por eflorescencia y señales de corrosión por levantamiento del concreto en columna. Se calificó con D

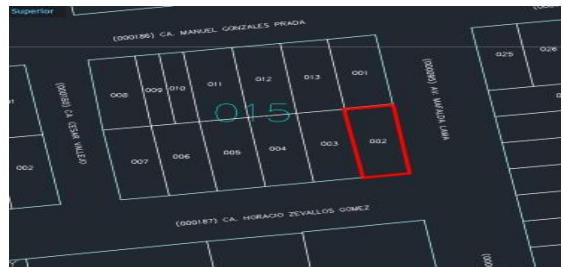
Ubicación: Mz G – Lote 02
Medidas: 8m x 20 m

- 3 A La demanda de ductilidad calculada en 0.07 califica con A para la resistencia convencional de la edificación
- 4 B El relieve del terreno se observa nivelado con una altura de 3 m por encima de la zona con relleno de basura. La conformación geológica corresponde a un suelo CL con mediana amplificación sísmica. Se observan sales o humedad en los muros con patología corrosiva en columna del primer piso. Calificado con B

- 10 A No se observan elementos no estructurales sueltos, desprendidos o precariamente unidos a la edificación. Se calificó con A
- 11 D La edificación, a excepción de la patología por corrosión del acero con desprendimiento del concreto, se observa en buen estado. Se calificó sin embargo con D por la patología visible

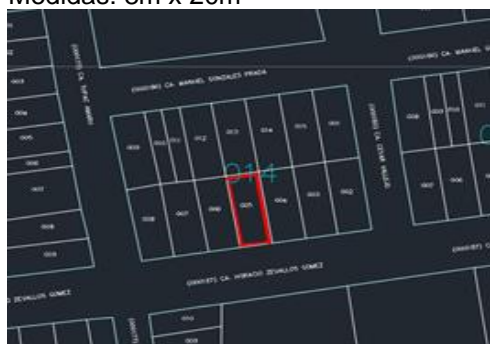
Ubicación: Mz F – Lote 05
Medidas: 8m x 20m

- 10 D Existen numerosos elementos no estructurales sueltos o precariamente unidos al sistema resistente, por ejemplo el cerramiento de la ventana del segundo piso con ladrillos sin trabazón. Se calificó con D

- 11 D En general la edificación se observa mal cuidada, mostrando por ejemplo la pared lateral con ladrillos carcomidos por la humedad. Se calificó con D

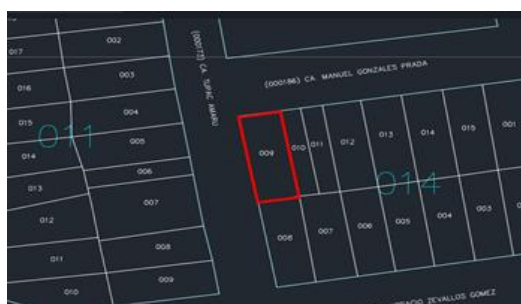
Ubicación: Mz F – Lote 09
Medidas: 8m x 20m

- 9 A La cubierta se encuentra bien conservada, es plana, ligera y bien fija al sistema resistente. Se calificó con A
- 10 A No se observan elementos no estructurales sueltos o precariamente fijados al sistema resistente y/o paredes. Se calificó con A

- 11 A En general la edificación se observa bien conservada, sin fisuras o patologías. Se calificó con A

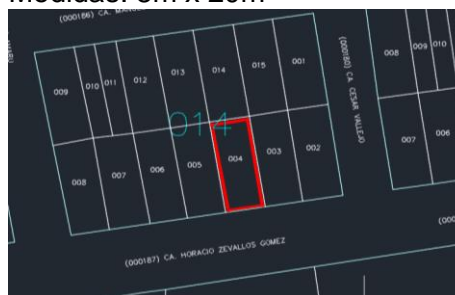
Ubicación: Mz F – Lote 4
Medidas: 8m x 20m

- 9 A La cubierta se observa bien conservada, es ligera, plana y debidamente sujeta al sistema resistente de la edificación. Se calificó con A
- 10 A Los elementos no estructurales de la edificación se observan bien fijos al sistema resistente por lo que este parámetro se evaluó con A

- 11 A Aparte de falta de pintado de la edificación, esta se observa bien cuidada, sin fisuras ni patologías visibles por lo que el parámetro se calificó con A

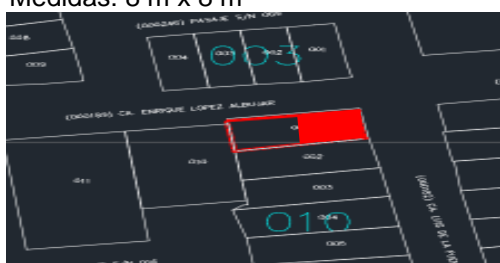
Ubicación: Mz LL – Lote 01
Medidas: 8 m x 8 m

- 9 A La cubierta se observa bien conservada, es ligera, plana y bien adherida al sistema resistente. Se calificó con A
- 10 B Todos los elementos no estructurales están bien fijos al sistema resistente o muros. Un ladrillo de cemento se observa en el techo colocado aparentemente a manera de arriostre del muro construido post columna. Se calificó entonces con B

- 11 A La edificación se observa bien mantenida, sin fisuras visibles. Se calificó con A

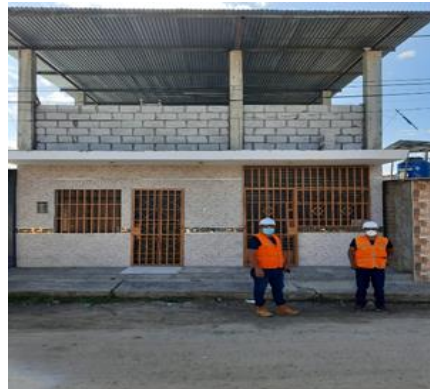
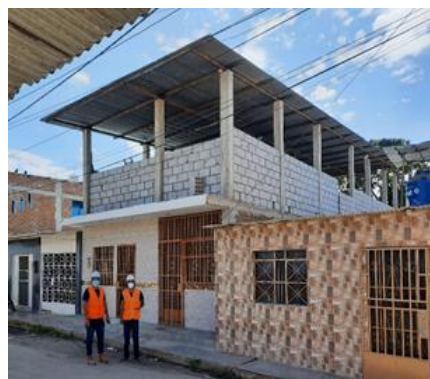
Ubicación: Ca. Túpac Amaru - 11
Medidas: 22 m x 7 m

- 8 C El parámetro $L/S = (20/7)/0.15 = 19.05$ lo cual ubica el parámetro en C
- 9 A No hay cubierta. Se califica con A, a fin de que la calificación no incremente el índice de vulnerabilidad

- 10 C Existen varios elementos propios de la construcción en el segundo piso que se observan sueltos, por ello, se calificó con C
- 11 B La conservación de la edificación es regular, observándose pequeñas fisuras en muros, calificándose con B

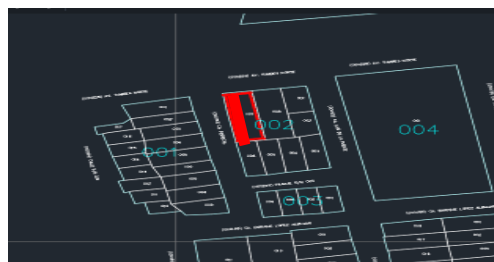
Ubicación: Av. Tumbes Norte – 07
Medidas: 5 m x 20m

- 9 A La cubierta es plana, ligera, bien fija al sistema resistente y cuidada. Se calificó con A
- 10 A La edificación no presenta elementos no estructurales sueltos, en consecuencia, se calificó con A

- 11 A En general la edificación está bien cuidada, no tiene fisuras ni patologías observables. Se calificó con A

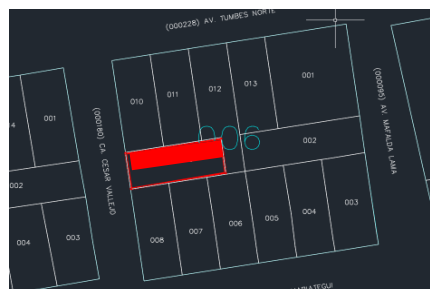
Ubicación: Mz B – Lote 9
Medidas: 4 m x 20 m

- 2 D La edificación se observa realizada con materiales de buena calidad, sin embargo, la mano de obra se considera deficiente debido a las columnas plantadas en el techo del segundo piso sin sustento en el primero. Se calificó con D

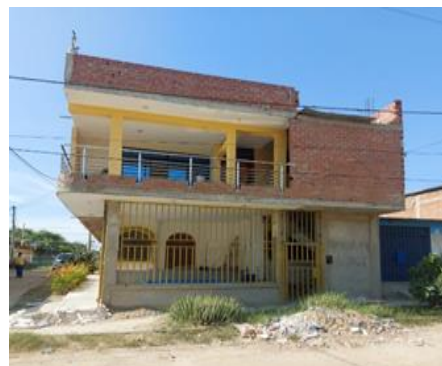
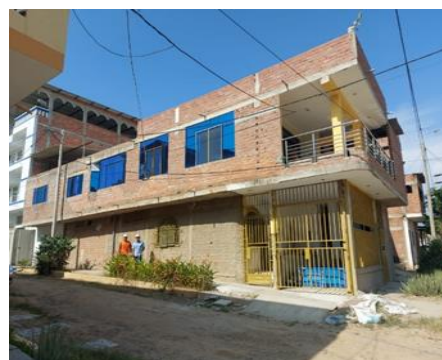
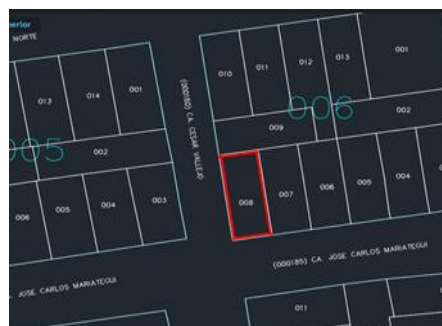
Ubicación: Mz B – Lote 8
Medidas: 8 m x 20 m

- 8 C El distanciado entre muros transversales se evalúa con $L/S = (20/6)/0.15 = 22.22$ lo cual se califica con C
- 9 A No hay cubierta. Se califica con A

- 10 C La edificación tiene algunas paredes sueltas, es decir sin confinamiento y en peligro de caer en caso de sismo, por lo que se califica con C
- 11 B La edificación recibe una conservación regular, se observan algunas fisuras aunque no patológicas. Se calificó con B

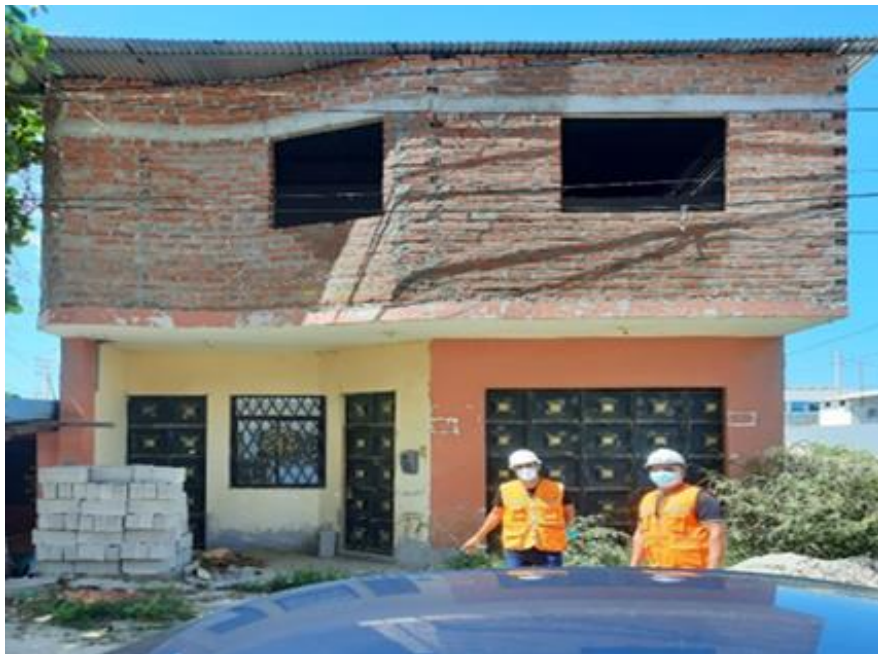
Figura 11: Vista de la edificación E - 11

Muros transversales: Considerando que la edificación en análisis mide 6 m de ancho, se puede inferir que en cada columna hay un muro transversal. Así en la primera columna de la izquierda imaginariamente ubicamos la fachada con 3.25 m de sus 6 m construidos, en la segunda columna, posiblemente la sala hay 0 m construidos. En la siguiente columna se consideran construidos en promedio 2.70 m de los 6 m debido a

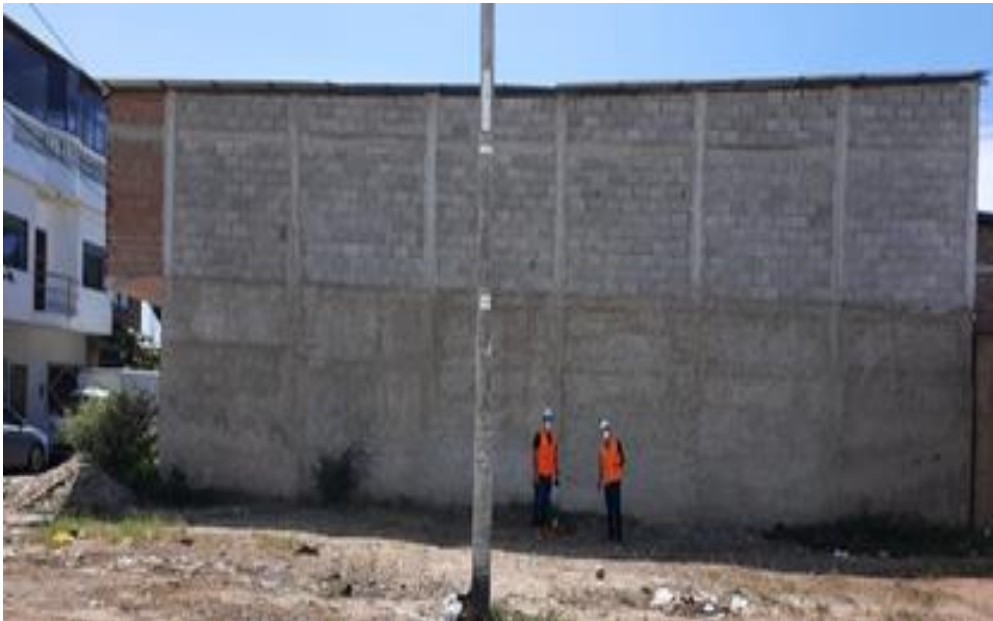
Figura 12: Vista lateral de la edificación E - 11

su condición de separación del área social de la privada y en las siguientes 2 m correspondiendo a la cocina y zonas privadas. El penúltimo muro tiene construido 4 m de sus 6 m por ser probablemente un desván o similar y, finalmente la última columna tiene todos sus 6 m construidos por ser el cerramiento de lindero de la vivienda. En estas condiciones se puede establecer una longitud promedio de los muros transversales obteniéndose un valor de 2.85 m.
