**UNIVERSIDADE FEDERAL DO RIO GRANDE DO SUL
ESCOLA DE ENGENHARIA
PROGRAMA DE PÓS-GRADUAÇÃO EM ENGENHARIA CIVIL – CONSTRUÇÃO E
INFRAESTRUTURA - PPGCI**

**POTENCIAL DE USO DE *DRONES* EM INSPEÇÕES DE BARRAGENS:
Estudo de caso da Barragem dos Rios Vacacaí e Vacacaí-Mirim e Barragem
Rodolfo da Costa e Silva**

Dissertação apresentada como requisito parcial para obtenção do título de Mestre em Engenharia Civil, pelo Programa de Pós-Graduação em Engenharia Civil – Construção e Infraestrutura da Universidade Federal do Rio Grande do Sul.

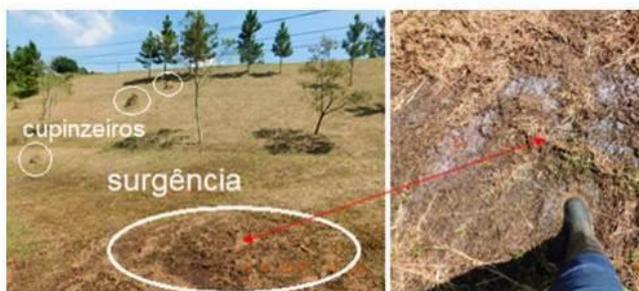
Nos taludes de jusante e ombreiras, o inspetor deve procurar por sinais de umidade, principalmente na parte inferior do talude. A mudança de coloração do solo por estar umedecido, ou mudanças na coloração da vegetação, podem ser indícios da ocorrência de surgências (BRASIL 2016c). A **Erro! Fonte de referência não encontrada.** Figura 5 mostra surgências no pé de barragem, pela constatação da mudança de coloração do solo e a Figura 6 mostra a constatação de surgência no talude de jusante de uma barragem de aterro, a partir da mudança de coloração da vegetação. Nessa imagem, a ênfase é dada para a ombreira esquerda, em a vegetação encontra-se mais esverdeada e viçosa.

Figura 5 – Mudança de coloração do solo no pé de jusante

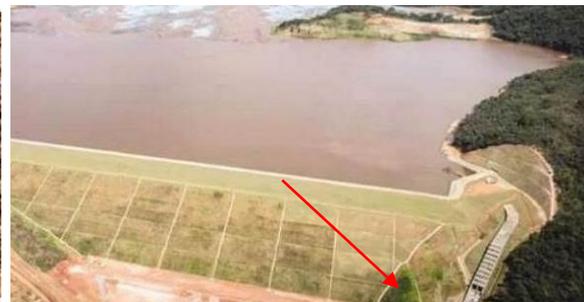
Figura 6 – Mudanças de coloração da vegetação na ombreira esquerda

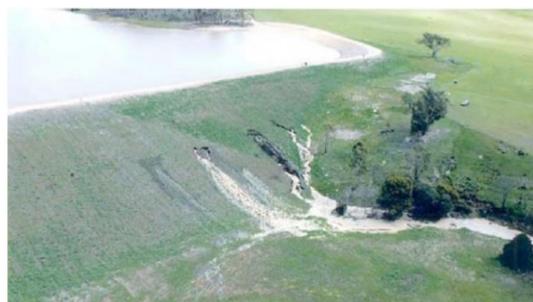
Figura 8 – Exemplo de *piping* em barragem de aterro

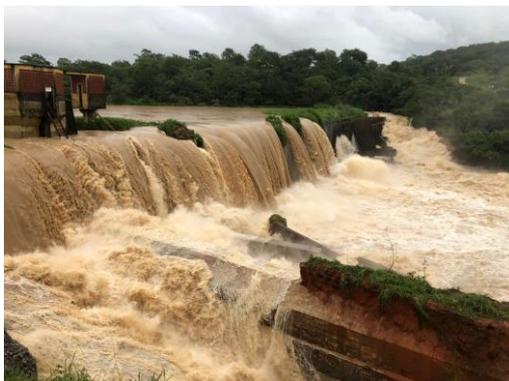
A Figura 10 mostra o galgamento ocorrido na Barragem do Carioca, no Município de Pará de Minas /MG. O fenômeno ocorreu em 09 de janeiro de 2022, após chuvas intensas na região, e a população que vive às margens do curso d'água foi evacuada do local, por medidas de segurança (ITATIAIA, 2022)

Figura 10 – Galgamento na Barragem do Carioca, no município de Pará de Minas/MG, ocorrido em 09/01/2022

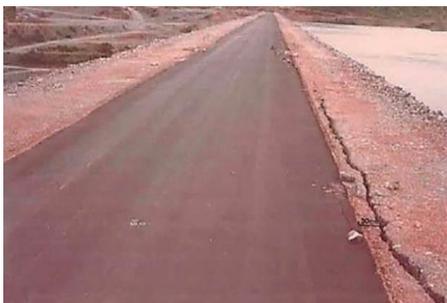
Rachaduras longitudinais estendem-se paralelamente à crista ou talude e podem indicar os estágios iniciais de deslizamentos. Além disso, as rachaduras longitudinais podem permitir a infiltração de água externa para dentro do maciço, saturando-o e podendo causar instabilidade no aterro (DSS, 2016). A Figura 11 mostra um exemplo de rachadura longitudinal na crista/talude de montante em uma barragem de aterro.

Figura 11 – Rachadura longitudinal na barragem UHE Emborcação

Quando rachaduras longitudinais e transversais forem detectadas no momento da inspeção, o inspetor deve fotografar e registrar a localização, orientação, comprimento e abertura da rachadura (BRASIL, 2016c). Além disso, a recomendação é que sejam instalados marcadores para monitorar a abertura da rachadura ao longo do tempo.

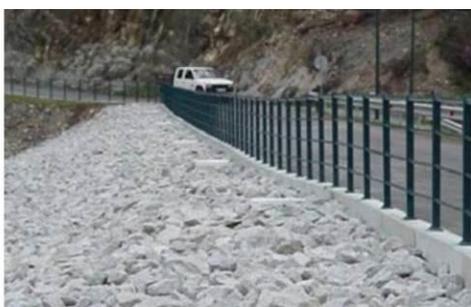
nos taludes. A Figura 13 apresenta uma fotografia em que a deformação na crista indica o deslizamento do talude.

Figura 13 – Deformação excessiva na crista de barragem, indicando o deslizamento do talude

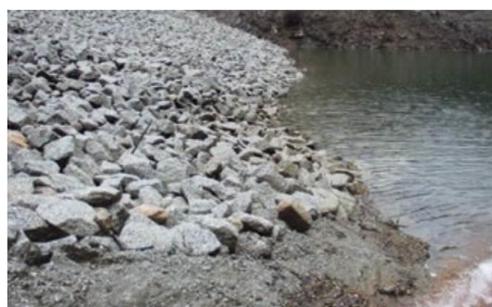
Durante a inspeção, o inspetor deve procurar por desalinhamentos no meio fio, nos guarda corpos ou ainda árvores inclinadas, que possam representar indicativos da ocorrência de deslizamentos. No talude de montante, deve ser verificado o alinhamento ou falha/falta do *rip-rap*, que também pode ser indicativo de deslizamentos (Figura 14).

Figura 14 – Curvatura na linha de interseção do espelho de água com o *rip-rap* (parâmetro de montante)

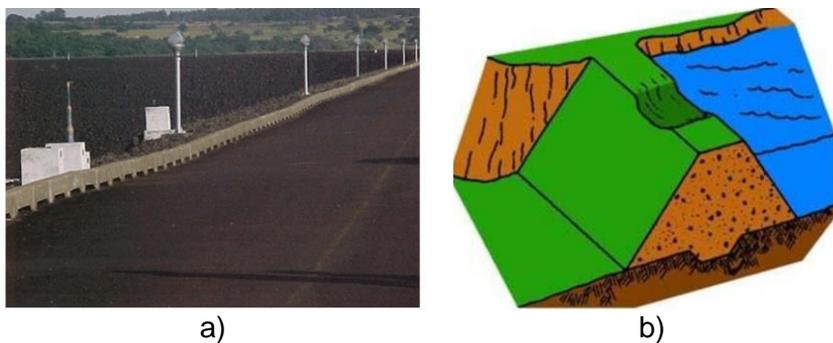
Os recalques são representados por deformações que aparecem na crista da barragem, que podem ocasionar redução da borda livre e, em períodos de cheias, a possibilidade de galgamento. O recalque pode ser tanto no maciço quanto na fundação (BRASIL, 2016c). A Figura 16 mostra, em a), exemplo de recalque no aterro de barragem e em b) ilustração didática do fenômeno.

Figura 16 – Exemplo de recalque aparente na crista de barragem

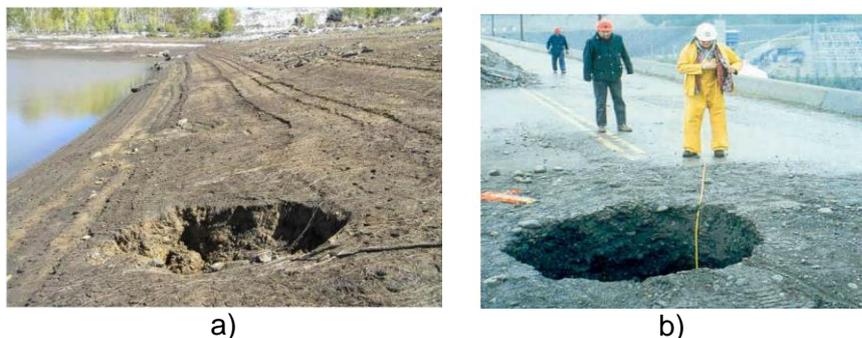
Os afundamentos, também conhecidos como *sinkholes*, são deformações normalmente circunscritas, decorrentes do colapso do solo, devido a um vazio no solo subjacente (BRASIL, 2016c). A causa mais comum para esse tipo de anomalia é a erosão interna. A Figura 17 apresenta em a) afundamento em talude de montante de barragem de aterro e em b), afundamento na crista da barragem de Benett, no Canadá.

Figura 17 – Afundamentos em talude de montante e crista de barragens de aterro

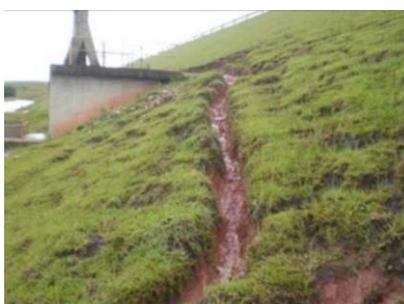
A Figura 18 apresenta trilha de tráfego de animais e pessoas, com erosão do talude.

Figura 18 – Erosão provocada pela água da chuva, correndo em caminhos abertos por pessoas e animais

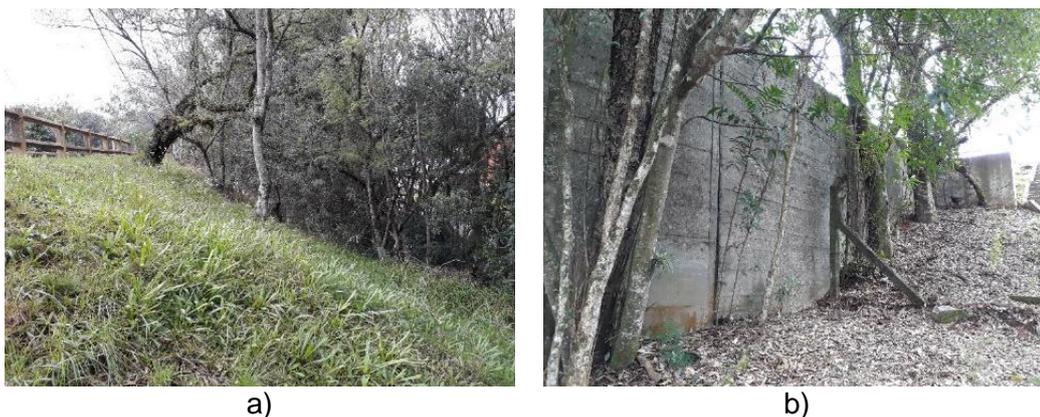
As fotografias apresentadas na Figura 19 exemplificam a presença excessiva de vegetação de grande porte na Barragem Mãe D'Água, situada no Campus do Vale da Universidade Federal do Rio Grande do Sul. As fotos são do ano de 2018 e refletem em a), a vegetação no talude de jusante e em b), na encosta dos muros laterais do vertedouro, danificando a estrutura de concreto.

Figura 19 – Em a) vegetação de grande porte no talude de jusante e em b), na lateral externa dos muros do vertedouro

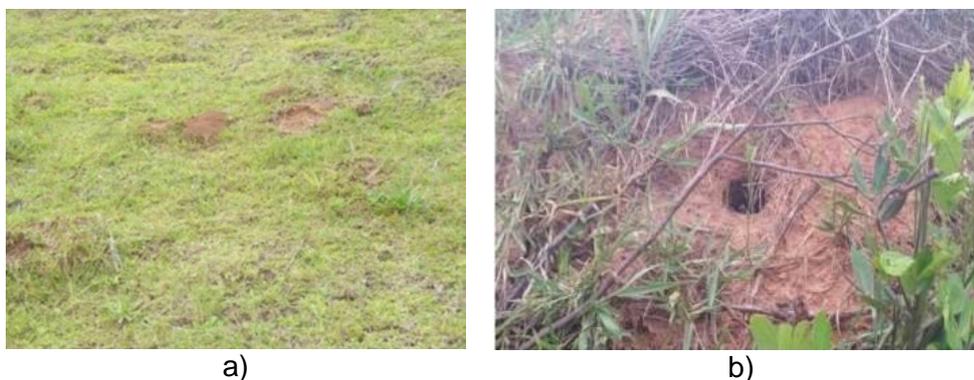
A Figura 20 apresenta em a) fotografia de formigueiros no talude de jusante e em b), um exemplo de toca de tatu, em barragem.

Figura 20 – Em a) formigueiros no talude de jusante e em b), toca de tatu em barragem

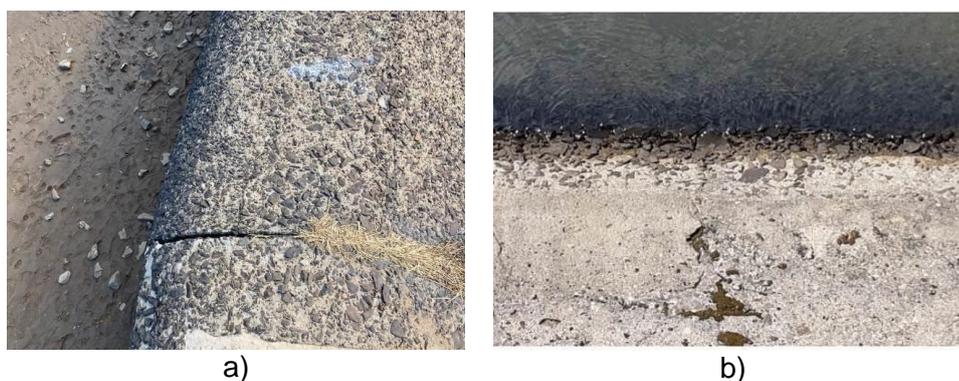
A Figura 23 exemplifica, em a), a erosão superficial do concreto em soleira tipo *creager* de uma barragem. Em b), mostra-se exemplo de erosão na borda livre do parâmetro de montante de uma barragem. Ambas as situações evidenciam a característica de agregados expostos, devido ao desgaste da argamassa do concreto na superfície mais extrema.

Figura 23 – Em a), exemplo de soleira tipo *creager* com erosão do concreto e em b), exemplo de erosão na borda livre do parâmetro de montante

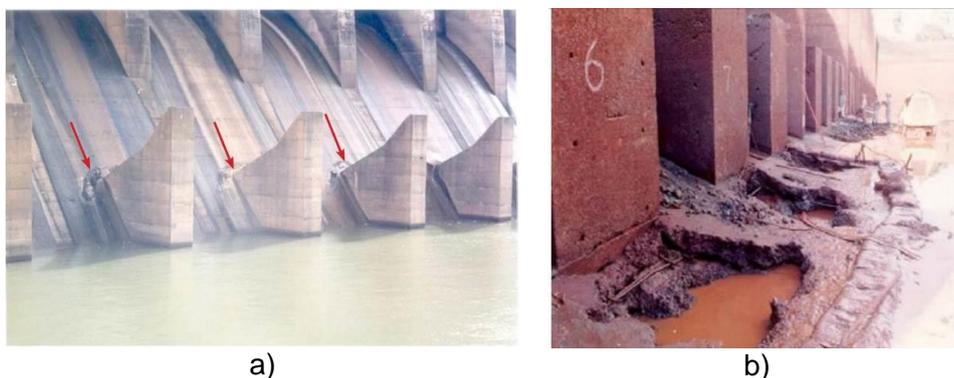
Um tipo específico de erosão é a que ocorre por cavitação, na qual os danos no concreto são causados pela formação e subsequente colapso de “bolhas” de vapor de água subatmosféricas, liberando grandes pressões na superfície do concreto (CDSO, 2017). A erosão por cavitação acontece onde há fluxos de água em grande velocidade, como em bacias amortecedoras e dispositivos de dissipação de energia da água. A Figura 24 mostra em a), erosão por cavitação junto aos blocos defletores do vertedouro de uma barragem e, em b), apresenta a erosão por cavitação a jusante dos blocos de dissipação de vertedouro.

Figura 24 – Em a), erosão por cavitação junto aos blocos defletores do vertedouro de uma barragem e, em b) erosão por cavitação a jusante dos blocos de dissipação de vertedouro

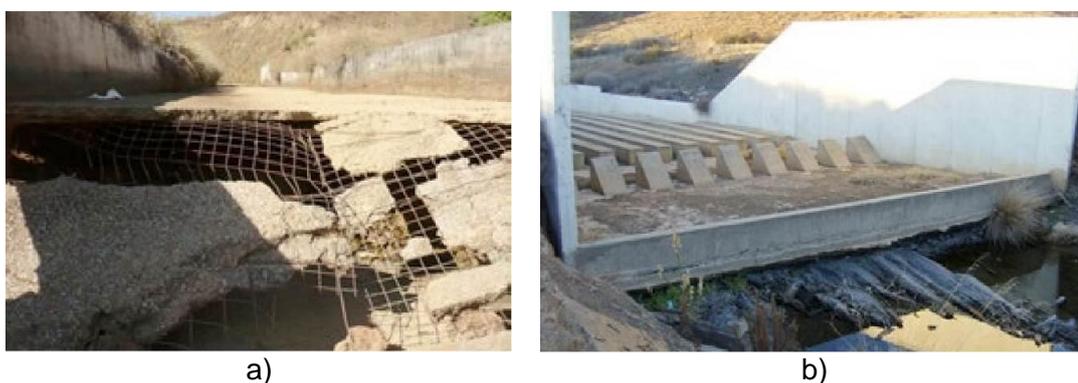
A Figura 25 mostra em a) danos causados na laje de fundo de vertedouro, após chuvas extremas, iniciando na junta de concretagem. Observa-se que o solo abaixo da laje foi erodido. Na fotografia b), apresenta-se erosão do solo a jusante da bacia de dissipação.

Figura 25 – Em a), danos causados na soleira de vertedouro, a partir da junta de concretagem, após chuvas extremas e em b), erosão a jusante da bacia de dissipação

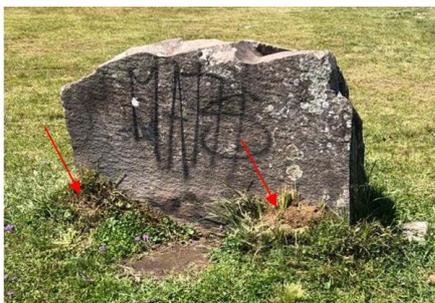
Para a identificação dessas anomalias, acredita-se que seja necessário obter imagens a uma distância inferior a 5 m, pois formigueiros e tocas de animais podem ser sutis de serem observados, mesmo com a vegetação do talude em boas condições de manutenção. Além disso, o fato de o talude ser uma estrutura de grande extensão na barragem, comparado com as outras estruturas que as compõem, pode ser inviável a realização de levantamento de todo o talude com drone a distâncias tão próximas (inferiores a 5 m). A exemplo dessa situação, apresenta-se a Figura 48, na qual existem formigueiros próximos a uma pedra, que se apresentam sutis e de difícil detecção.

Figura 48 – Formigueiros constatados na inspeção in loco na Barragem do DNOS

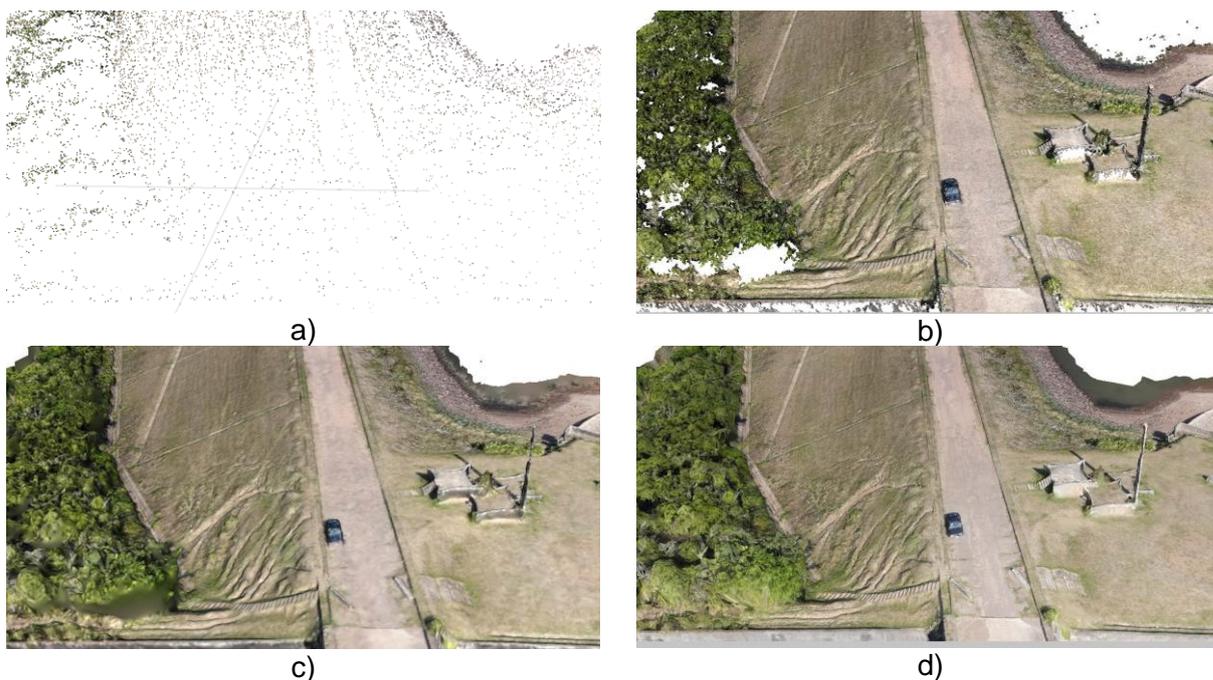
Figura 56 – Região da ombreira esquerda da Barragem do DNOS

Verifica-se que, para a Barragem Rodolfo da Costa e Silva, não é possível a identificação de anomalias, considerando os parâmetros de coleta e de processamento selecionados. Na Barragem dos Rios Vacacaí e Vacacaí-Mirim, contudo, é facilmente perceptível a erosão do talude junto à ombreira esquerda, como exemplo.

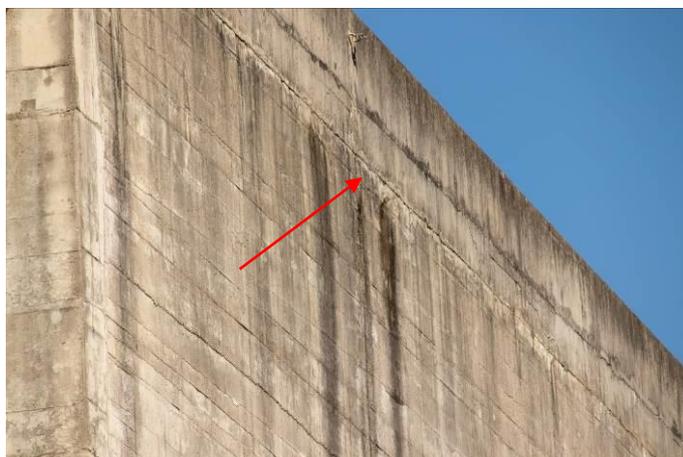
O guarda-corpo da barragem, na parte correspondente ao parâmetro de jusante, é de concreto pré-moldado, acoplado ao barramento. Por esse motivo, também é possível associar a junta existente entre as duas estruturas à possíveis fissuras. Essa situação é mostrada na Figura 58. Nessa situação, não se trata exatamente de uma fissura estrutural, ou algo que precise ser documentado, pois não compromete a segurança da barragem. Contudo, trata-se de uma percepção dos inspetores, que identificaram a situação. Nesse caso, a circunstância ideal é que os inspetores conhecessem e estivessem familiarizados com o arranjo da barragem e seus métodos construtivos.

Figura 58 – Encontro do guarda-corpo de concreto pré-moldado com o barramento no parâmetro de jusante

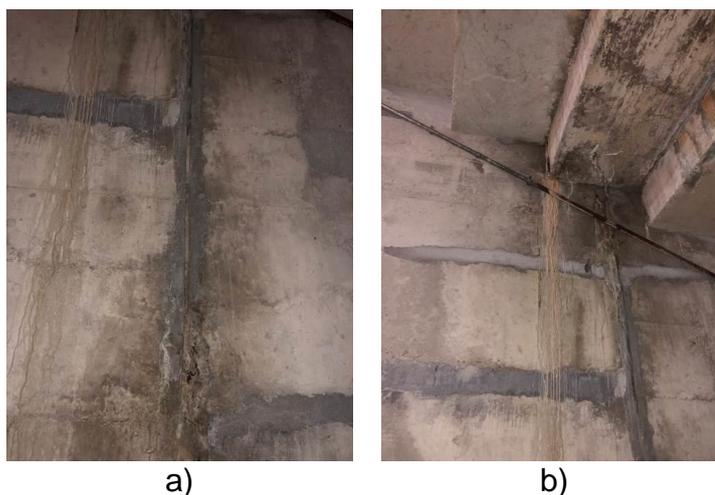
Nas inspeções realizadas *in loco* na barragem, na galeria de drenagem e inspeção foi possível identificar fraturas do concreto nas juntas, infiltrações de água por entre as juntas e lixiviações. Além disso, pelo lado interno, houve algum tipo de intervenção de manutenção nas juntas de dilatação. Essas situações podem ser verificadas nas fotografias a) e b) da Figura 64.

Figura 64 – Juntas de dilatação do parâmetro de montante da barragem, observadas a partir da galeria interna

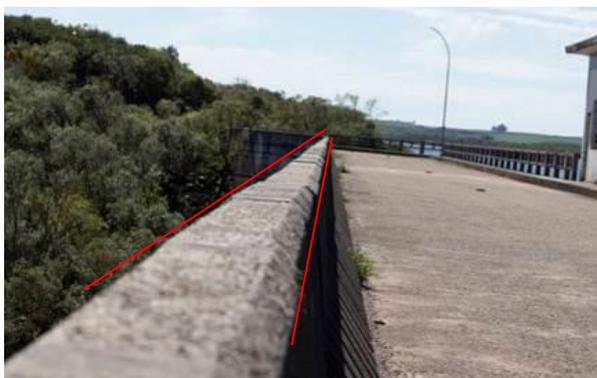
Uma delas trata-se de um trecho do guarda-corpo de concreto pré-moldado situado no parâmetro de jusante (Figura 65). É possível verificar desalinhamento no

Figura 65 – Falta de alinhamento nos blocos de guarda-corpos

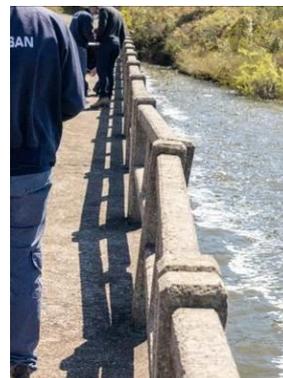
A outra situação que poderia significar desalinhamento trata-se de uma peça de guarda-corpo de concreto situado a montante (Figura 66). Nesse caso, por ser situada exatamente na curva da barragem, e por se tratar de um ponto no qual é possível que veículos manobrem, acredita-se que a falha ocorreu devido à colisão de um veículo no guarda-corpo, danificando-o.

Figura 66 – Guarda-corpo desalinhado de concreto situado a montante da crista

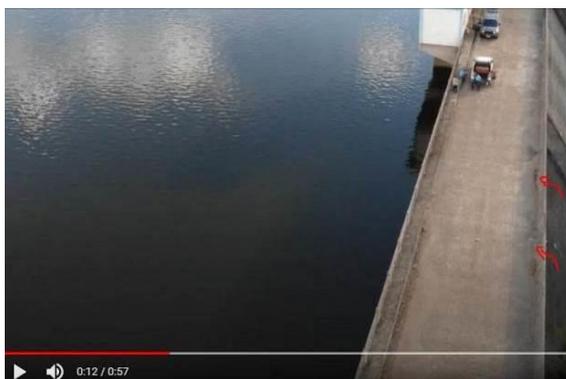
A Figura 67 mostra a indicação de local em que os dois inspetores perceberam desalinhamento a partir da crista. No entanto, essa indicação refere-se a sedimentos ou umidade que havia na pista, não sendo nenhum indicativo de desalinhamento.

Figura 67 – Imagem em que inspetores apontam para “possível desalinhamento na crista”, contudo trata-se de sedimento e/ou umidade acumulado no pavimento

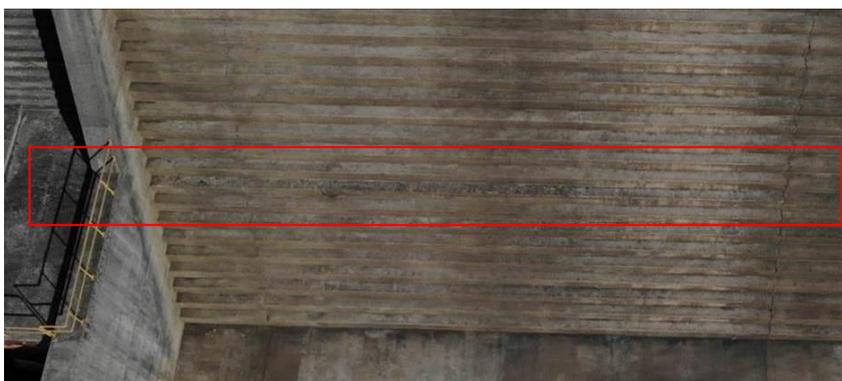
A resposta esperada para essa questão é SIM. Embora os degraus do vertedouro estejam em bom estado de conservação, é possível verificar em alguns pontos a superfície do concreto erodida. Essa situação é evidenciada na Figura 72. É natural de esperar que existe algum tipo de erosão na estrutura do vertedouro, uma vez que ela está, na grande maioria do tempo, vertendo.

Figura 72 – Vertedouro da Barragem Rodolfo da Costa e Silva, com ênfase para a constatação de erosão na superfície do concreto em algumas áreas

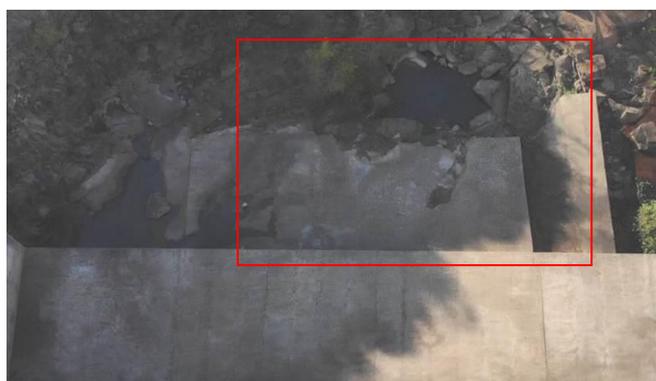
A resposta esperada é SIM. De fato, na saída do vertedouro (dissipação), o concreto apresenta fraturas ou danos, possivelmente relacionado com a queda de galhos ou pedaços de rocha, que pode ter ocasionado o dano. Essa situação é evidenciada na Figura 74.

Figura 74 – Fratura no concreto na saída do vertedouro (dissipação)

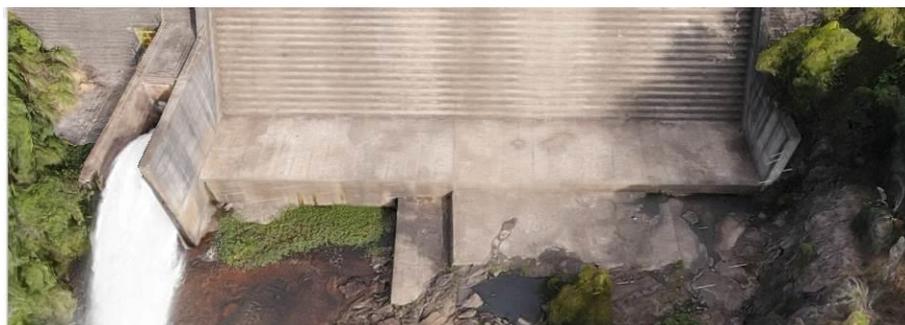
Figura 76 – Imagem da bacia de dissipação do vertedouro, na qual é possível verificar que não há erosão do solo abaixo da laje da dissipação

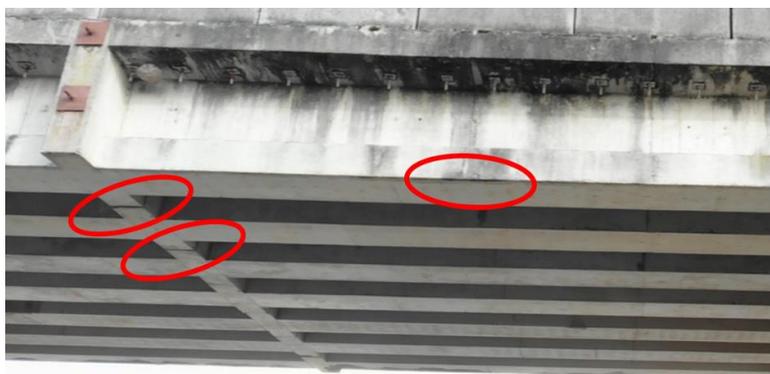
Figura 77 – Percepção de armaduras expostas apontadas por inspetor que analisou as imagens virtuais da barragem

A partir dessa imagem (Figura 77), verifica-se que as manchas de umidade presentes na viga longitudinal, assim como o encontro no sentido transversal das

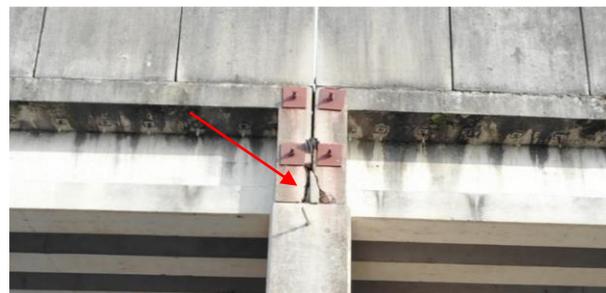
Além dessas, existe, em uma transversina da ponte, deslocamento de concreto, na ancoragem do tirante. As transversinas da ponte não são vigas inteiras e sim, a união das várias longarinas pré-moldadas, atirantadas. Essa situação é mostrada na Figura 81.

Figura 81 – Fratura no concreto próxima à ancoragem de tirante em viga transversina da ponte

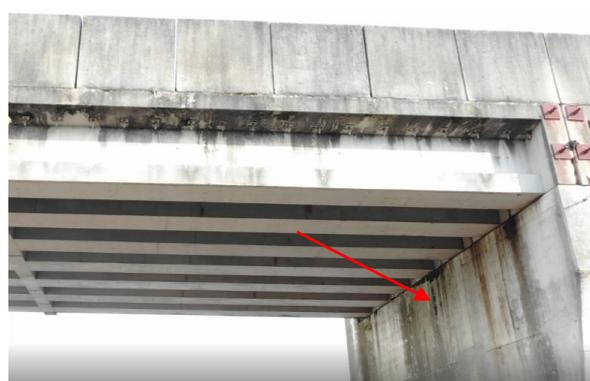
Na Figura 83 é possível verificar algumas manchas de óxidos ou produtos de corrosão. No entanto, essas manchas são decorrentes dos perfis metálicos inseridos no pavimento, nas juntas da ponte, como é apresentado na Figura 84.

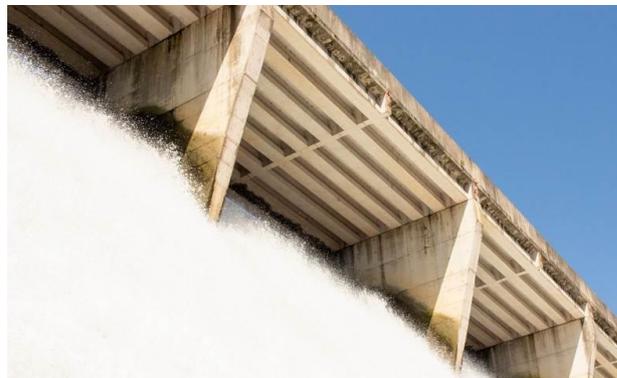
A situação apresentada na Figura 85 é sutil, e por isso pode ser confundida com fissura. No entanto, trata-se de uma marca da forma de concretagem do pilar, que apresenta o mesmo padrão para os demais pilares, como pode ser observado na Figura 86.

Figura 86 – Pilares da ponte sobre o vertedouro, que apresentam marcas das formas de concretagem

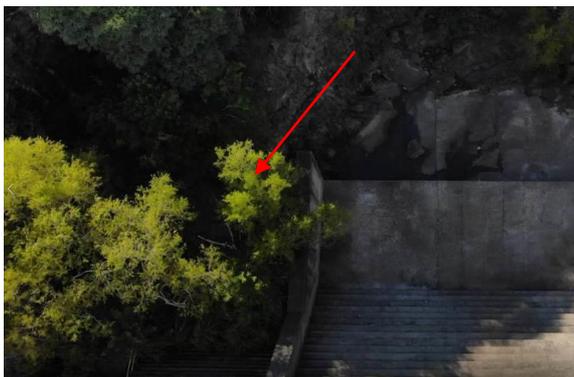
Os inspetores que identificaram árvores “caídas”, apontaram para as árvores existentes próximas aos taludes, que no entanto, não encontram-se caídas, conforme mostra a Figura 87.

Figura 87 – Região da ombreira esquerda, na qual alguns dos inspetores identificaram a árvore existente como caída

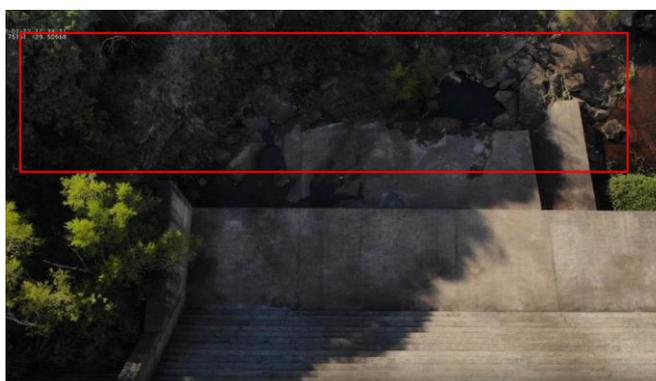
33 % dos inspetores entrevistados responderam corretamente e 67 % apontaram para as rochas sãs afloradas a jusante da barragem, conforme indicado na Figura 88, que não se tratam de rochas desmoronadas.

Figura 88 – Região a jusante da barragem na qual existem rochas sãs afloradas

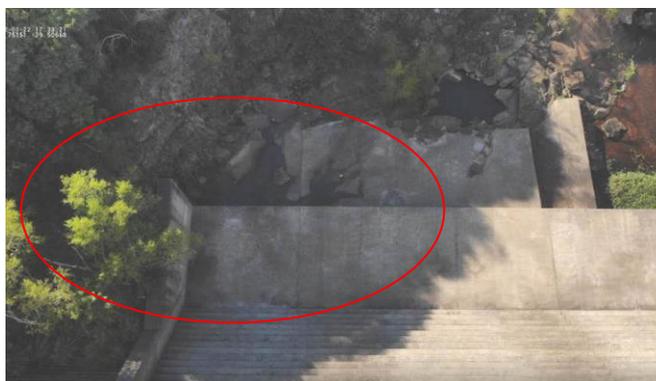
Assim, apenas 33 % dos entrevistados perceberam essa surgência, que é mostrada na Figura 89. 67 %, contudo, não perceberam, o que não era o padrão esperado para a questão.

Figura 89 – Região a jusante da barragem na qual existe surgência a partir da ombreira esquerda

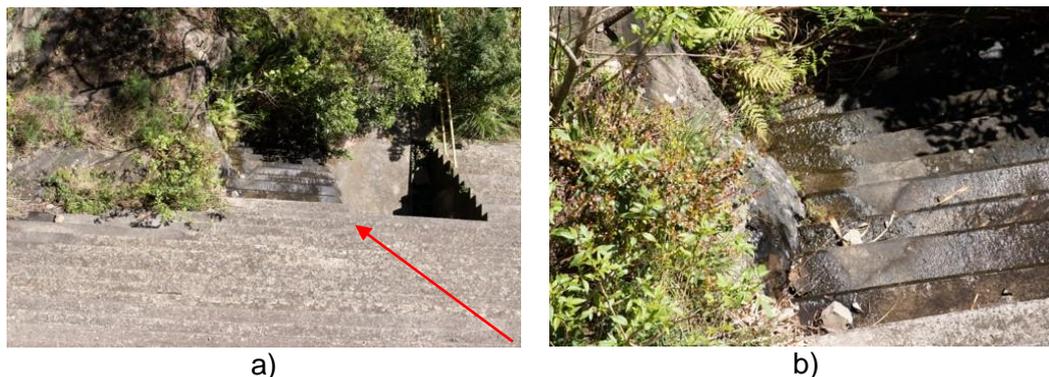
Na inspeção realizada *in loco* no dia 15/09/2021, foi percebido surgências em ambos os lados da barragem (esquerda e direita). No entanto, em setembro, o período é, no Rio Grande do Sul, tipicamente chuvoso, e o reservatório se encontrava cheio e vertendo. No dia da coleta das imagens para essa pesquisa (22/01/2022), o tempo estava quente, seco e não havia sido precedido por chuvas significativas. Assim, somente a ombreira esquerda apresentava surgência na data da coleta dos dados com *drone*. A Figura 90 e a Figura 91 mostram as surgências nas ombreiras esquerda e direita, respectivamente, observadas em setembro de 2021.

Figura 90 – Surgências percebidas *in loco* na ombreira esquerda

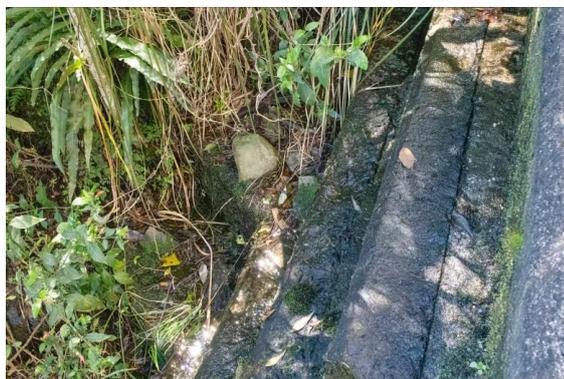
Figura 91 – Surgência na ombreira direita, observada na inspeção *in loco* realizada

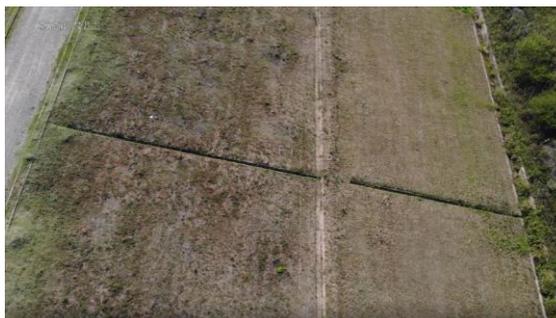
Além disso, talude de jusante apresenta várias falhas na proteção vegetal, indicando estágios iniciais de erosão. Essas situações, mesmo as mais sutis, foram percebidas por oito inspetores (67 %) e um exemplo é mostrado na Figura 93.

Figura 93 – Falhas na proteção vegetal do talude de jusante

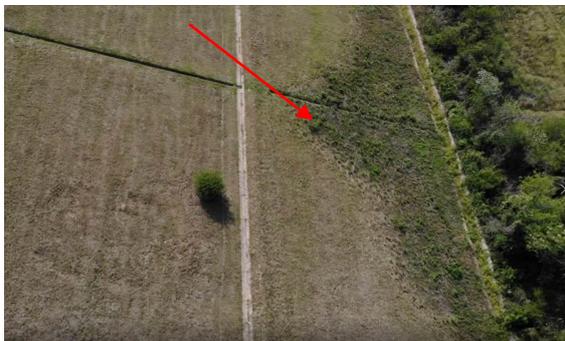
Um inspetor apontou para a erosão mostrada na Figura 92 e quatro apontaram para a situação mostrada na Figura 94 abaixo. Esta imagem mostra parte do talude de jusante que apresenta surgências. Pela formação arredondada da anomalia, alguns inspetores a atribuíram o padrão da mudança de vegetação a deslizamento, com formação de escarpa. A surgência pode ser também verificada na Figura 95, que apresenta o talude de outro ângulo, na qual a fotografia foi obtida com *drone* no dia 02/09/2021.

Figura 94 – Anomalia presente no talude de jusante da Barragem do DNOS, confundida por alguns inspetores com deslizamento

Alguns inspetores atribuíram a detecção de surgências existentes no pé do talude, evidenciadas pela mudança no padrão da vegetação, à deslizamentos, também pela forma arredondada que a mesma apresentava, como fora mostrado na Figura 94.

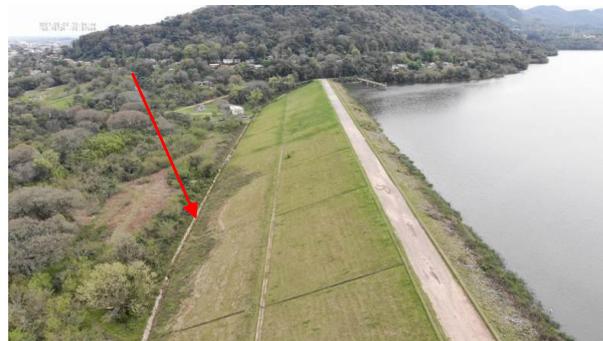
Figura 95 – Surgência no talude de jusante da Barragem do DNOS

A resposta esperada para essa questão é SIM. O talude apresenta surgências no pé de jusante, em grande parte da extensão da barragem, como pode ser verificado na Figura 95.

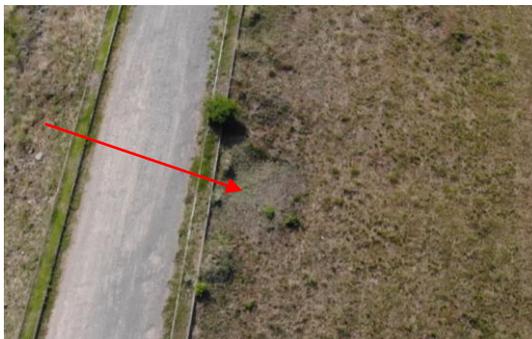
Dos doze entrevistados, 83 % responderam que não havia sinal de afundamento ou recalque, conforme o esperado para a pergunta. Dentre os demais 17 %, que não responderam conforme o esperado, um inspetor afirmou que sim, apontando para a anomalia mostrada na Figura 94, e outro inspetor afirmou que sim, apontando para a anomalia apresentada na Figura 96. Nessa imagem, existe um

trecho com falha na proteção vegetal, de forma circular, que fora erroneamente entendido pelo inspetor com um afundamento do tipo *sinkhole*.

Figura 96 – Falha na proteção vegetal confundida com *sinkhole*

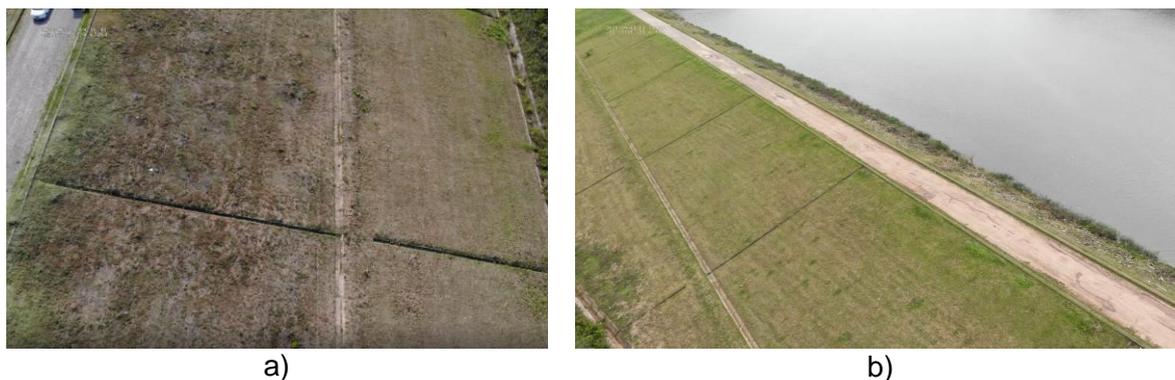
Existe proteção vegetal do talude, de fato, que recebe poda e manutenção periódica. Contudo, devido às secas que antecederam a coleta de dados, em várias partes, o talude estava com falhas na proteção vegetal. A Figura 97 mostra a proteção vegetal do talude em a) janeiro de 2022, período de secas e em b), em setembro de 2021, período de chuvas constantes.

Figura 97 – Proteção vegetal do talude de jusante

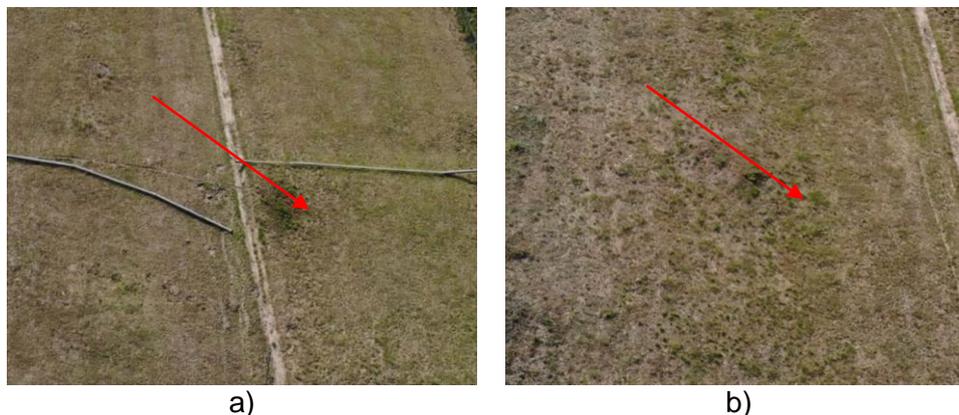
A Figura 99 mostra, em a) e b), exemplos de formigueiros que podem ser identificados no talude de jusante, pelas imagens obtidas com *drone*.

Figura 99 – Formigueiros identificados no talude de jusante

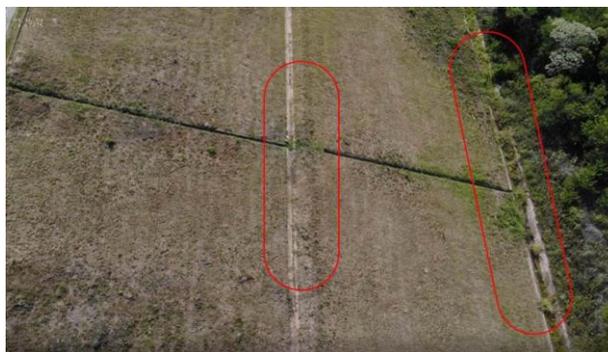
A resposta esperada para essa questão é SIM. As canaletas não estão quebradas, contudo, há vegetação dentro das mesmas, o que fica nítido até mesmo em imagens distantes, como as coletadas para o talude de jusante (Figura 100).

100 % dos inspetores entrevistados identificaram a obstrução vegetal das canaletas de drenagem do talude de jusante.

Figura 100 – Canaletas de drenagem do talude de jusante obstruídas por vegetação

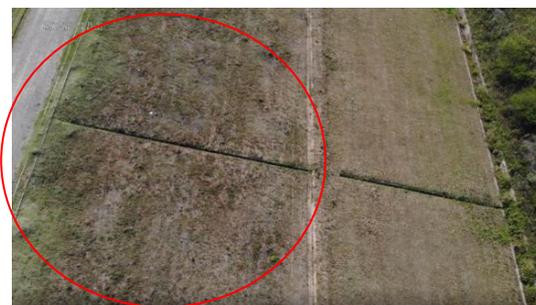
Verifica-se que esses quatro inspetores atribuíram a mudança de coloração do solo, onde é marrom mais escuro, à existência de surgências, enquanto é, de fato, apenas falha da proteção vegetal, conforme mostra a Figura 101.

Figura 101 – Anomalia confundida com surgências no talude

Alguns inspetores atribuíram falha na proteção vegetal à existência de surgências, como mostrado na Figura 101. É esperado, contudo, que surgências ocorram no pé da barragem, e não próximas à crista, como foi o caso apontado nessa figura. Acredita-se que quem identificou a cor marrom do solo, devido à falha na proteção vegetal, não tinha familiaridade com inspeções de barragens ou ainda, não teve noção espacial adequada a partir dos vídeos disponibilizados.

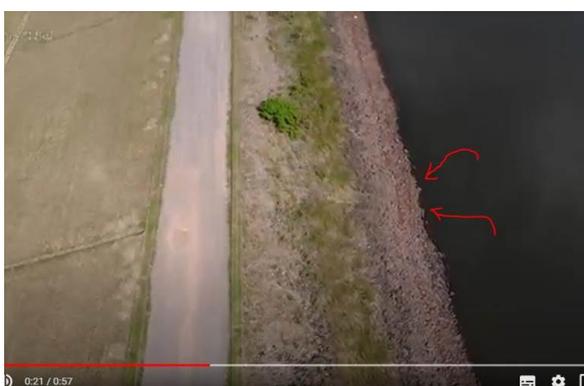
Dos doze inspetores entrevistados, quatro (33 %) responderam que não existem deslocamentos no *rip-rap*, cinco inspetores (42 %) apontaram para desalinhamentos sutis (conforme apresentado na Figura 104), dois inspetores (16 %) identificaram falha no *rip-rap* da ombreira direita, o que é verdadeiro, pois de fato o *rip-rap* é ausente nessa região (Figura 105). Um inspetor afirma ter identificado falha no *rip-rap*, no entanto, apontou para falha na proteção vegetal do talude de montante. A resposta desse inspetor, portanto, foi invalidada, haja vista que o mesmo não inspecionou o elemento da questão, que era o *rip-rap*.

Figura 104 – Resposta de inspetor para desalinhamento sutil no *rip-rap*

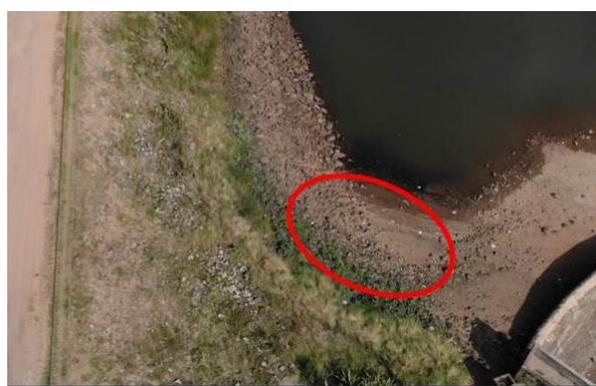
Figura 105 – Resposta de inspetor para ausência do *rip-rap* do talude de montante junto à ombreira direita

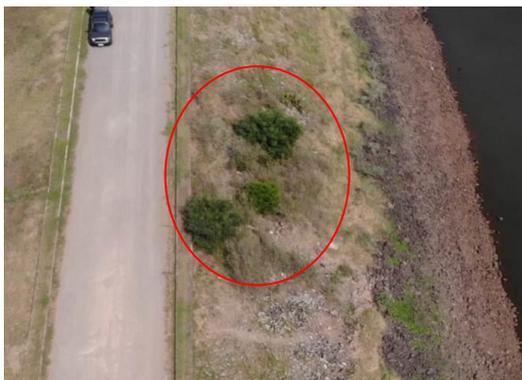
A resposta esperada é SIM, pois existem várias árvores e arbustos no talude de montante que devem ser removidos, considerando as boas práticas de manutenção de barragens. Exemplos dessa situação são mostrados na Figura 106.

Figura 106 – Árvores identificadas no talude de montante

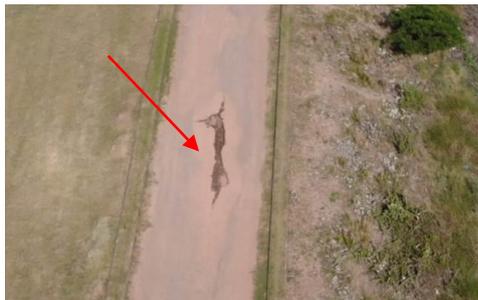
A resposta esperada é SIM. Existe uma rachadura mais significativa na crista, com empoçamento de água (Figura 107). No entanto, a causa mais provável é que essa anomalia seja apenas no pavimento da pista, que não possui revestimento, sem significar, contudo, instabilidade do talude.

Figura 107 – Anomalia identificada na crista da barragem

Dentre os doze inspetores que analisaram as barragens, quatro (33 %) responderam que não haviam sinais de afundamentos ou recalques e oito (67 %) responderam que encontraram algum tipo desses sinais. No entanto, os sinais apontados pelos oito inspetores referiam-se a pequenas falhas no pavimento da crista, como mostrado na Figura 107, e por isso foram consideradas respostas não satisfatórias.

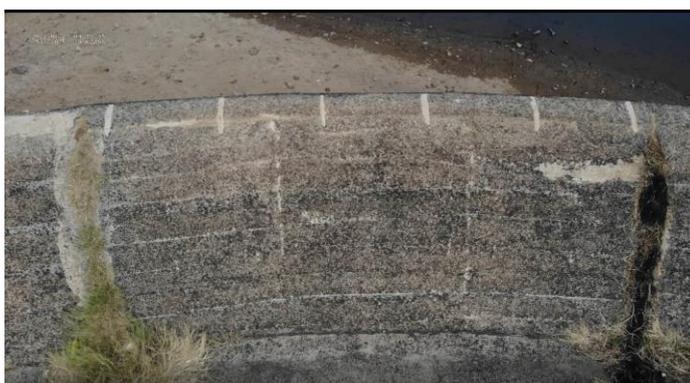
A resposta esperada é SIM. A soleira do vertedouro apresenta várias fissuras, rachaduras ou trincas.

100 % dos inspetores que analisaram as imagens identificaram exemplos de fissuras na soleira do vertedouro, como é mostrado na Figura 108.

Figura 108 – Fissuras observadas na soleira do vertedouro

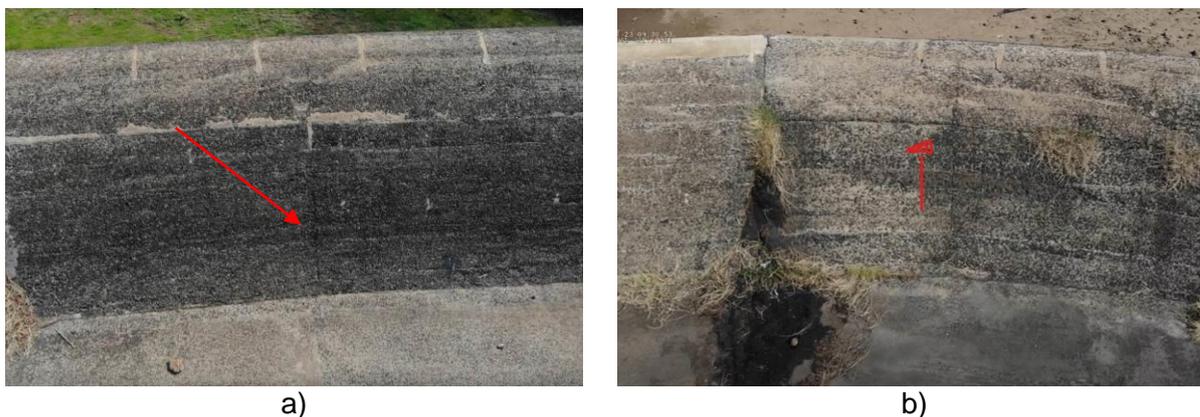
67 % dos inspetores responderam não terem identificado armaduras expostas ou sinais de corrosão, conforme o esperado para a questão, e 33 % apontaram para outras anomalias, como fissuras ou junta de dilatação, conforme mostra a Figura 109.

Figura 109 – Anomalias identificadas na soleira do vertedouro, confundidas com exposição de armaduras

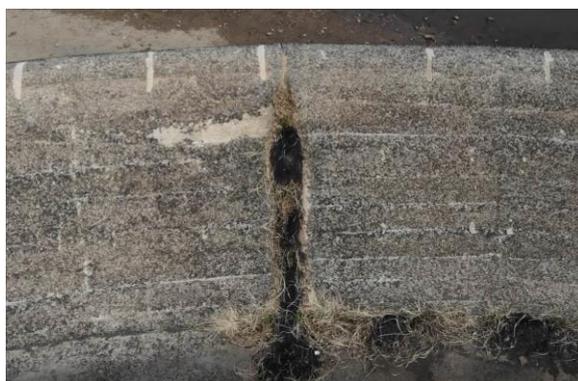
É importante ressaltar que, como o vertedouro não estava vertendo, havia sido realizado, poucos dias antes da inspeção, manutenção para a retirada da vegetação da soleira e da laje de fundo e, por esse motivo, em algumas regiões a vegetação aparece escurecida (Figura 110).

Figura 110 – Vegetação escurecida na soleira do vertedouro, que passou por ação de manutenção visando a remoção

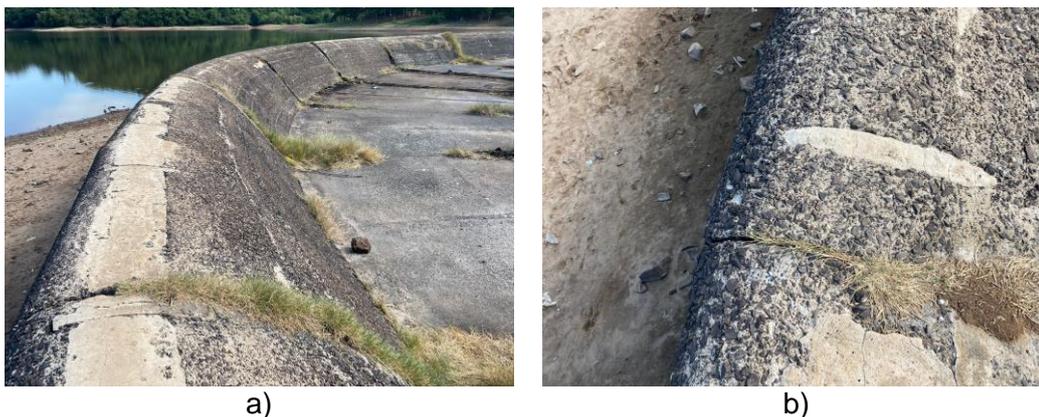
A resposta esperada é SIM. A soleira do vertedouro apresenta a superfície erodida pela ação da água, com desgaste do concreto, deixando os agregados expostos, como pode ser visto nos exemplos a) e b) da Figura 111.

Figura 111 – Fotografias de exemplo da erosão superficial da soleira do vertedouro

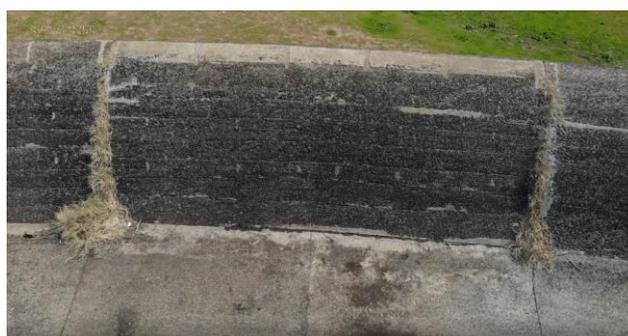
A resposta esperada é SIM. Além de as juntas estarem danificadas, há vegetação entre elas, o que foi percebido pelos doze inspetores entrevistados (100 %) (Figura 112).

Figura 112 – Juntas de dilatação da soleira do vertedouro danificadas e com vegetação

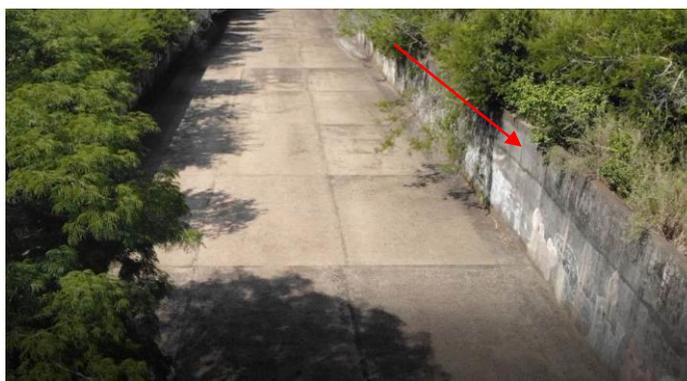
Um dos inspetores, que reportou desalinhamento, apontou para a situação mostrada na Figura 113. Existe uma parte do vertedouro em que o caimento sofre mudança no caimento, ou seja, aumenta o caimento. Os muros laterais, por sua vez, acompanham o caimento do vertedouro, dando a impressão de que estão desalinhados nesse ponto.

Figura 113 – Ponto mudança de caimento do vertedouro

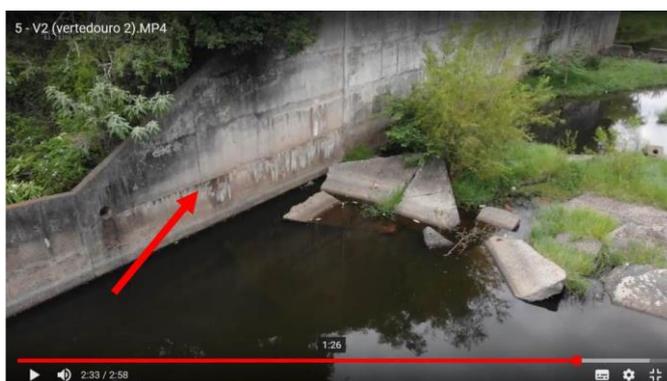
A resposta considerada correta é SIM, pois os muros laterais possuem fissuras, e muitas delas apresentam algum sinal de “escorrimento” ou lixiviação. Além disso, o muro lateral direito é um muro também de contenção, no qual o solo está em contato direto com a estrutura. Por esse motivo, existem algumas manchas de material do solo nos muros. Não há indícios de corrosão de armaduras, contudo.

Dentre os doze inspetores, dois apontaram para manchas avermelhadas, como mostra a Figura 114.

Figura 114 – Exemplo de mancha no muro lateral do vertedouro, indicando para possível corrosão de armaduras, em fissura

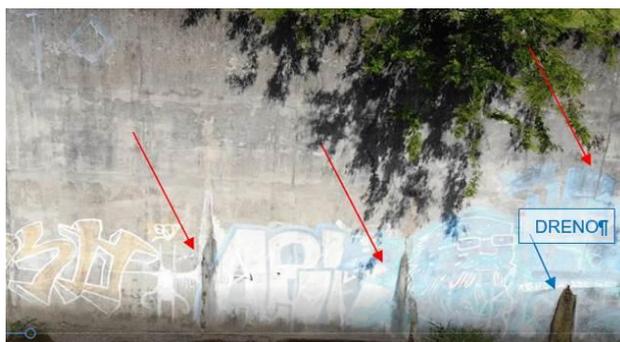
As fissuras que existem nos muros laterais são de pequena abertura e de difícil identificação. Cabe ressaltar que os dias que antecederam a coleta de imagens eram datas de estiagem, e por esse motivo, o solo e o concreto estavam secos. Na inspeção realizada no dia 21/10/2021, no entanto, havia chovido nos dias anteriores, e assim, foi possível identificar com mais clareza essas pequenas fissuras, devido à infiltração de água por entre elas, como mostra a Figura 115.

Figura 115 – Imagem do muro lateral direito do vertedouro, no qual é possível identificar pequenas fissuras devido à percolação de água por dentre elas

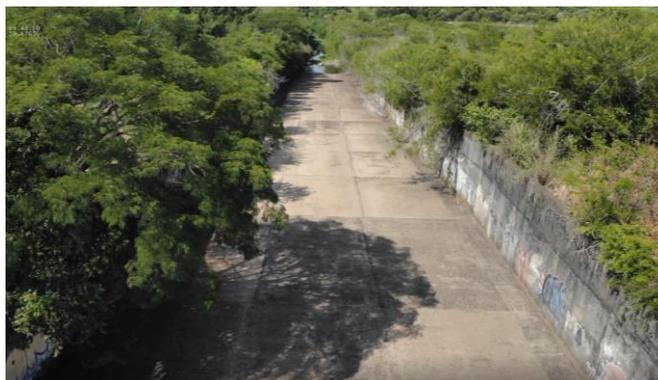
A resposta esperada é SIM. Existe vegetação densa de grande porte, adjacente aos muros laterais do vertedouro, como pode ser observado na Figura 116.

Figura 116 – Vegetação de grande porte junto aos muros laterais do vertedouro

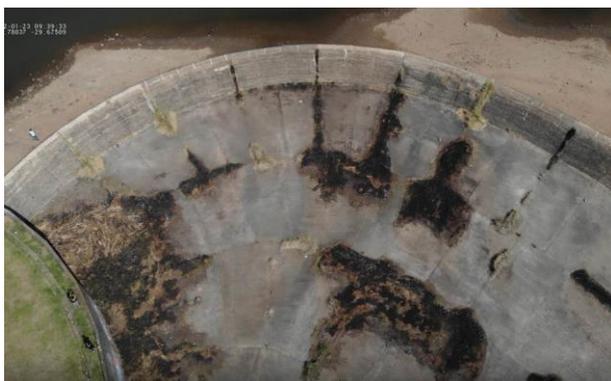
- Vegetação: SIM (Figura 117). 100 % dos inspetores responderam corretamente.
- Lixo ou entulhos: SIM. 75 % responderam afirmativamente. No entanto, a constatação de “lixo ou entulhos” também pode ser subjetiva, uma vez que pedaços de árvores carreados também podem ser considerados como entulhos
- Pedacos de rocha: SIM. Não haviam pedacos de rochas desmoronados de taludes adjacentes. Contudo, na saída do vertedouro, onde existem danos na laje de fundo, é possível verificar

Figura 117 – Laje de fundo do vertedouro, próxima à soleira, com vegetação que fora tratada para remoção

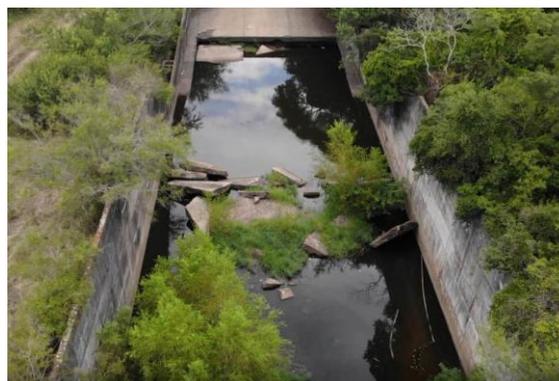
rochas da própria fundação da laje deteriorada (Figura 118). 83 % dos inspetores responderam afirmativamente.

Figura 118 – Laje de fundo do vertedouro, próxima à bacia de dissipação

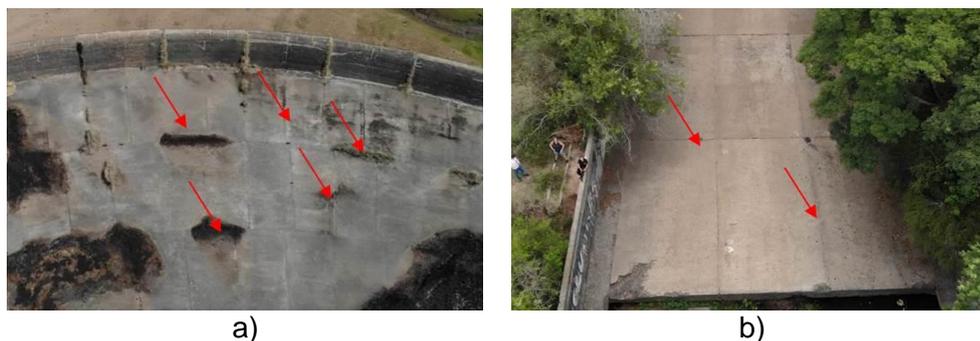
Embora as juntas de concretagens sejam marcas inerentes da construção, observa-se que a vegetação cresce por entre elas, indicando que as juntas de concretagem apresentam falhas, ou seja, não são totalmente vedadas e intactas. Essa situação é claramente observada próxima à soleira do vertedouro (Figura 119 a). Além disso, existem falhas nas juntas da laje de fundo do canal do vertedouro, próximas à saída do vertedouro, como apresentado em b).

Figura 119 – Falhas nas juntas de concretagem da laje de fundo do vertedouro, em a) próximo à soleira e em b), próximo à saída do vertedouro.

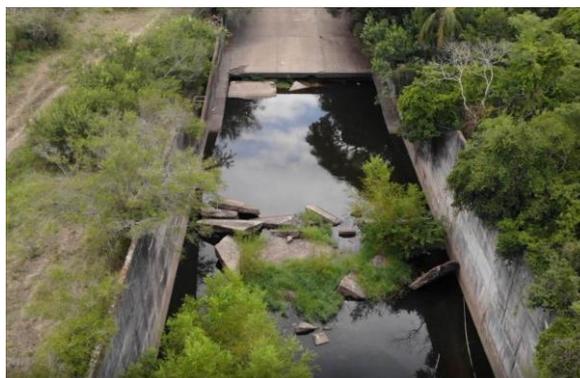
A resposta esperada é SIM. Acredita-se que essa seja a anomalia mais significativa da barragem, e foi corretamente identificada por todos os inspetores que analisaram as imagens, 100 %. A situação é mostrada na Figura 120, na qual verifica-se que as duas últimas lajes do vertedouro foram totalmente danificadas, a montante da bacia de dissipação.

Figura 120 – Fraturas nas lajes da saída do vertedouro

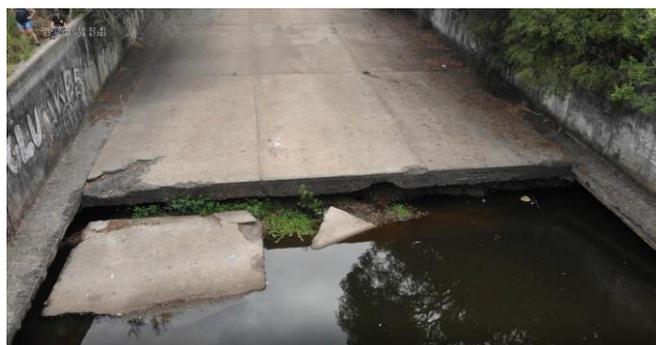
tornando a próxima laje (a montante) suscetível à falha. Essa situação é apresentada na Figura 121.

Figura 121 – Erosão de solo abaixo de laje do vertedouro
