**UNIVERSIDADE FEDERAL DO RIO GRANDE DO SUL
ESCOLA DE ENGENHARIA
PROGRAMA DE PÓS-GRADUAÇÃO EM ENGENHARIA CIVIL – CONSTRUÇÃO E
INFRAESTRUTURA - PPGCI**

**POTENCIAL DE USO DE *DRONES* EM INSPEÇÕES DE BARRAGENS:
Estudo de caso da Barragem dos Rios Vacacaí e Vacacaí-Mirim e Barragem
Rodolfo da Costa e Silva**

Dissertação apresentada como requisito parcial para obtenção do título de Mestre em Engenharia Civil, pelo Programa de Pós-Graduação em Engenharia Civil – Construção e Infraestrutura da Universidade Federal do Rio Grande do Sul.

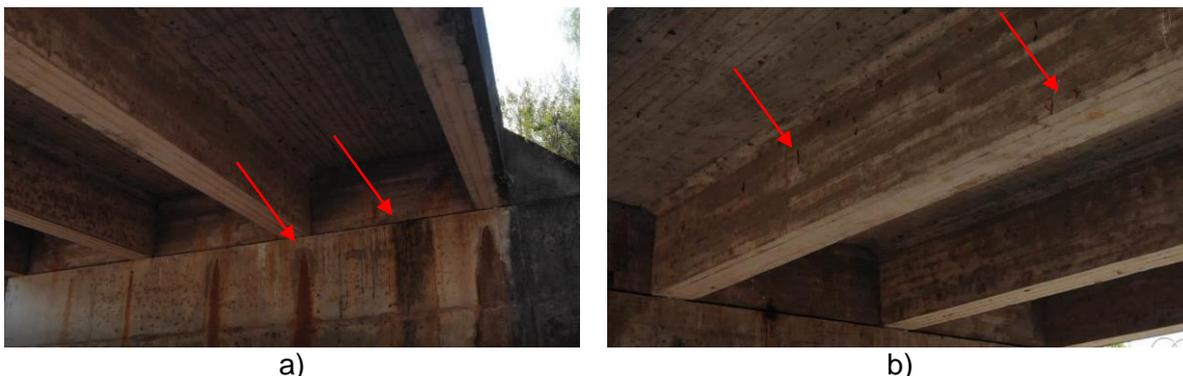
83 % dos inspetores responderam que não haviam armaduras expostas nas vigas e tabuleiro da ponte, conforme o esperado para a questão. 16 %, contudo, responderam afirmativamente, apontando para as situações mostradas na Figura 122. Em a), verifica-se drenos da crista, na qual ocorreu carreamento de partículas avermelhadas de solo e em b), colônias de insetos que, a partir das imagens se assemelham a armaduras expostas.

Figura 122 – Vigas e tabuleiros da ponte em que existem situações difíceis de distinguir de sinais de corrosão de armaduras

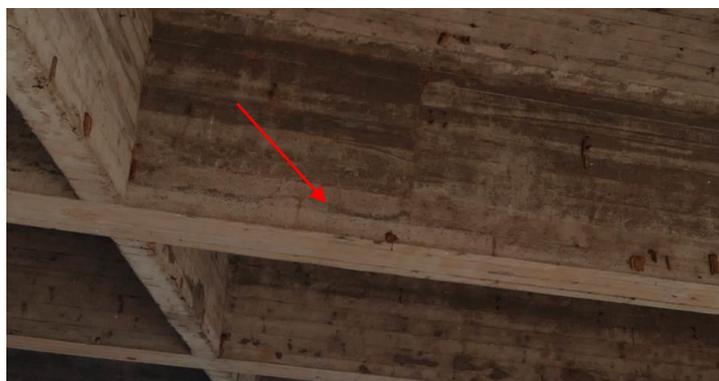
A resposta esperada é SIM. Existem fissuras sutis nas vigas da ponte. No entanto, as marcas das formas de concretagem podem dificultar a correta detecção dessas anomalias.

Todos os inspetores entrevistados (100 %) identificaram fissuras. Um exemplo de fissura em viga é mostrado na Figura 123.

Figura 123 – Exemplo de fissura em viga da ponte

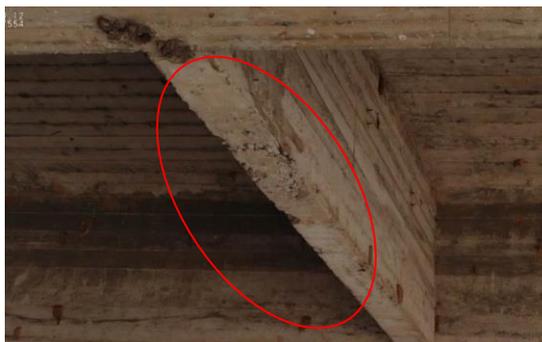
pode acometer vigas das pontes. Contudo, existe uma região de determinada viga da ponte da barragem que apresenta uma nítida falha de concretagem (conhecidas como ninhos ou bicheiras), conforme mostra a Figura 124. Assim, essa pergunta foi selecionada para testar a detecção dos inspetores que analisaram as barragens.

92 % dos especialistas responderam que identificaram a anomalia, apontando corretamente para ela. Apenas um inspetor (8 %) não reportou a identificação da anomalia.

Figura 124 – Falha de concretagem presente em viga da ponte

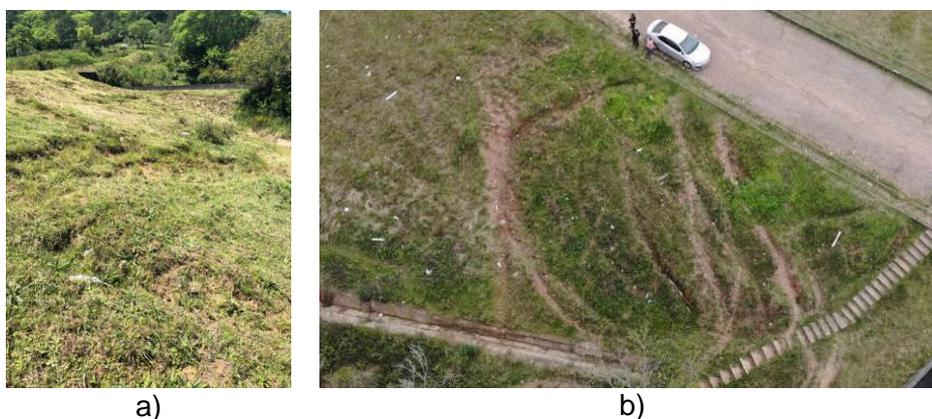
Erosões foram satisfatoriamente identificadas nos taludes de montante e de jusante, tanto as erosões significativas constantes na ombreira esquerda a jusante, quanto as erosões mais sutis existentes no parâmetro de montante. Com base nesse estudo de caso, pode-se afirmar que a inspeção com o uso de *drone* facilita a identificação de erosões nos taludes, como é mostrado na Figura 125, que compara a perspectiva de identificação da anomalia percorrendo a barragem pessoalmente em comparação com a perspectiva da identificação da anomalia com o uso de *drone*.

Figura 125 – Em a) fotografia obtida com telefone celular e em b) obtida com *drone*

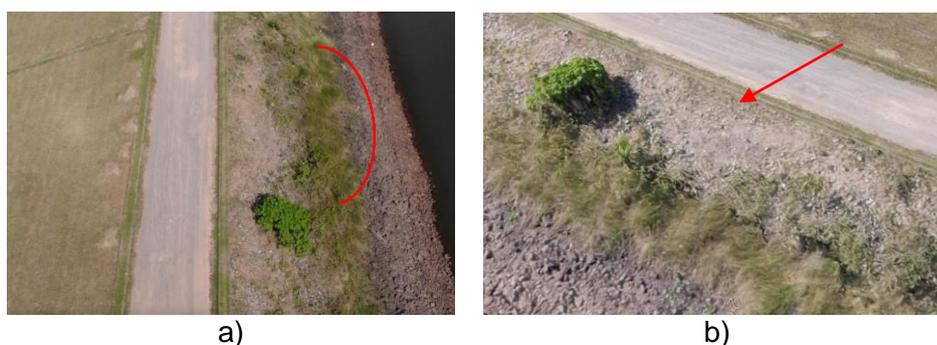
sob diferentes perspectivas. A exemplo disso, apresenta-se a Figura 126 que se refere à anomalia na proteção vegetal que foi erroneamente atribuída a deslizamentos. Na imagem em a) verifica-se um *frame* extraído dos vídeos disponibilizados, e em b), imagem do modelo 3D também disponibilizado, que pode ser manipulado sob diferentes perspectivas.

Figura 126 – Em a) imagem obtida pelos vídeos disponibilizados e em b), imagem do modelo tridimensional

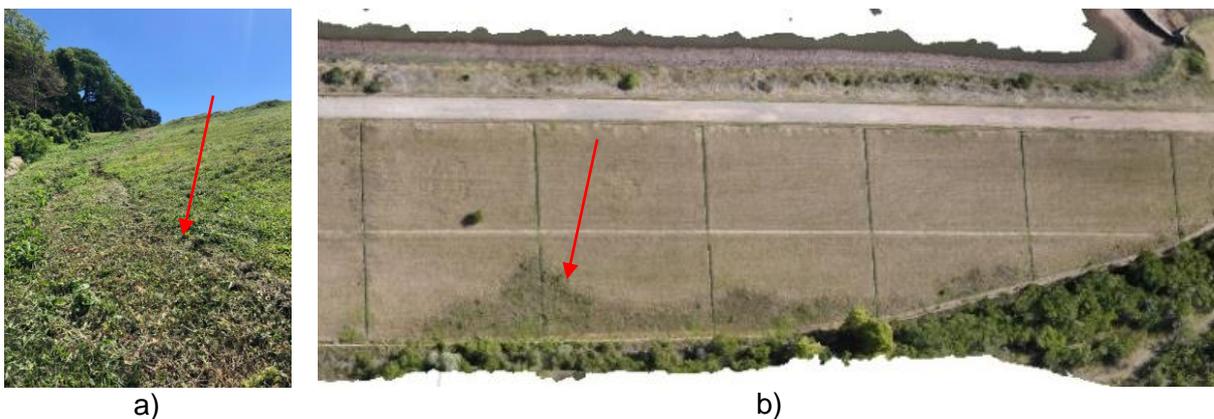
Para a detecção desse tipo de surgência, a utilização de *drones* é vantajosa, se comparada com a inspeção tradicional *in loco*, como pode ser verificado na Figura 127, que compara a constatação de surgências no pé do talude *in loco*, com a imagem do modelo tridimensional gerado.

Figura 127 - Em a) fotografia obtida com telefone celular e em b) imagem do modelo tridimensional

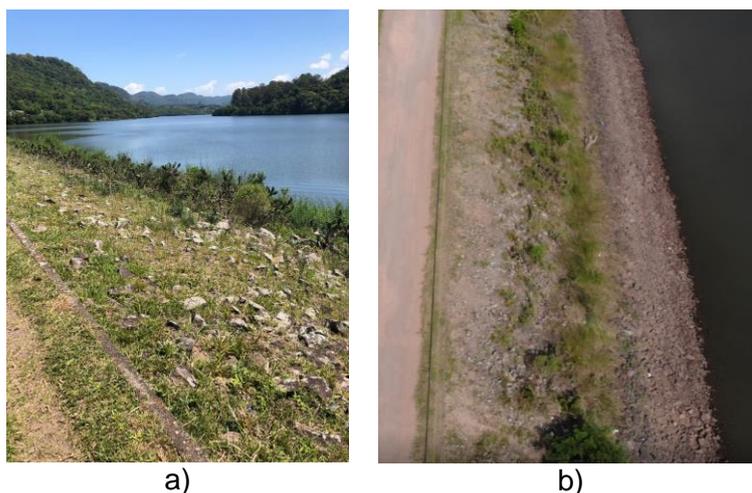
O *rip-rap* foi corretamente inspecionado por todos os inspetores, demonstrando que a perspectiva da captura de imagem obtida com *drone* é interessante para a identificação de anomalias no *rip-rap*, mesmo as de desalinhamentos sutis. Essa situação pode ser verificada na Figura 128, que compara a perspectiva de inspeção *in loco* do talude de montante, com a perspectiva aérea, obtida com *drone*.

Figura 128 – Vistas do talude de montante, em a) a partir de inspeção *in loco* e em b), com imagens capturadas com drone.
