IL CONTRIBUTO DELLA GEOLOGIA E DELLA GEOTECNICA NEL RIPRISTINO DEI TERRAZZAMENTI DELL'AREA AMALFITANA

Topic ASSETTO GEOLOGICO ED IDROGEOLOGICO, STABILITÀ DEI VERSANTI TERRAZZATI E SENTIERISTICA— RESEARCH REPORT

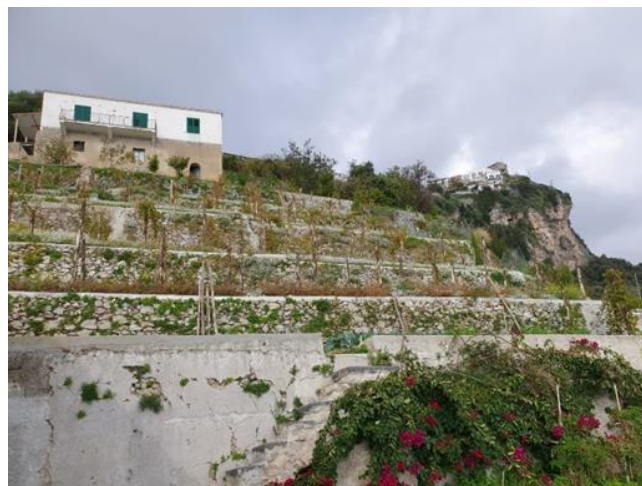
Come per le restanti aree terrazzate della Costa di Amalfi, anche nell'area di studio la tecnica costruttiva dei terrazzamenti è consistita nel sostenere, con muri in pietra calcarea a secco e senza legante, ripiani gradonati, allo scopo di ottenere una serie di superfici pianeggianti poste a quote decrescenti (Fig. 3).

Figura 3 – Sistema di terrazzamenti multipli con muri a secco.

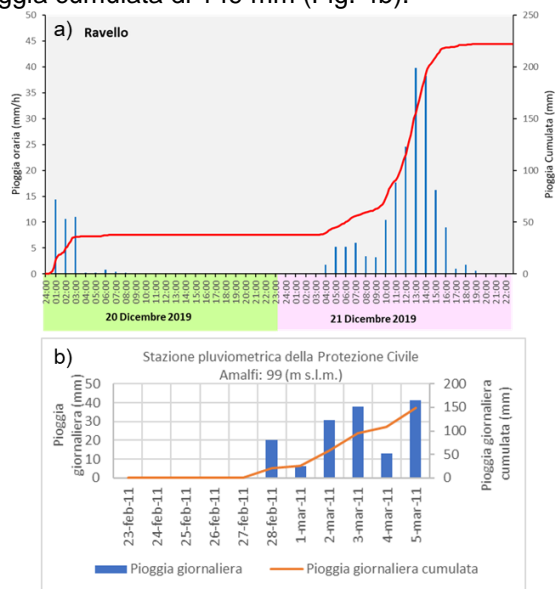
In data 21/12/2019 il pluviografo di Ravello (389 m s.l.m.) registrò un totale di pioggia pari a 252,9 mm (Fig. 4a), un evento di pioggia con caratteristiche di quasi eccezionalità. Per il caso studio di Vettica, invece, il pluviografo della vicina stazione di Amalfi (99 m s.l.m.) registrò nel giorno critico un valore di 42 mm di pioggia. Tuttavia si susseguirono piogge copiose nei cinque giorni antecedenti l'innescò pari all'incirca a una pioggia cumulata di 149 mm (Fig. 4b).

Figura 4 – a) Pioggia oraria e cumulata del 20 e 21/12/2019 registrate dal pluviografo di Ravello; b) Pioggia giornaliera e cumulata dal 23/02/2011 al 05/03/2011 registrate dal pluviografo di Amalfi.
