## **EVALUACION DE LA PERFORMANCE ENERGETICA Y EL ESTADO DE CONSERVACION DE UNA ENVOLVENTE A TRAVES DE LA TERMOGRAFIA**

**C. Filippín<sup>1</sup>, S. Flores Larsen<sup>2</sup>**

En este contexto, se plantea como objetivo del trabajo evaluar la performance energética de la envolvente de un edificio bioclimático de 22 años de antigüedad, construido en 1994 en la provincia de La Pampa. Para ello se utilizó inspección visual, termografía infrarroja, simulación numérica bidimensional y cálculo de verificación de condensación superficial e intersticial.

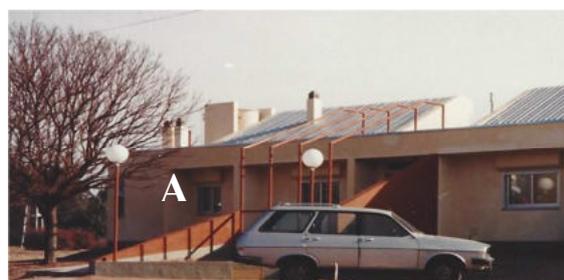
Figura 2: Sector del edificio a estudiar.

La evaluación se realizó en la primera semana de junio de 2017 en el muro sur de edificio. Se eligió el muro sur y un sector en particular, por su mayor vulnerabilidad debido a la ausencia total de asoleamiento y a su exposición a condiciones ambientales externas más agresivas (vientos predominantes del SW). La Figura 2 muestra el sector estudiado (sector A), mientras que la Figura 3 muestra el detalle constructivo y su ejecución en obra.

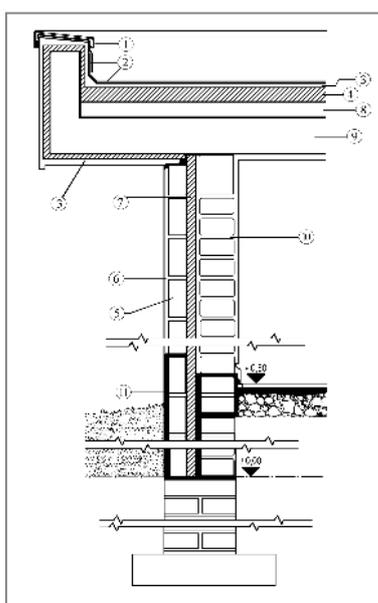
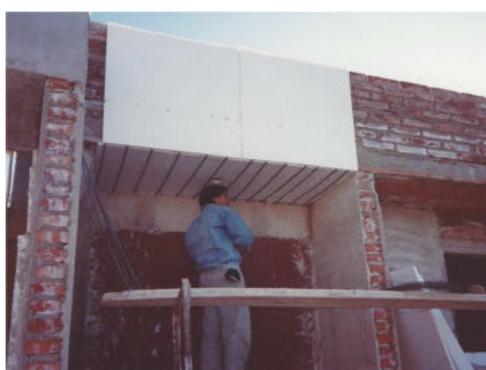
**Referencias muro:**

- 6: revoque
- 5: ladrillón mendocino en panderete
- 7: aislación poliestireno expandido, 0.07m
- 10: ladrillón mendocino 0.18m
