INFORME TÉCNICO

Caso: Centro Salud

Municipio: Soldini

Proyecto EUROCLIMA «Edificios municipales energéticamente eficientes y sustentables»

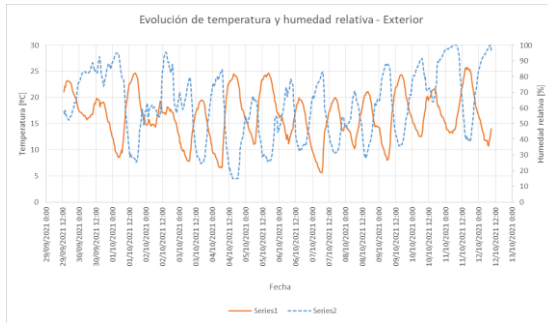
SITUACIÓN DE CONFORT EN INVIERNO
Exterior: H03
Interior: H76

Lectura: 29/9/2021 13:00
 12/10/2021 09:00
 T [°C] Prom: 16.47
 HR [%] Prom: 61.85

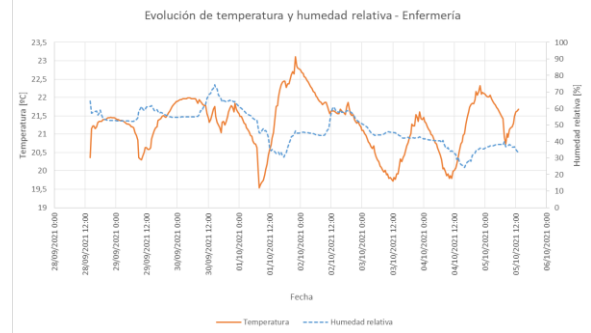
Lectura: 28/9/2021 14:00
 5/10/2021 13:00
 T [°C] Prom: 21.30
 HR [%] Prom: 48.28

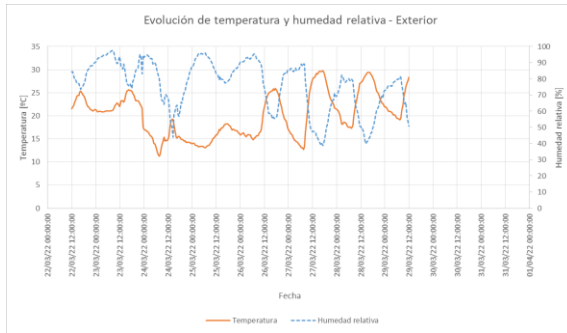
SITUACIÓN DE CONFORT EN VERANO
Exterior: H03
Interior: H77

Lectura: 22/3/2022 12:00
 29/3/2022 12:00
 T [°C] Prom: 20.08
 HR [%] Prom: 76.58

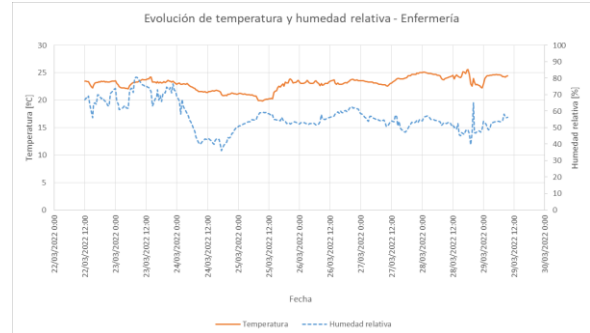
Lectura: 22/3/2022 12:00
 29/3/2022 09:30
 T [°C] Prom: 23.06
 HR [%] Prom: 56.46

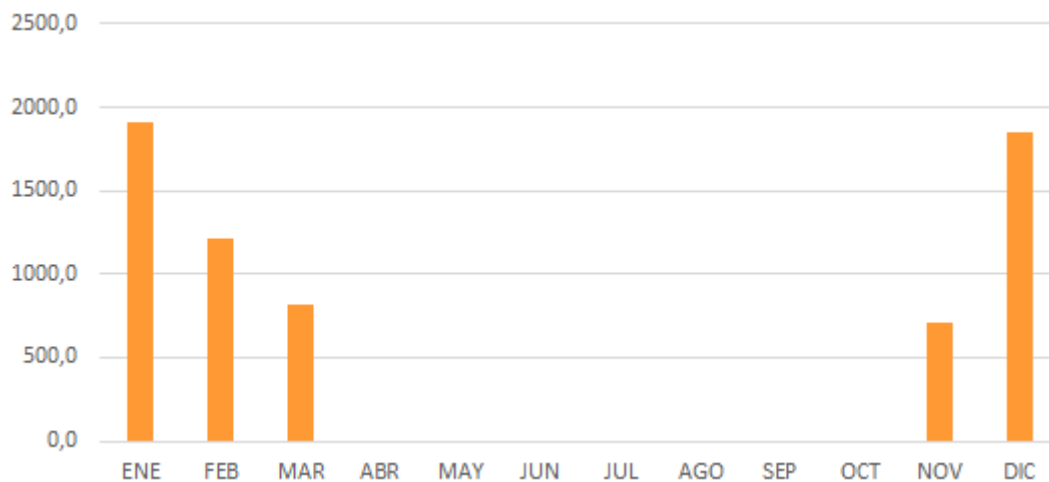
Del diagnóstico surge que el edificio tiene un Coeficiente volumétrico global de pérdidas térmicas Gref (IRAM 11659) de 174,47 W/m³ que resulta en una Demanda anual energía eléctrica en refrigeración de **50057,79 kWh/año** y 16318,78 kWh/m²año, para una temperatura base de refrigeración de 20°C.

Figura 7: Variación mensual de la demanda de energía en refrigeración.

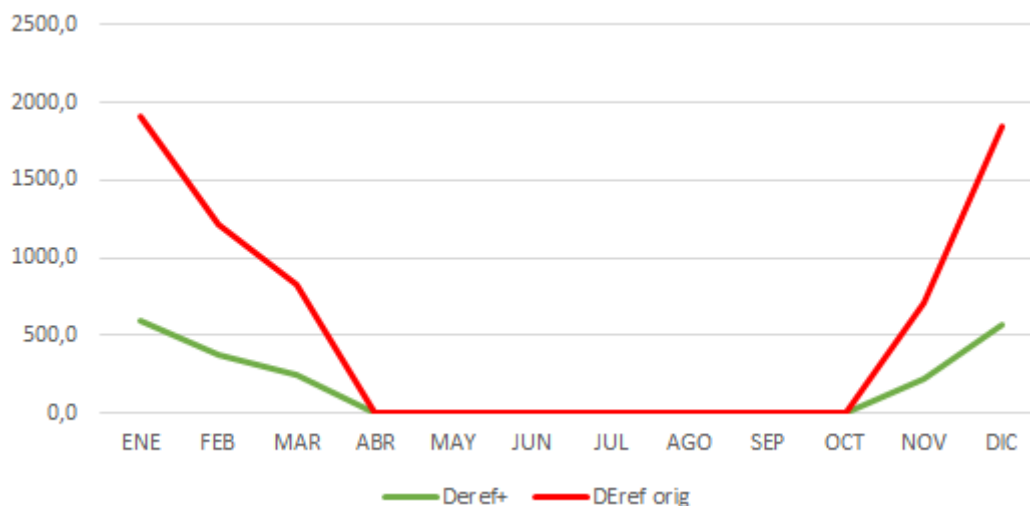
Figura 10: Comparación de la demanda de energía en refrigeración mensual del edificio original y mejorado. Situación verano.
