UNIVERSIDAD CÉSAR VALLEJO

FACULTAD DE INGENIERÍA Y ARQUITECTURA
ESCUELA PROFESIONAL DE INGENIERÍA CIVIL

Evaluación estructural del pavimento flexible, tramo puente Lampanin
– Psj Las Flores, Distrito Cáceres del Perú - Jimbe 2021

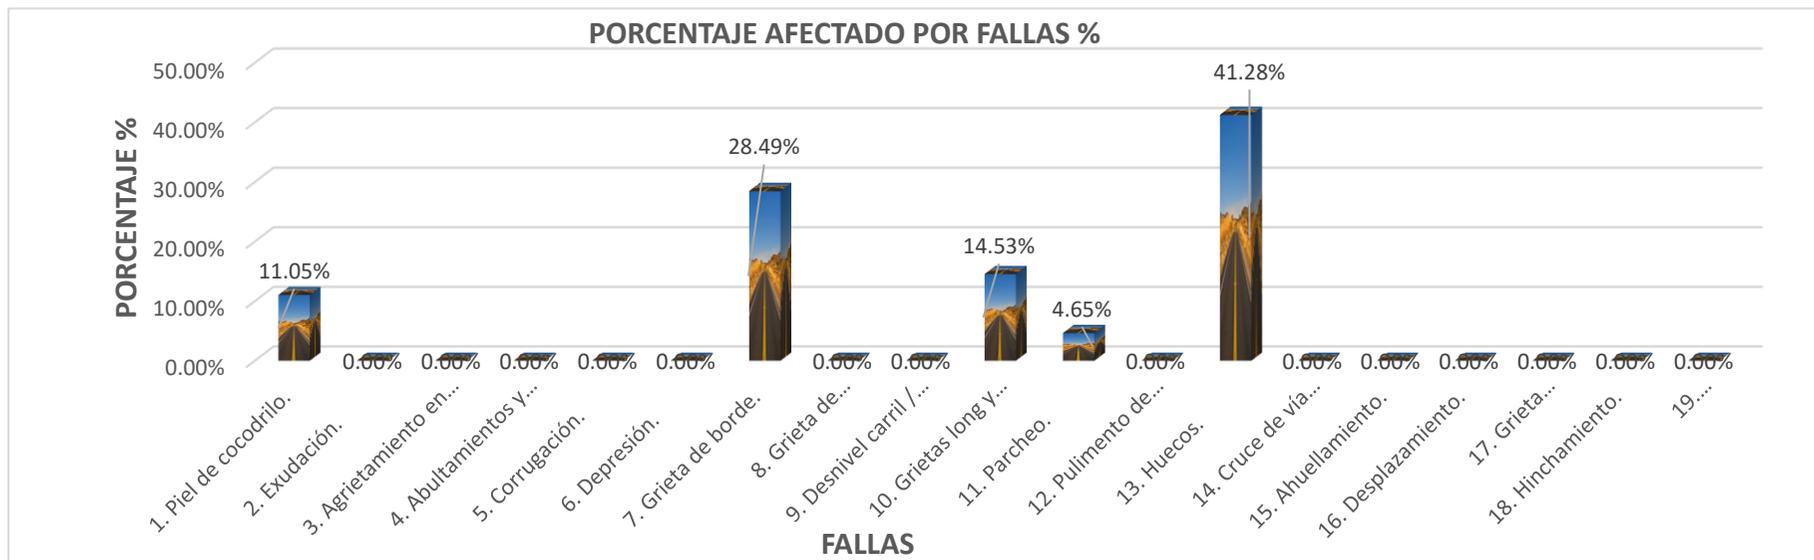
FIGURA N° 1

PORCENTAJE DE FALLAS DE LA EVALUACIÓN DEL PAVIMENTO FLEXIBLE DESDE EL TRAMO PUENTE LAMPANIN – PSJ LAS FLORES

En la figura n°1, se detalló el resumen total de fallas que hay en el pavimento del tramo puente Lampanin – Psj Las Flores, Distrito Cáceres del Perú - Jimbe donde se pudo obtener las siguientes fallas: huecos 41.28% que representa 71 fallas de un total de 172, grieta de borde 28.49% que representa 49 fallas de un total de 172, grietas longitudinales y transversales 14.53% que representa 25 fallas de un total de 172, piel de cocodrilo 11.05% que representa 19 fallas de un total de 172 y parcheo 4.65% que representa 8 fallas de un total de 172.

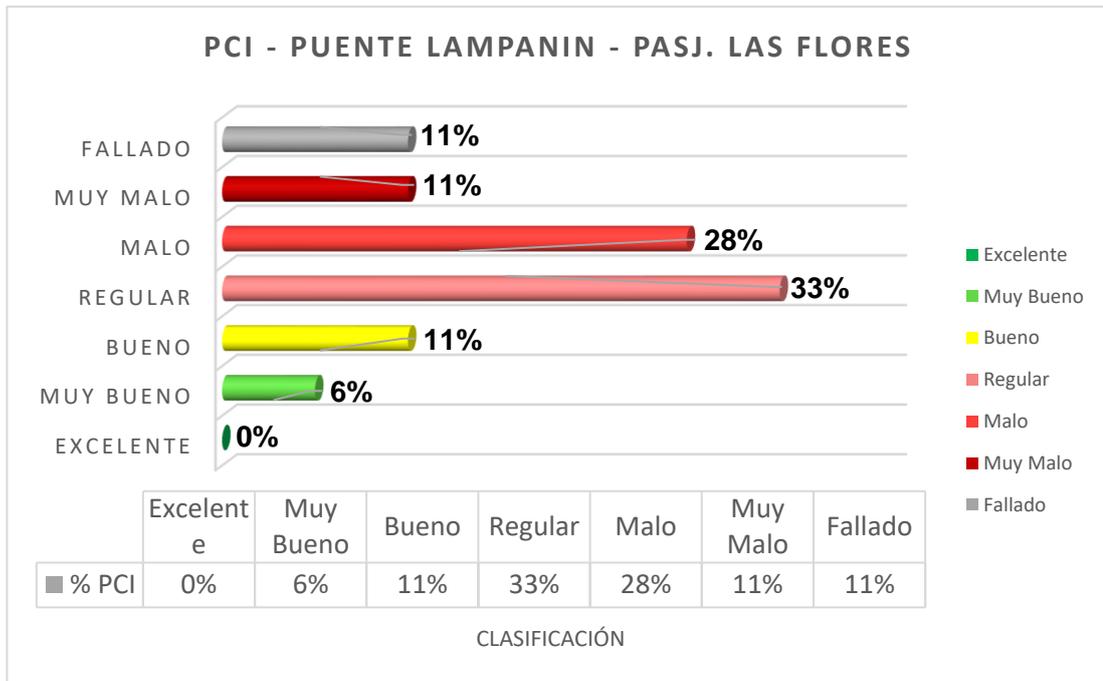
FIGURA N° 2

RESUMEN DE LA EVALUACIÓN DEL PAVIMENTO FLEXIBLE - PCI

La figura n° 2, representa el porcentaje de PCI según la unidad de muestreo asignado al tramo puente Lampanin – Psj Las Flores, adquiriendo un 33% en estado regular que representa 6UM, 28% en estado malo que representa 5UM, 11% en estado fallado, bueno y muy malo que representan a 6UM y 6% en estado muy bueno que representa a 1UM.

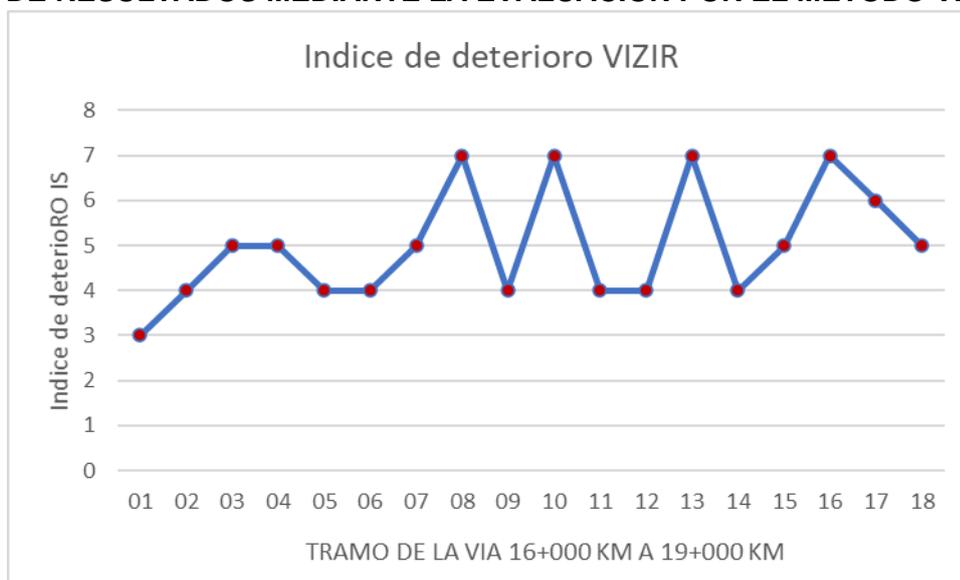
FIGURA N° 3

TABLA DE RESULTADOS MEDIANTE LA EVALUACIÓN POR EL MÉTODO VIZIR

En la figura N° 4 de la metodología VIZIR realizadas a través del programa Excel, se observó las diferentes variaciones que fueron presentando al largo de la vía y por ende conocer la situación actual que se encuentra el pavimento flexible con un índice de deterioro superficial de 3 hasta 7, determinándose

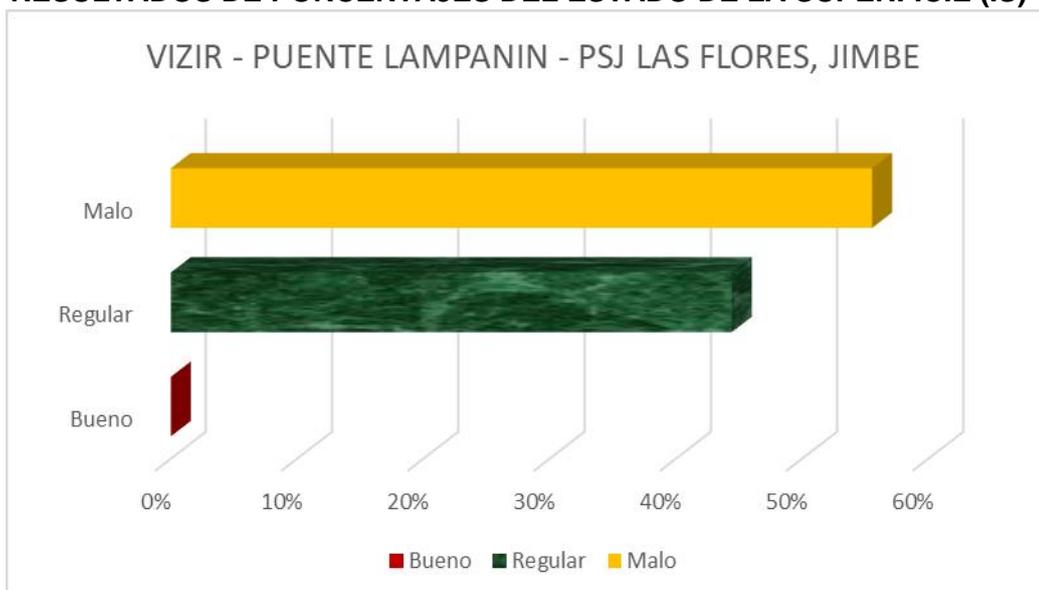
FIGURA N° 4

RESULTADOS DE PORCENTAJES DEL ESTADO DE LA SUPERFICIE (IS)

En la figura N° 5, se observó los porcentajes del estado actual del pavimento teniendo un total de 18 muestras distribuidas y se obtuvo como resultados: BUENO (0) que corresponde al 0%, REGULAR (8) correspondientes a al 44%

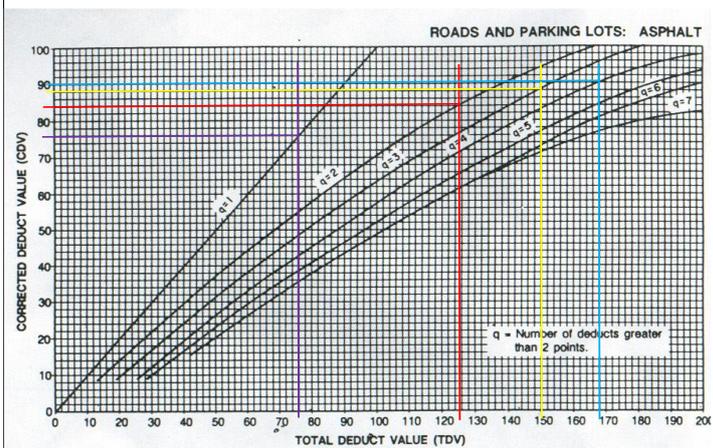
INDICE DE CONDICIÓN DE PAVIMENTO (PCI)		PCI= 100 - Máx. VDC
		PCI= 10
CONDICIÓN DEL PAVIMENTO		FALLADO

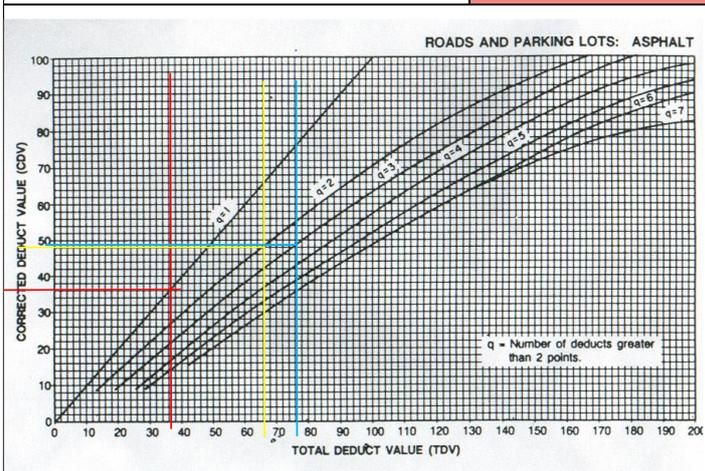
INDICE DE CONDICIÓN DE PAVIMENTO (PCI)		PCI=100 - Máx. VDC
		PCI= 42
CONDICIÓN DEL PAVIMENTO		REGULAR

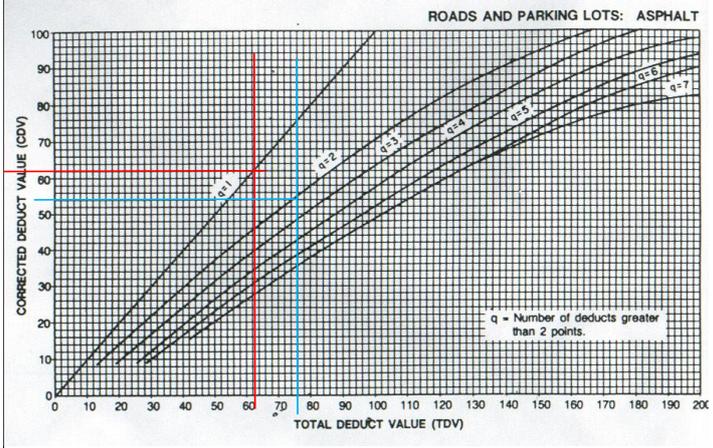
INDICE DE CONDICIÓN DE PAVIMENTO (PCI)	
PCI = 100 - Máx. VDC	38

CONDICIÓN DEL PAVIMENTO: **MALO**

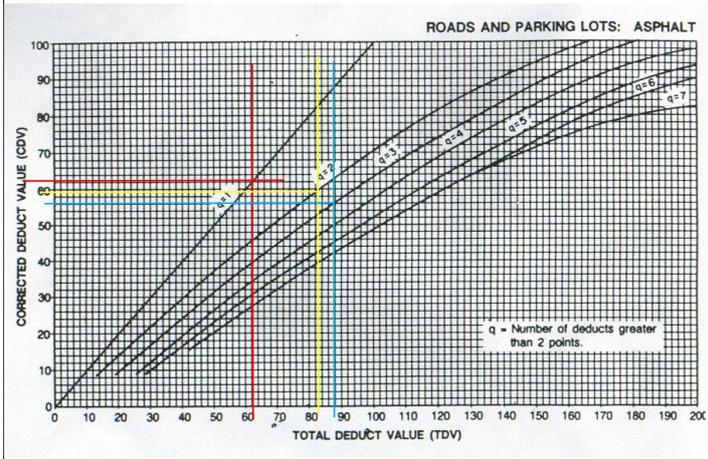
INDICE DE CONDICIÓN DE PAVIMENTO (PCI)		Max.VDC	62
		PCI= 100 - Máx. VDC	
		PCI=	38
CONDICIÓN DEL PAVIMENTO		MALO

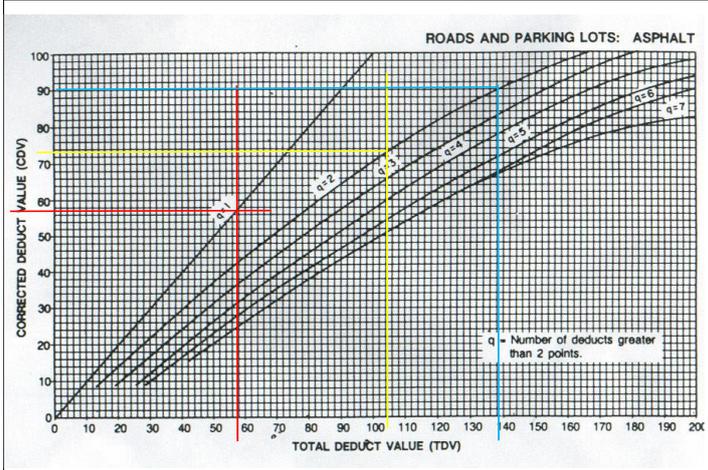
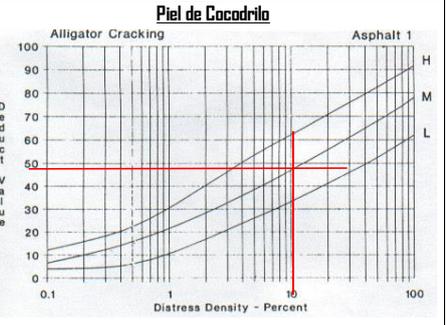
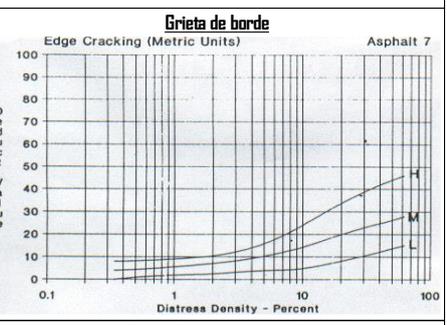
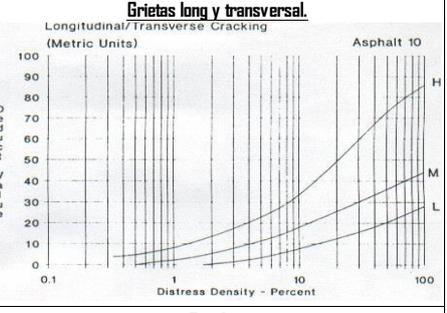
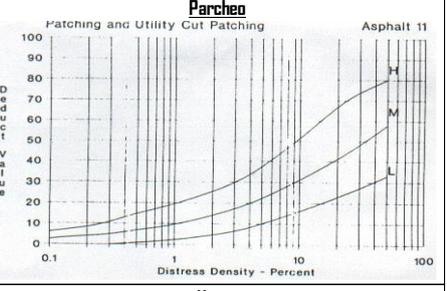
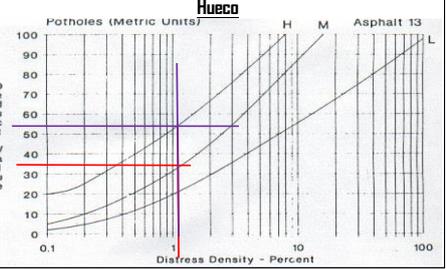
Rango	Clasificación	Simbología	Falla	Severidad	Cantidades parciales	Total	Densidad %	Valor deducido			
100 - 85	Excelente										
85 - 70	Muy Bueno		1	M	7.84	6.76	9.00	6.56	30.16	13.4%	48
70 - 52	Buena		13	M	1.00	1.00	1.00		3.00	1.3%	35
52 - 40	Regular		13	H	1.00	1.00	1.00		3.00	1.3%	54
40 - 25	Mal										
25 - 10	Muy Mal										
10 - 0	Fallido										
Valor deducido - mas alto (HVDi)					54			TOTAL VD 137.00			
Número admisible de deucidos					5.2			$m_i = 1.00 + \frac{9}{98}(100 - HDV_i)$

INDICE DE CONDICIÓN DE PAVIMENTO (PCI)		Max.VDC	90
		PCI= 100 - Máx. VDC	
		PCI= 10	
CONDICIÓN DEL PAVIMENTO		FALLADO

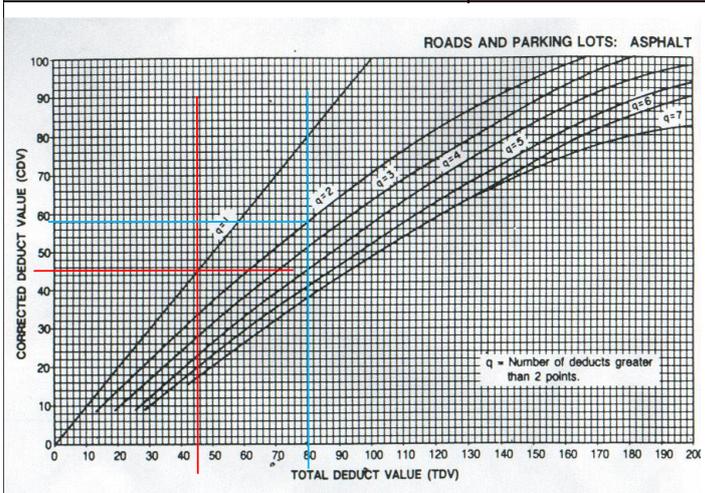
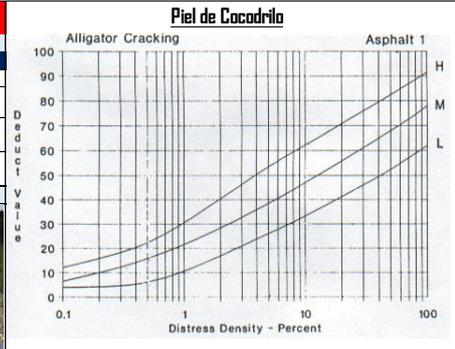
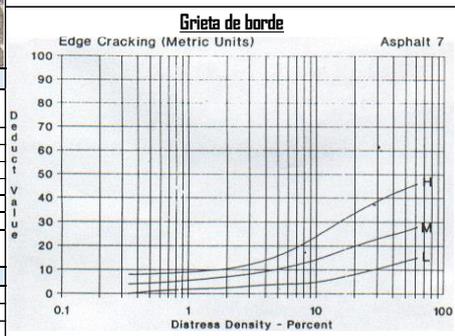
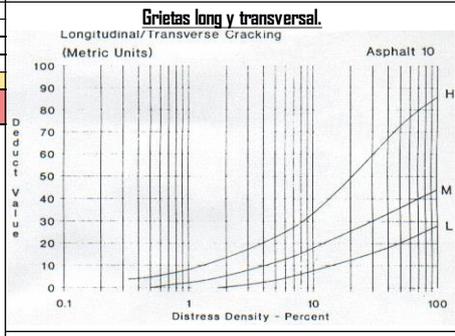
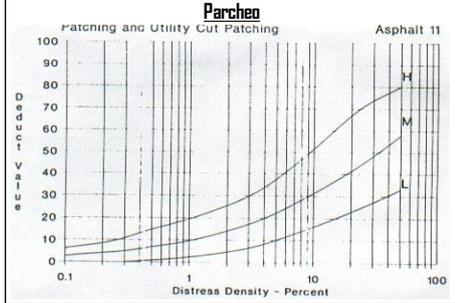
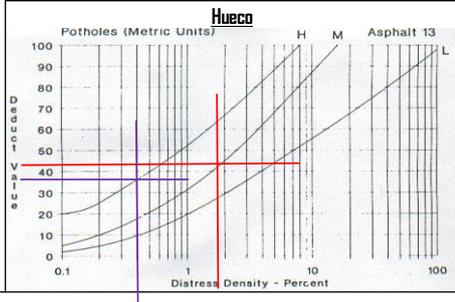
Rango	Clasificación	Simbología	Falla	Severidad	Cantidades parciales	Total	Densidad %	Valor deducido		
95-70	Muy Bueno	Grado 1	13	M	1.00	1.00	1.00	4.00	1.8%	43
70-50	Bueno	Grado 2	13	H	1.00			1.00	0.4%	37
TOTAL VD 80.00										
Valor deducido mas alto (HVDI)										43
Número admisible de deudicos										6.2
										$m_i = 1.00 + \frac{9}{98}(100 - HDV_i)$

INDICE DE CONDICIÓN DE PAVIMENTO (PCI)		Max.VDC	58
		PCI= 100 - Máx. VDC	
		PCI=	42
CONDICIÓN DEL PAVIMENTO		REGULAR

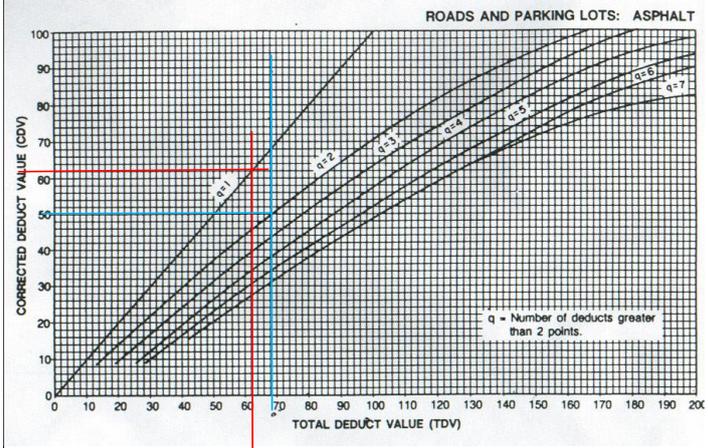
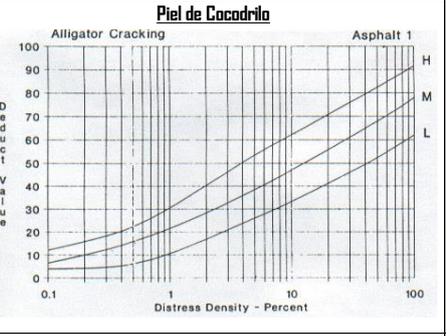
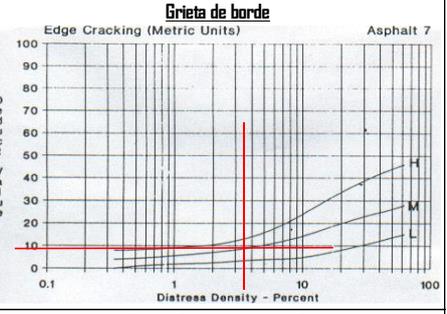
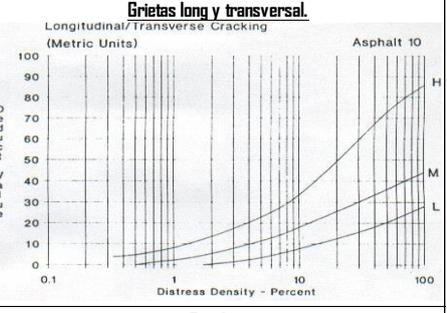
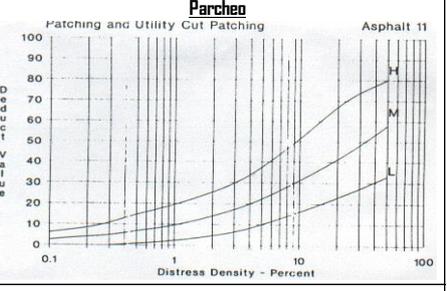
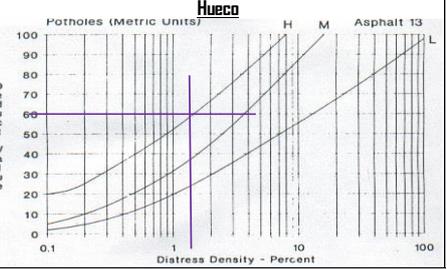
Rango	Clasificación	Simbología	Falla	Severidad	Cantidades parciales	Total	Densidad %	Valor deducido				
100-85	Excelente											
85-70	May Bueno		7	M	1.20	0.90	1.40	1.90	2.30	7.70	3.4%	9
70-52	Buono		13	H	1.00	1.00	1.00			3.00	1.3%	60
52-40	Regular											
40-25	Mala											
25-10	Malísima											
10-0	Fallida

PCI = 100 - Máx. VDC = 38

CONDICIÓN DEL PAVIMENTO **MALO**

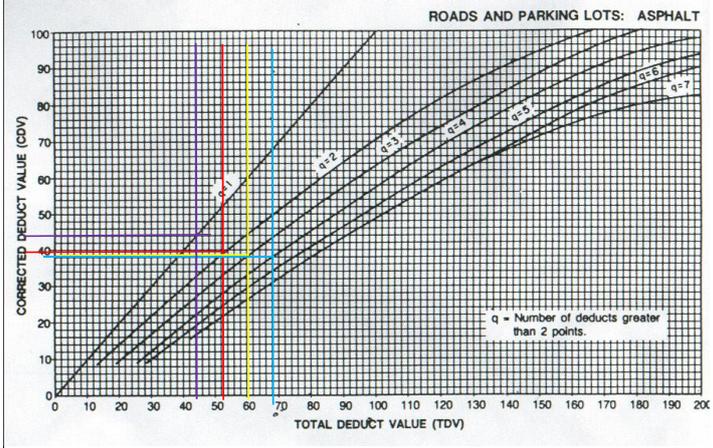
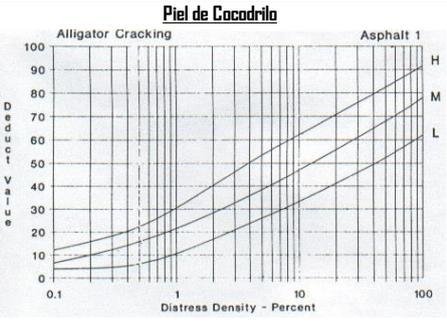
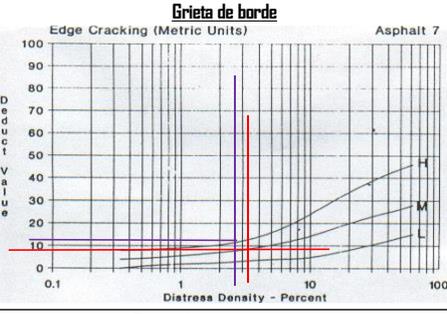
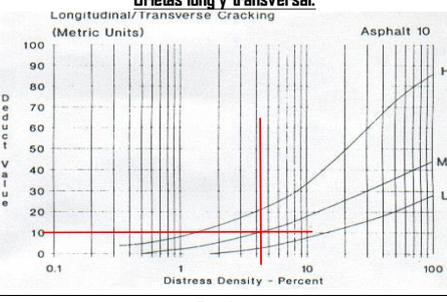
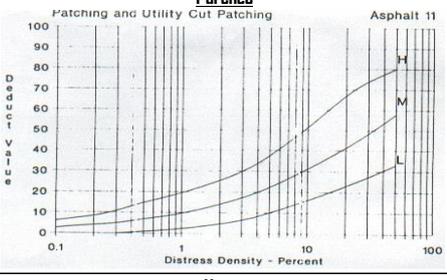
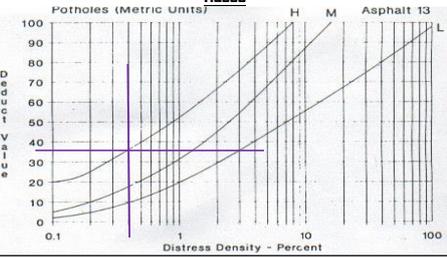
CALCULO DE PCI												
Rango	Clasificación	Simbología	Falla	Severidad	Cantidades parciales					Total	Densidad %	Valor deducido
100-85	Excelente											
85-70	Muy Bueno		7	M	0.90	1.00	1.20	1.40	2.60	7.10	3.2%	8
70-55	Buena		7	H	3.10	3.00				6.10	2.7%	11
55-40	Regular		10	M	3.00	3.15	3.00			9.15	4.1%	10
40-25	Mala		13	H	1					1.00	0.4%	37
TOTAL VD										66.00		
Valor deducido mas alto (HVDI)										37		
Número admisible de deducidos										6.8		
												$m_i = 1.00 + \frac{9}{98}(100 - HDV_i)$

INDICE DE CONDICIÓN DE PAVIMENTO (PCI)	
Max VDC	43
PCI = 100 - Máx. VDC	57

CONDICIÓN DEL PAVIMENTO **BUENO**

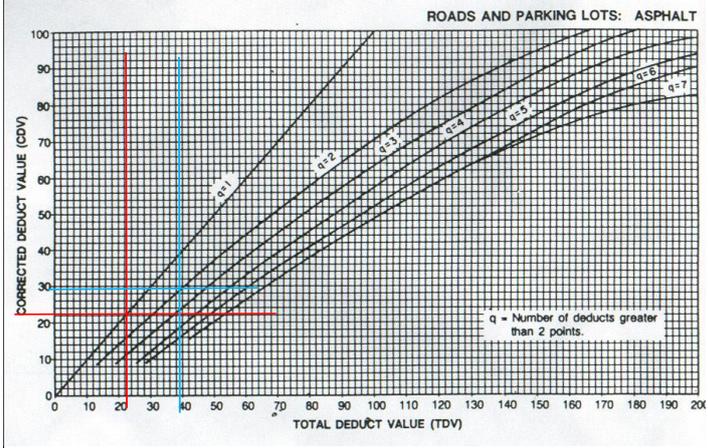
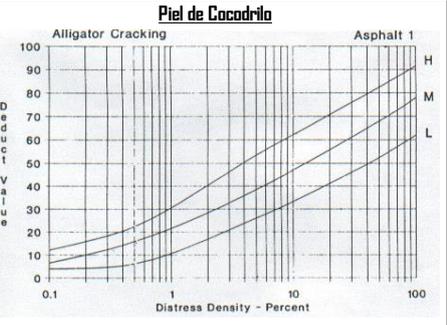
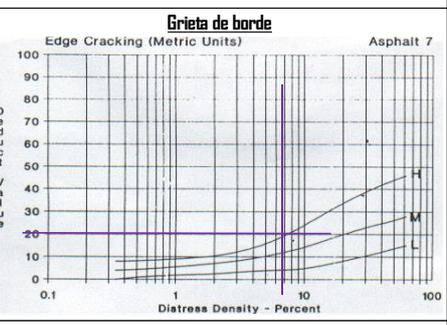
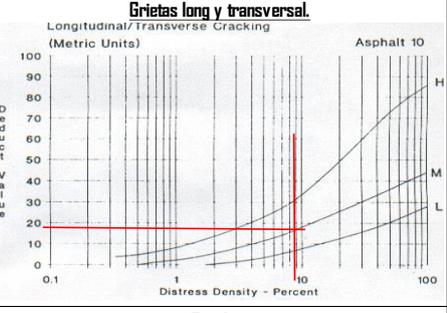
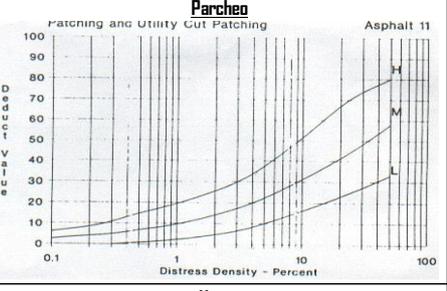
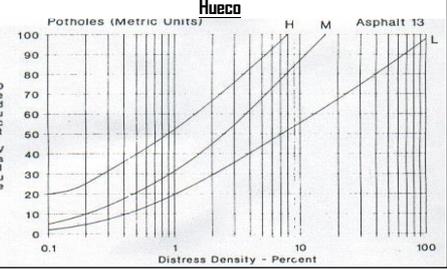
CALCULO DE PCI										
Rango	Clasificación	Simbología	Falla	Severidad	Cantidades parciales	Total	Densidad %	Valor deducido		
100 - 85	Excelente									
85 - 70	Muy Bueno		7	H	5.00	4.50	5.50	15.00	6.7%	20
70 - 55	Buena		10	M	6.20	6.30	8.00	20.50	9.1%	18
55 - 40	Regular									
40 - 25	Mala									
25 - 10	Muy Mala									
10 - 0	Faltosa									
Valor deducido - mas alto (HDV)						20		TOTAL VD		38.00
Número admisible de deducidos				8.3						$m_1 = 1.00 + \frac{9}{98}(100 - HDV)$

INDICE DE CONDICIÓN DE PAVIMENTO (PCI)	
PCI=	72

CONDICIÓN DEL PAVIMENTO **MUY BUENO**

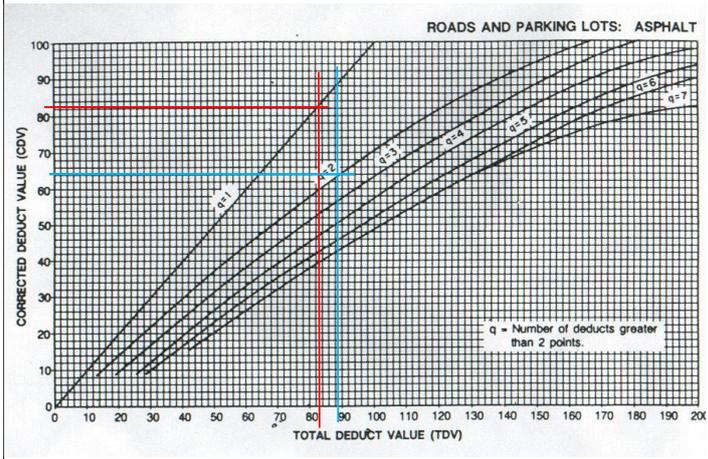
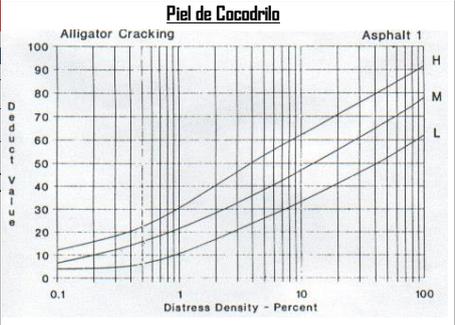
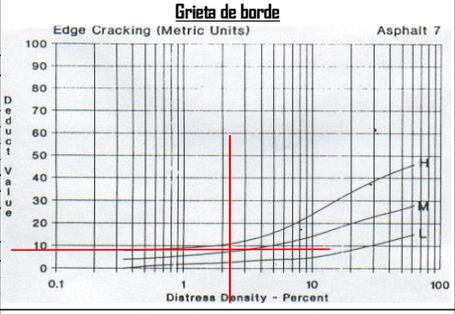
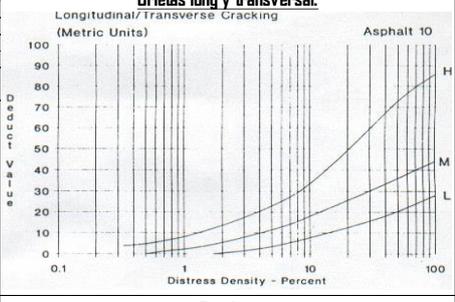
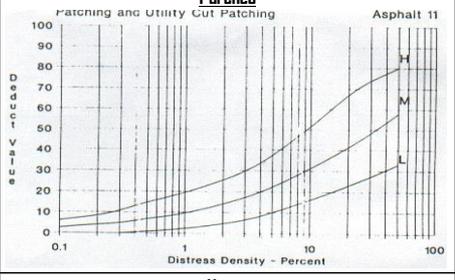
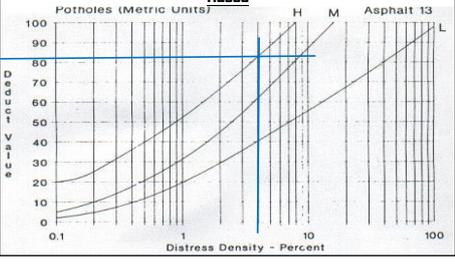
CALCULO DE PCI									
Rango	Clasificación	Simbología	Falla	Severidad	Cantidades parciales	Total	Densidad %	Valor deducido	
100 - 85	Excelente								
85 - 70	Muy Bueno		7	M	2.60	2.40	5.00	2.2%	8
70 - 55	Buena		13	H	3.00	3.00	9.00	4.0%	81
55 - 40	Regular								
40 - 25	Mala								
25 - 10	Muy Mala								
10 - 0	Falida								
Valor deducido - mas alto (HVDi)					81		TOTAL VD 89.00		
Número admisible de deducidos					2.7		$m_1 = 1.00 + \frac{9}{98} (100 - HDV)$

INDICE DE CONDICIÓN DE PAVIMENTO (PCI)		Max.VDC	83
		PCI=100 - Máx. VDC	17
CONDICIÓN DEL PAVIMENTO		MUY MALO

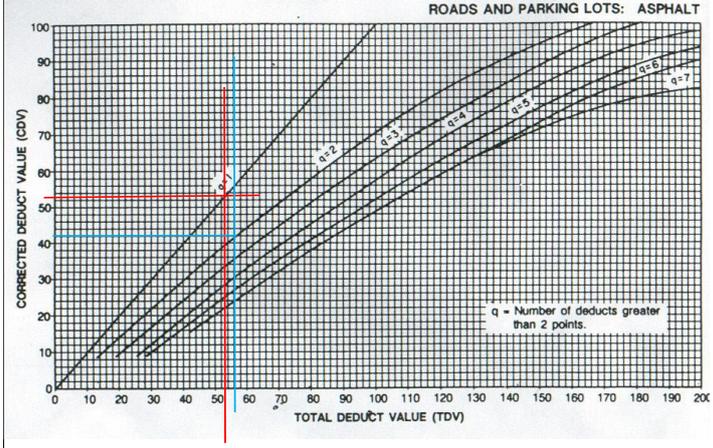
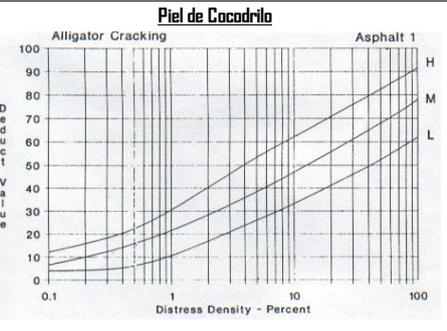
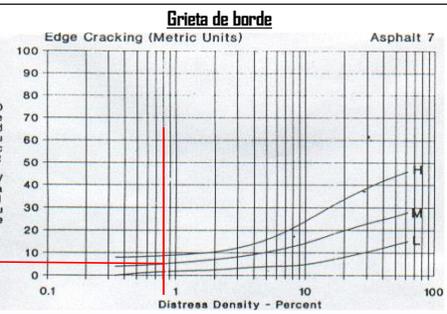
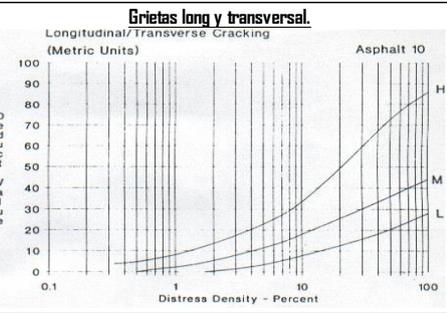
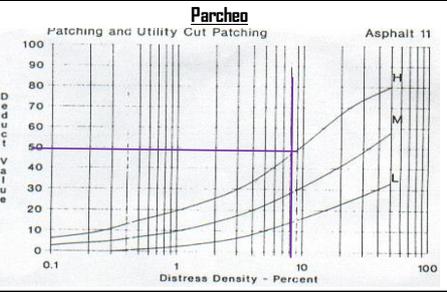
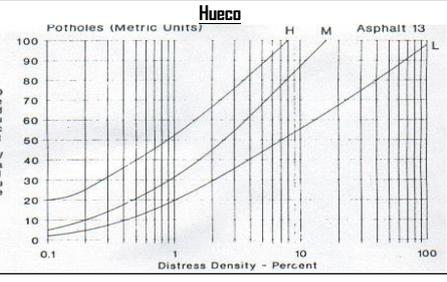
UCV **PCI - 01 CARRETERA CON SUPERFICIE ÁSFALTICA**
METODO PCI (PAVIMENT CONDITION INDEX)
MUESTRA NUMERO 13

Rango	Clasificación	Simbología	Falla	Severidad	Cantidades parciales					Total	Densidad %	Valor deducido
100-85	Excelente											
85-70	Muy Bueno		7	H	2.90	4.00				6.90	3.1%	19
70-55	Buena		11	L	0.14	0.65	0.31	0.94	0.76	2.79	1.2%	4
55-40	Regular		13	L	1	1	1			3.00	1.3%	23
40-25	Mala		Valor deducido mas alto (HVDI)					23				
25-10	Muy Mala		Número admisible de deducidos					8.1				
10-0	Faltosa		VALORES DEDUCIDOS					VTD				
1	23	19	4							46	3	29
2	23	19	2							44	2	33
3	23	2	2							27	1	27
										TOTAL VD		46.00
										Max.VDC		33
INDICE DE CONDICIÓN DE PAVIMENTO (PCI)										PCI= 100 - Máx. VDC		67
CONDICIÓN DEL PAVIMENTO										BUENO

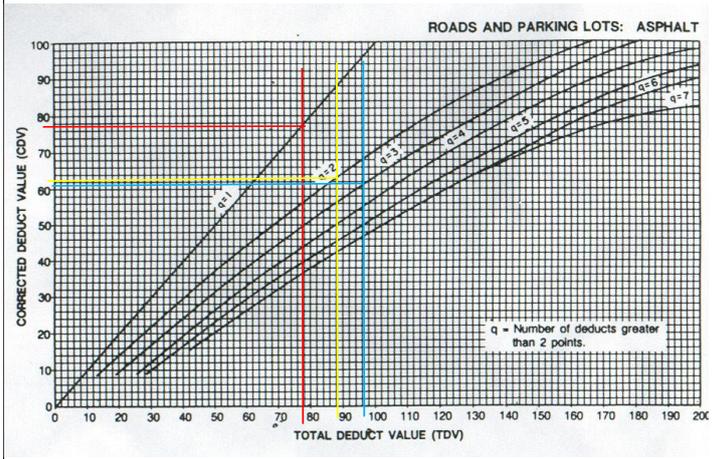
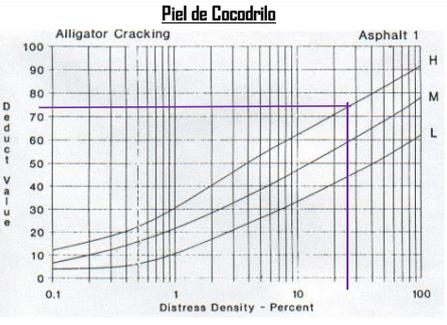
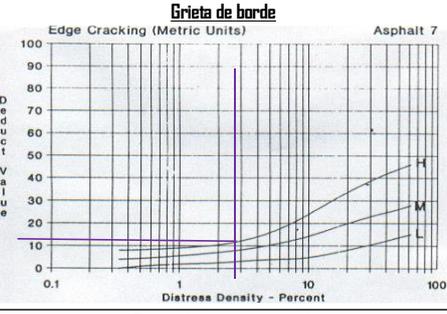
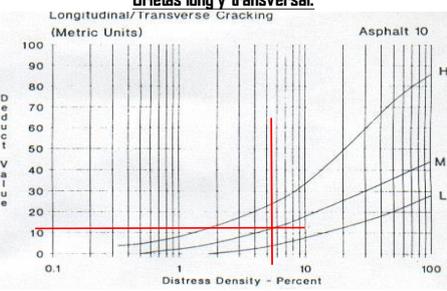
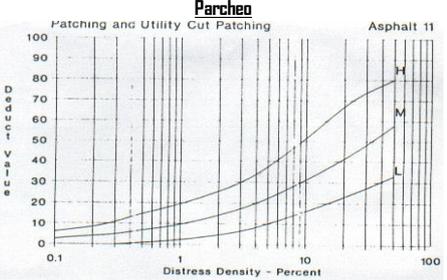
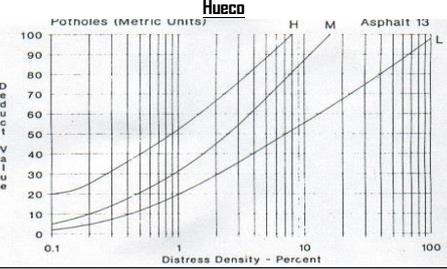
UCV **PCI - 01 CARRETERA CON SUPERFICIE ÁSFALTICA**

Rango	Clasificación	Simbología	Falla	Severidad	Cantidades parciales				Total	Densidad %	Valor deducido	
95-70	Muy Bueno	Grado 1	13	M	1.00	1.00	1.00	1.00	1.00	2.00	1%	20
70-50	Buena	Grado 2	13	H	1.00	1.00	1.00	1.00	1.00	5.00	2.2%	70
50-40	Regular	Grado 3										
40-25	Mala	Grado 4										
25-10	Muy Mala	Grado 5										
10-0	Faltosa	Grado 6

Max.VDC	72
INDICE DE CONDICIÓN DE PAVIMENTO (PCI)	PCI= 100 - Máx. VDC
	PCI= 28
CONDICIÓN DEL PAVIMENTO	MALO

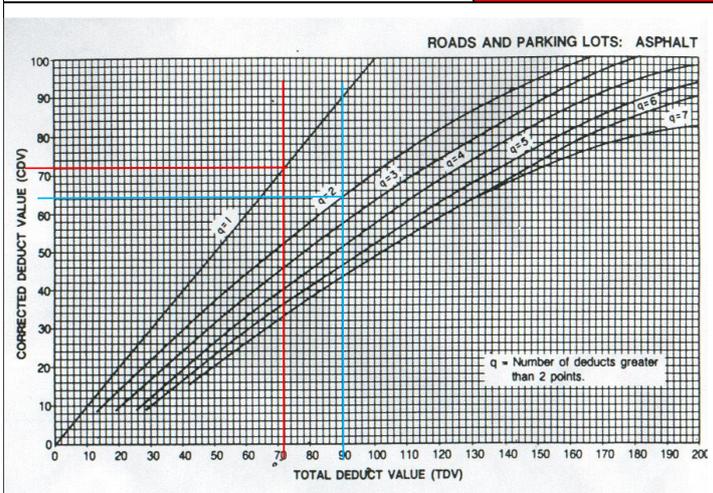
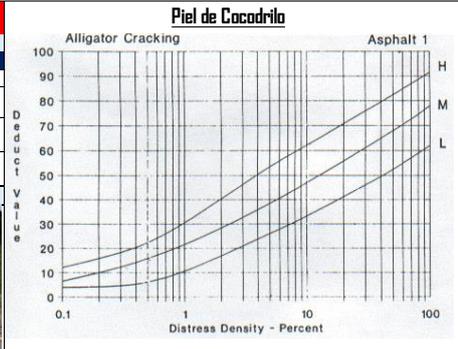
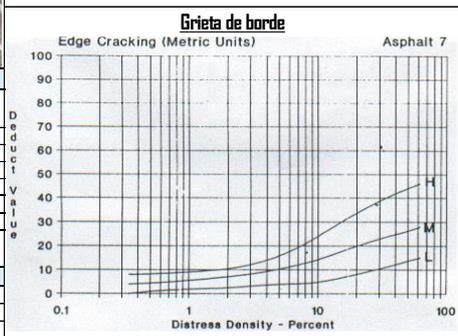
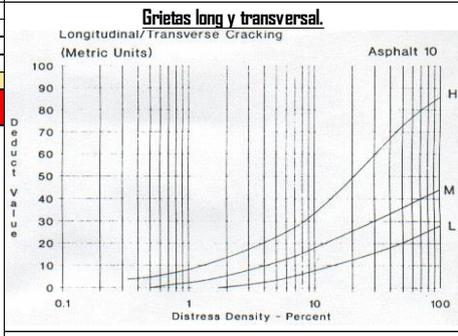
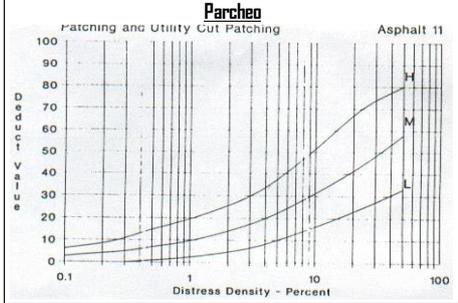
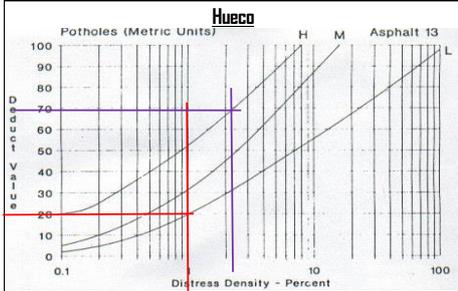
UCV **PCI - 01 CARRETERA CON SUPERFICIE ÁSFALTICA**

Rango	Clasificación	Simbología	Falla	Severidad	Cantidades parciales	Total	Densidad %	Valor deducido		
100 - 85	Excelente									
85 - 70	Muy Bueno		7	M	1.30	1.00	1.40	3.70	1.6%	8
70 - 52	Buena		13	L	1.00	2.00		3.00	1.3%	22
52 - 40	Regular		13	M	2.00	2.00		4.00	1.8%	41
40 - 25	Mala									
25 - 10	Muy Mala									
10 - 0	Faltosa

INDICE DE CONDICIÓN DE PAVIMENTO (PCI)		Max VDC	49
		PCI = 100 - Máx. VDC	51
CONDICIÓN DEL PAVIMENTO		REGULAR

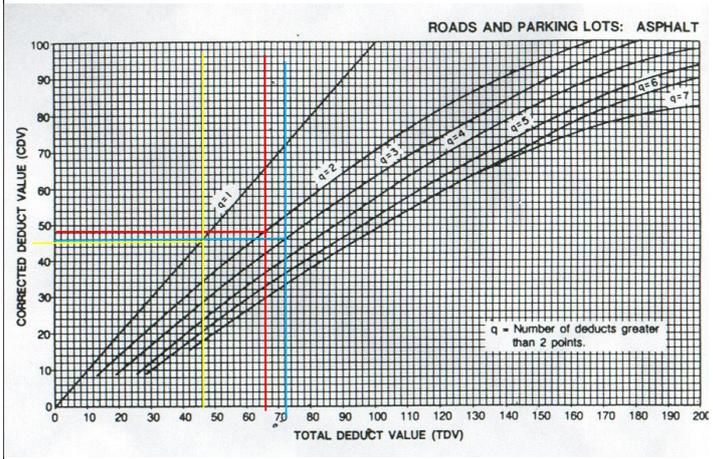
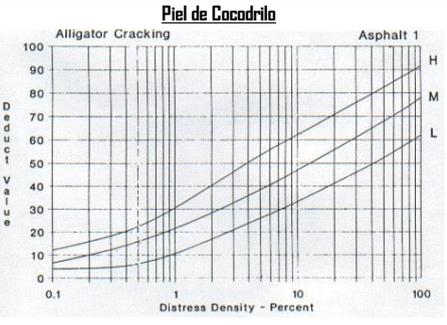
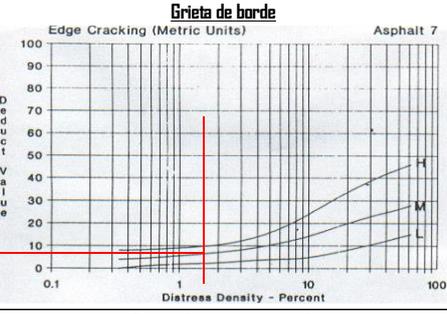
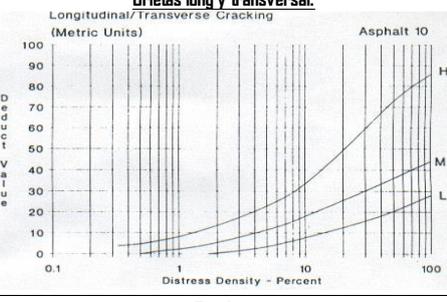
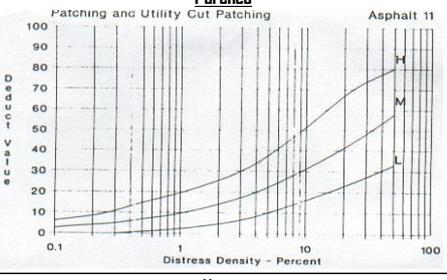
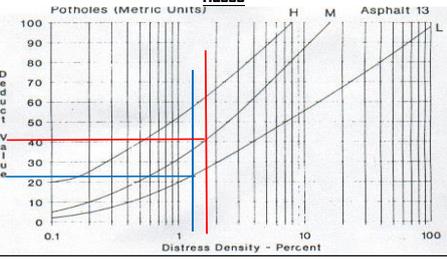
UCV **PCI - 01 CARRETERA CON SUPERFICIE ÁSFALTICA**

Rango	Clasificación	Simbología	Falla	Severidad	Cantidades parciales	Total	Densidad %	Valor deducido	
100 - 85	Excelente								
85 - 70	Muy Bueno		7	H	2.50	3.00	5.50	2.5%	11
70 - 55	Buono		13	M	2.00	3.00	5.00	2.2%	49
55 - 40	Regular								
40 - 25	Mal								
25 - 10	Muy Mal								
10 - 0	Falido

PCI = 100 - Máx. VDC: 49

CONDICIÓN DEL PAVIMENTO: REGULAR

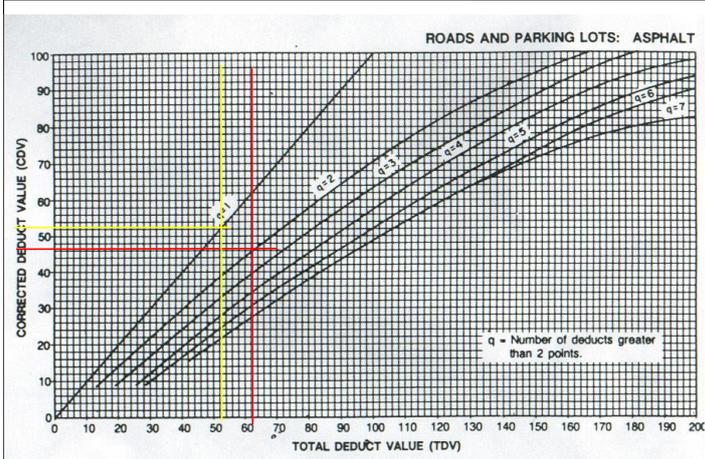
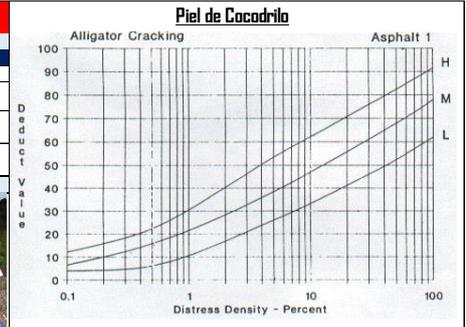
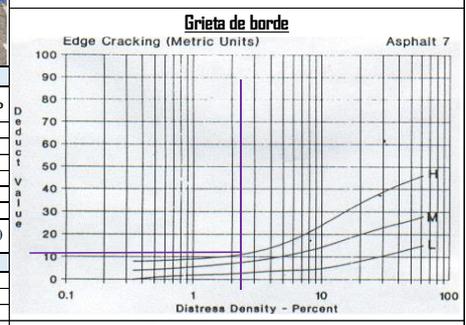
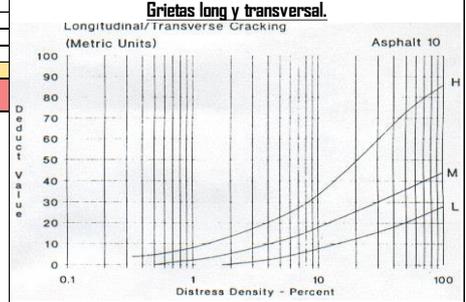
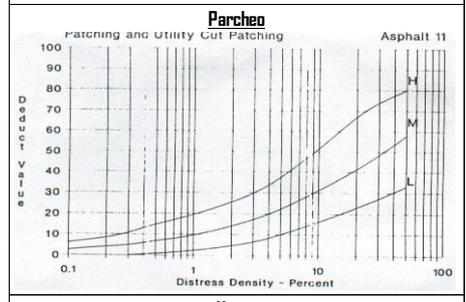
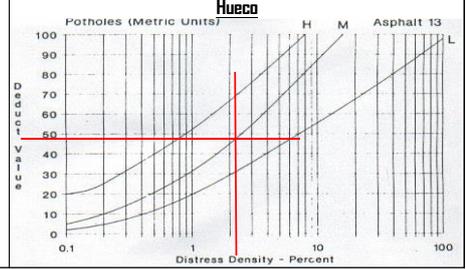
UCV **PCI - 01 CARRETERA CON SUPERFICIE ÁSFALTICA**

Rango	Clasificación	Simbología	Falla	Severidad	Cantidades parciales				Total	Densidad %	Valor deducido
100 - 85	Excelente										
85 - 70	Muy Bueno		7	M	2.00	2.40	2.00		6.40	2.9%	9
70 - 52	Buena		7	H	2.70	5.00	3.20	6.00	16.90	7.5%	20
50 - 40	Regular		13	M	4.00				4.00	2%	43
40 - 25	Mala		13	H	2				2.00	1%	52
25 - 10	Muy Mala										
10 - 0	Faltosa

INDICE DE CONDICIÓN DE PAVIMENTO (PCI)	Max.VDC = 72
	PCI = 100 - Máx. VDC
	PCI = 28
CONDICIÓN DEL PAVIMENTO	MALO

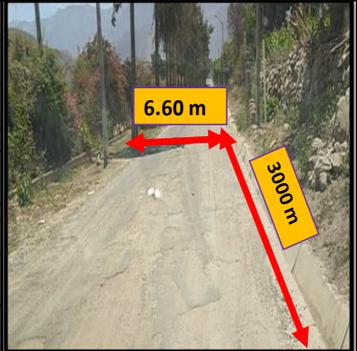
UM 03							
METODO VIZIR	PROGRESIVA		ANCHO DE LA VIA		Area de tramo (m)		IS
	INICIO	FIN	INICIO	FIN			
	16+340 km	16+374 km	6.6	6.6	224.4		5
TIPO DE FALLA	Gravedad			Extencion		If	Id
	1	2	3	Area	porcentaje		
Fisuras longitudinales por fatiga		X	X	32.66	14.55	4	
Ojo de pescado	X			5	2.23	1	
Ahuellamiento		X		5.9	2.63		2
Fisuras piel de cocodrilo		X		6.8	3.03		2

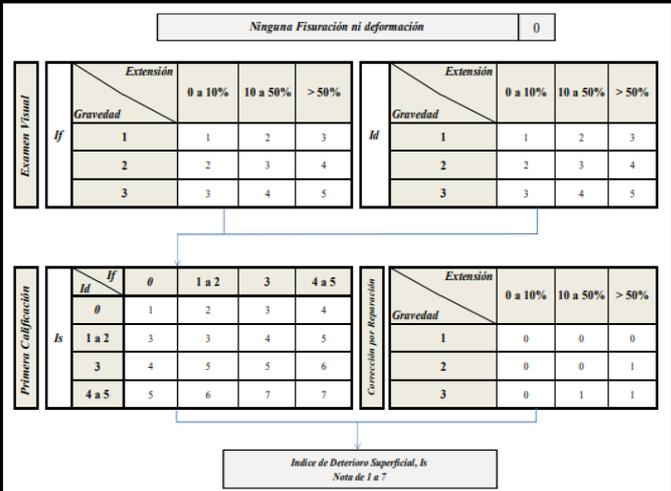
UM 11

METODO VIZIR	PROGRESIVA		ANCHO DE LA VIA		Area de tramo (m)		IS
	INICIO	FIN	INICIO	FIN	224.4		
	17+700 km	17+734 km	6.6	6.6			4
TIPO DE FALLA	Gravedad			Extencion		If	Id
	1	2	3	Area	porcentaje		
Fisuras piel de cocodrilo	X	X	X	24.21	10.79	4	
Fisura de Borde		X		5	2.23		
Ojo de pescado			X	9	4.01

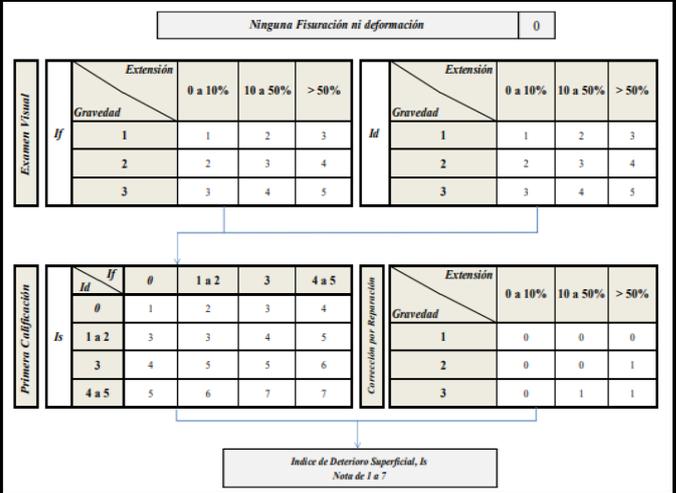
UM 12							
METODO VIZIR	PROGRESIVA		ANCHO DE LA VIA		Area de tramo (m)		IS
	INICIO	FIN	INICIO	FIN	224.4		
	17+870 km	17+904 km	6.6	6.6			4
TIPO DE FALLA	Gravedad			Extencion		If	Id
	1	2	3	Area	porcentaje		
Fisuras piel de cocodrilo	X			1.9	0.85	1	
Bacheos y parcheos			X	23.09	10.29	4	
Fisura de Borde		X		1.5	0.67

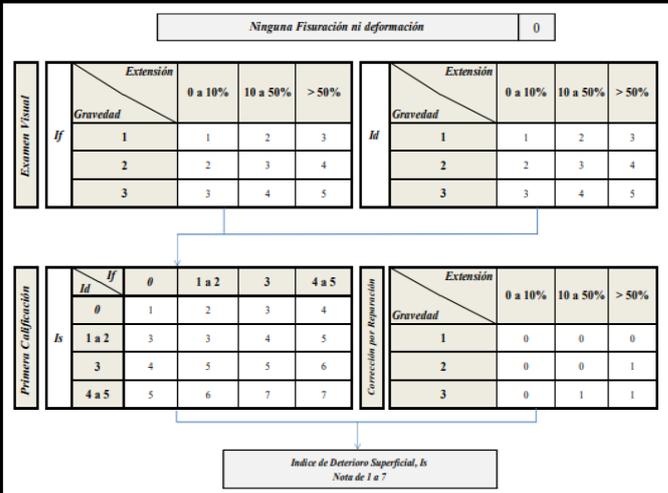
METODO VIZIR	PROGRESIVA		ANCHO DE LA VIA		Área de tramo (m)	IS
	INICIO	FIN	INICIO	FIN		
	18+040 km	18+074 km	6.6	6.6	224.4	7

TIPO DE FALLA	Gravedad			Extencion		If	Id
	1	2	3	Area	porcentaje		
Fisuras piel de cocodrilo	X	X		9.9	4.41	2	
Ahuellamiento		X	X	22.79	10.16		4
Fisura de Borde			X	6.9	3.07	3	
Bacheos y parcheos	X			2.79	1.24	1	
Ojo de pescado	X			3	1.34

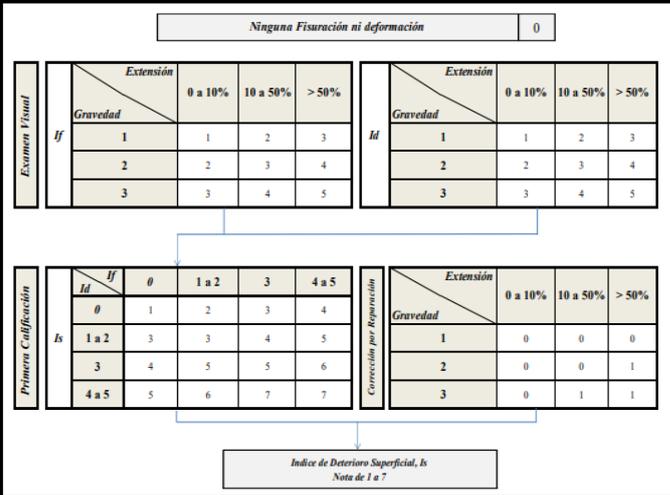
UM 16

METODO VIZIR	PROGRESIVA		ANCHO DE LA VIA		Area de tramo (m)		IS
	INICIO	FIN	INICIO	FIN	224.4		
	18+550 km	18+584 km	6.6	6.6			7
TIPO DE FALLA	Gravedad			Extencion		If	Id
	1	2	3	Area	porcentaje		
Ahuellamiento	X		X	22.98	10.24		4
Fisura de Borde		X		3.7	1.65		
Bacheos y parcheos		X	X	4.4	1.96	3	
Ojo de pescado	X	X		10.01	4.46

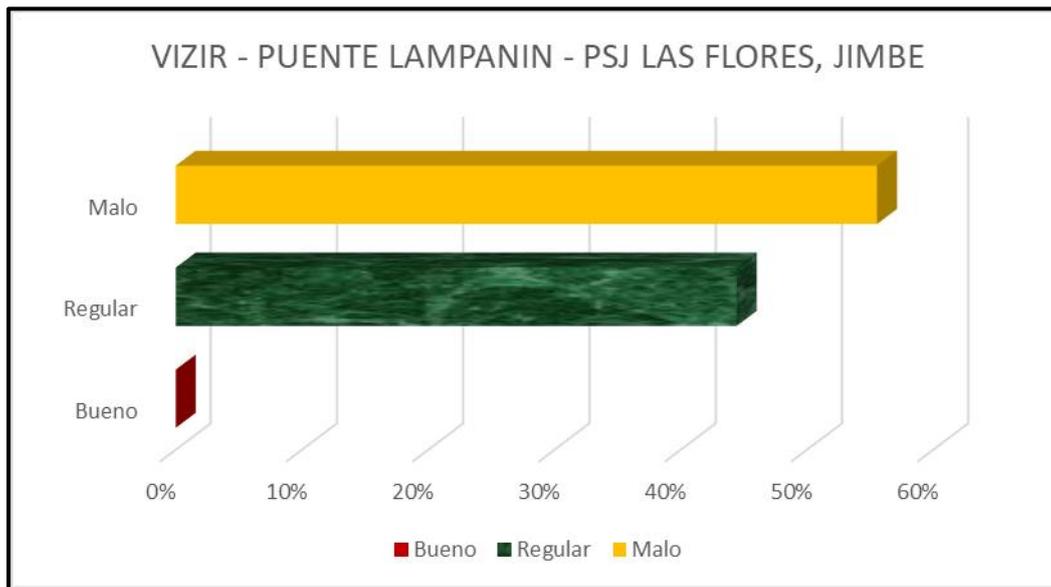
ESTADO DE LA SUPERFICIE	PORCENTAJE	MUESTRA - VIZIR
Bueno	0%	0
Regular	44%	8
Malo	56%	10
TOTAL	100%	18

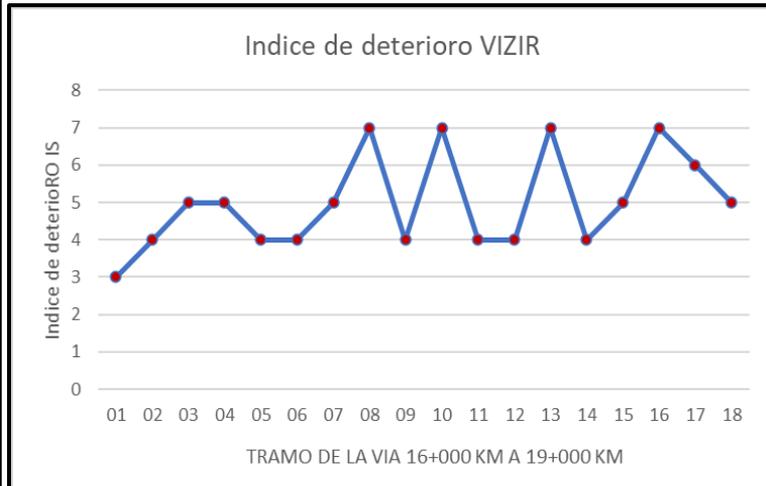
VARIACION DE DETERIOROS A LO LARGO DE LA VÍA

TIPO	NOMBRE DE DETERIORO	CODIGO	SEVERIDAD			Area Total deterioro (m2)	Area evaluacion del deterioro %
			1	2	3		
TIPO A	Ahuellamiento	AH	X	X		166.59	0.841
	Fisuras piel de cocodrilo	FPC	X	X		278.85	1.408
	Fisuras longitudinales por fatiga	FLF	X	X	X	132.48	0.669
	Bacheos y parcheos	BZR	X	X		43.18	0.218
TIPO B	Fisura de Borde	FB	X	X	X	130.84	0.661
	Ojo de pescado	H	X	X	X	84.41	0.426
TOTAL						836.35	4.224

UM	EVALUACION
01	3
02	4
03	5
04	5
05	4
06	4
07	5
08	7
09	4
10	7
11	4
12	4
13	7
14	4
15	5
16	7
17	6
18	5

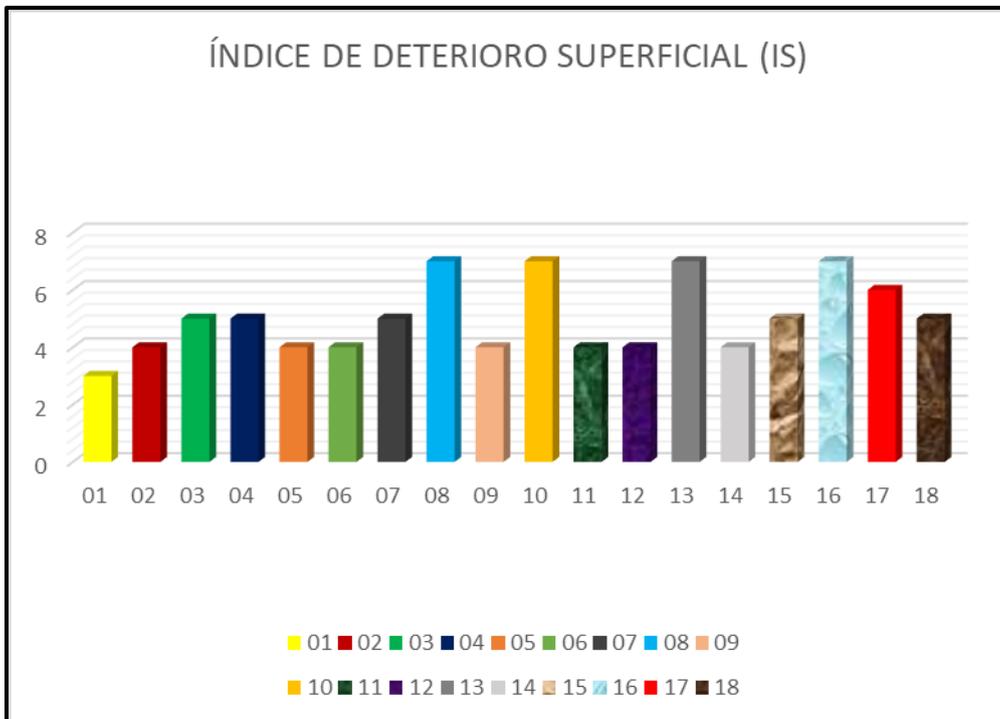
VIZIR - RESUMEN DEL PUENTE LAMPANIN - PSJ. LAS FLORES, JIMBE

UM	PROGRESIVA		ANCHO DE LA VÍA		VIZIR	
	Inicio	Fin	Inicio	Fin	Is	Calificación
01	16+000	16+034	6.6	6.6	3	Regular
02	16+170	16+204	6.6	6.6	4	Regular
03	16+340	16+374	6.6	6.6	5	Malo
04	16+510	16+544	6.6	6.6	5	Malo
05	16+680	16+714	6.6	6.6	4	Regular
06	16+850	16+884	6.6	6.6	4	Regular
07	17+020	17+054	6.6	6.6	5	Malo
08	17+190	17+224	6.6	6.6	7	Malo
09	17+360	17+394	6.6	6.6	4	Regular
10	17+530	17+564	6.6	6.6	7	Malo
11	17+700	17+734	6.6	6.6	4	Regular
12	17+870	17+904	6.6	6.6	4	Regular
13	18+040	18+074	6.6	6.6	7	Malo
14	18+210	18+244	6.6	6.6	4	Regular
15	18+380	18+414	6.6	6.6	5	Malo
16	18+550	18+584	6.6	6.6	7	Malo
17	18+720	18+754	6.6	6.6	6	Malo
18	18+890	18+924	6.6	6.6	5	Malo
TOTAL VIZIR					5	Malo

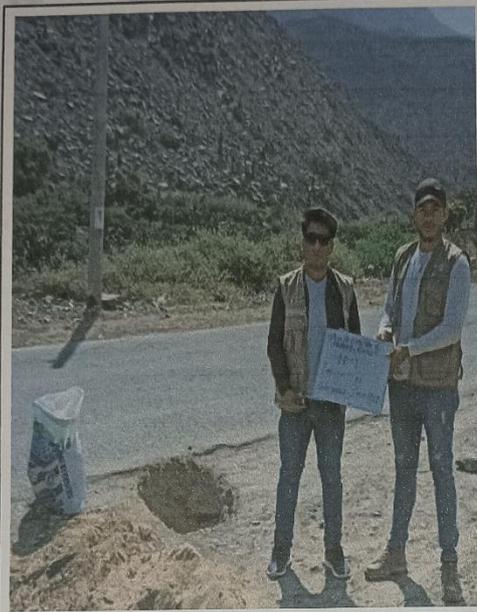
Foto N°01: Vista de ubicación de la calicata C-01, en su parte superficial presencia de terreno natural con gravas aisladas, material de afirmado y al borde carpeta asfáltica de 0.00 a 0.24m. de espesor; seguido de grava bien graduada con limo y arena (GW-GM) de compacidad densa, ligeramente húmeda y de color beige claro de 0.24 a 1.50m. de profundidad. No se registró presencia de napa freática.

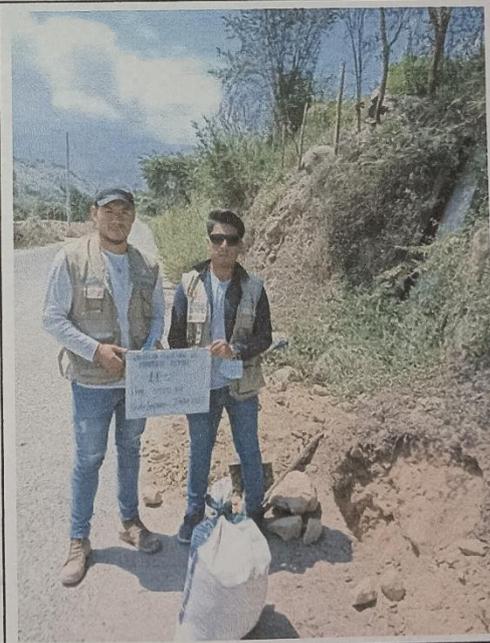
Foto N°02: Vista de ubicación de la calicata C-02, en su parte superficial presencia de terreno natural con gravas aisladas, material de afirmado y al borde carpeta asfáltica de 0.00 a 0.24m. de espesor; seguido de grava mal graduada con limo y arena (GP-GM) de compacidad densa, ligeramente húmeda y de color beige claro de 0.24 a 1.50m. de profundidad. No se registró presencia de napa freática. Presencia de bolonería de diámetro > a 0.30m.
