UNIVERSIDAD CÉSAR VALLEJO

FACULTAD DE INGENIERÍA Y ARQUITECTURA
ESCUELA PROFESIONAL DE INGENIERÍA CIVIL

Evaluación estructural del pavimento flexible, tramo puente Lampanin
– Psj Las Flores, Distrito Cáceres del Perú - Jimbe 2021

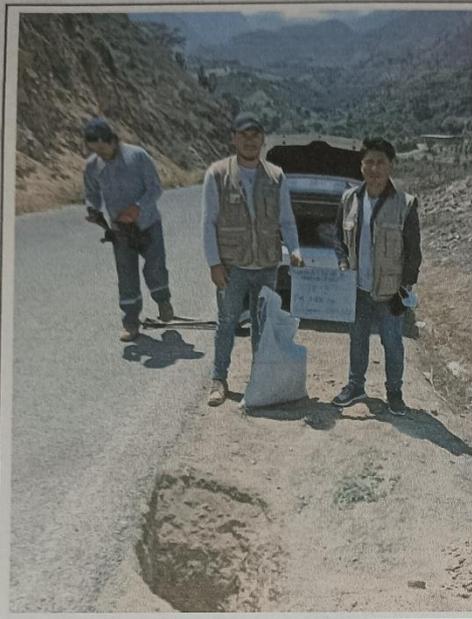
Foto N°03: Vista de ubicación de la calicata C-03, en su parte superficial presencia de terreno natural con gravas aisladas, material de afirmado y al borde carpeta asfáltica de 0.00 a 0.23m. de espesor; seguido de arena limosa arcillosa con grava (SC-SM) de compacidad densa, ligeramente húmeda y de color beige claro de 0.23 a 1.50m. de profundidad. No se registró presencia de napa freática.

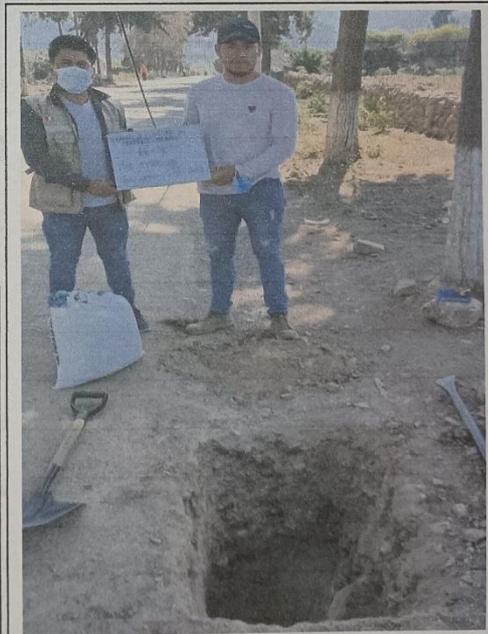
Foto N°04: Vista de ubicación de la calicata C-04, en su parte superficial presencia de terreno natural con gravas aisladas, material de afirmado, raíces y al borde carpeta asfáltica de 0.00 a 0.23m. de espesor; seguido de arena limosa con grava (SM) de compacidad densa, ligeramente húmeda y de color beige claro de 0.23 a 1.50m. de profundidad. No se registró presencia de napa freática.

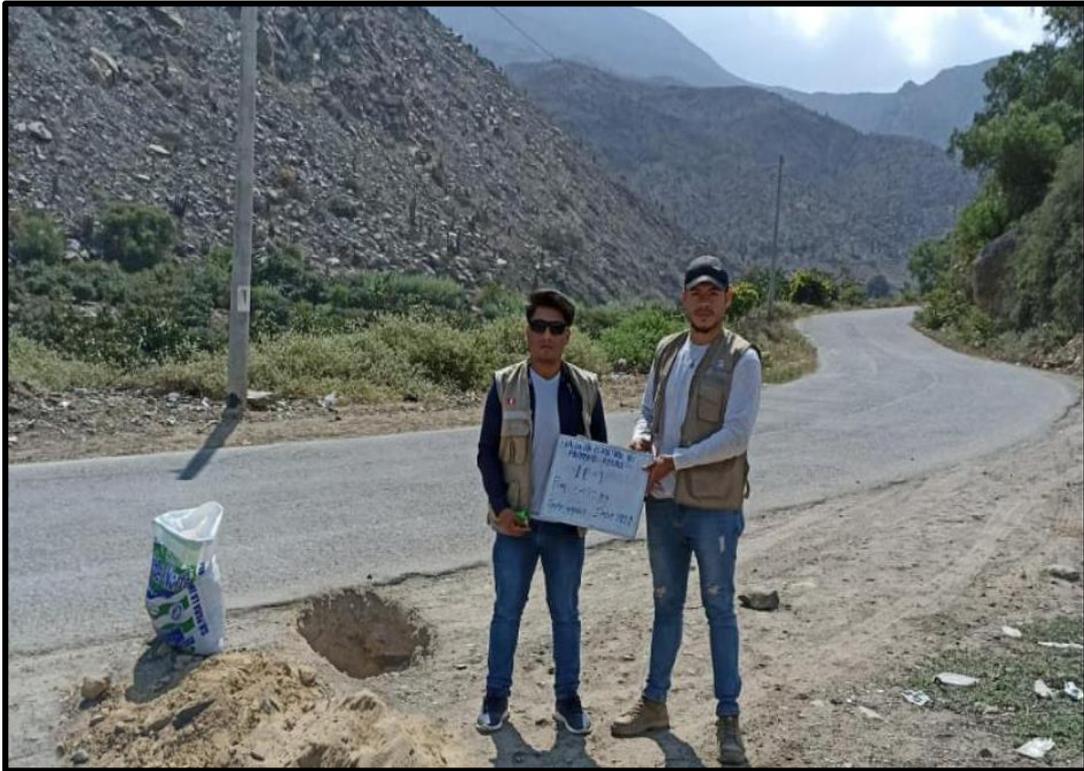
Figura 21: Calicata 1 (profundidad 1.50 m)

Foto N°01: Vista de ubicación de la calicata C-01, en su parte superficial presencia de terreno natural con gravas aisladas, material de afirmado y al borde carpeta asfáltica de 0.00 a 0.24m. de espesor; seguido de grava bien graduada con limo y arena (GW-GM) de compacidad densa, ligeramente húmeda y de color beige claro de 0.24 a 1.50m. de profundidad. No se registró presencia de napa freática.
