Kiesel, Annika; Stein, Ronald; Borschnek, Ferdinand; Stephan, Christoph Bautechnische Untersuchungen an der historischen Kanalbrücke Minden

Bautechnik

Bautechnische Untersuchungen an der historischen Kanalbrücke Minden

Structural investigations on the historic Minden canal bridge

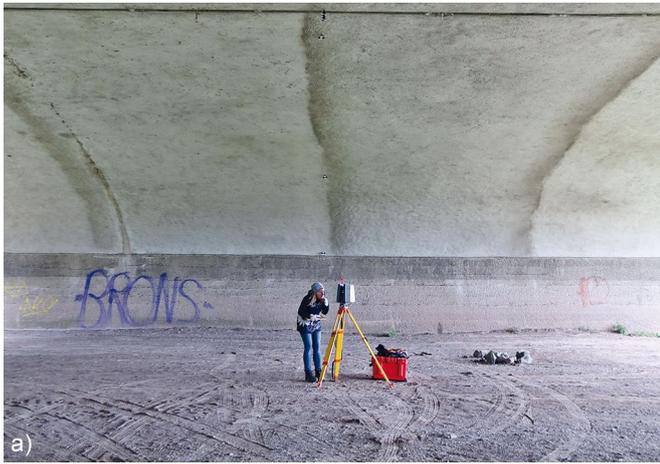
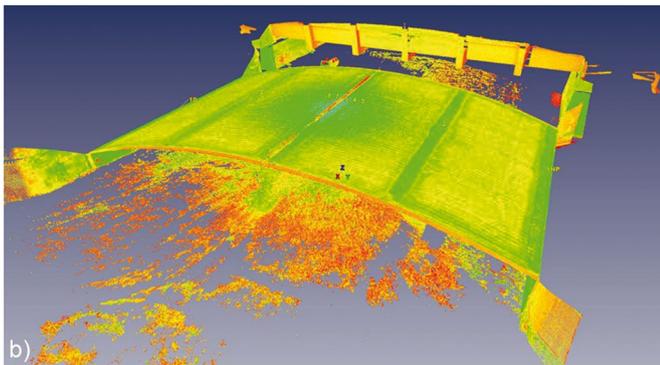
Im Rahmen des TLS-Scans wurden an der Unterseite der Bögen, also direkt am Tragsystem, Zieltafeln fixiert, die als Vergleichspunkte für die durch den Laserscanner erzeugten Punktwolken der einzelnen Messungen dienen. Aufgrund des Funktionsprinzips eines terrestrischen Laserscanners kann bei der Abtastung des Bauwerks die Lage der Messpunkte auf dem Objekt nicht im Vorfeld festgelegt und auch nicht reproduziert werden. Die Zieltafeln ermöglichen die Rückführung der quasiflächenhaften Abtastung auf wiederholt bestimmbare diskrete Punkte. Zum einen kann so eine punktuelle Validierung der TLS-Scans erfolgen, zum anderen kann durch die Verortung der Zielmarken im lokalen Bauwerksreferenzsystem ein Bezug zu bereits vorhandenen Messdaten hergestellt werden. Mit dieser Vorgehensweise wurden der westliche Strombogen sowie der daneben befindliche Flutbogen aufgenommen.

Bild 11 TLS-Scan: a) Messaufbau mit ScanStation Leica P30, b) aufgenommene Punktwolke (Rohdaten)
A 3D laser scan: a) Leica ScanStation P30 measurement setup and b) results

to Model Cloud Comparison) [8] analysiert und in einzelnen Längsschnitten miteinander verglichen. An einem funktionierenden Momentengelenk muss in der Verformungsfigur eine Änderung der Tangentenneigung in Form eines Knicks erkennbar sein. Erste Ergebnisse aus den ausgewerteten Messdaten des Strombogens zeigen für das Scheitelgelenk eindeutig den erwünschten Knick in der Verformungsfigur für den Lastfall Befüllung des Trops (Bild 12). Die Analyse der erstellten Verformungsfigur erlaubt so Rückschlüsse auf die Funktionsfähigkeit der Scheitelgelenke der zugehörigen Gelenkachse. Weitere Auswertungen sollen nach Fertigstellung der zweiten und dritten Messkampagne erfolgen.
