MESTRADO EM ENGENHARIA DE SEGURANÇA E HIGIENE OCUPACIONAIS

ANÁLISE DAS CONDIÇÕES DE SEGURANÇA CONTRA INCÊNDIO PARA O ESTABELECIMENTO DAS MEDIDAS DE AUTOPROTEÇÃO NA SÉ CATEDRAL DO PORTO

2022

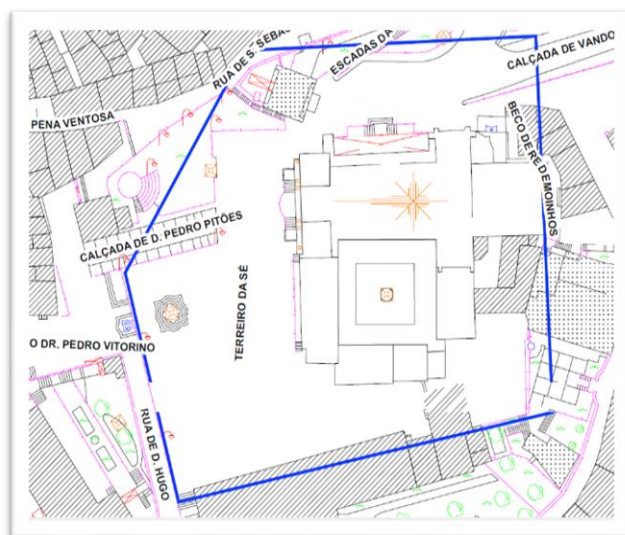
Figura 8 - Vias de acesso ao edifício ²³

As vias de acesso junto ao edifício da Sé Catedral do Porto cumprem a generalidade das exigências regulamentares. Apenas não foi possível validar as capacidades de suporte das viaturas de socorro e a capacidade de resistir ao punçoamento, no entanto, assume-se que, independentemente dos valores reais, o acesso não está comprometido (Figura 8). De acordo com a atual regulamentação, as vias de acesso ao edifício da Sé Catedral do Porto, por serem parte de um centro urbano antigo, poderiam apresentar outras características, desde que devidamente fundamentadas e garantida a operacionalidade dos meios de socorro.

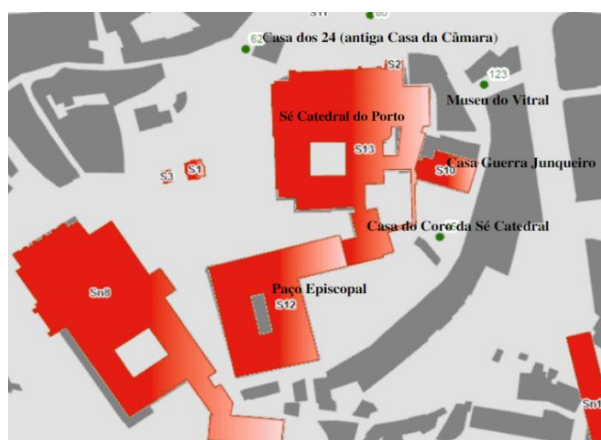
Figura 10 - Edifícios em confronto com a Sé Catedral do Porto (edifícios patrimoniais – vermelho)²⁴

Nas zonas das fachadas em que existam diedros de abertura inferior a 135° , está garantido para ambos os lados do diedro, uma faixa vertical com 1,5 ou 1m de largura, em alvenaria de pedra (Figura 9), entendendo-se estar garantida a classe de resistência ao fogo exigida no RT-SCIE, ou seja, EI 60. A Sé Catedral do Porto está em confronto com 4 edifícios: a Casa dos 24 (antiga Casa da Câmara), o Museu do Vitral, a Casa Guerra Junqueiro e a Casa do Coro da Sé Catedral, conforme se pode verificar na Figura 10. Em edifícios com altura > 9 m, se a distância de afastamento entre edifícios em confronto for inferior a 8 m, é exigida a proteção dos vãos das fachadas. O edifício dista 6,36 m da Casa dos 24, aproximadamente 2 m em relação ao Museu do Vitral e à Casa do Coro da Sé Catedral e uma das suas paredes é contígua à Casa Guerra Junqueiro. O incumprimento da distância mínima obriga a que as paredes exteriores dos edifícios apresentem, no mínimo, uma classe de resistência ao fogo padrão EI 60 ou REI 60, o que se observa, tendo em conta que são em alvenaria de pedra. Os vãos deveriam ser constituídos por elementos fixos E 30 ou de fecho automático E 30 C, o que não se verifica, uma vez que são constituídos por caixilharia em madeira.

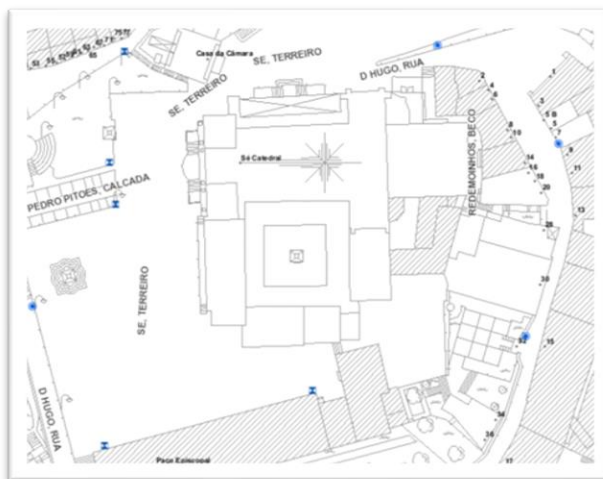
Figura 11 - Localização dos hidrantes (marcos e bocas de incêndio)

No Porto, a Águas e Energia do Porto, EM é a entidade responsável pela gestão do sistema público de abastecimento de água, devendo garantir a manutenção e renovação das suas infraestruturas. Na figura 11, assinala-se (azul) o posicionamento dos hidrantes (marcos e bocas de incêndio) nas imediações da Sé Catedral do Porto, dando nota de que poderá haver alguma alteração entre a posição registada em planta e a posição real, uma vez que está a decorrer um processo de atualização cadastral destas infraestruturas. Os hidrantes estão instalados a uma distância não superior a 30 m de qualquer das saídas do edifício e junto aos passeios das vias de acesso. No âmbito do processo de atualização, assume-se que todas as exigências regulamentares e normativas serão observadas.

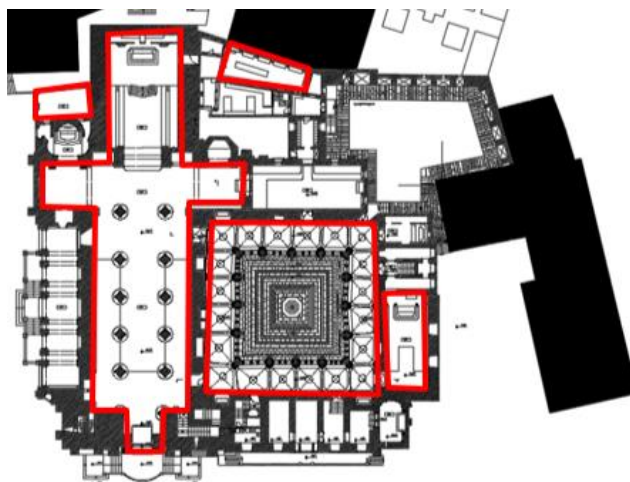
Figura 12 - Locais de risco B e C

No piso 0 da Sé Catedral do Porto foram identificados locais de risco B e C, assinalados na Figura 12. De acordo com os critérios de classificação dos locais de risco, a igreja, o claustro gótico e a capela de São Vicente são locais de risco B e as salas de arquivo localizadas nos serviços técnicos e na ala Norte da igreja são os locais de risco C, por apresentarem um volume $> 100 \text{ m}^3$.

Nos termos do disposto nos artigos 20º e 21º do RT-SCIE, as classes de resistência ao fogo padrão exigíveis são apresentadas na Tabela 6. No respeitante às paredes e pavimentos, os locais identificados cumprem as exigências regulamentares, o mesmo não sucede com as portas, cuja resistência é inferior à exigida.

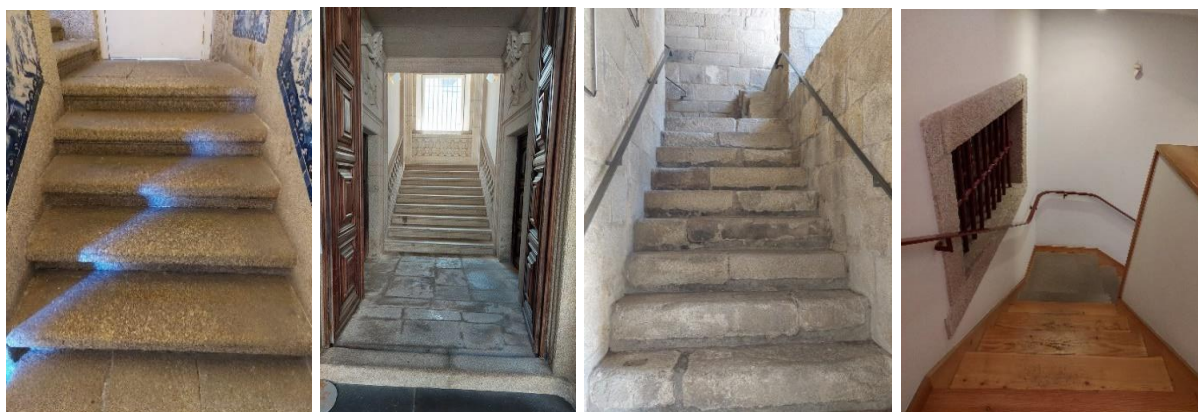
Figura 14 - Vias de evacuação verticais

Nos termos do artigo 40º do RT-SCIE, as classes mínimas de reação ao fogo dos materiais em vias de evacuação verticais são indicadas na Tabela 9. Na Sé Catedral do Porto estão identificadas quatro vias de evacuação verticais (Figura 14).

A informação relativa aos materiais de revestimento e respetivas classes de reação ao fogo, bem como a verificação sobre a conformidade regulamentar são apresentadas na Tabela 10. A análise permite concluir sobre o não cumprimento das exigências regulamentares na escadaria Nasoni, e na escadaria de acesso aos serviços administrativos, devido à presença de elementos em madeira.

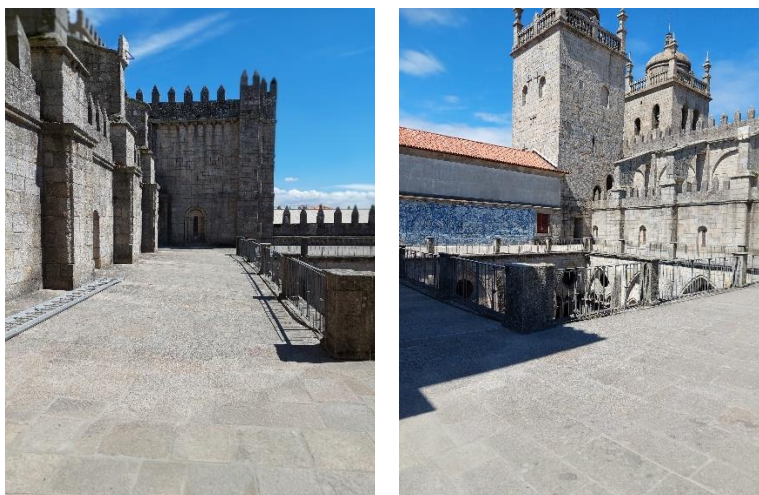
Figura 19 - Claustro Superior

No edifício da Sé Catedral do Porto, o claustro superior (Figura 19) pode constituir uma zona de refúgio para as pessoas que se encontrem na torre Norte e nas salas do Cabido e Cartório.

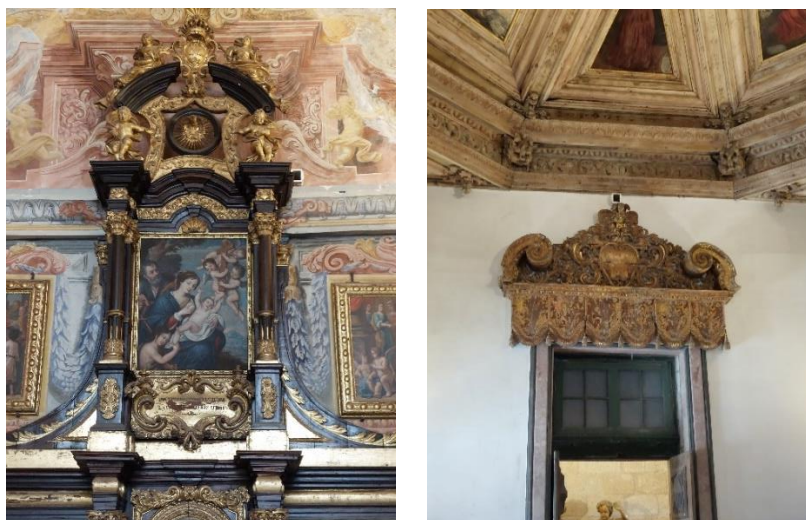
Figura 23 - Detetores óticos lineares de feixe

Os dispositivos de detecção automática estão distribuídos de forma a cobrir toda a área do edifício e foram selecionados em função das características do espaço a proteger. O detetor ótico de fumos foi a opção escolhida para proteger alguns espaços localizados no piso 0, nomeadamente, os locais de venda e as salas de arquivo. Nas salas grandes, com tetos ornamentados, foram colocados detetores óticos lineares de feixe, por serem discretos e confiáveis, garantindo a segurança, sem efeitos intrusivos e inestéticos para o património (Figura 23).

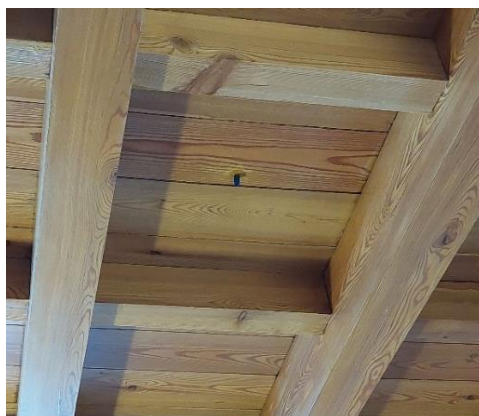
Figura 24 - Detecção por aspiração ou amostragem

Nos espaços afetos aos serviços técnicos e administrativos, recentemente remodelados, a opção recaiu sobre a detecção por aspiração ou amostragem de ar (Figura 24), que consiste na colocação de um conjunto de tubos flexíveis de pequeno diâmetro, com orifícios que emergem no teto, colocados ao longo do seu comprimento, em intervalos que permitem a recolha da amostra. Uma

unidade de amostragem, posicionada remotamente, retira o ar do espaço da sala para a câmara da unidade de amostragem, que deteta a presença de partículas de fumo e aciona o alarme.
