CARACTERIZAÇÃO DA FORÇA DESTRUTIVA DE UM TORNADO MÚLTIPLO VÓRTICE EM MARECHAL CÂNDIDO RONDON E QUATRO PONTES - PR

*CHARACTERIZATION OF THE DESTRUCTIVE STRENGTH OF A MULTIPLE VORTEX TORNADO
IN MARECHAL CÂNDIDO RONDON AND FOUR BRIDGES – PR*

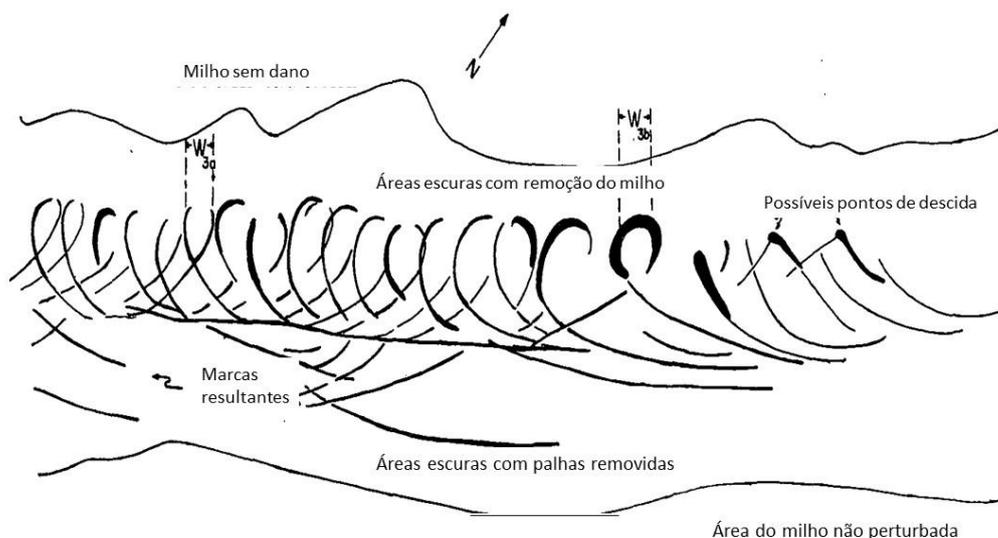
Agee (*et al.* 1977) após analisar atuação de um tornado múltiplo vórtice em de Lafayette Indiana em 20 de março de 1976, identificou padrões de detritos cicloidais produzidos por estes vórtices de sucção (Figura 1). Sua análise foi realizada a partir de fotografias aéreas em quatro estudos de casos. Um dos casos reportados se refere ao campo de detritos presentes em uma plantação de milho (Figura 1). Na plantação houve a possibilidade da identificação do início de depósitos de detritos cicloidais pronunciados com marcas de deriva (sulcos) da qual o autor utiliza o termo *drift*. Estes sulcos são causados pelas bordas principais e arrastadas da entrada e saída dos vórtices de sucção variando de tamanho em superfície. Os autores observaram alguns detritos dispostos de forma cicloidal e em poucas disposições indicavam um provável *lopping* (giro) total do subvórtice. O autor afirma que os múltiplos vórtices se formam na borda principal do sistema do tornado e movem-se por aceleração na parte traseira do mesociclone e os novos vórtices de sucção repetem a mesma dinâmica.

Figura 1: Análise de detritos cicloidais com larguras de alças identificadas. A figura também apresenta os possíveis pontos de descida e deriva
